HANDICAP- TILGÆNGELIGHED I JOBCENTER KØBENHAVN ENDELIG RAPPORT

KØBENHAVNS KOMMUNE
SEPTEMBER 2008

Denne rapport indeholder Borgerrådgiverens endelige vurderinger og bedømmelser i anledning af Borgerrådgiverens inspektion den 10. maj 2007 af handicaptilgængeligheden i Jobcenter København Skelbækgade, Nyropsgade og Musvågevej under Beskæftigelses- og Integrationsforvaltningen.

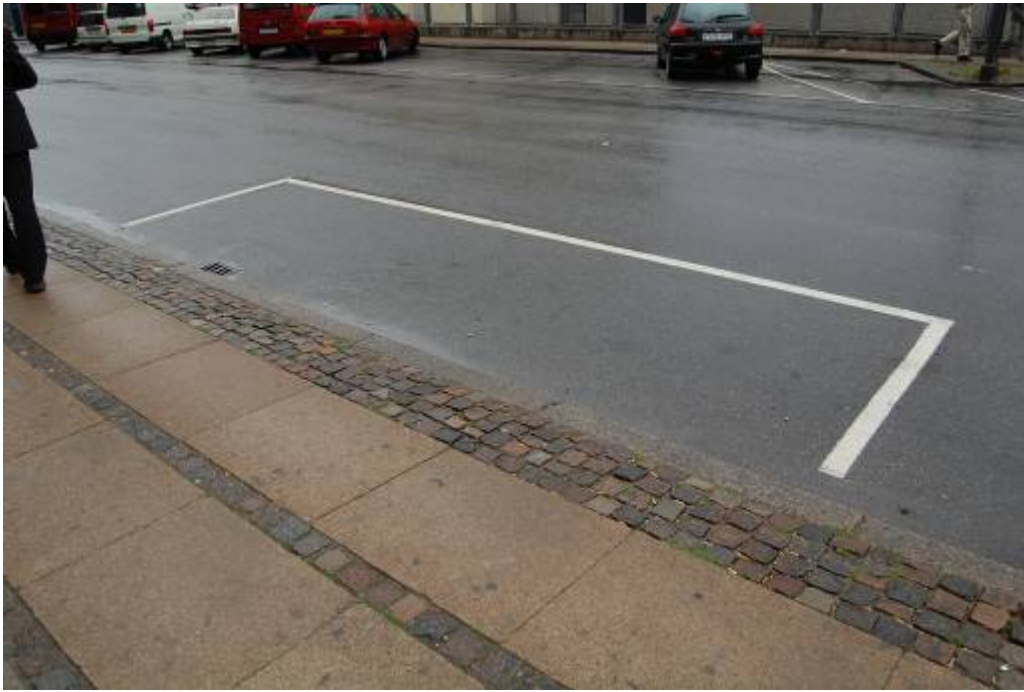
Jobcenter København, Skelbækgade har tilknyttet en handicapparkeringsplads. Handicapparkeringspladsen er anlagt af Teknik- og Miljøforvaltningen. Handicappladsen er etableret som en enkeltstående parkeringsplads og er placeret i højre side (i kørselsretningen) af vejbanen langs fortovet. Handicappladsen er ikke markeret med skiltning. Jobcentret oplyste, at skiltning var bestilt, og at der var ansøgt om etablering af yderligere to handicapparkeringspladser, og at jobcentret afventede et svar på ansøgningen.

Handicapparkeringspladsen blev opmålt til 6 meter i længden og 2 meter i bredden. Kantstenen til fortovet blev målt til 15 centimeter i højden. En rampe fra vejbanen til fortovet er placeret ca. 3 meter fra handicapparkeringspladsen.

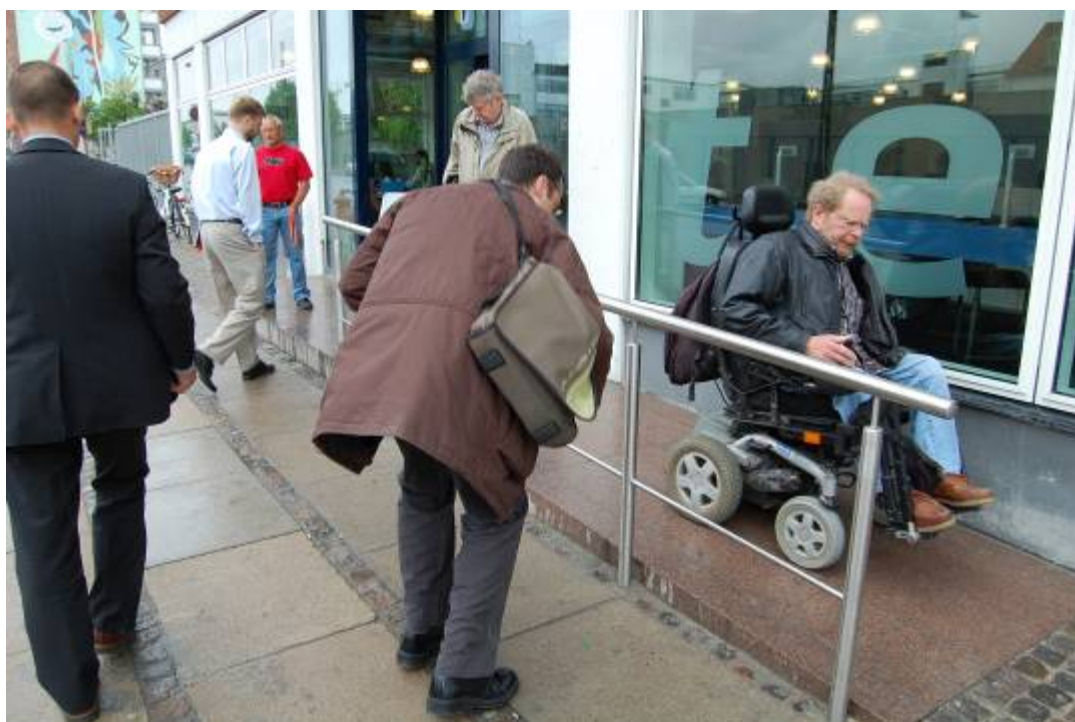
Ved indgangspartiet til jobcentret er etableret en rampe.

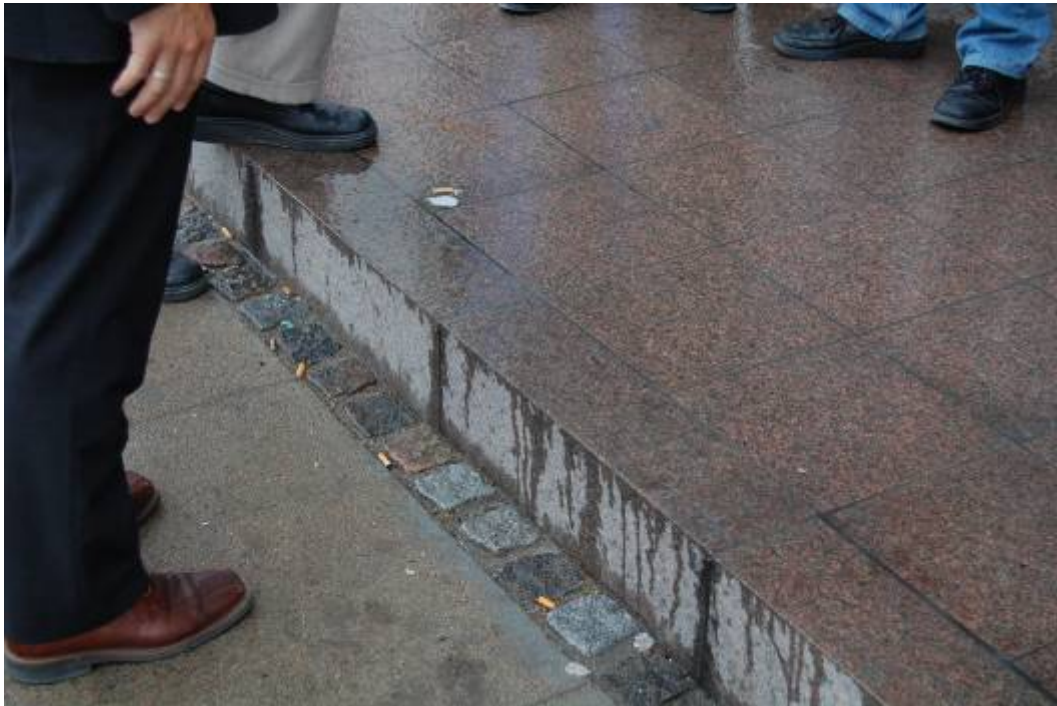
Den trinvis niveauforskel fra repos til fortov blev målt til 18 cm.

Trinets niveauforskel på 18 cm giver mig ikke anledning til bemærkninger. Jeg bemærker hertil, at den opmålte trindhøjde på 18 cm er i overensstemmelse med det krav, som BR 2008 3.2.2 stk. 4(BR 1995 kapitel 4.2.3 stk. 3) i øvrigt stiller til maksimumhøjden for et trappetrin for trapper i fællesadgangsveje.

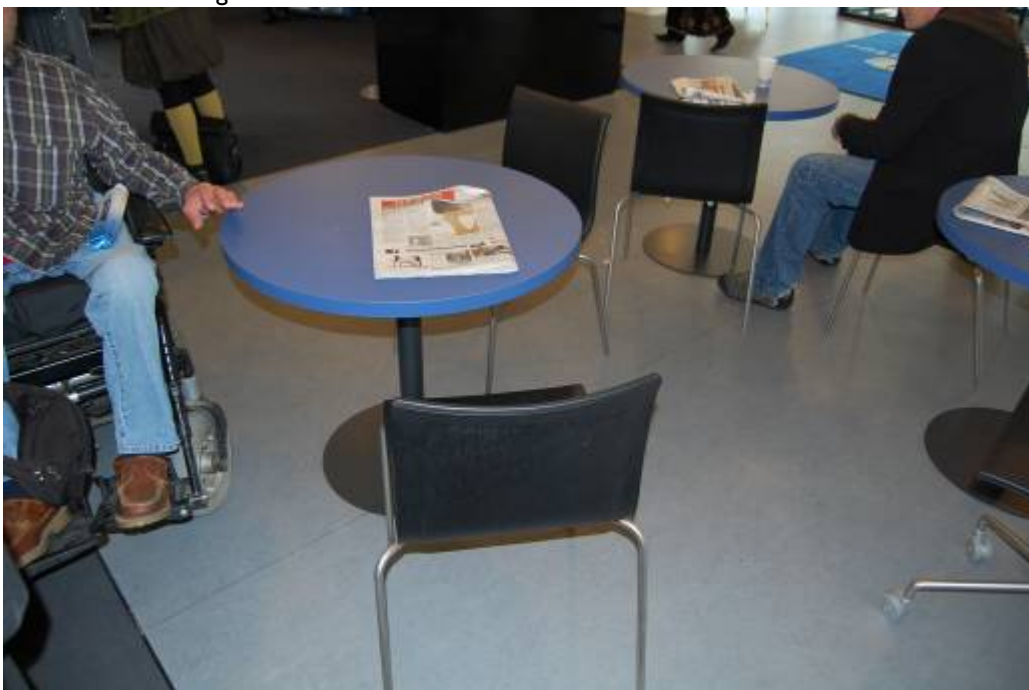
Cafeområdet benyttes af ventende brugere af jobcentret. Der er opsat et større antal borde og stole til formålet. Ingen af stolene har armstøtte.

På tidspunktet for inspektionen bemærkede jeg, at der ikke var megen manøvreplads mellem møbelarrangementerne.

Det er min opfattelse, at fremkommeligheden og derved tilgængeligheden kan være vanskelig for en person i en kørestol, en person med nedsat gangfunktion eller orienteringsevne, som eksempelvis søger mod drikkeposten eller storskærmen bagest i lokalet, hvilket jeg finder uhensigtsmæssigt.

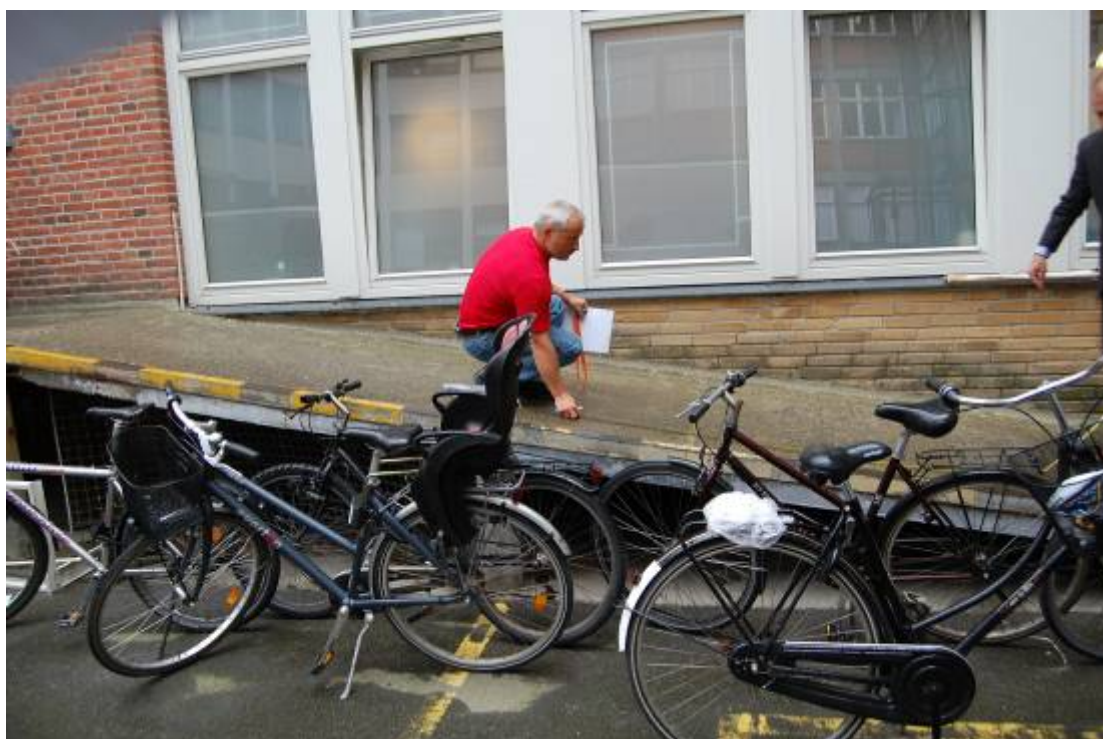
Fra baggården er der adgang til jobcentret via en rampe.

Rampen måler 7,6 meter i længden og 1,19 meter i højden, hvilket giver en hælningsprocent på 15,7 %. Rampen er ikke afskærmet af et værn.

Rampen opfylder derved ikke det 5 % hælningskrav, som er anført i BR 2008 pkt. 3.2.2, stk. 2 (1995 kapitel 4.2.2 stk. 4), hvis indhold er gengivet i afsnit 5.4. Rampen mangler endvidere et værn til afskærmning jf. BR 2008 3.2.3, stk. 1 (BR 1995 kapitel 4.2.2, stk. 5).

Jeg foretager mig derfor ikke andet end at påpege dette forhold for så vidt angår rampens hælningsprocent. Jeg går ud fra, at jobcentret vil være opmærksom på reglerne i BR 2008 og DS 3028:2001 i forbindelse med en eventuel kommende renovering/lombygning af rampen.

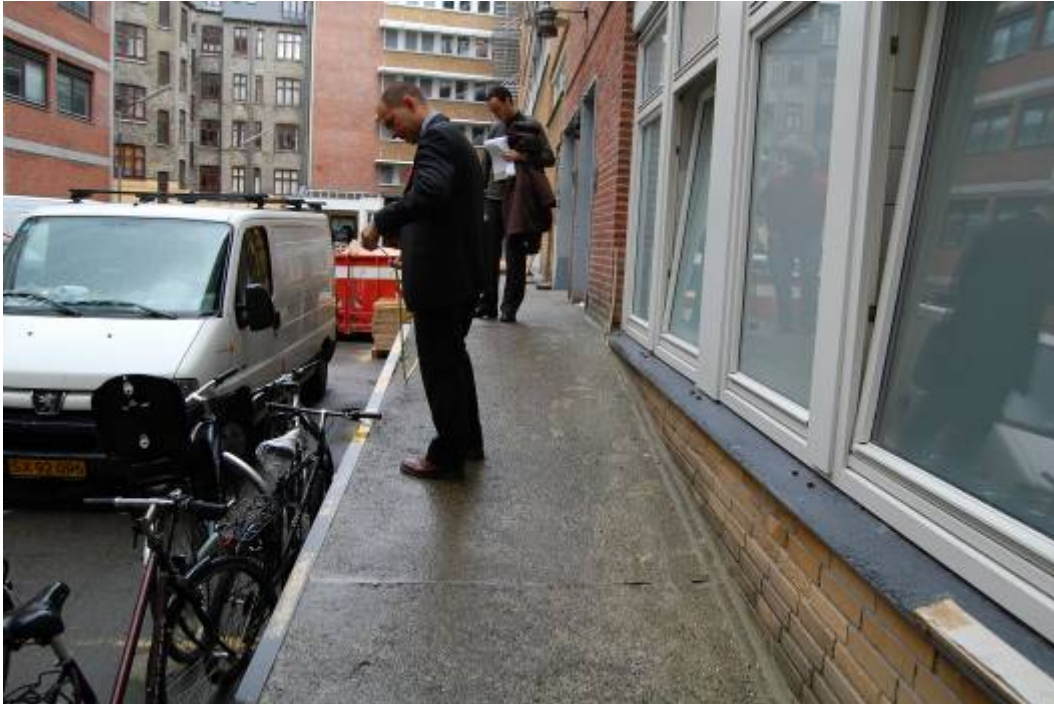
Jeg må imidlertid konstatere, at det er muligt for besøgende at skaffe sig adgang til rampen, hvilket udgør en sikkerhedsrisiko.

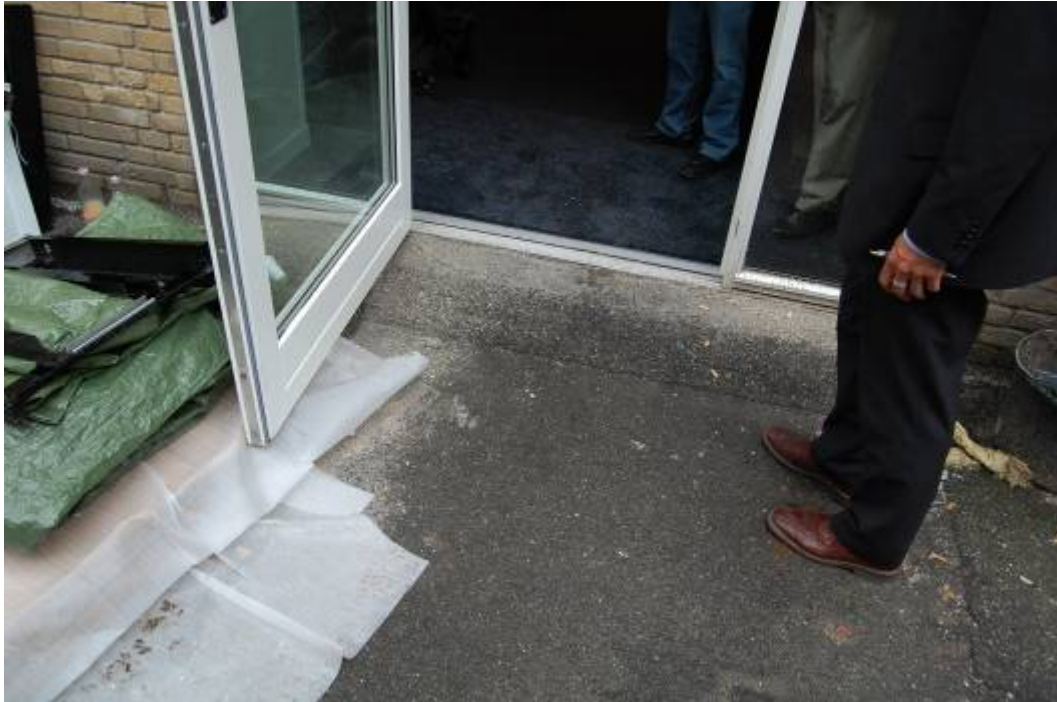
Fra baggården er der endvidere adgang til mødelokaler med to separate indgangspartier. Begge indgangspartier har et dørtrin og en ind- og udvendig rampe.

Begge indgangspartier har højdedørtrin som begge steder er søgt udlignet ved hjælp af mindre ramper. Den ene rampe sås umiddelbart at have en passende længde og derfor en hensigtsmæssig hældningsgrad. Jeg koncentrerede derfor inspektionen imod det andet indgangsparti.

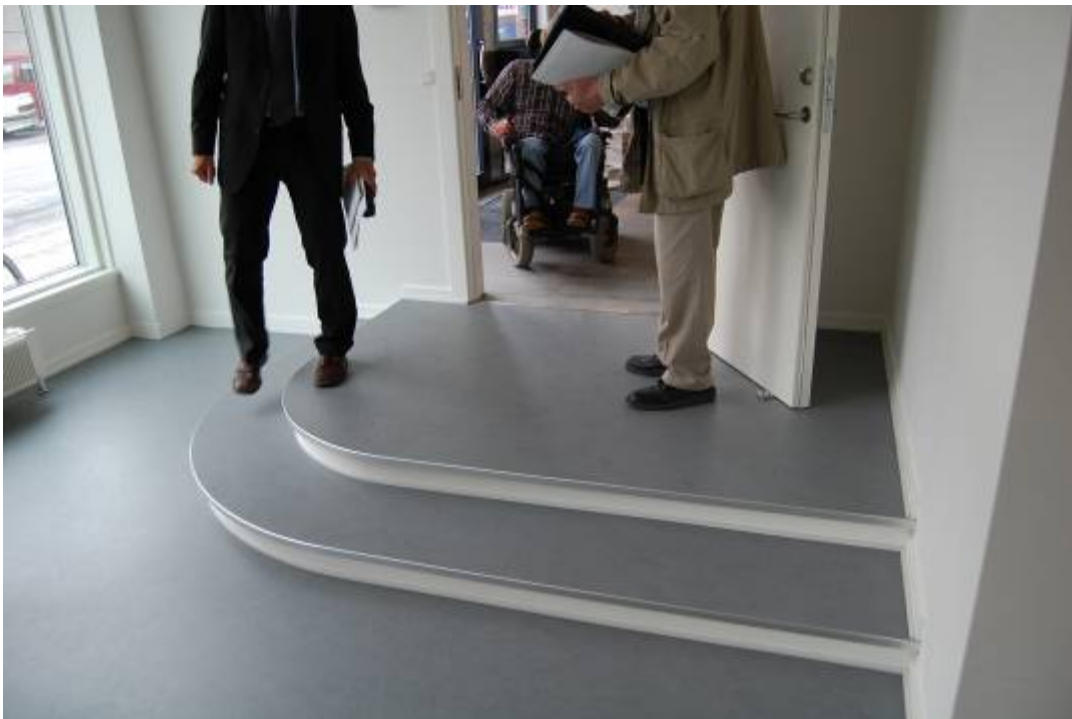
I lokalet har brugerne mulighed for at benytte de opstillede computere. Gangen og computerrummet er adskilt af en to-trins trappe.

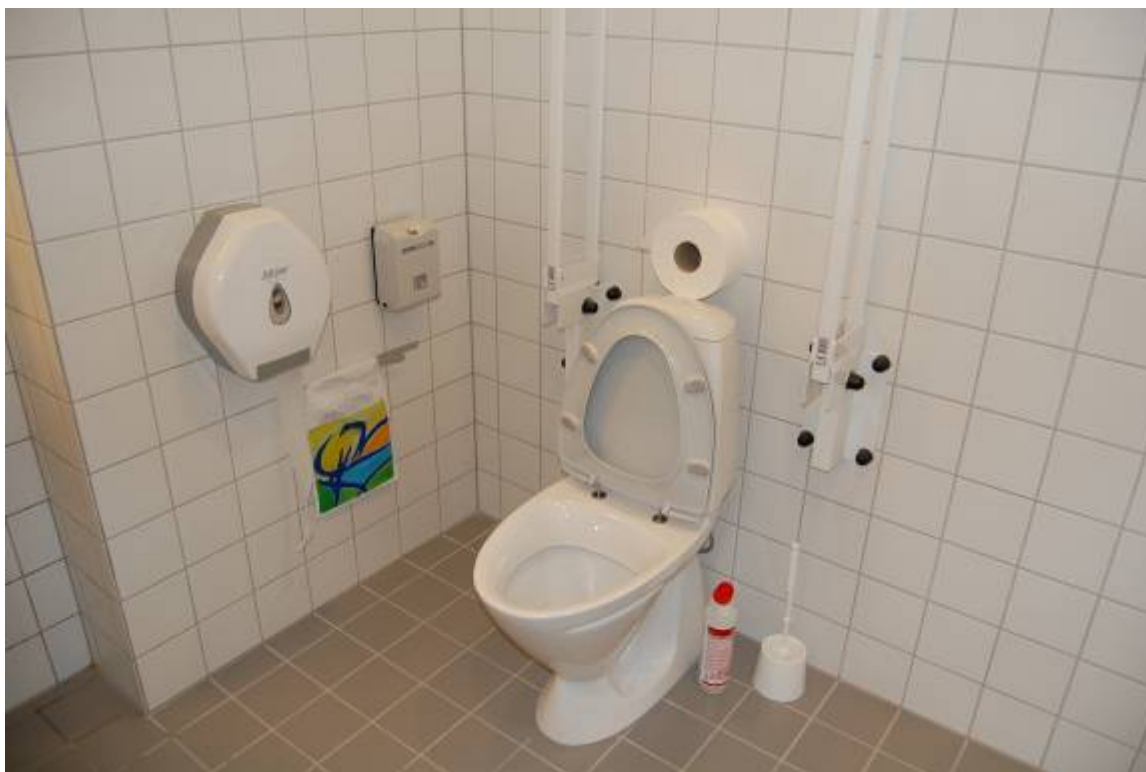
Der findes et offentlig tilgængeligt handicaptoilet i jobcentrets stueetage.

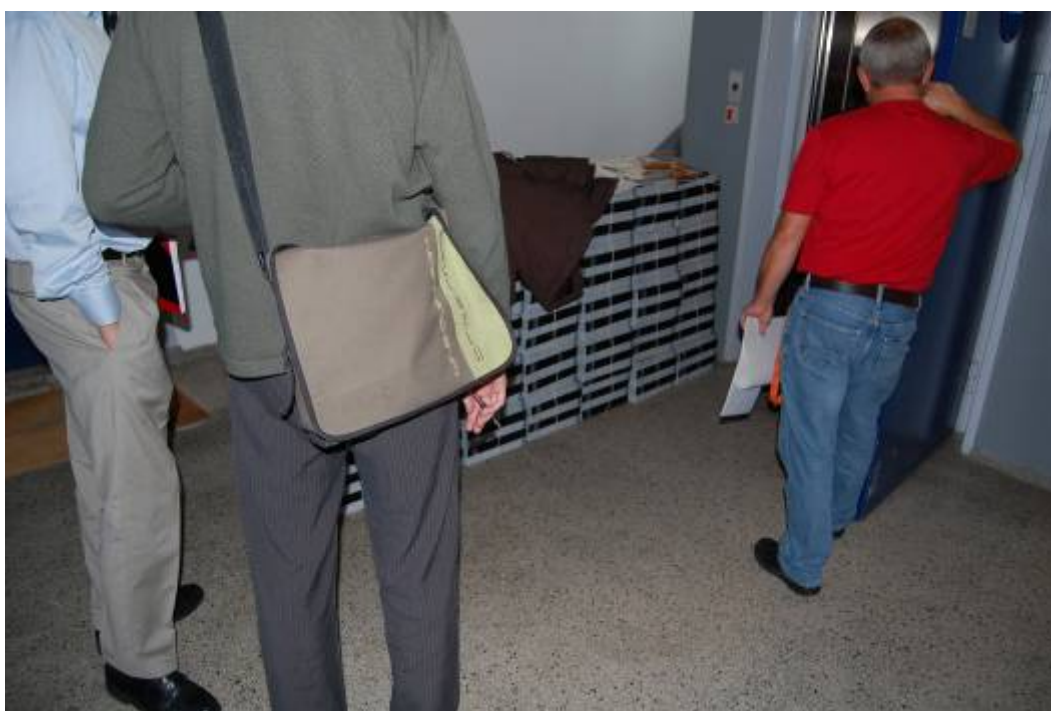
Elevatoråbningen blev opmålt til 88 cm. Elevatorstolen blev målt til 1,27 m i bredden og ca. 87 cm i dybden. Betjeningspanelets højde er placeret lodret ca. 1 m fra gulvet og betjeningspanelet måler ca. 20 cm. Betjeningsknapperne har kontrastfarver. Elevatordørens håndtag ved ud- og indgang til 4-etagen blev med en simpel fiskevægt målt til over 2 kg i trækraft.

Elevatorstolens størrelse opfylder derved ikke kravet til en type 2 elevator jf. BR 2008 kap. 3.2.2, stk. 6 (BR 1995s kapitel 4.2.1, stk. 4).

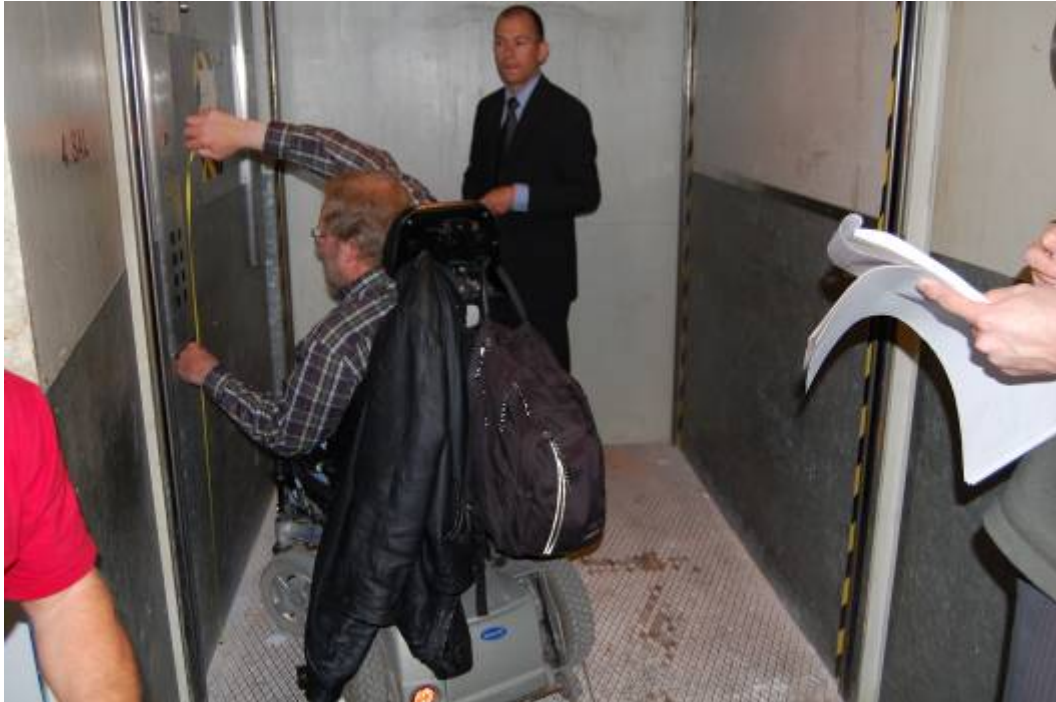
Vareelevatoren er rummelig. Elevatorens betjeningspanel er opsat lodret ca. 1,1 m fra gulvet og panelet blev målt til 30 cm. i højden. Panelet har ikke kontrastfarver, og slitage på betjeningsknappernes overflade gør det vanskeligt at se etagemre. Der er endvidere ingen gribelister og håndlister i elevatoren. Elevatordørene er store og tunge og vanskelige at åbne ved manuel håndkraft. Under inspektionen blev det oplyst, at vareelevatorens driftsfunktion er ustabil. Det blev således forklaret, at elevatoren ofte går i stå og er besværlig at entrere. Elevatoren er som nævnt designet og tidligere anvendt til transport af varer og gods.

Vareelevatorens rummelighed gør, at kravene for så vidt angår målene for en elevatorstols størrelse jf. BR 2008, kap. 3.2.2, stk. 6 (BR 1995 kapitel 4.4.1 stk. 4) og anbefalingerne i DS 3028:2001 pkt. 4.4.8 er opfyldt. Elevatoren er imidlertid ikke designet til persontransport og slet ikke med henblik på betjening af en person med handicap. Vareelevatoren opfylder derfor ikke de angivne krav til en type 2 elevators indretning og betjening jf. i BR 2008, kap. 3.2.2, stk. 6 (BR 1995 kapitel 4.4.1 stk. 4) og DS:3028:2001 pkt. 4.4.8, som blandt andet vedrører udformning og placering af betjeningspanelet, opsætning af gribeliste, lysætning, automatisk døråbningsfunktion m.m.

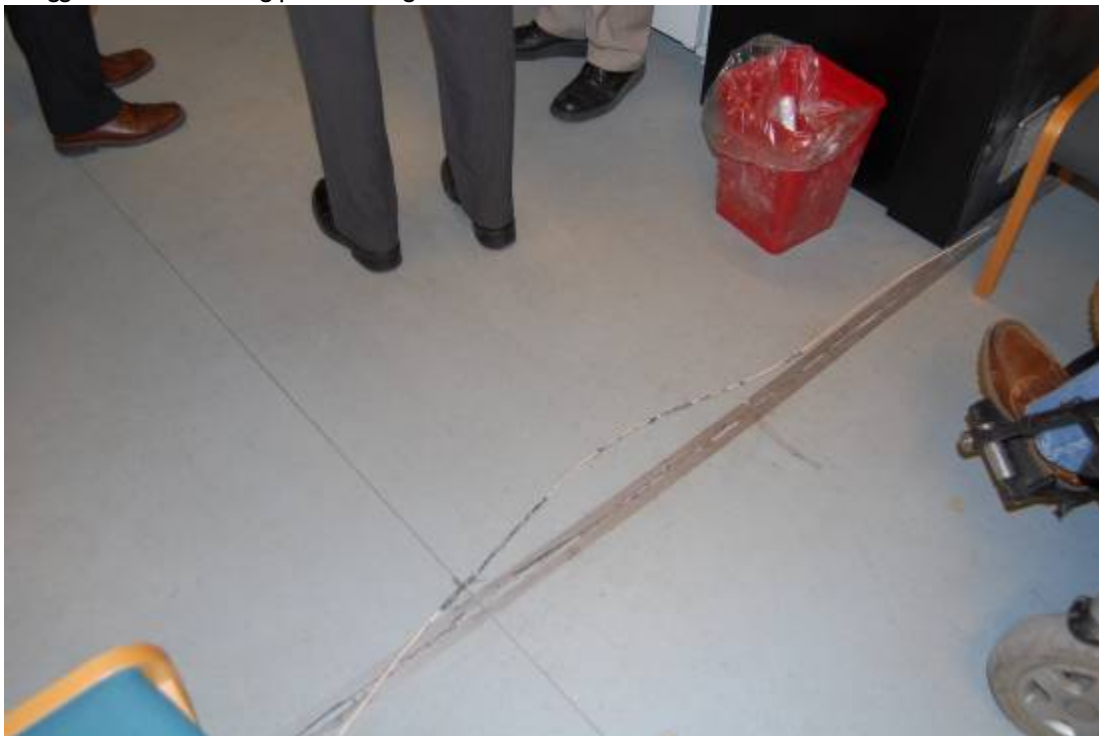
Ved udstigning til 3. sal foran vareelevatoren (i mediehusets lokaler) bemærkede jeg en delvis fritliggende strømledning på tværs af gulvet.

Det er min opfattelse, at en fritliggende strømledning i en gangpassage er uhensigtsmæssig, da denne kan udgøre en snublerisiko for forbipasserende og derfor bør undgås. Særligt for synshandicappede eller personer med gangbesvær er risikoen forøget i den henseende. Jeg gjorde jobcentret opmærksom herpå allerede i forbindelse med inspektionen.

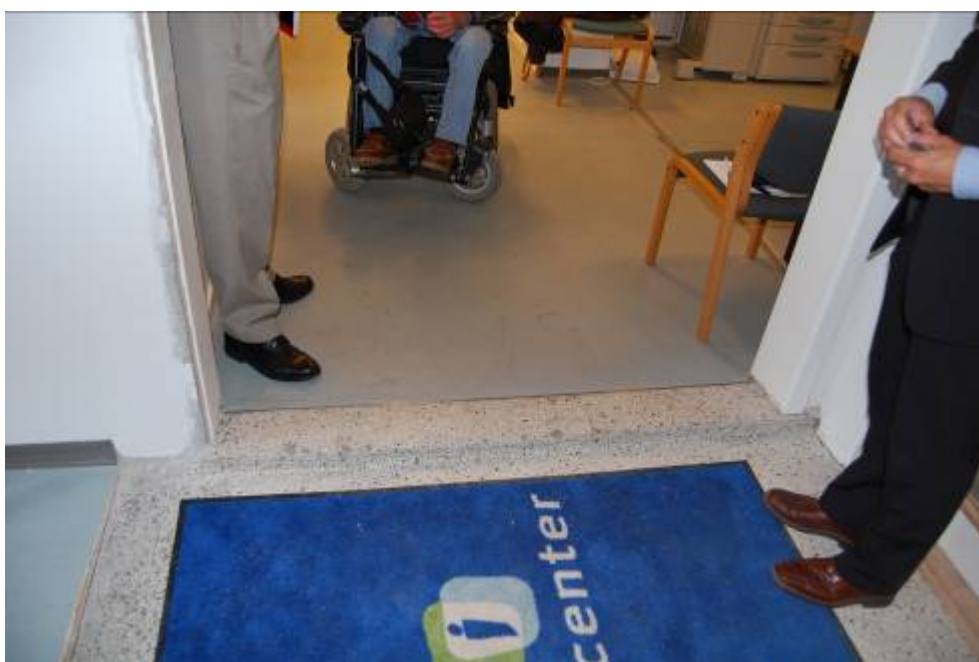
Gangarealet forbinder de to bygninger med en indbygget niveauforskel. Niveauforskellen blev opmålt til ca. 4,5 cm jf. billedet nedenfor.

Bygningsreglementet fra 2008 pkt. 3.2.2, stk. 2. (BR 1995 kapitel 4.2.2, stk. 2) som gengivet ovenfor, stiller krav om en niveaufri adgang til en etageenhed, og at niveauforskelle skal udlignes med ramper på. Niveauforskellen på 4,5 cm overholder dermed ikke kravet i BR 1995 kapitel 4.2.2, stk. 2 (BR 2008 pkt. 3.2.2, stk. 2).

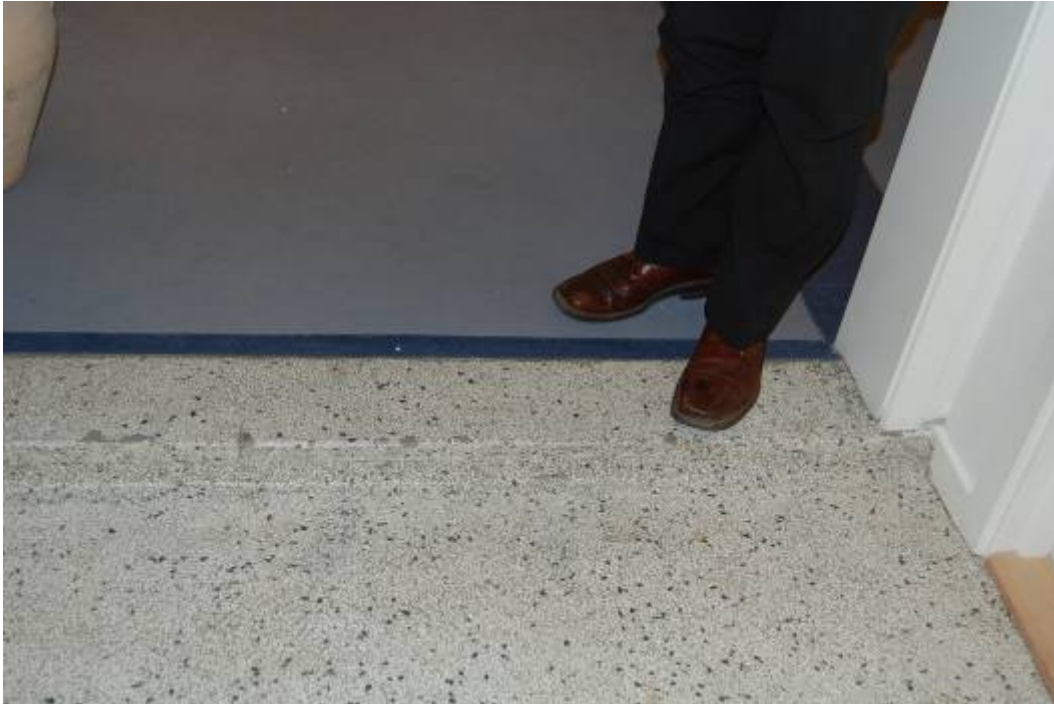
På denne etage er den indbyggede niveauforskel mellem de to bygninger, som udgør jobcentret, adskilt med en niveauforskel opmålt til ca. 7 cm i den ene ende og 2 cm i den anden ende af gangarealet.

Døren til trappeopgangen blev målt til over 2 kg i trækraft.

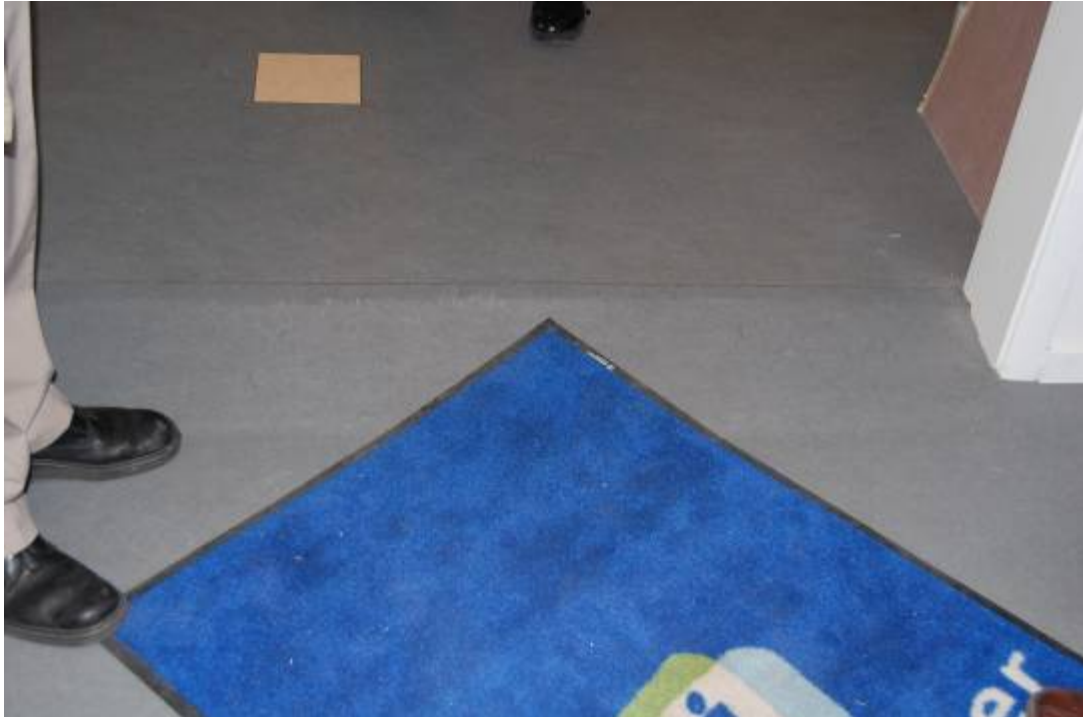
På denne etage er den indbyggede niveauforskel mellem de to bygninger udjævnet jf. billedet nedenfor. På tidspunktet for inspektionen lå en løs måtte umiddelbart ved niveauforskellen.

Det blev under inspektionen oplyst, at det er sket, at personer ved gennemgang har snublet over udjævningen eller gledet i tæppet.

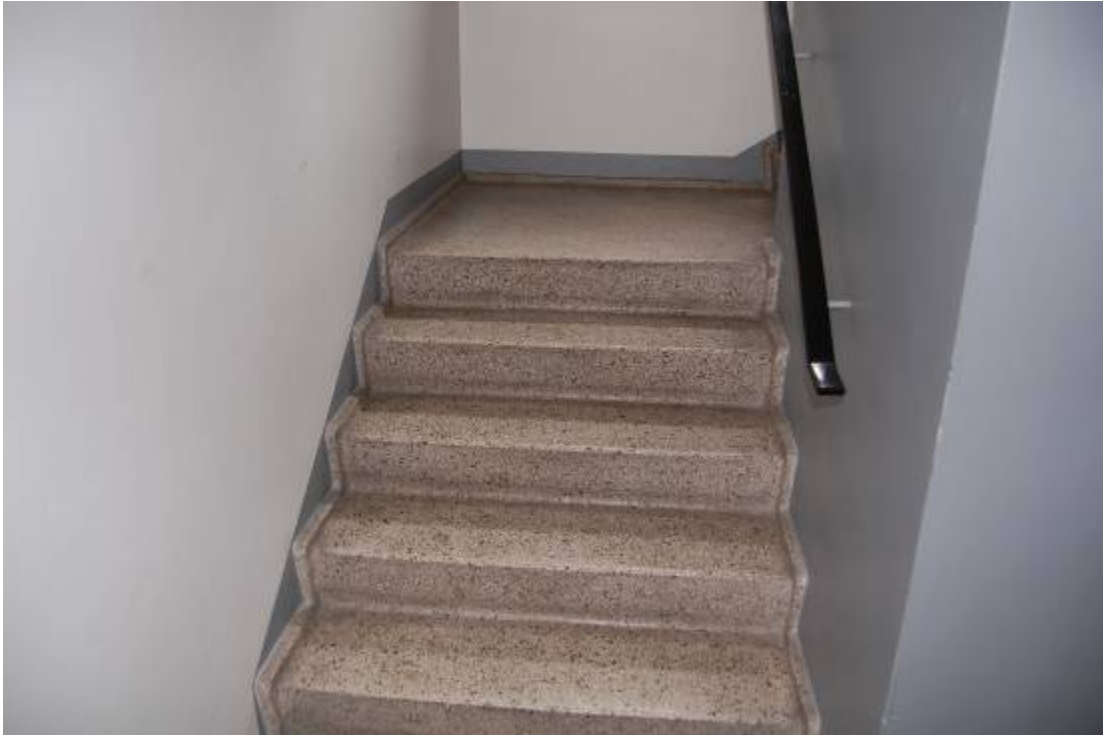
Trappetrinene (særligt øverste og nederst trin) er ikke markeret i en kontrastfarve, og overholder derved ikke vejledningen til BR 2008 3.2.2, stk. 4 (BR 1995 kapitel 4.2.3 stk. 4.)

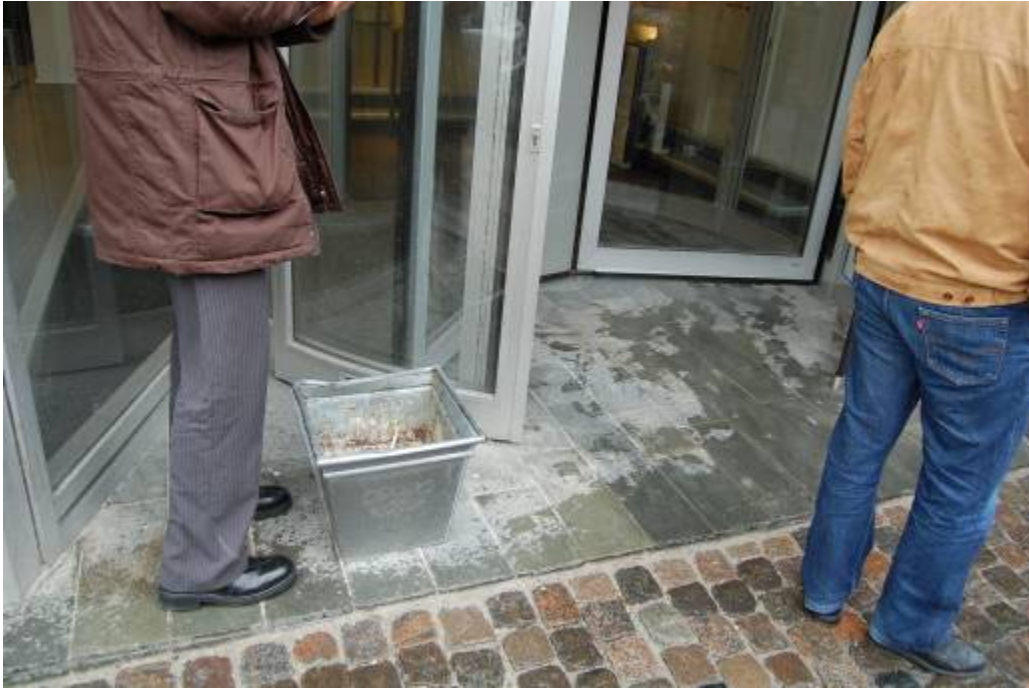
Indgangen ved nr. 41 udgør borgerhovedindgangen. Foran den automatiske svingdør ved hovedindgangen er der en niveauforskel opmålt til op til 3,5 cm, som adskiller en brostensbelægning ud mod fortovet og en flisebelægning mod svingdøren.

Niveauforskellen er ikke i sig selv markeret.

Adgangsvejen umiddelbart op til hovedindgangspartiet er belagt med brosten jf. billedet ovenfor.

Brostensplanlægningen fremstår ujævn, og belægningens karakter gør at denne ikke er skridsikker, når belægningen bliver regnvåd.

Brostensbelægningen opfylder dermed ikke anbefalingen i DS:3028: pkt. 4.2.3, hvilket jeg finder uheldigt. Jeg beder jobcentret om at overveje at ændre belægningen jf. anbefalingen i DS:3028:2001 pkt. 4.2.3.

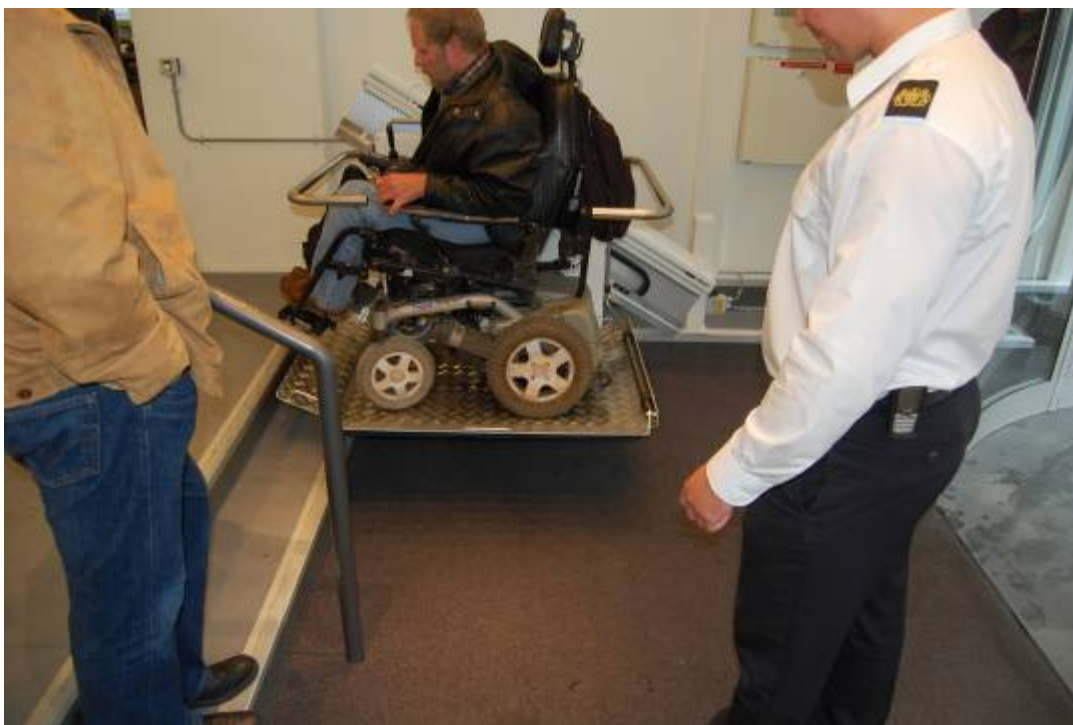
Fra svingdørens indvendige side fører to trin op til selve jobcenterlobbyen. Indenfor til højre er opsat en lift til kørestole og lignende.

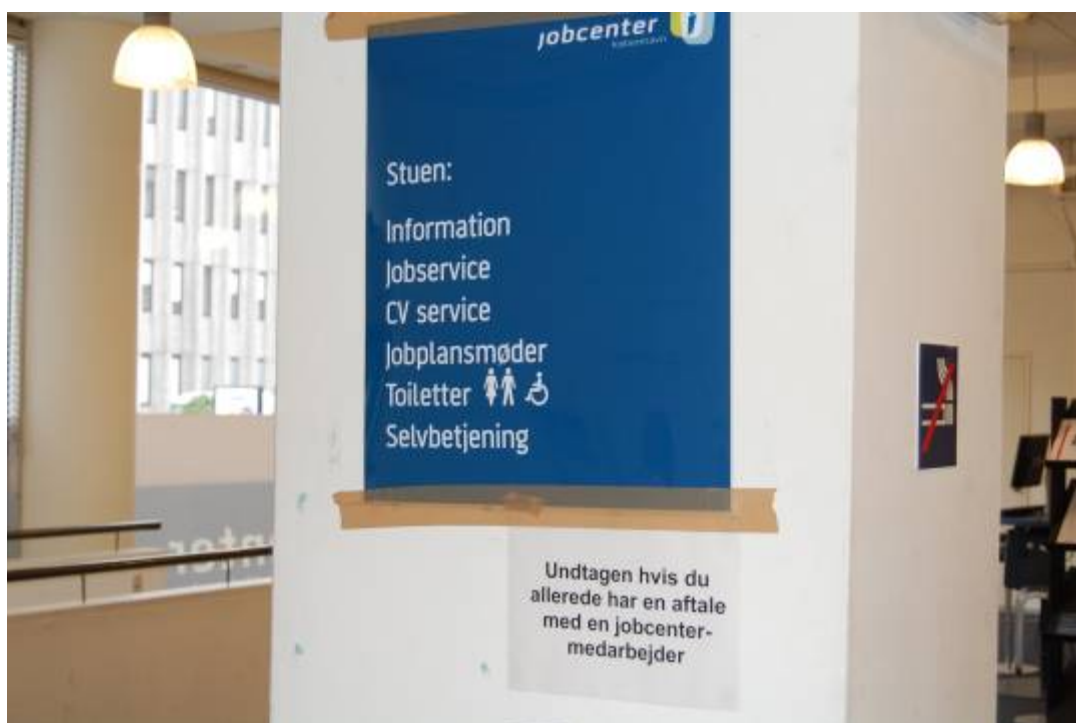
Ved opgang fra trappen til venstre var ophængt et orienterende skilt om faciliteter i jobcentrets stueetage. Det blev oplyst, at skiltet og den generelle skiltning i jobcentret var af midlertidig karakter, og at en plan for skiltning var under udarbejdelse.

Jeg noterede mig, at den midlertidige skiltning mangler en nærmere retningshenvisning til eksempelvis handicaptoletet. Af skiltet fremgik endvidere kun oversigten over jobcentrets faciliteter i stueplan. Da det blev oplyst, at skiltningen var midlertidig, foretager jeg mig ikke andet end at påpege dette forhold. Jeg går ud fra, at jobcentret har etableret den endelige skiltning nu.

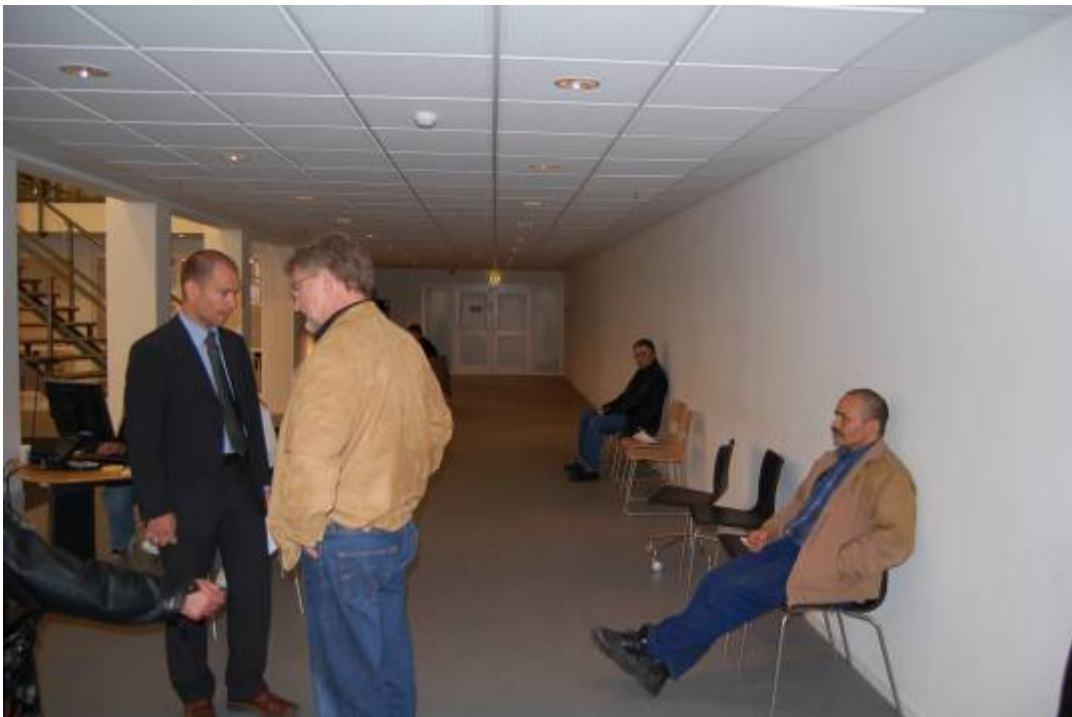
6.8 GANGAREAL

Gangarealet i jobcentrets højre side fører til den bageste drikkepost, handicaptolietet og et mødelokale, som efter det oplyste kan anvendes som en særlig mødefacilitet til personer med handicap.

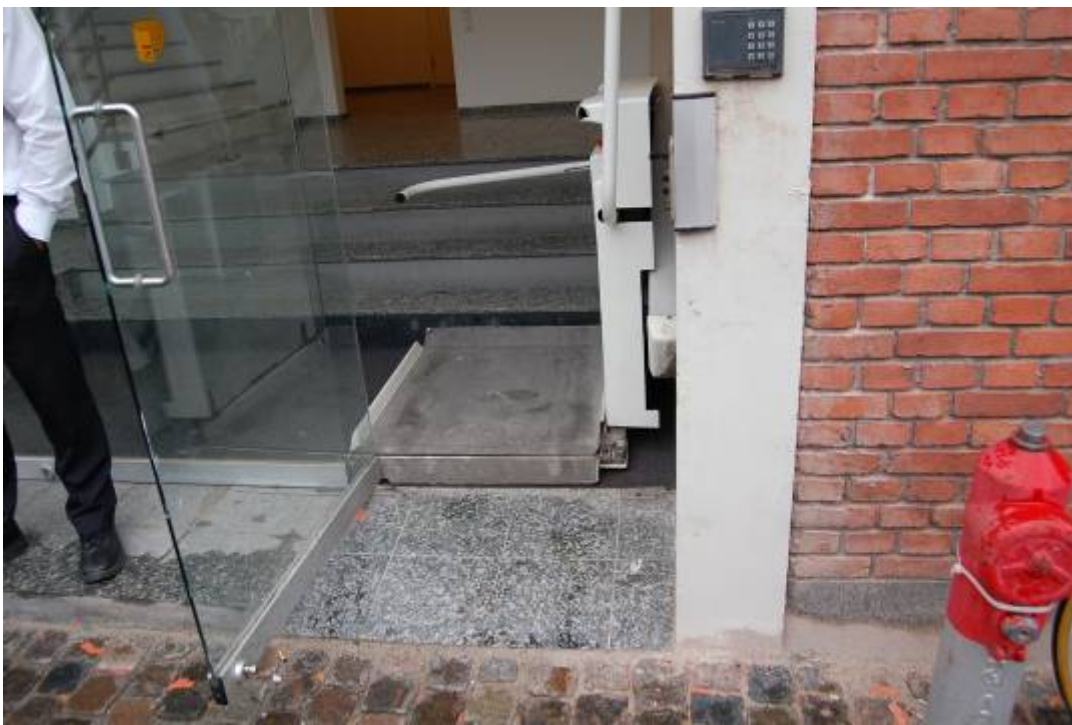
Indenfor er installeret en lift til passage af tre trappetrin. En sidedør af glas med direkte adgang til liften kan selvstændigt åbnes. Indgangsdøren måler 68 cm i bredden.

Det er meningen, at jobcentrets personale skal betjene liften, og indgang er kun mulig efter aftale. Liften benyttes ved indkørsel forfra, og liften forlades efter endt opstigning fra samme position på liftpladen. Liftens maksimum belastning er angivet til 225 kg.

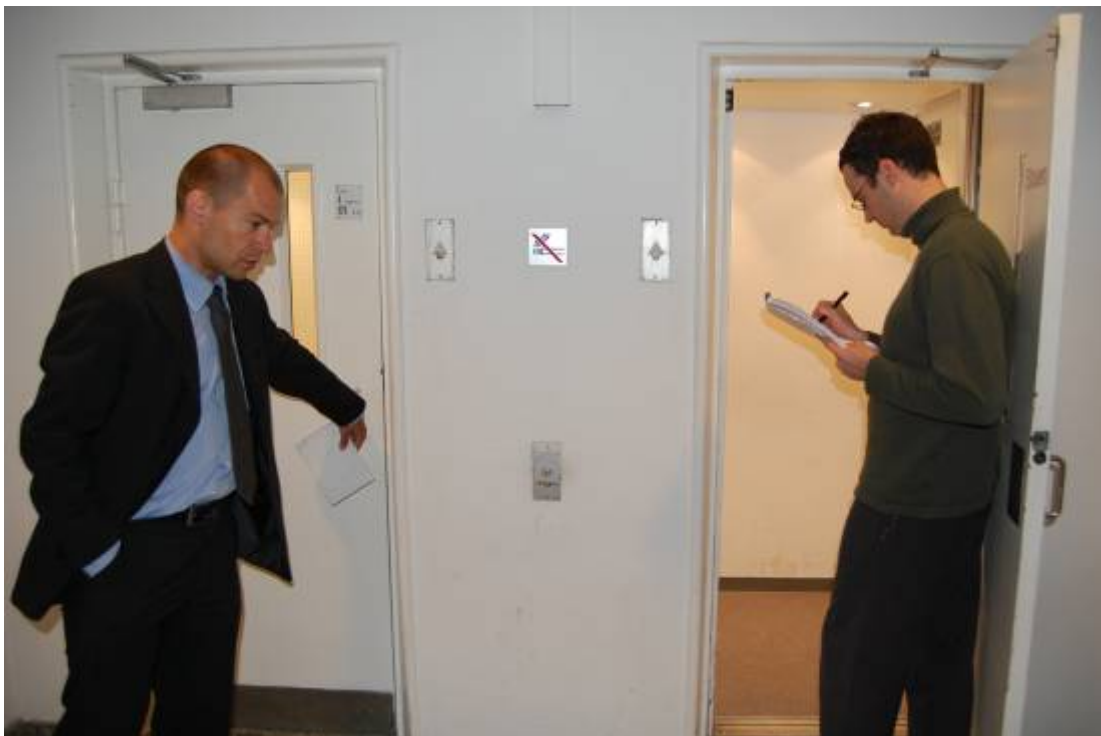
Der er tilknyttet to elevatorer til indgangspartiet i nr. 43.

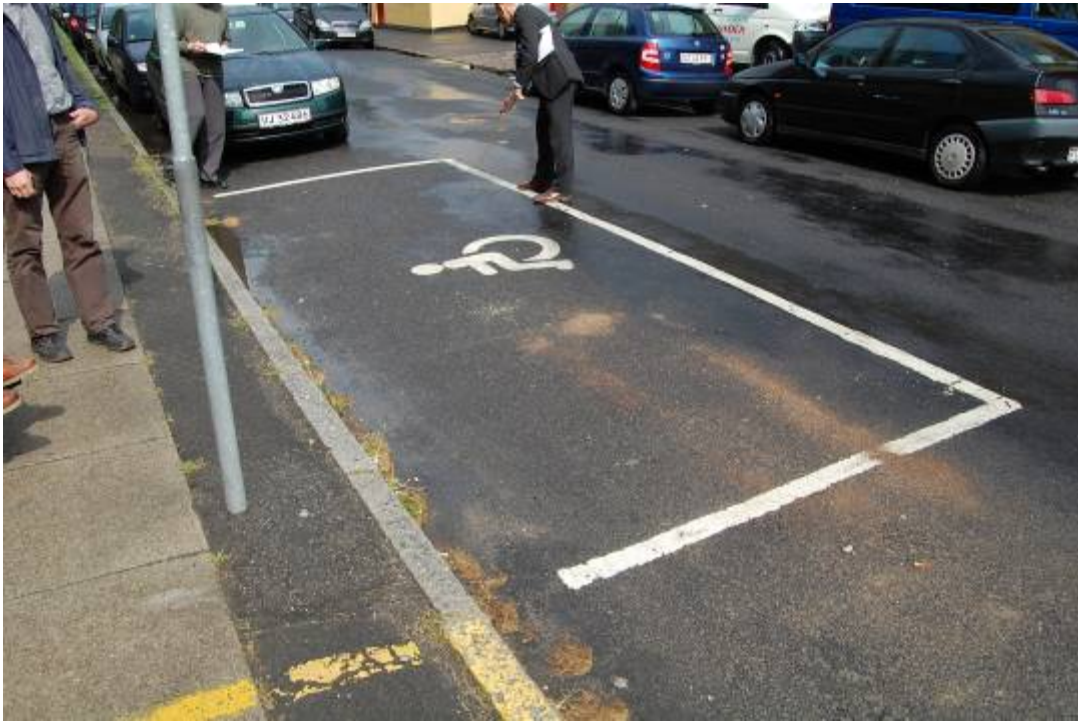
7.2.1 Handicapparkeringspladsen/ Lærkevej

BR 2008 og BR 1995 indeholder ikke krav til uformningen af en handicapparkeringsplads. Af BR 1995 pkt. 2.6.2, stk. 3, fremgår, at et passende antal parkeringspladser skal udformes, så de kan anvendes af personer med handicap. BR 2008 har samme indhold jf. BR 2008 pkt. 2.6.2, stk. 3.

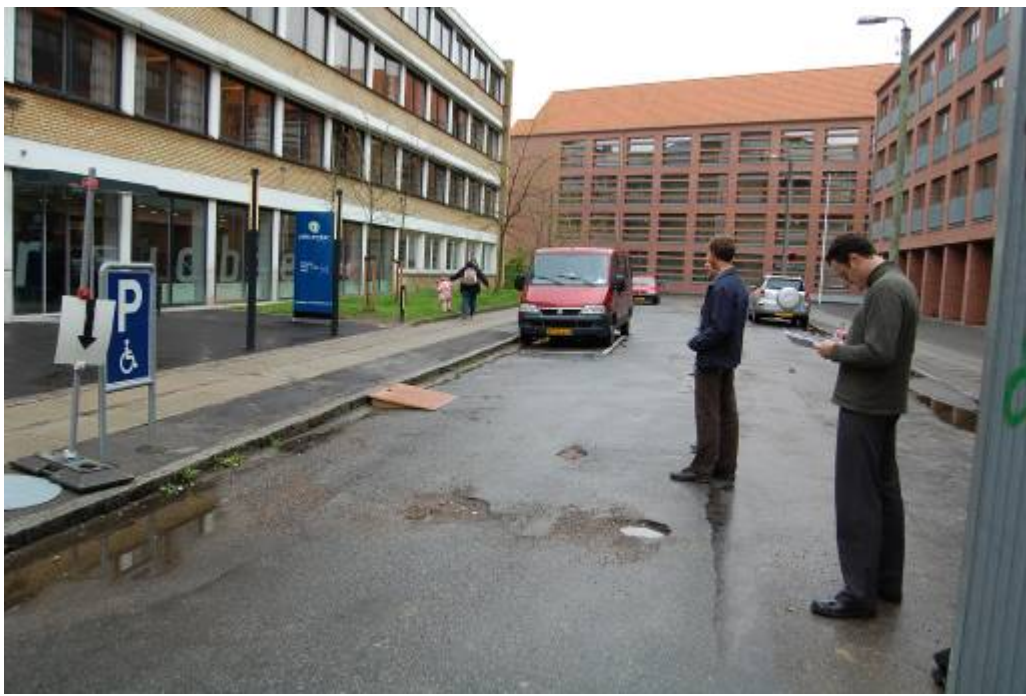
7.2.2 Handicapparkeringspladsen/ Musvågevej

Handicapparkeringspladsen blev opmålt til 6 meter i længden og 2 meter i bredden. Kantstensens højde blev målt til 12 cm i højden. En mobil rampe var på tidspunktet for inspektionen placeret ca. 5 meter fra parkeringspladsen, og det blev i den forbindelse oplyst, at en permanent rampe var bestilt. Den midlertidige rampe blev målt til 80 cm i længden og 12 cm i højden.

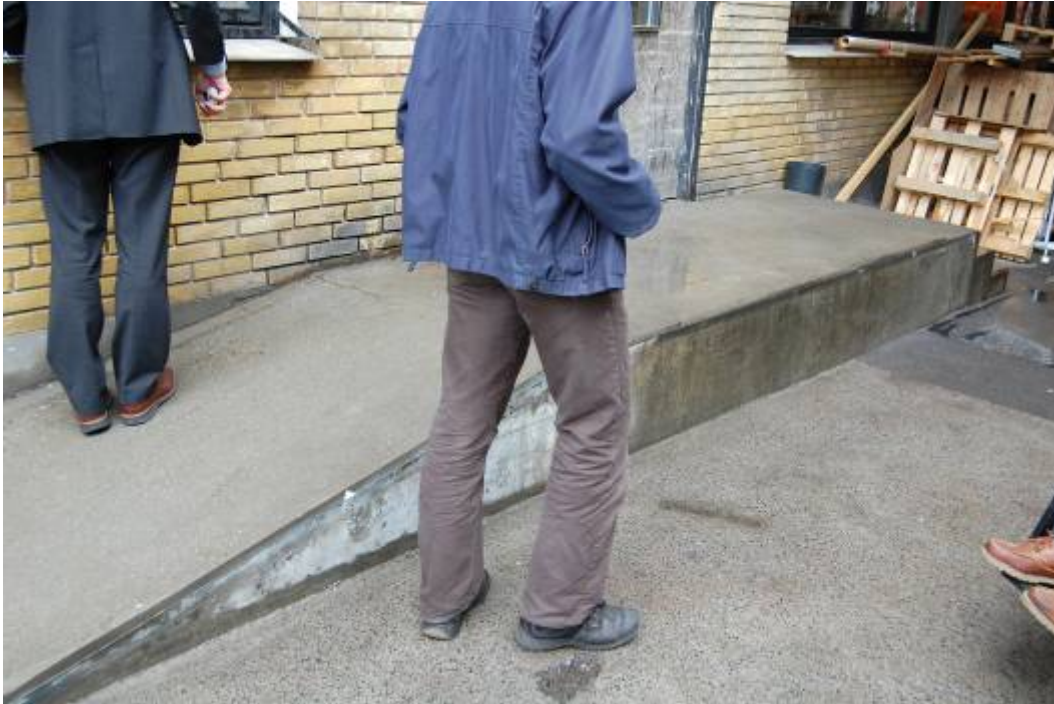
En rampe fører op til en bagindgang til jobcentret, hvorfra der er adgang til en af jobcentrets elevatorer jf. afsnit 5.7.1.

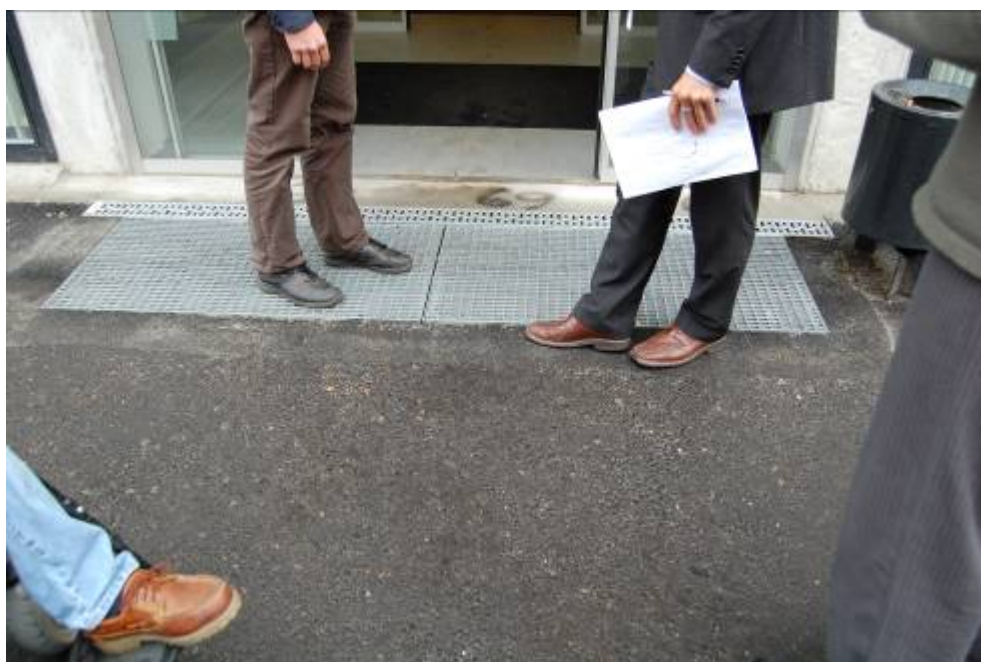
7.4 HOVEDINDGANG

Belægningen op til indgangen til jobcentret er plant og der er ingen niveauforskel frem til jobcentrets indgangsparti. Indgangspartiet består af en dobbeltskydedør styret af en censormekanisme.
