HANDICAP- TILGÆNGELIGHED I JOBCENTER KØBENHAVN ENDELIG RAPPORT

KØBENHAVNS KOMMUNE
SEPTEMBER 2008

Denne rapport indeholder Borgerrådgiverens endelige vurderinger og bedømmelser i anledning af Borgerrådgiverens inspektion den 10. maj 2007 af handicaptilgængeligheden i Jobcenter København Skelbækgade, Nyropsgade og Musvågevej under Beskæftigelses- og Integrationsforvaltningen.

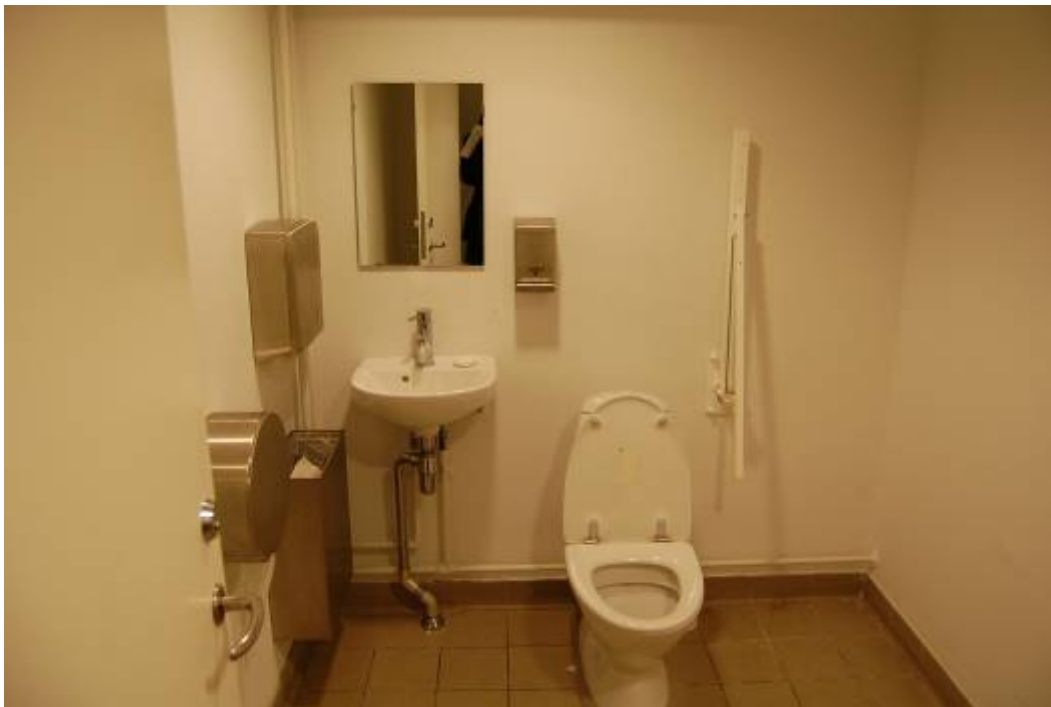
7.6 HANDICAPTOILET

Handicaptollet ligger i jobcentrets stueetage. Handicaptollet er markeret med et mindre handicapskilt til højre for døren i gangarealet. Der er et mindre "forrum" af en størrelse på ca. 2 kvadratmeter inden indgangen til selve handicaptollet på venstre hånd.

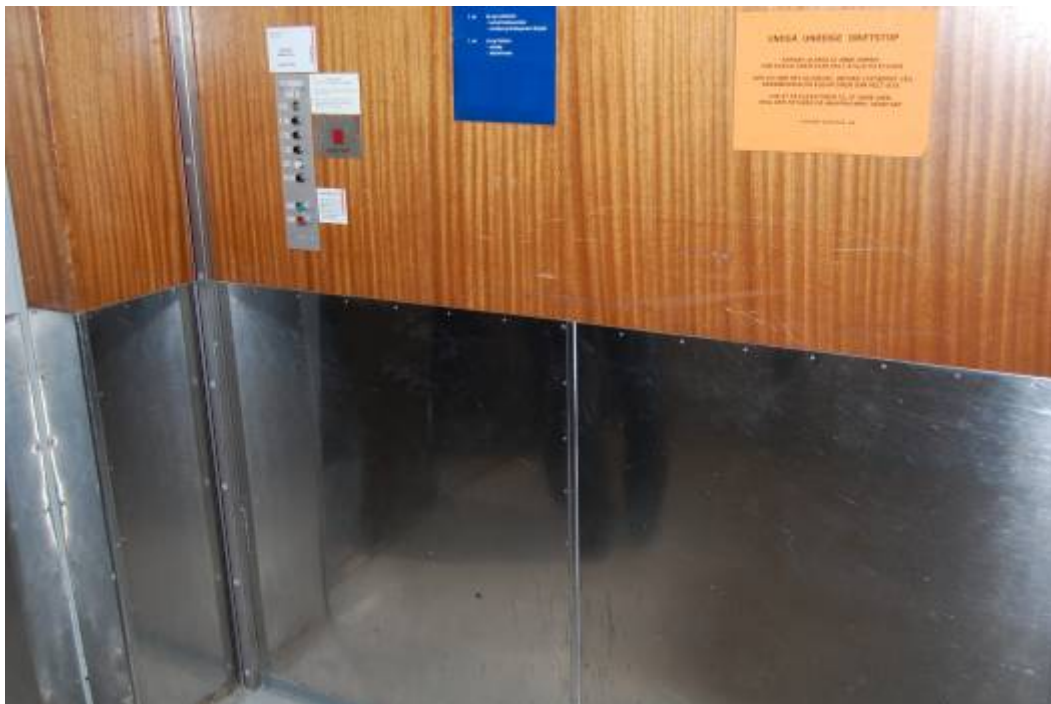
Der er fra jobcentrets stueetage niveaufri adgang til elevatoren. Der er endvidere adgang til elevatoren fra baggården.

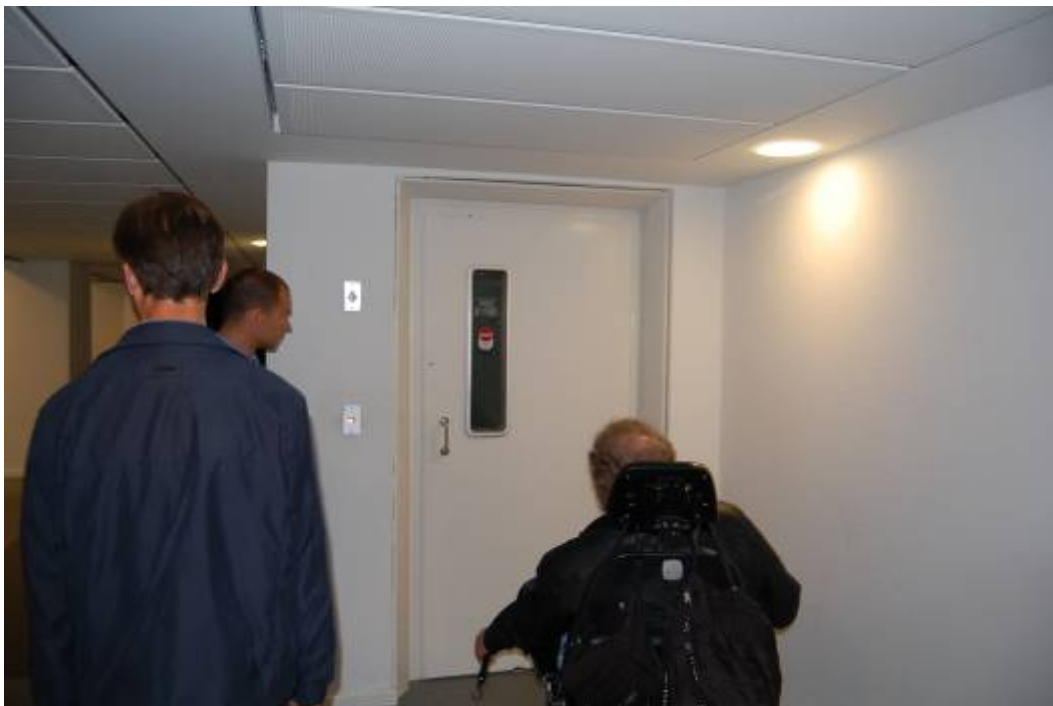
Personelevatoren er beliggende til venstre i jobcentrets modtagelsesafsnit. Elevatoren har indvendig skydedør og en hvid yderdør jf. billedet nedenfor.

Elevatorindgangen blev opmålt til 85 cm. Elevatorstolen måler 1,20 m i bredden og 1,35 m i dybden. Betjeningspanelet er placeret lodret 1,20-1,40 m fra elevatorgulvet. Elevatorsdørens trækkekraft blev med en simpel fiskevægt målt til over 2,5 kg. Der er ikke monteret en gribeliste.

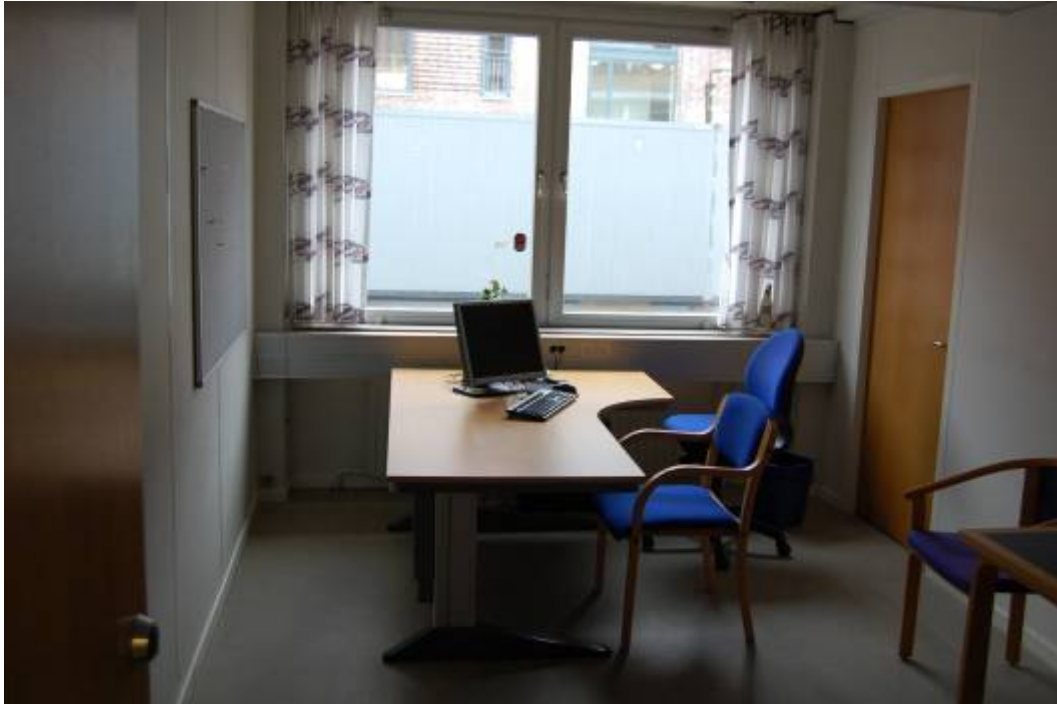
Mødelokalets skrivebord var udstyret med en hæve-sænke funktion.

Jeg noterede mig, at skrivebordets hæve-sænkefunktion på tidspunktet for inspektionen ikke virkede/var tilsluttet. Jeg går ud fra, at jobcentret på baggrund af konstateringen af dette har rettet op herpå. Jeg foretager mig derfor ikke yderligere vedrørende dette forhold.
