Dokumenttype  
**Rapport**

Dato  
**Oktober, 2015**

**Teknisk evaluering af nedgravede affaldsbeholdere i Wesselsgade, København**

Ref. 1100017783\B00024-11-RASE

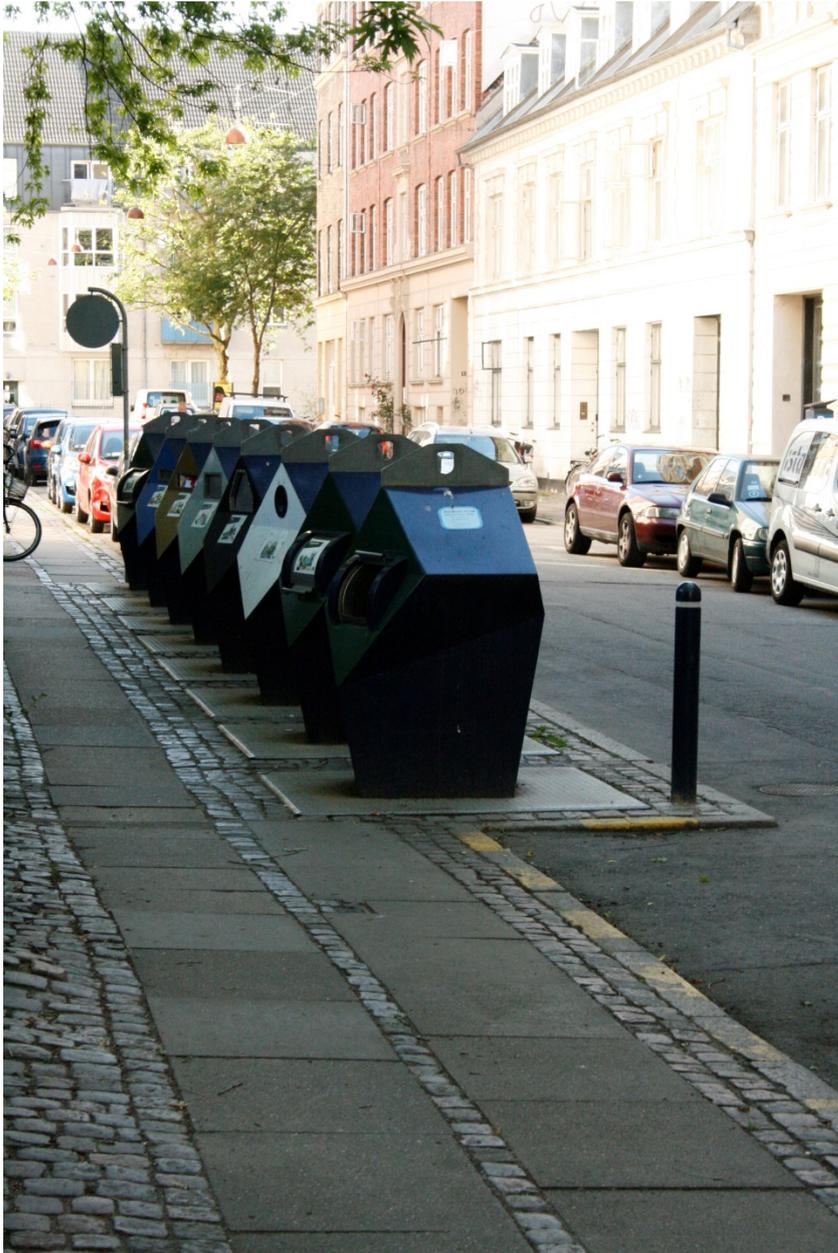
Figur 4.4 Nedgravede affaldsbeholdere i Wesselsgade.

Samlet set fremstår beholdernes indkastsøjler og dørklader pæne, men med slid, ridser og stød på hjørnerne. Der er ingen tegn på decideret påkørsel, vold eller anden skade, der kan henføres til fortsættelige hændelser. Flere af beholderne er snavsede og trænger til en rengøring udvendigt, et forhold der ikke forringer beholdernes tekniske funktioner.

Ved frihejsning fremstår alle affaldsbeholdernes metalkerner pæne og uden stød og buler, men med slidtage som følge af de jævnlige løft ud af betonkummerne. Beholderne til dagrenovationsfraktionen fremstår ikke væsentligt mere slidte end dem til genanvendelige fraktioner.

Der er ved flere af betonkummerne alvorlige problemer med sikkerhedsgulvet, der med kontravægte skal køre med op og lukke betonkummen af i fraværet af beholder og indkastsøjle, og sikre mod nedstyrtning i kummen.

Beholderens indre synes generelt snavsede og trænger i væsentlig grad til rengøring, for at sikre mindre slidtage som følge af skidt og snavs i skinner, hjul og bevægelige dele.

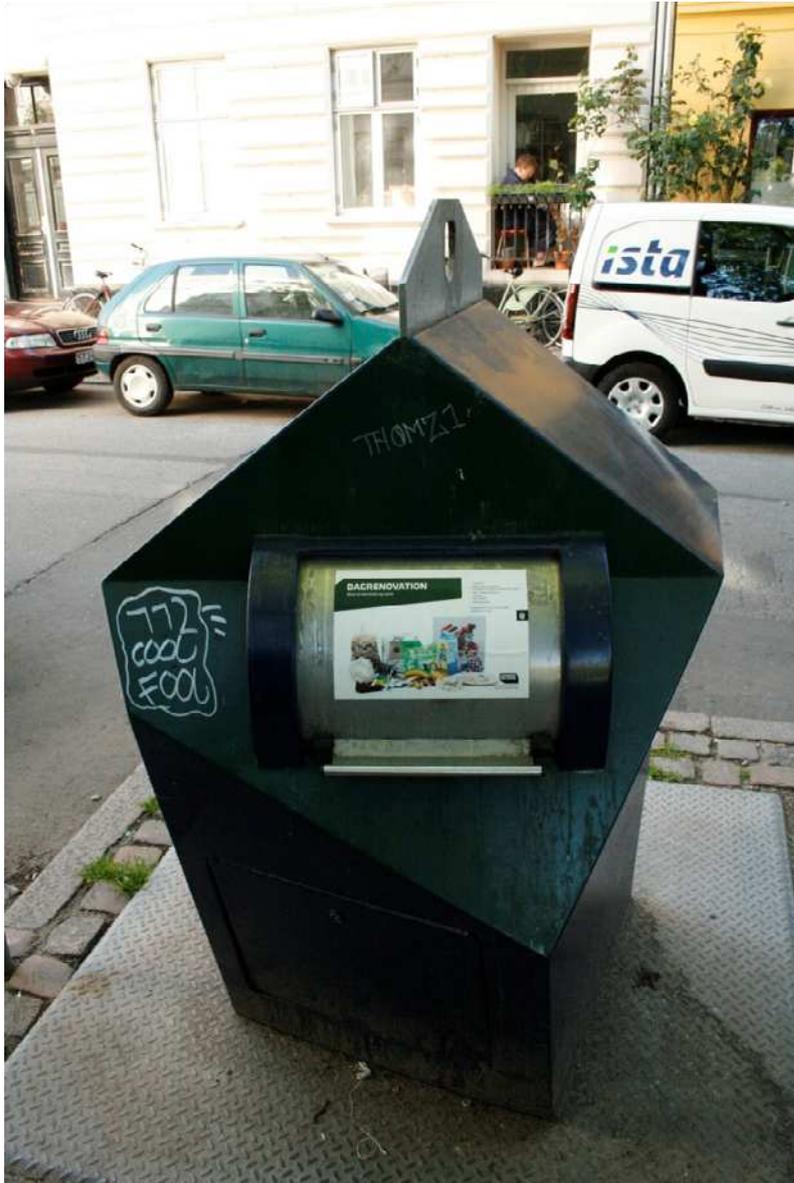
Indkastsøjlen fremstår, hvis der ses bort fra den manglende rengøring, pæn uden slagskader, der har brudt lakeringen. Indkasttromlen kører uden modstand og er let at betjene. Der er tags på forsiden, men ellers ingen synlige tegn på mislighold. Beholderen har tydelig skiltning af, hvad det er for en fraktion og hvad denne fraktion indeholder i form af påklistret piktogram.

Figur 4.5 Indkast søjle til dagrenovation (restaffald).

Inspektionslugen har mindre tæring grundet det korrosive miljø, men fungerer som den skal.

Beholderen er pæn lige, ret og uden stød- og slagskader, men med slid efter de jævnlige hejsninger, hvilket er uden betydning for beholderens brug. Beholderne er snavset og trænger alvorligt til at blive rengjort.

Bunden og udløsningsmekanismen fungerer, selv om bunden har slagskader, der formodentligt kan tillægges chaufførens dårlige overblik, når udløsermekanismen skal anslås mod kanten af containere på renovationsvognen. Hvis ikke udløsningsmekanismen udløser en tømning kan beholderen komme i svingning og kan ramme kanterne på containeren på renovationsvognen, fordi beholderen føres nedad i et ryk og chaufføren ikke kan se beholderens bund, når den er nede i containeren på renovationsvognen.

Sikkerhedsgulvet der, med kontravægte, skal køre med op med beholdere når den hejses op, fungerer ikke tilfredsstillende. Problemet kan formodentligt afhjælpes med rengøring af betonkummerne for skidt og snavs.

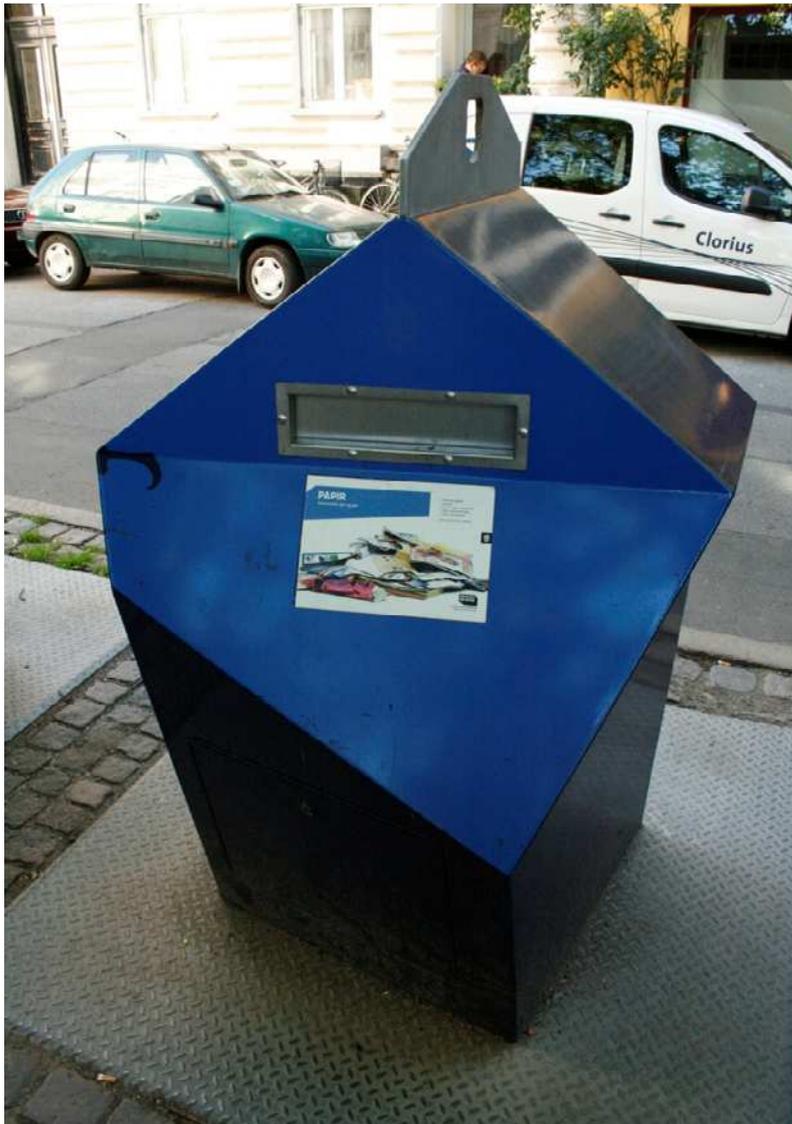
Indkastsøjlen fremstår, hvis der ses bort fra den manglende rengøring, pæn med nogle slagskader, der har brudt lakeringen. Indkastlågen er let at betjene og der er ingen synlige tegn på mislighold. Inspektionslugen fremstår pæn. Der er tilføjet selvklæbende folie indvendigt, for at papiret ikke skal sætte sig fast i overgangen mellem dørkplade og indkastsøjlen. Beholderen har tydelig skiltning af, hvad det er for en fraktion og hvad denne fraktion indeholder i form af påklæbt piktogram.

Figur 4.6 Indkastssøjle til papir.

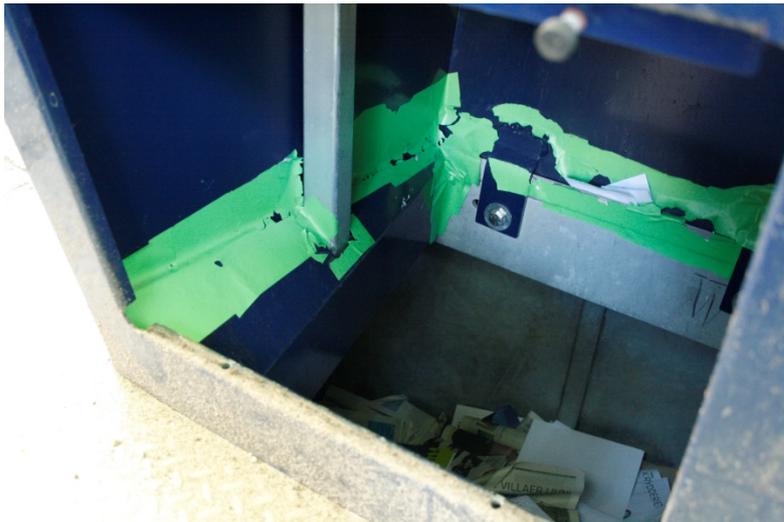
Figur 4.7 Indvendig forbedring for at forhindre at papir sætter sig fast.

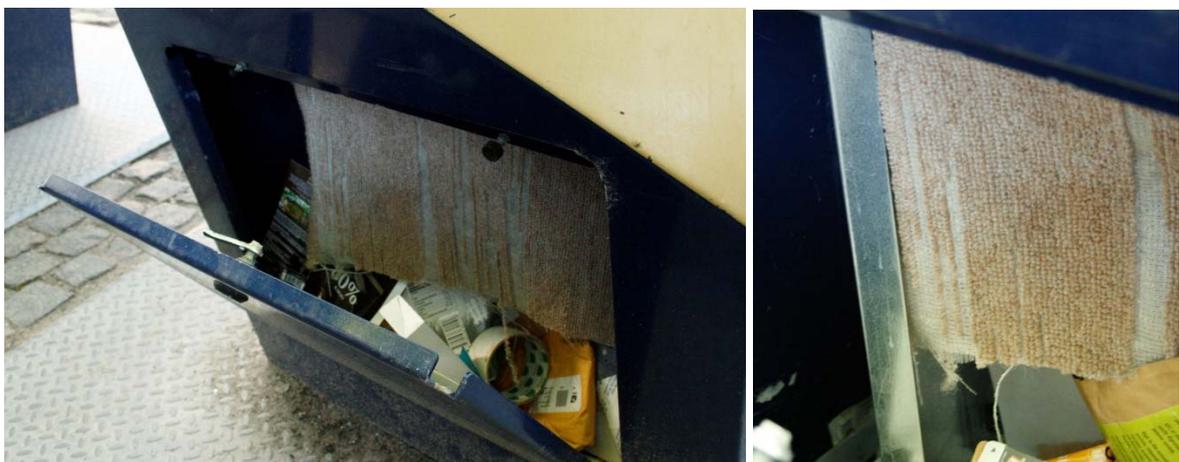
Indkastøjleens indre er forsynet med en nyudviklet og egenproduceret tragt (udviklet af viceværten og produceret af smedefirma). Tragten leder pappet ned i beholderen, sammen med en gulvtæpperest, der sikre at pappet ikke kan folde sig ud før det kommer ned i beholderen. Det ser ud til at fungere efter hensigten, men det er ikke en del af Euro Groups leverance, da denne er udviklet af viceværten.

Figur 4.8 viser den indsatte ledetragt med gulvtæppesider til forhindring af materialeprop.

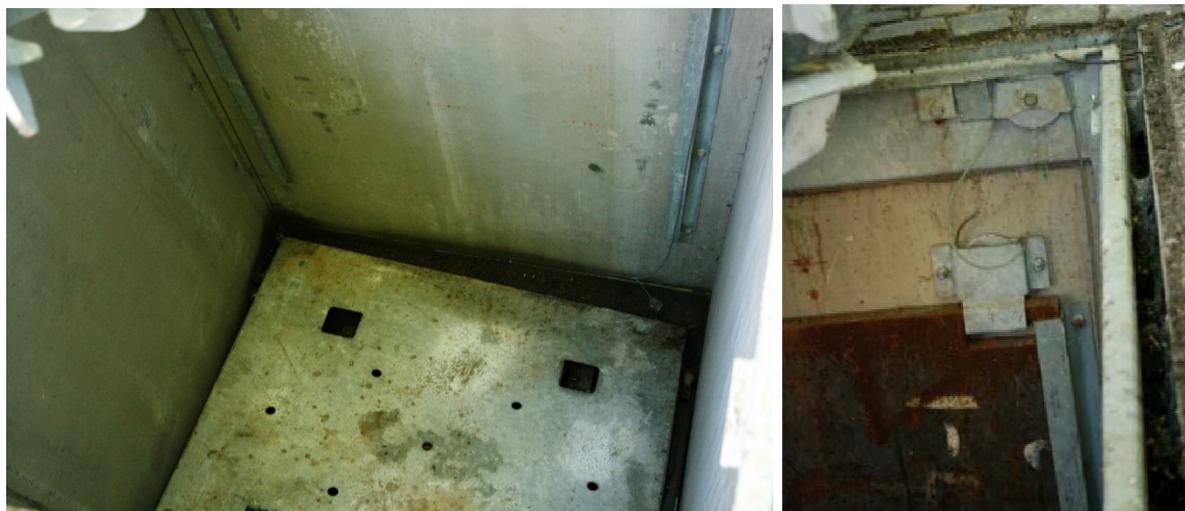
Sikringsgulvet der, med kontravægte, skal køre med op med beholdere når den hejses op, fungerer langt fra tilfredsstillende, da sikringsgulvet forbliver på bunden af betonkummen over 2 meter nede. Problemet skyldes formodentligt et knækket kabel, der forbinder sikringsgulvet med kontravægten. Kontravægten hænger lige under terræn og falder ikke ned, så den kan trække sikringsgulvet op. Problemet gør et AT-vejledning for overdækning af åbne huller, samt Branchemiljørådet for Bygge og Anlægs anbefalinger ikke kan overholdes.

Figur 4.9 Sikkerhedspladen forbliver på bunden af betonkummen, da wire i systemet er knækket.

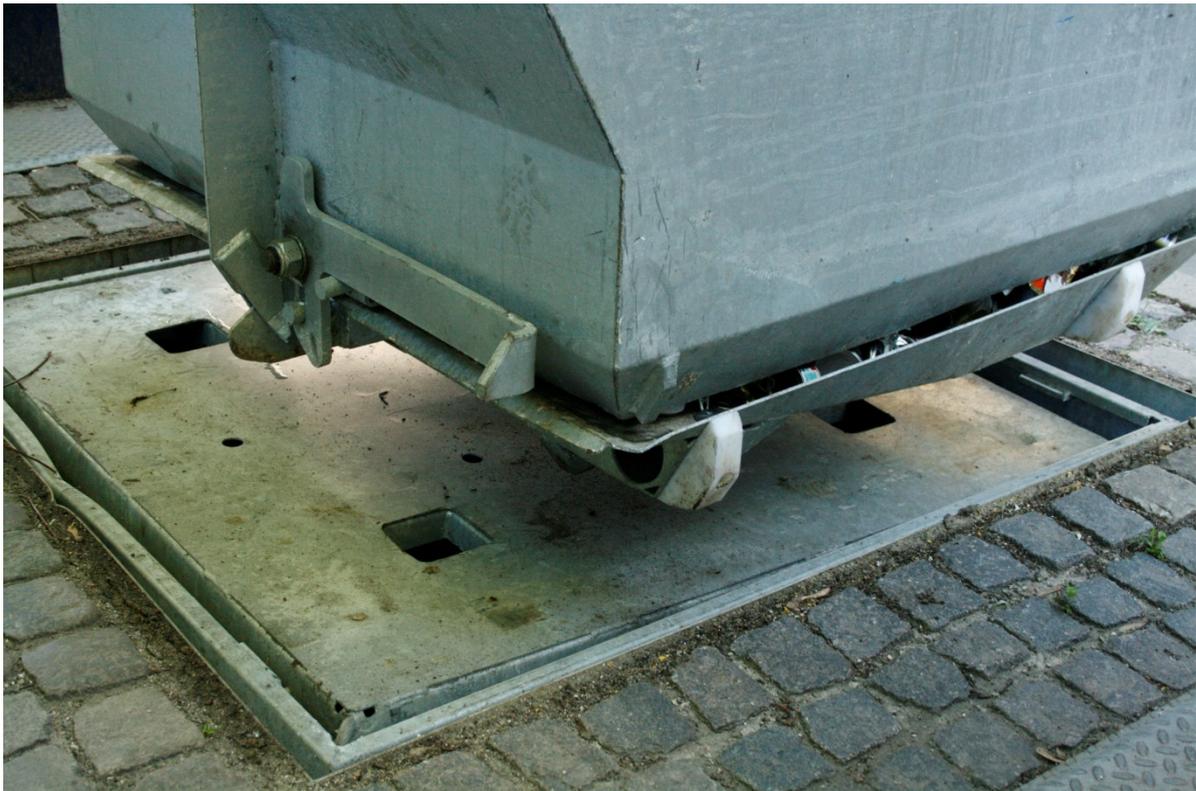
Sikringsgulvet der, med kontravægte, skal køre med op med beholdere når den hejses op, fungerer ikke tilfredsstillende, idet pladen kun med noget besvær kører op og ned. Problemet kan formentlig afhjælpes med rengøring af betonkummerne for skidt og snavs. Der er en slagskade på kanten af rammen på betonkummen, som følge af slag fra låsebeslaget på beholderen.

**Figur 4.10** Faldsikringen kører kun med besvær op til næsten det niveau, hvor den bør stoppe og ligger dernæst skævt.

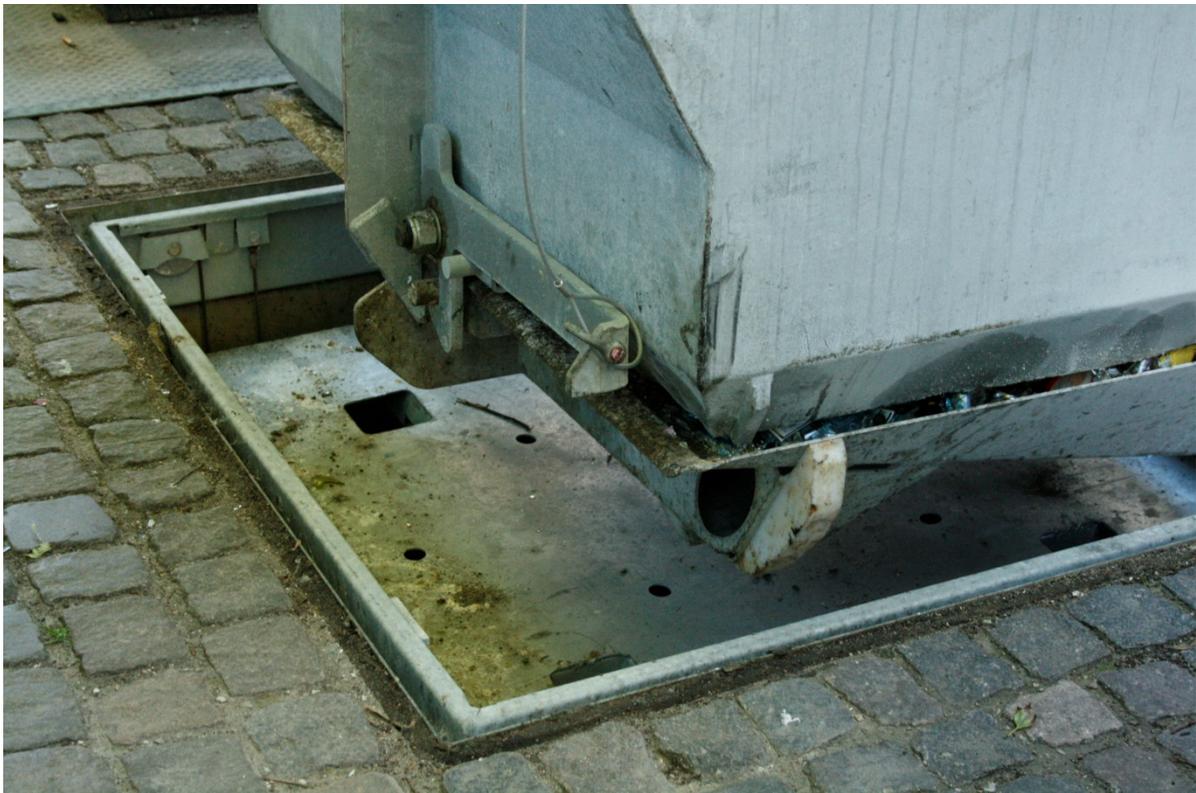
Bunden og udløsningsmekanismen fremstår pæne og uden slagsskader. Udløsningsmekanismen er påført et wiretræk, således at åbningen af bunden ved tømning udløses som ved en to-krogshejs. Denne indretning er tilføjet efterfølgende af en tidligere renovatør og skyldes formodentligt ønsket om, at kunne styre tømningen. Hvis beholderen åbnes ved anslag falder indholdet frit over 2 meter ned i renovationsvognens container og kan derfor ikke styres, hvilket resulterer i knusning af glasset.

**Figur 4.11** Faldsikringen kører ikke helt op til niveau, men stopper 20 cm under terræn. Derudover ses den monterede udløsermekanisme, i form af en wire, på anslagsarmen.

Sikringsgulvet der, med kontravægte, skal køre med op med beholdere når den hejses op, fungerer ikke tilfredsstillende. Problemet kan formodentligt afhjælpes med rengøring af betonkummerne for skidt og snavs.

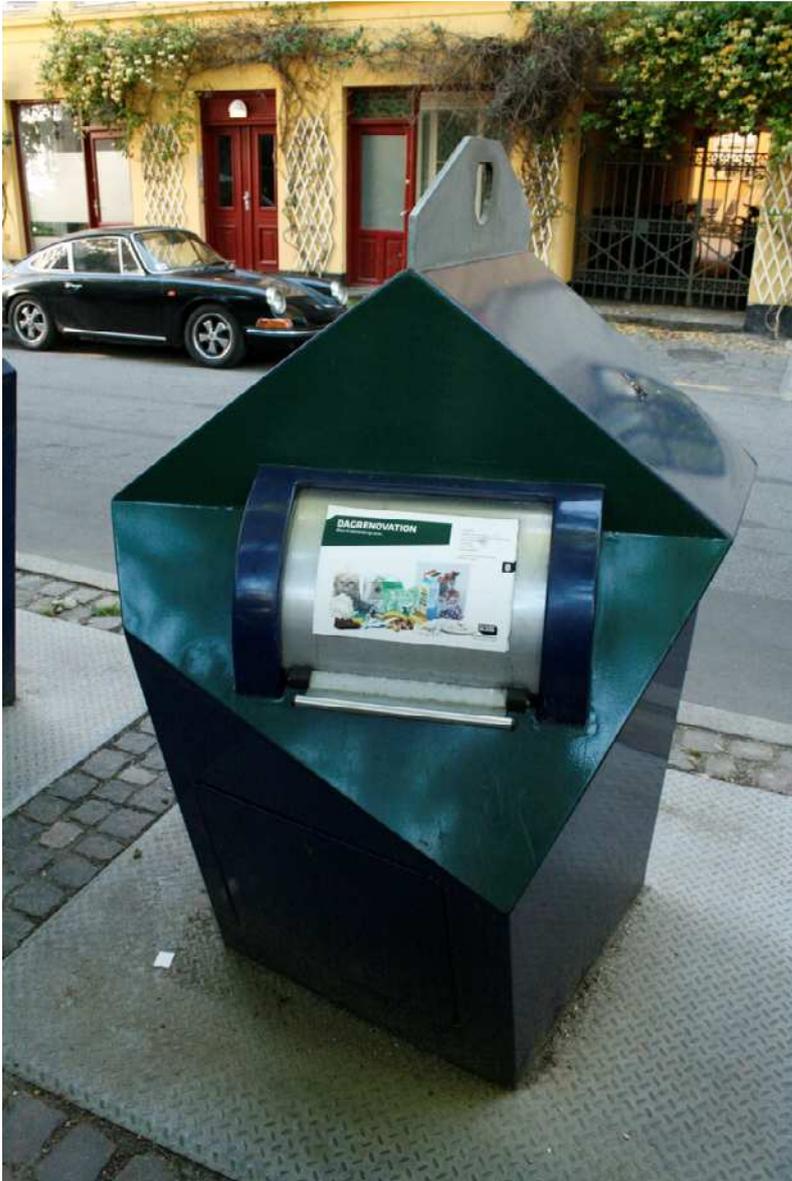
Indkastøjlen fremstår, hvis der ses bort fra den manglende rengøring, pæn med nogle slagskader og ridser, der har brudt lakeringen. Indkasttromlen kører uden modstand og er let at betjene. Der er ingen synlige tegn på mislighold. Der er tegn på tæring ved overgangen fra overfalden med tromleindkast og til tromleindkastets sidevægge. Beholderen har tydelig skiltning af, hvad det er for en fraktion og hvad denne fraktion indeholder i form af påklippet piktogram.

Figur 4.12 Dagrenovation indkast søjle.

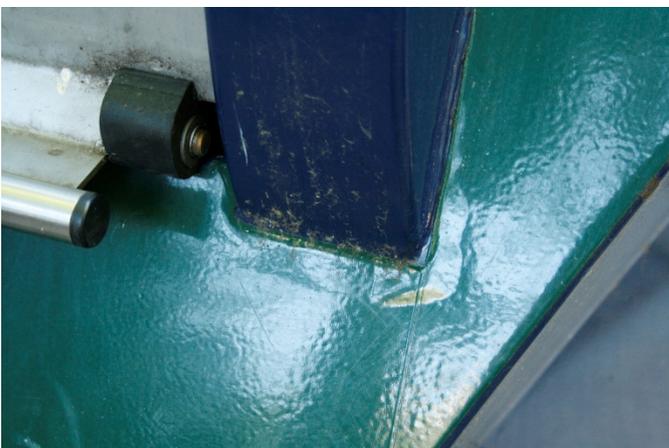
Figur 4.13 Formodt korrosion.

Inspektionslugen har mindre tæring grundet det korrosive miljø, men fungerer som den skal.

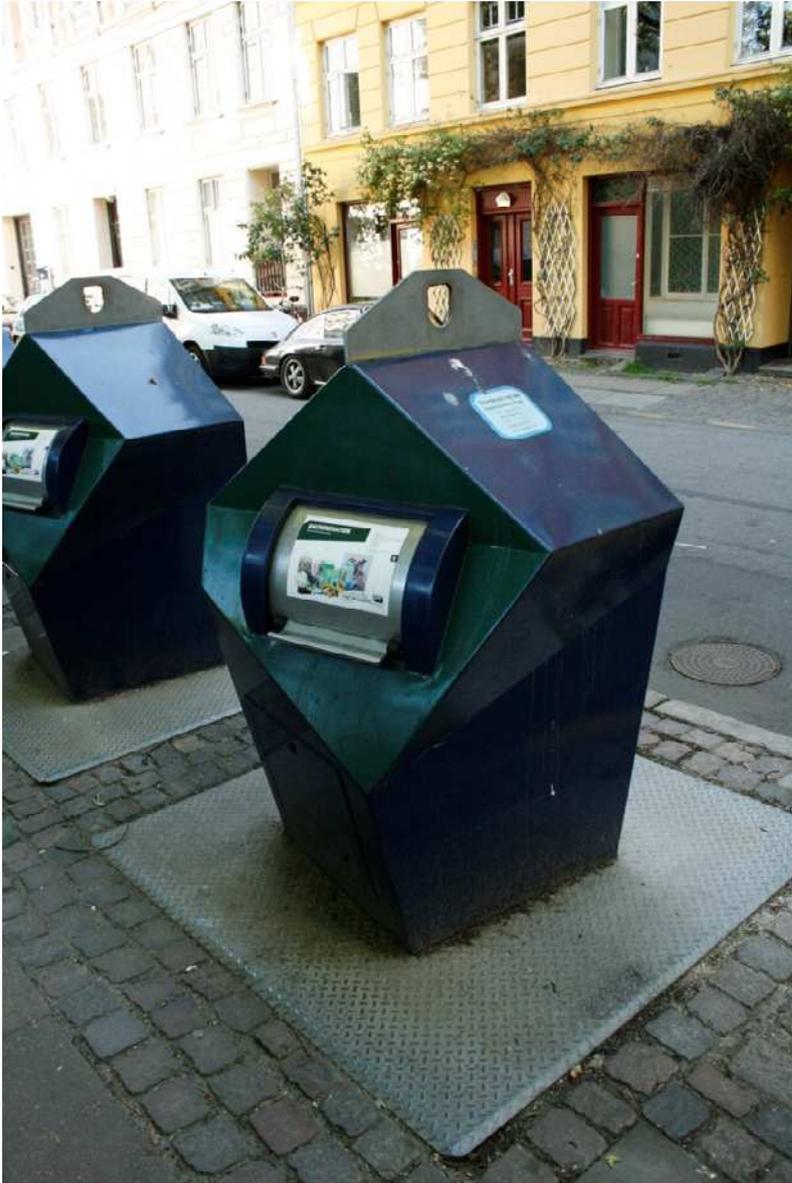
Indkastsøjlen fremstår, hvis der ses bort fra den manglende rengøring, pæn med nogle slagskader og ridser, der har brudt lakeringen. Indkasttromlen kører uden modstand og er let at betjene. Der er ingen synlige tegn på mislighold. Der er tegn på tæring ved overgangen fra overfalden med tromleindkast og til tromleindkastets sidevægge. Beholderen har tydelig skiltning af, hvad det er for en fraktion og hvad denne fraktion indeholder.

**Figur 4.14 Dagrenovation indkast søjle**

Bunden og udløsningsmekanismen fungerer, selv om bunden har slagskader, der formodentlig kan tillægges chaufførens begrænsede overblik på grund af renovationsvognens højde, når udløsermekanismen skal anslås mod kanten af containere på renovationsvognen.
