Notat KON 02 - Tilstandsvurdering

| Projekt navn | PAL – Fremtidens Palads |
| Emne | Tilstandsvurdering af bygningen |

Tilstandsvurdering af facade Palads Teatret i København

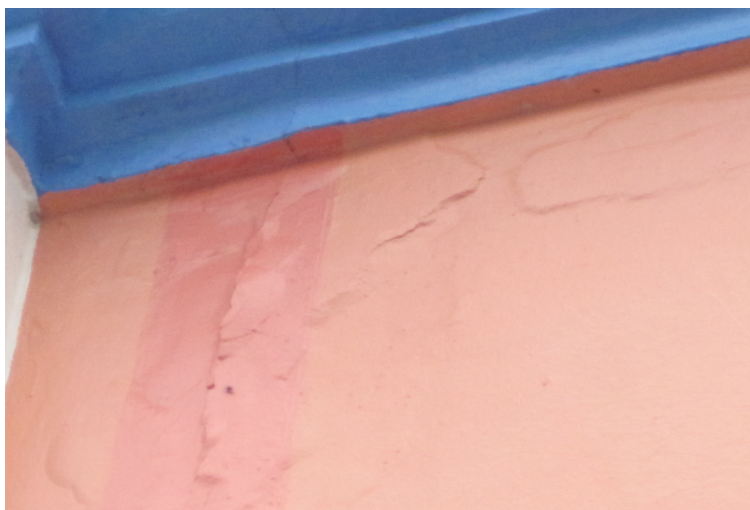
Løse pudstflager på plant facadestykke - revnedannelse under pudslag bør undersøges nærmere

Det anbefales, at den samlede bygning pudserenoveres ved afrensning af eksisterende pudslag, og påføring af nyt pudslag med ny diffusionsåben overfaldebehandling.

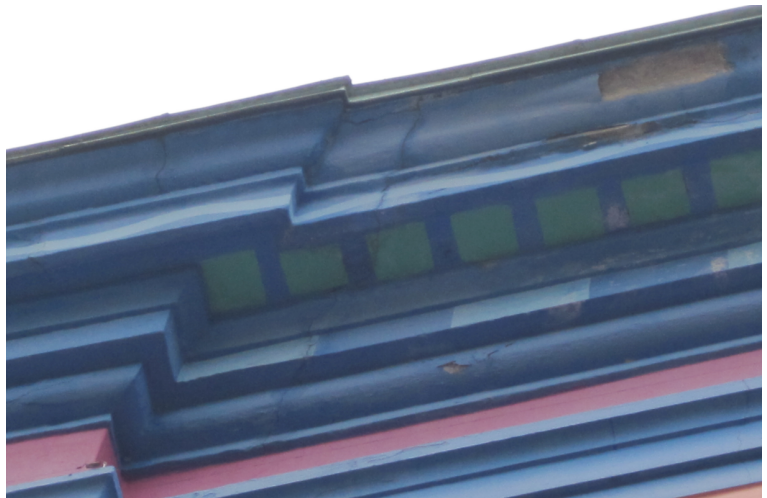
Revner er gennemgående i gesims / murkrone

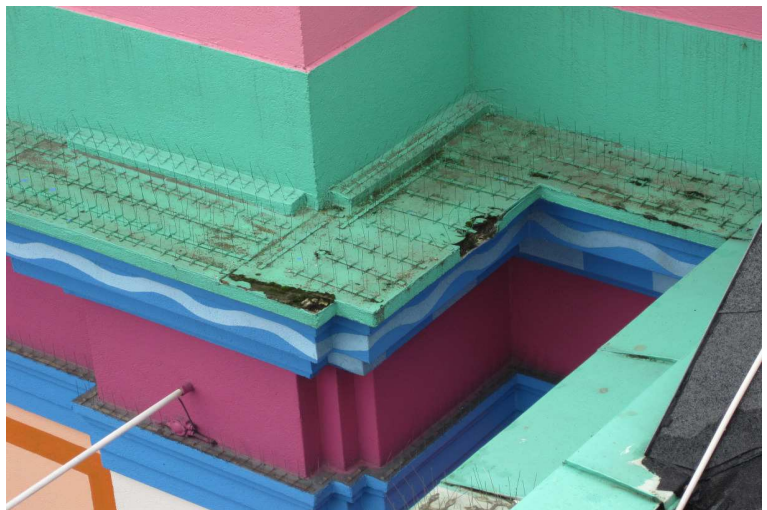
Svigt ved inddækning af gesimskant

På overside af gesimskanter og værn etableres afdækning ved zink eller kobber med indskud i væg og med stående fals og drypnæse. Ved gennemføringer af nedløbsrør i gesimskanter, etableres føringsrør således, at konstruktionen ikke svækkes ved at rørstykkerne arbejder. Alle blikkenslagerarbejder bør udføres efter oprindelige arbejdsprincipper jfr. bygningens alder, og nederste rørstykker bør udføres som galvaniserede rør.

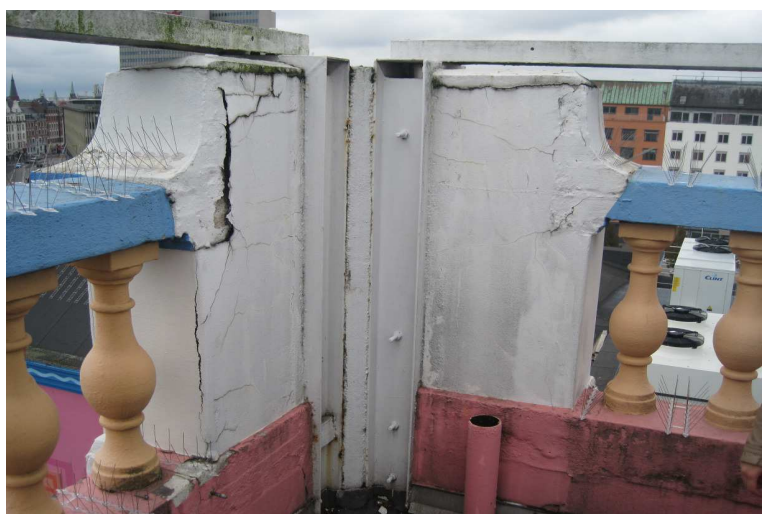
Svækket murværk i åbent tårn / be-
slag m.m.

Bygningens tårn mod Axeltorv skal ved en renovering have særlig bevågenhed, idet murværkssøjlerne her er svækket af vejrligets slid. De tidligere (ikke ibrugværende) beslag til "Palads" skiltet, og andre beslag, som ikke er i brug, skal afmonteres i forbindelse med en renovering af tårnet.

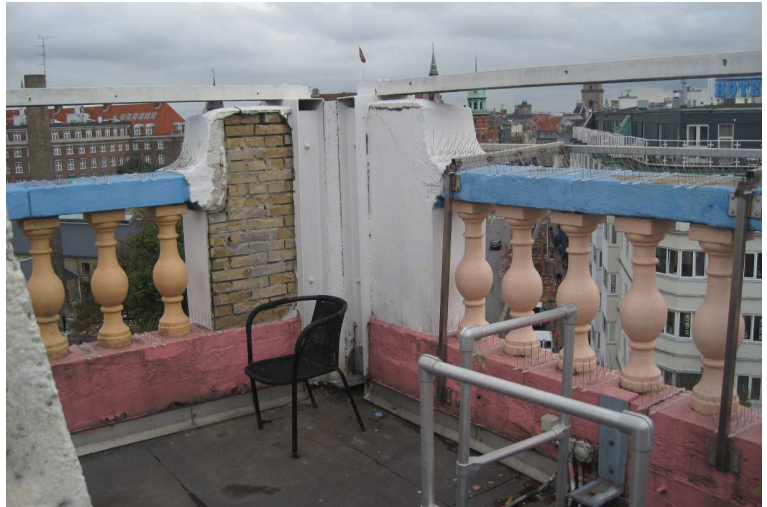
Gammelt beslag
fra "Palads skilt"
på tårn – fugtska-
det murværkshjør-
ne

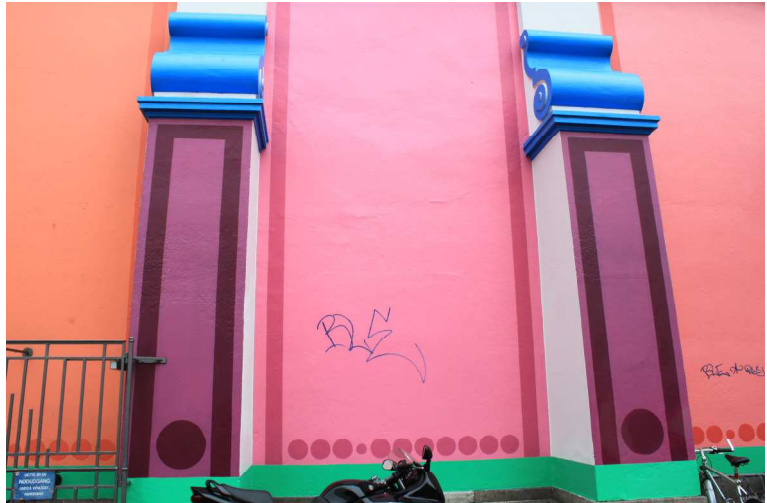
Stræbepiller ved
den store sal

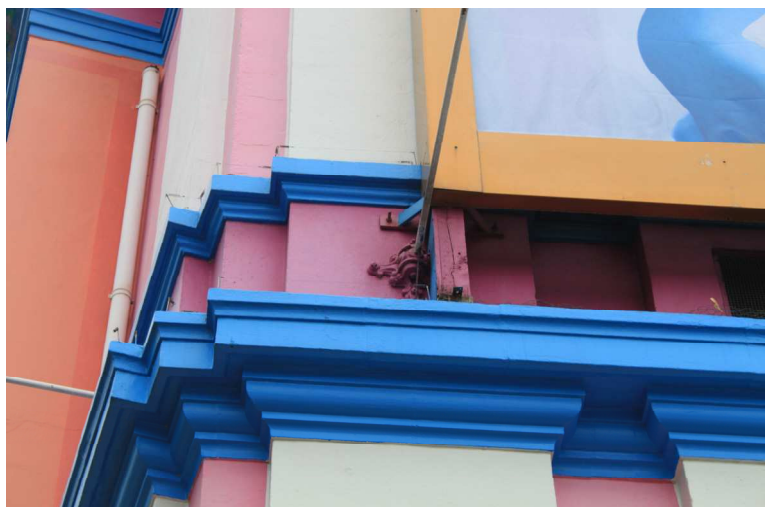
Gamle forankrin-
ger og beslag
svækker murværk

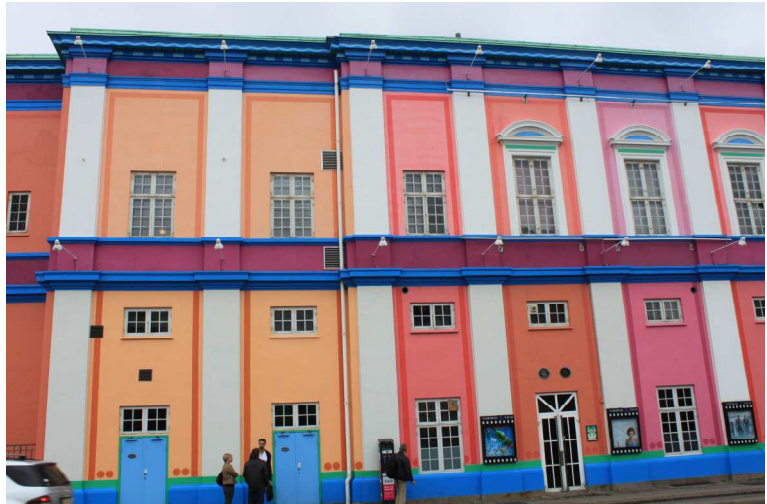
Mange originale
og bevaringsvær-
dige vinduer i fa-
cadestykke mod
Hammerichsgade

De oprindelige vinduer renoveres / restaureres, og det bør overvejes at etablere indvendige forsatsvinduer eller koplede rammer. I de vinduer der er afblændet fra bygningens inderside, bør der etableres ventilationsspalte for at udligne damptryk og modvirke kondensdannelse.

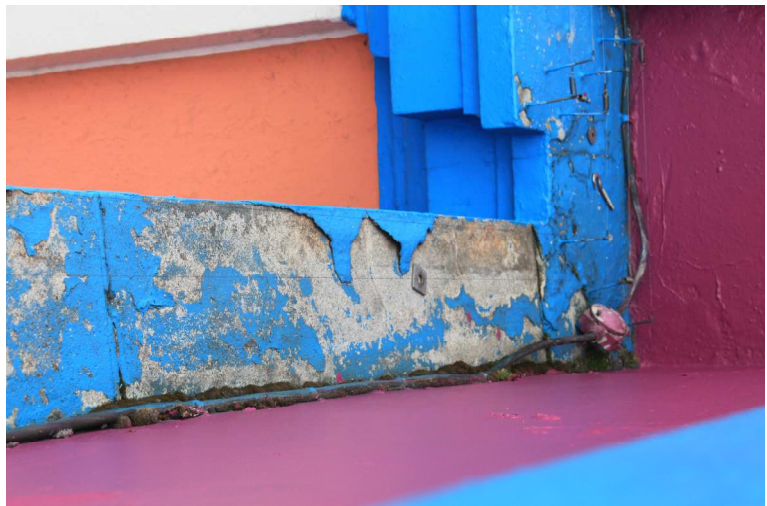
Ufærdige og svage
konstruktioner
svækker facaden

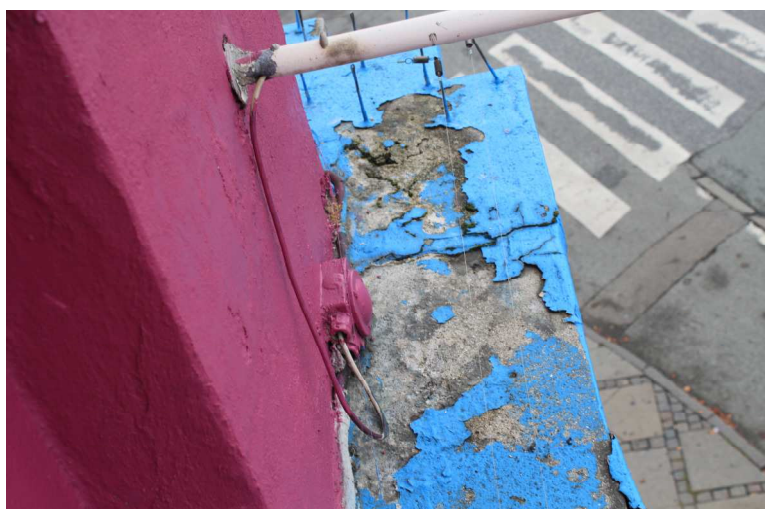
Installationer til
lys og beslag over
gesimsstykke uden
afdækning

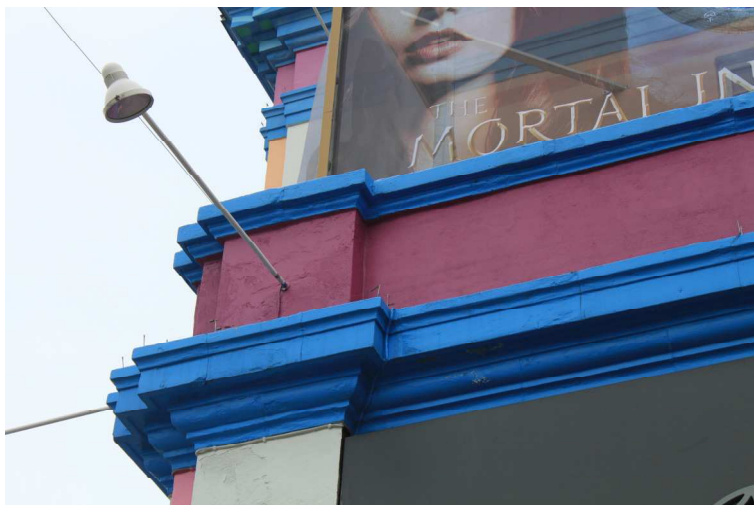
Belysningsstander
på facade

Ved fremtidig disponering af overflader på bygningen bør alternative belysnings og skiltningsprincipper overvejes, således at direkte montage på overflader minimeres.

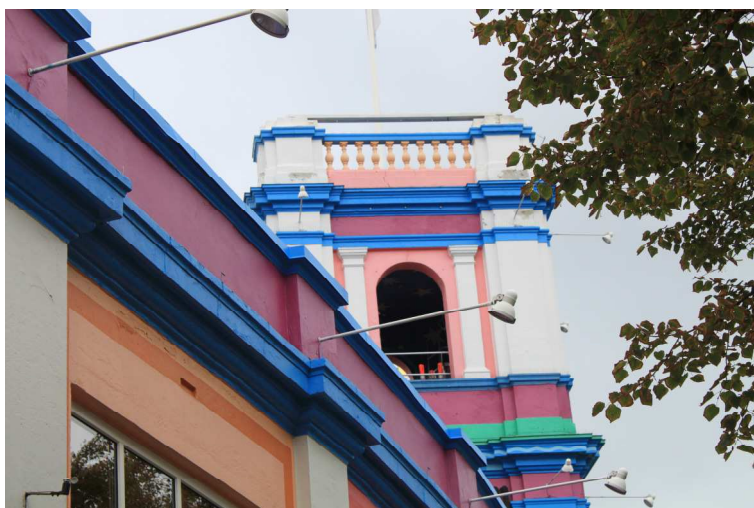
Tårnet med belysningsstandere i forgrunden

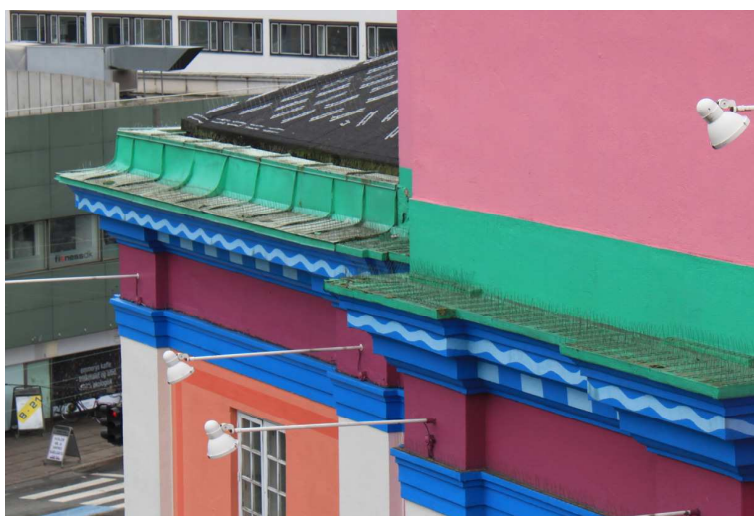
Variierende af-
dækning af gesims

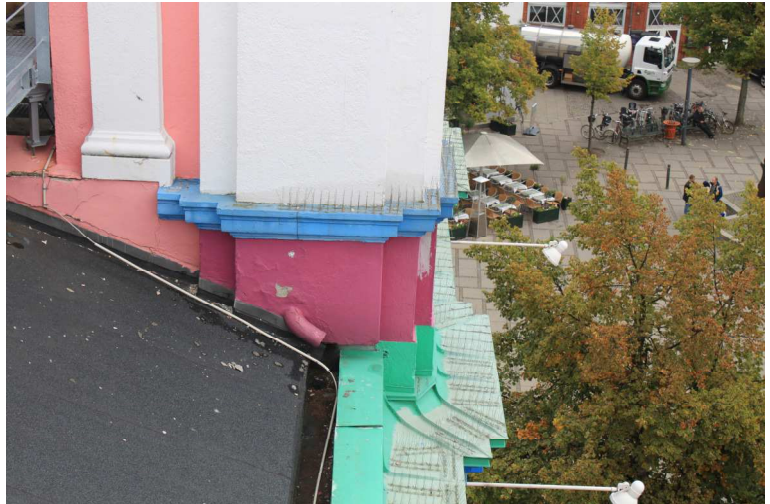
Ledning ført i
”tagrende”

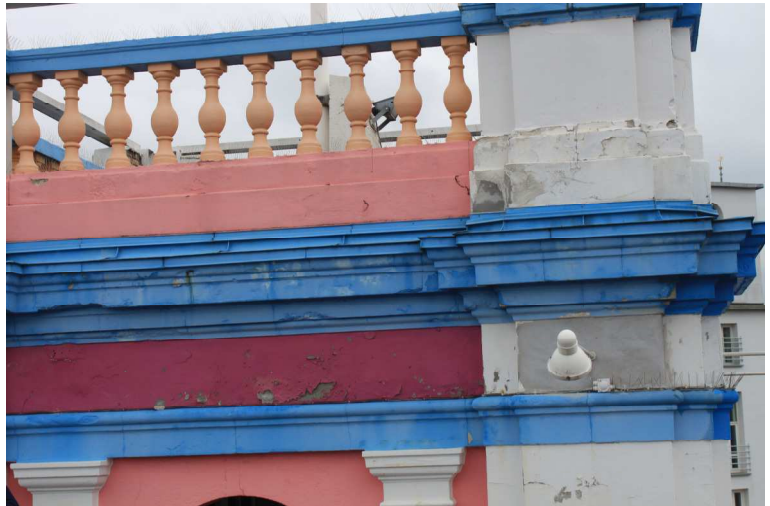
Tydelige skader på
yderside af tårn
mod Axeltorv

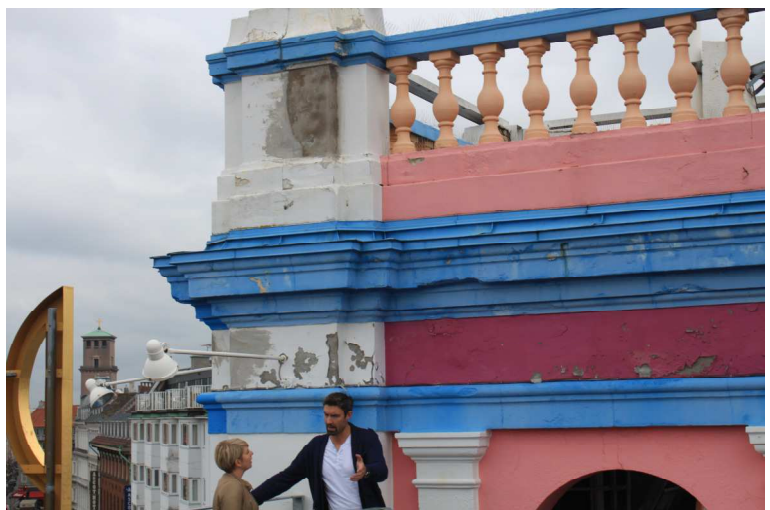
Tydelige skader på
yderside af tårn

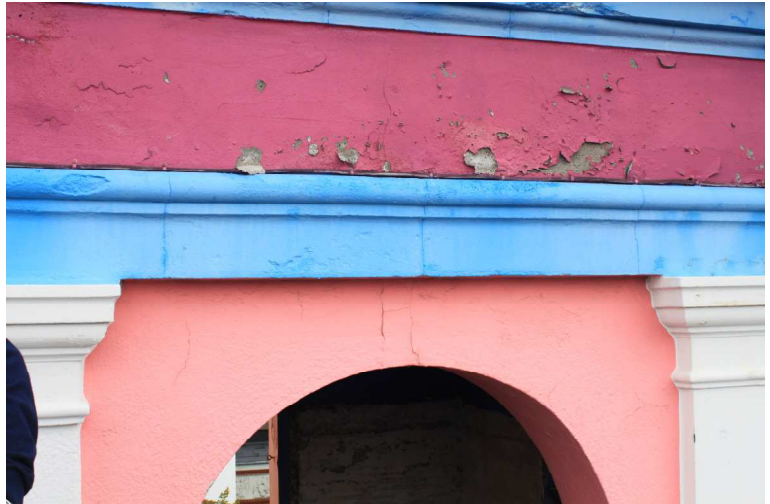
Murstykke over
rundbue på tårn

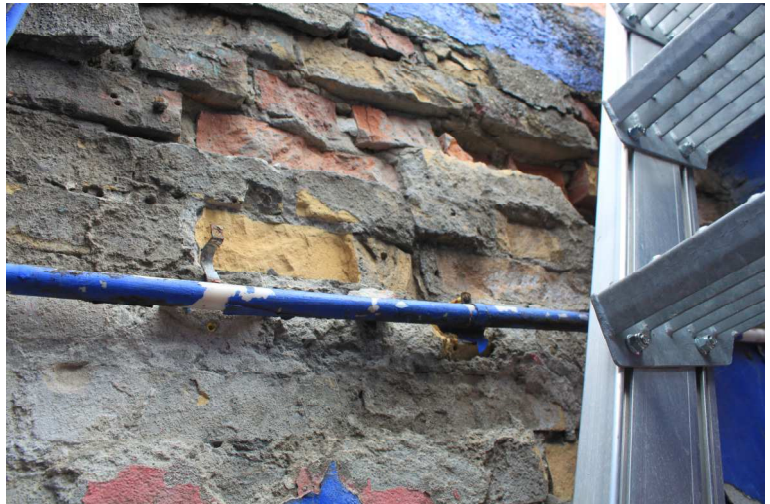
Indvendig i åbent
tårn, hvor mur-
værket er meget
medtaget.

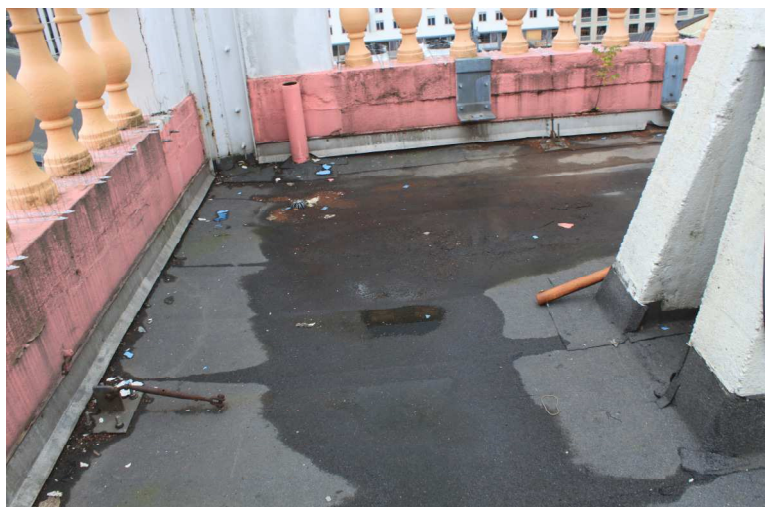
Beslag og bygge
affald mv. på tag-
flade

På tagflader foretages oprydning for løse genstande og ikke ibrugværende beslag og gennemføringer afmonteres og fjernes. Afløbsskåle og render bør eftergås, ligesom at fald mod afløb i tag kontrolleres.
