Bilag 4 Uddrag af kortlægning af tilgængelighedsbarriere i Københavns Kommune

Dette er en forkortet version af Kortlægning af tilgængelighedsruter i Københavns Kommune, fra 2017. Indhold som ikke omhandler Lergravsparkenruten eller Valby Stationsruten er taget ud eller nedtonet.

9.2: Lergravsparkenruten

5.1 Valby Station Ruten

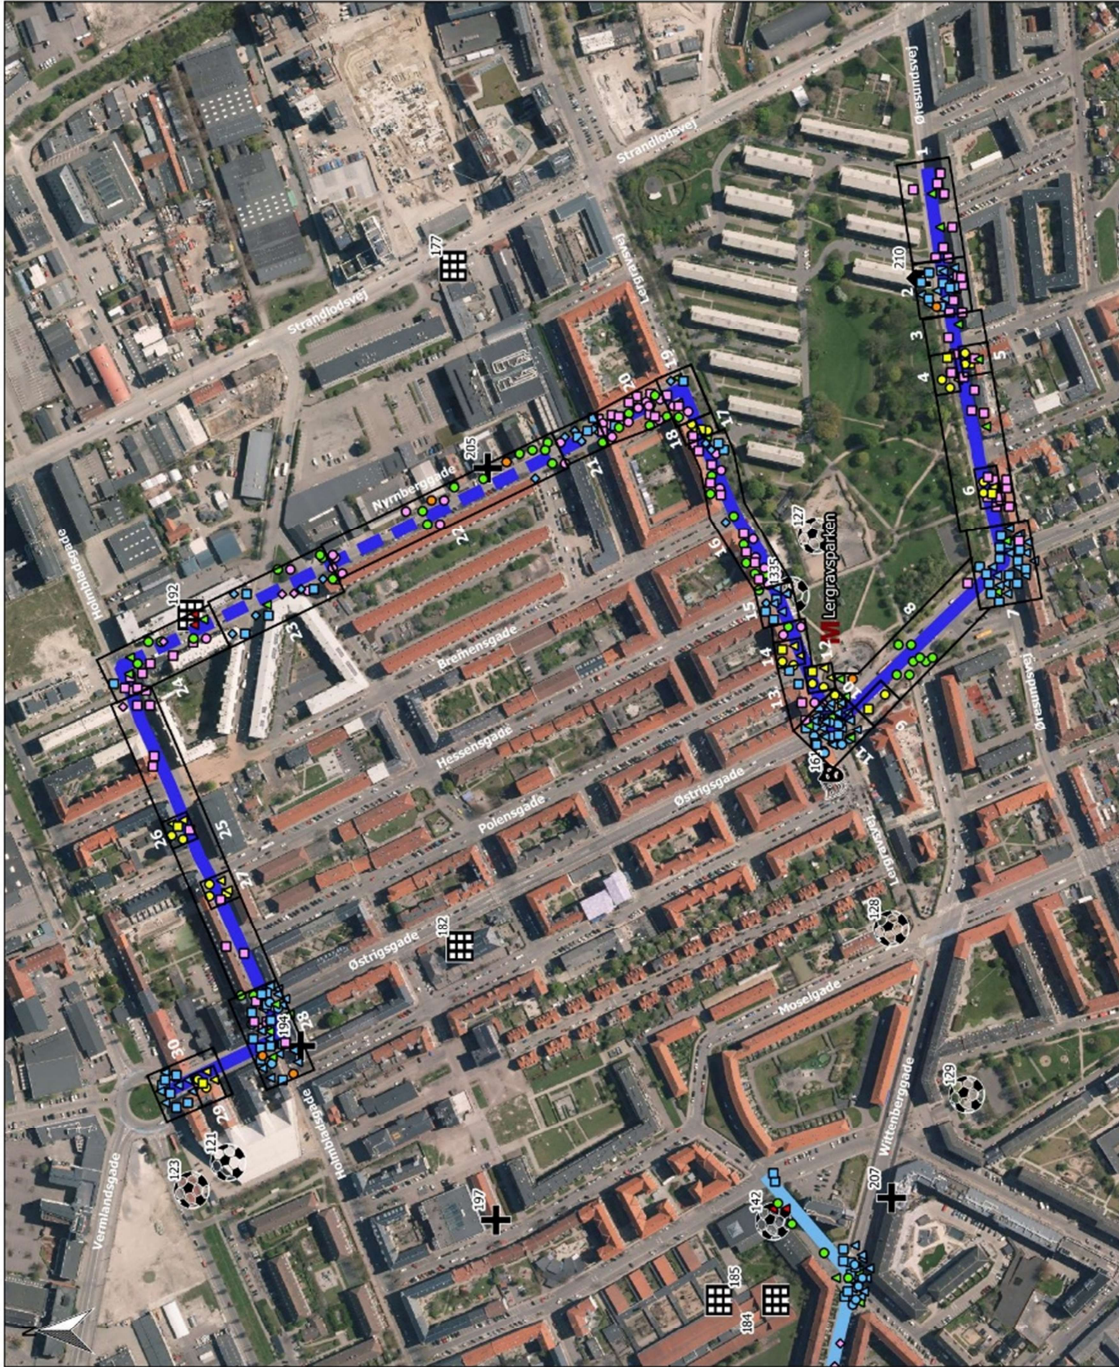
På rute 9.2 (Lergravsruten) mangler ledelinjer i den ene side eller i begge sider af vejen på delstrækningerne Lergravsvej og Nyrnberggade. Gangbane er for smal i den ene side af delstrækningen Nyrnberggade. Gangbanen er ujævn pga. vandrender i fortovet på en del af strækningerne langs Lergravsvej og Holmbladsgade, hvilket er til gene for bevægelseshæmmede. Lydfyr mangler på 2 af 3 signalregulerede kryds på ruten. Der mangler læskærm på 8 af 12 busstoppesteder på ruten. Der mangler arm- eller ryglæn på bænken i læskærmen på 2 busstoppesteder.

Genstande i form af gadeinventar og master søges flyttet, så der opnås en afstand til ledelinjen på 0,5 m til begge sider og en fri gangbane på mindst 1,5 m. På Lergravsruten og Bioruten bør fodgængere henvises til modsatte fortov, hvor gangbanen er smal (Nyrnberggade og Kirkegårdsvej).

Vandrender ændres til en type med et fladere tværsnit, særligt på Lergravsruten og Bioruten. Det høje længdefald på Lagunebroen bør søges reduceret i forbindelse med fremtidig renovering. Overkørsler i brosten ændres til en overkørsel af typerne A-C (Københavns Kommunes standarder). Fortove og/eller brønddæksler reguleres, så gangbanen er jævn. Der etableres overkørsler ved sideveje, så krydsning af de sekundære veje kan ske i niveau.

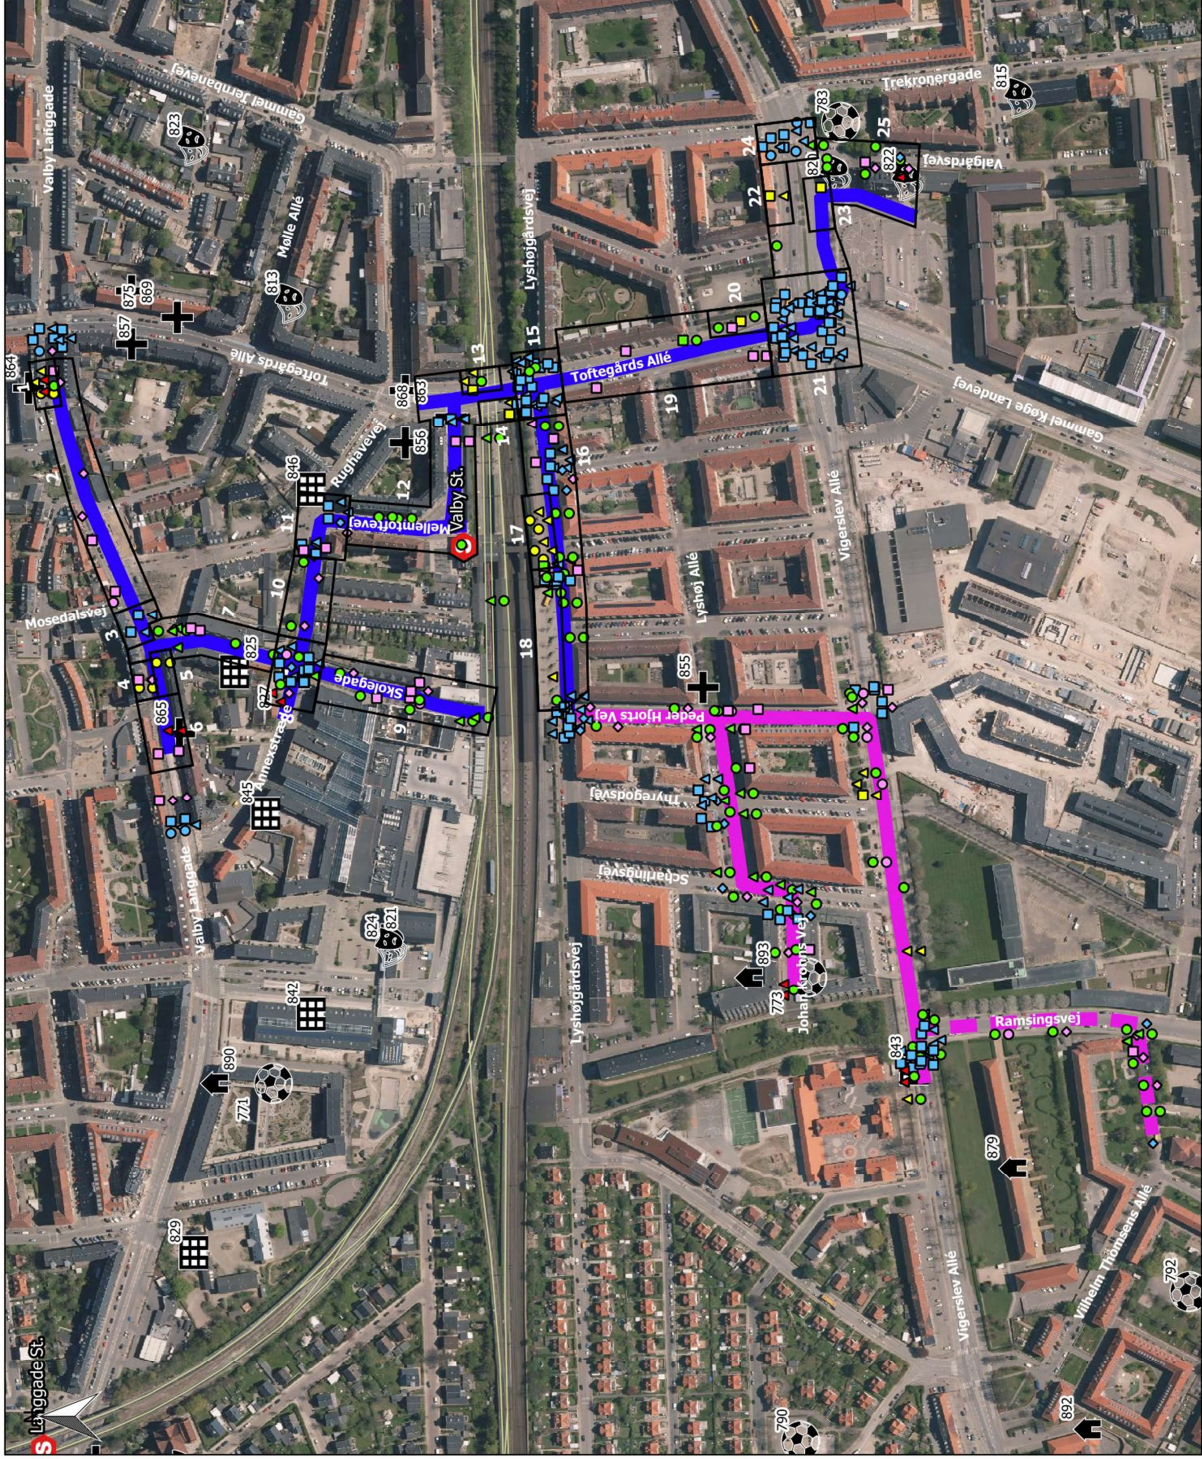
På rute 5.1 (Valby Station Ruten) mangler læskærm på 3 busstoppesteder. På strækningen Valby Langgade er gangbanen mange steder ujævn pga. vandrender. Der mangler ledelinjer på flere delstrækninger på den ene side af vejen. Længdefaldet er for stort på en kort strækning på Lyshøjgårdsvej nær broen over S-banen og busterminalen langs Lyshøjgårdsvej er utilgængelig for kørestolsbrugere manglende ramper til perronerne. Flere steder blokeres gangbanen af udstillinger eller gadeinventar. Lydfyr mangler i 2 kryds på ruten.

Længdefaldet over 40 promille på Lyshøjgårdsvej ved Valby Station bør udjævnes i forbindelse med en fremtidig reovering af jernbanebroen eller fortov langs Lyshøjgårdsvej. Overkørsler i brosten ændres til en overkørsel af typerne A-C (Københavns Kommunes standarder). Der etableres overkørsler ved sideveje, så krydsning af de sekundære veje kan ske i niveau.

På Valby Station Ruten (5.1) vurderes det muligt at etablere læskærm på 2 stoppesteder, hvoraf den ene dog vil kræve inddragelse af en parkeringsplads. På Ålholmruuten (5.2) vurderes det muligt at etablere læskærm på et stoppested.
