Teknik- og Miljøforvaltningen

Center for Park og Natur

06-05-2013

Vurdering af træer på strækningen Prags Boulevard – Lergravsvej

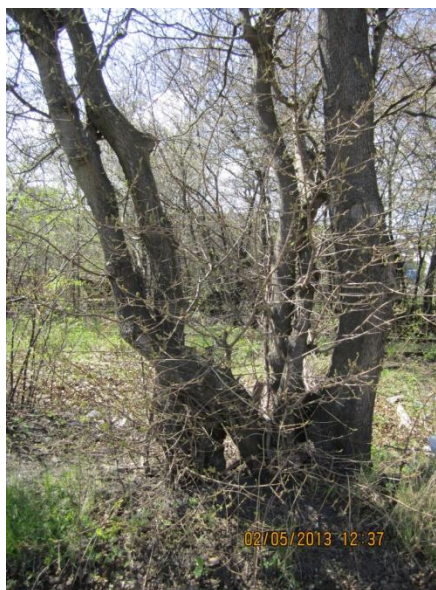
Træerne har en meget uens vækst og struktur. Træerne har én eller flere stammer, og nogle er tveger, dvs. at stammen deler sig i to.

Træ med flere stammer og kroget vækst

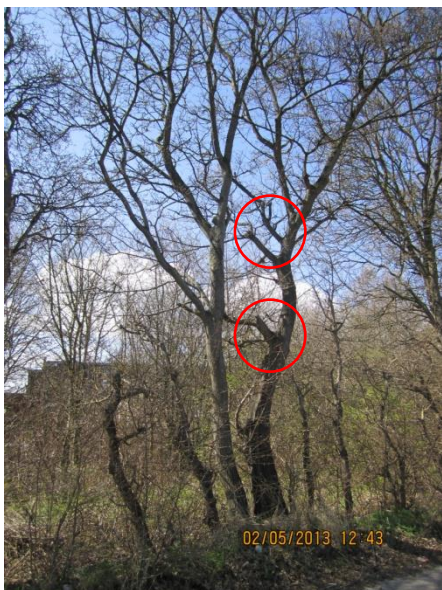
Stammerne har tendens til lidt kroget vækst. Der er mange grene, som er beskåret. Beskæringen er ikke faglig korrekt udført og ser ud til at være foretaget af trafikmæssige årsager mere end for at understøtte træerne i en harmonisk og stabil vækst. Der er en del træer i rækken, som er døde, nogle med krone og andre står blot tilbage med en stamme på et par meter.

Fagligt ukorrekte beskæringer

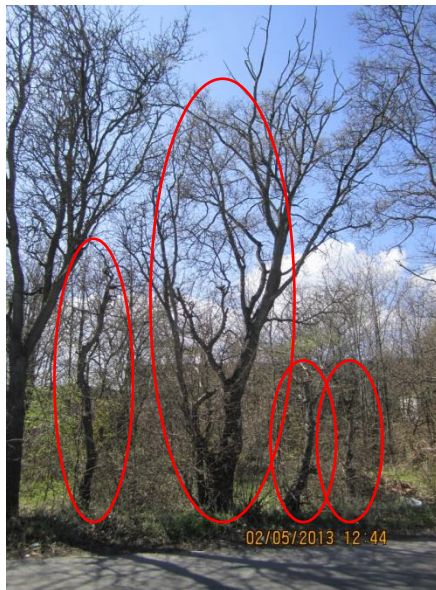
Døde træer i rækken med og uden krone

Døde træer i træækken skal fældes. Døde grene i kronerne og vanris på grene og stammer skal fjernes. Der kan være træer, hvor så meget er dødt eller så meget vanris, at det ikke giver mening at beholde resten af træet. Træækken vil herefter fremstå med huller og ikke længere fungere som et levende hegn, men mere som enkelte træer langs vej og fungere som gadetræer. Træernes struktur og vækst bærer præg af, at de har været en del af en helhed/et hegn. I den nye situation vil træerne fremstå som enkelt individer/gadetræer, og det må vurderes for det enkelte træ, om det kan blive stående.

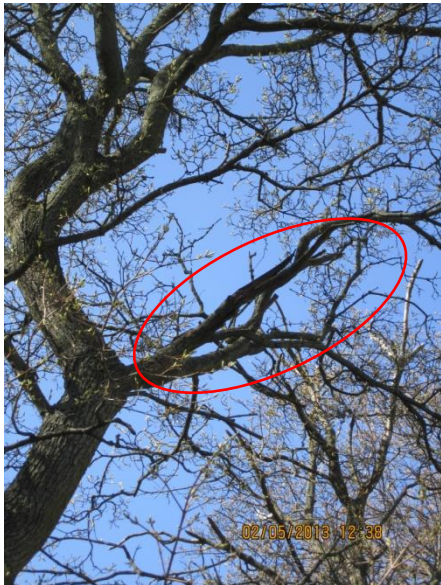
Der er mange døde grene i kronerne. Mange af de nyere grene er vanris, som er skudt frem som reaktion på beskæringerne.

Døde grene i kronen

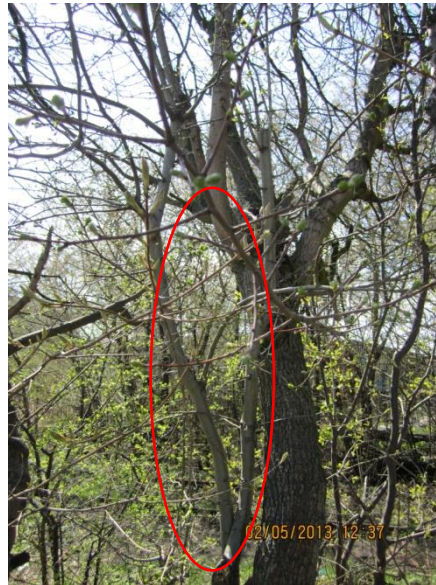
Vanris

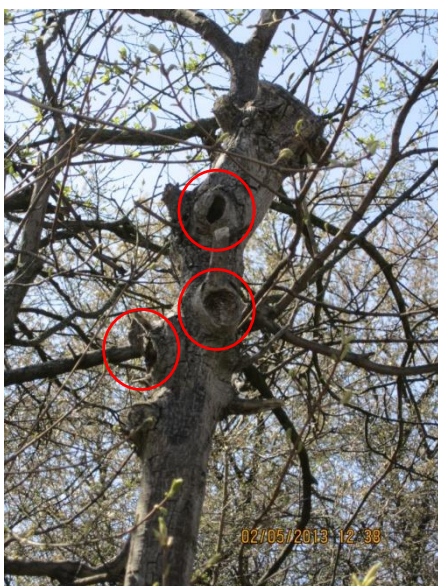
Der er skader på stammerne dels fra beskæringssår, som ikke er helet, og dels fra påkørsler. Nogle af sårene er der råd i. Nogle af træerne har skjoldlus, der dog kun anses som et æstetisk problem.

Sår, der ikke er helet

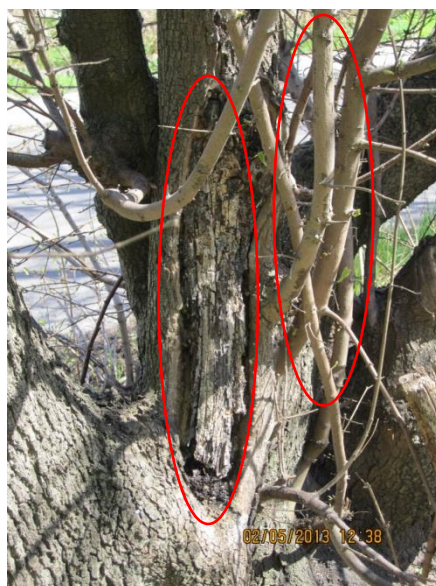
Sår med råd og vanris på stammen
