### Orienterende miljøscreening af Rådmandsgade 60

Ordrup, 03.11.2022

Sag: Rådmandsgade 60  
Udarbejdet af: Morten Lund  
Emne: Bilag 1 – Prøveoversigt med fotos  
Dato: 03-11-2022

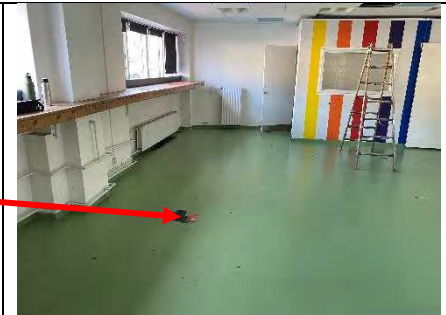
ID	Lokation og Beskrivelse	Indhold	Foto	
1	S.03 Gulvmaling grøn

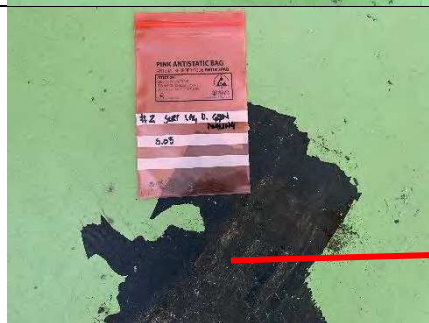
2	S.03 Sort lag under grøn maling

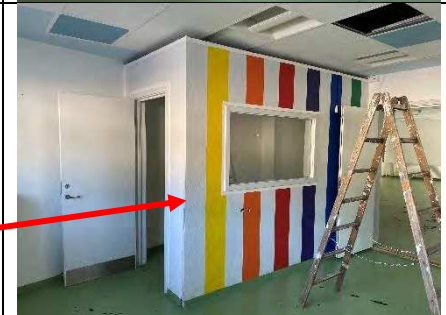
3	S.03 Hvid maling + væv på gips

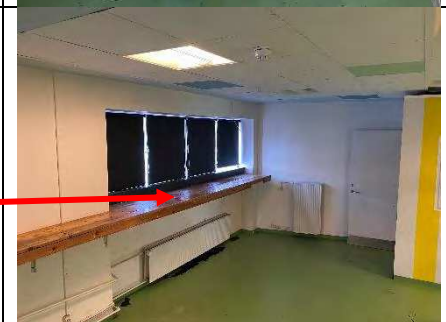
4	S.03 Lak fra trædisk	Tungmetaller

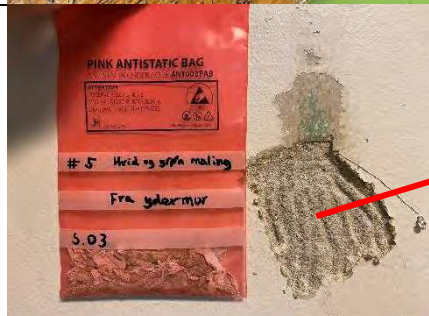
5	S.03 Maling fra ydermur, flere lag	PCB Tungmetaller

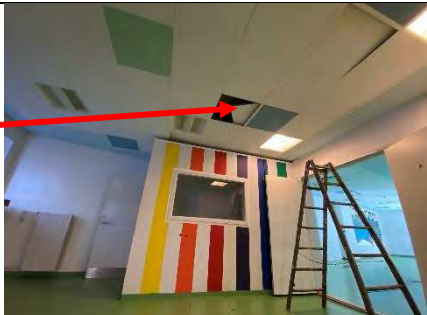
ID	Lokation og Beskrivelse	Indhold	Foto	
6	S.03 Malede loftplader af mineraluld	Tungmetaller

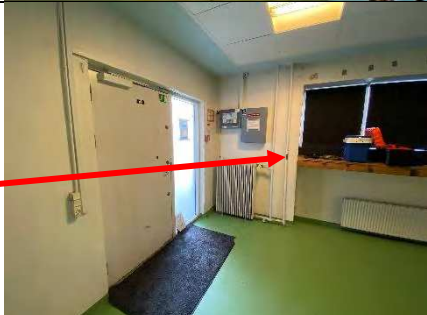
8	S.03 Maling på varmerør, flere lag	PCB Tungmetaller

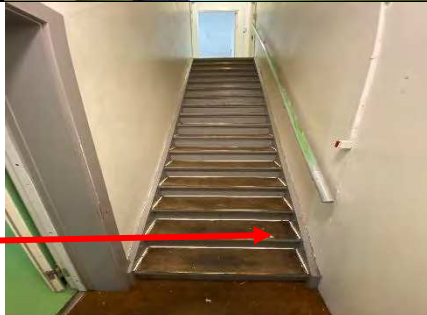
9	S.02 Belægning på trappe	PCB Tungmetaller

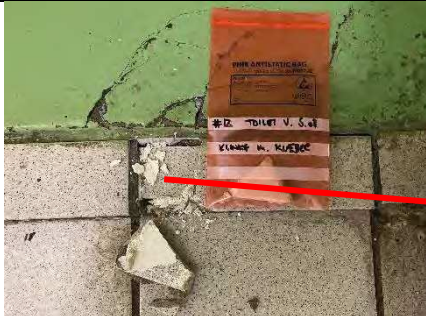
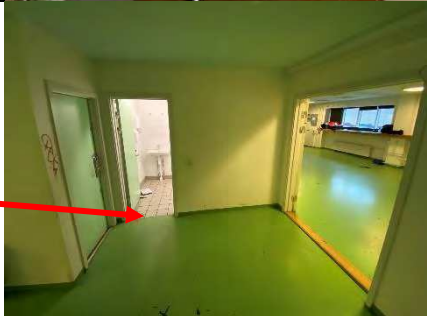
12	S.08 Klinke med klæber

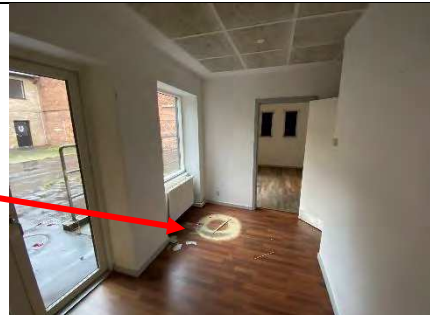
ID	Lokation og Beskrivelse	Indhold	Foto	
13	S.08 Opretning under klikgulv

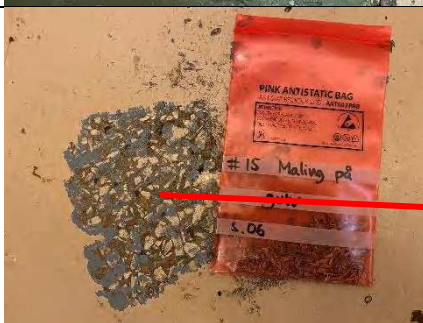
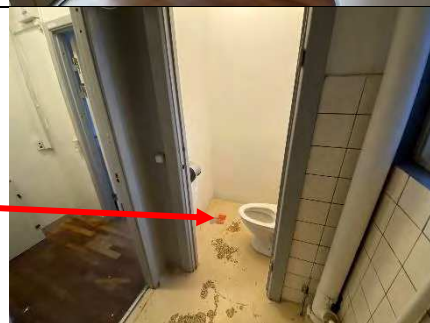
15	S.06 Maling på gulv	Tungmetaller

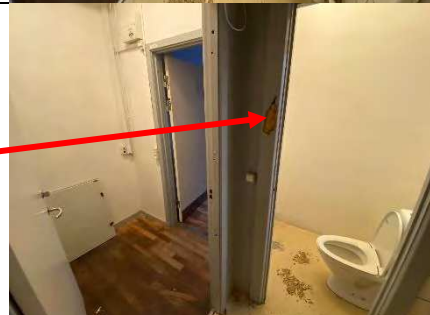
16	S.05 Maling på indfatning omkring dør	PCB Tungmetaller

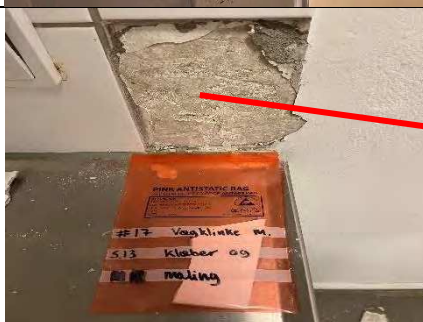
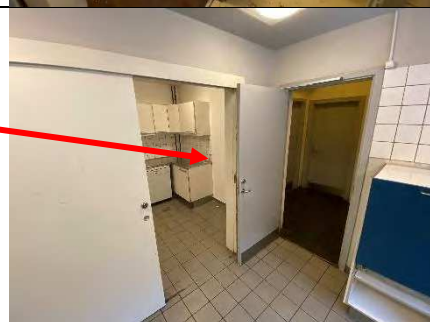
17	S.13 Vægklinke m. klæber og maling

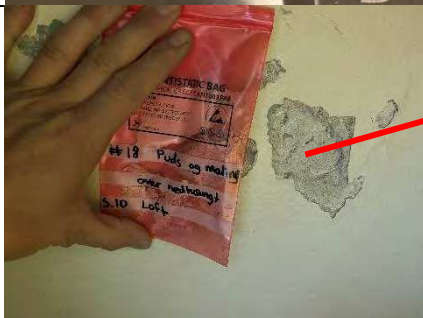
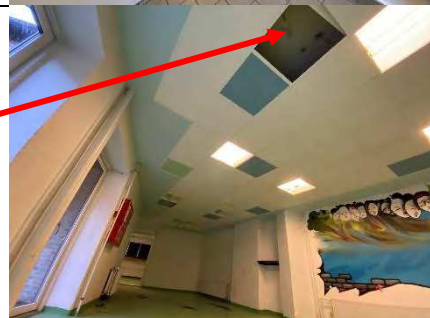
18	S.10 Puds og maling over nedhængt loft	PCB Tungmetaller

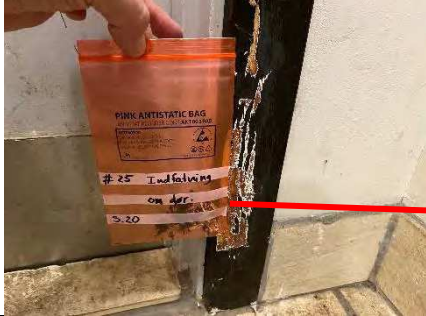
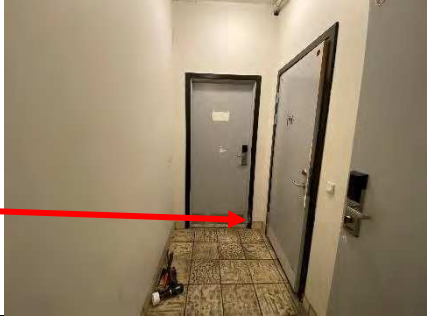
25	S.20 Indfatning om dør	Tungmetaller

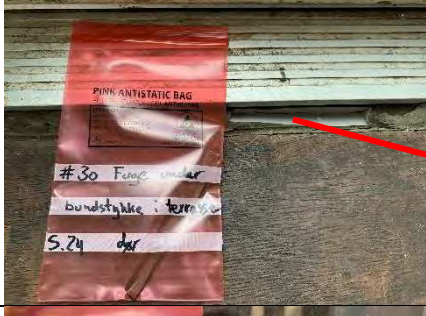
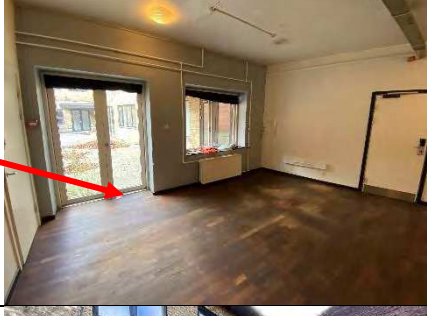
30	S.24 Fuge under bundstykke i terrassedør

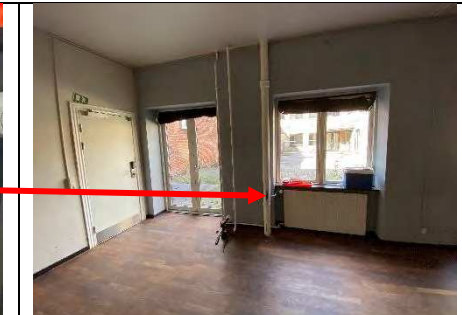
ID	Lokation og Beskrivelse	Indhold	Foto	
32	S.25 Maling på faldstamme	PCB Tungmetaller

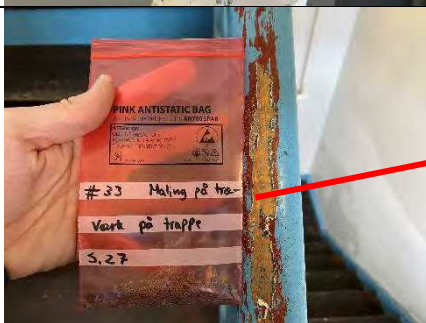
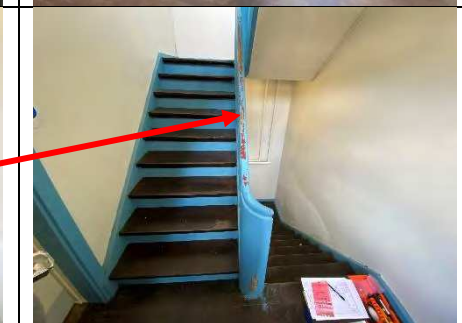
<p>A photograph of a room with a wooden floor and a window. A red arrow points from the sample bag to a wall in the room.</p>
33	S.27 Maling på træværk på trappe	PCB Tungmetaller

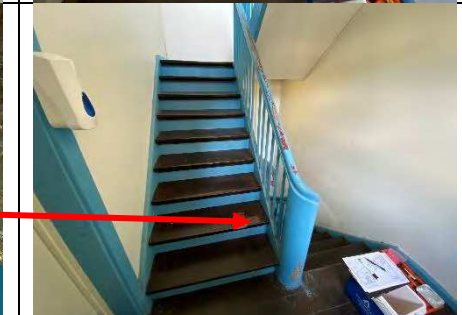
<p>A photograph of a blue staircase with wooden steps. A red arrow points from the sample bag to the wooden railing.</p>
34	S.27 Lak på trappetrin	PCB Tungmetaller

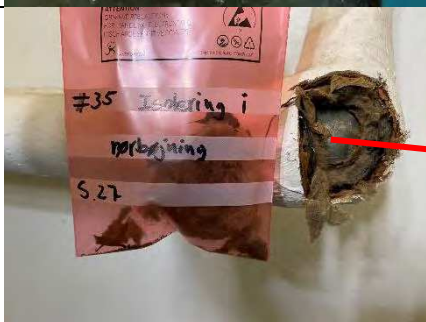
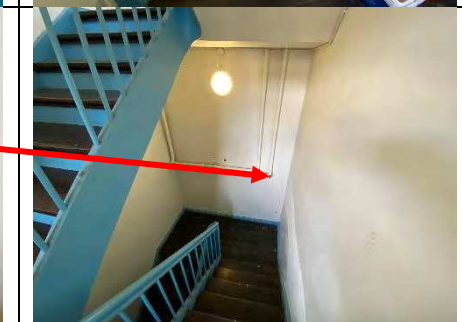
35	S.27 Isolering i rørbøjning	Tungmetaller

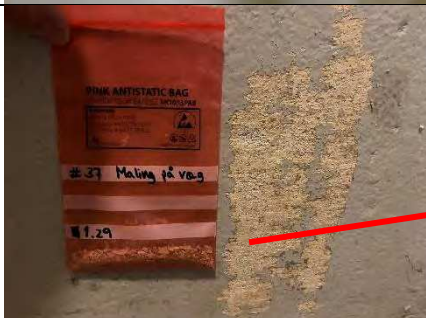
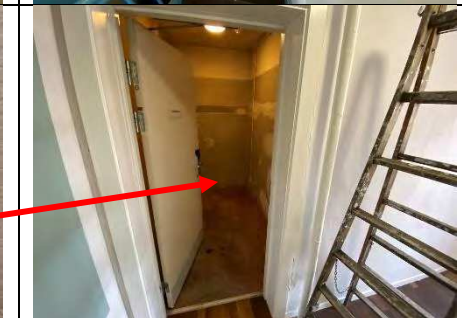
<p>A photograph of a blue staircase with wooden steps. A red arrow points from the sample bag to a wall in the staircase area.</p>
37	1.29 Maling på væg	Tungmetaller

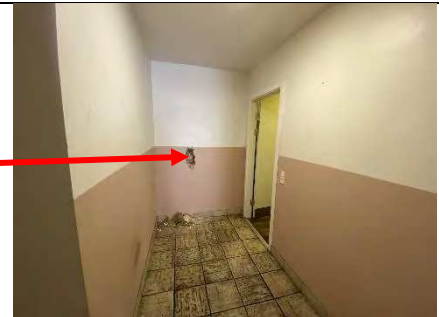
ID	Lokation og Beskrivelse	Indhold	Foto	
38a	1.20 Maling på ydervæg bag forsatsvæg	Tungmetaller

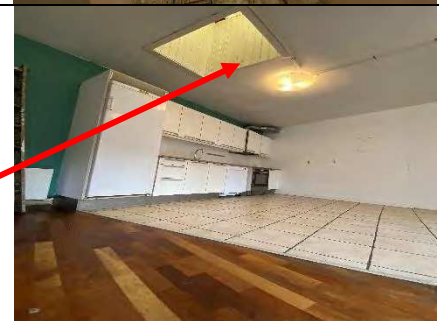
40	1.19 Maling på træværk i vindueslysning i loft	Tungmetaller

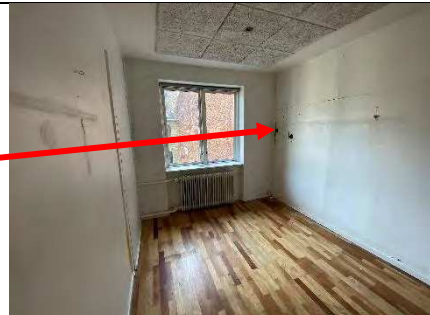
ID	Lokation og Beskrivelse	Indhold	Foto	
45	1.01 Forsatsvæg- plade m. maling og tapet	Tungmetaller

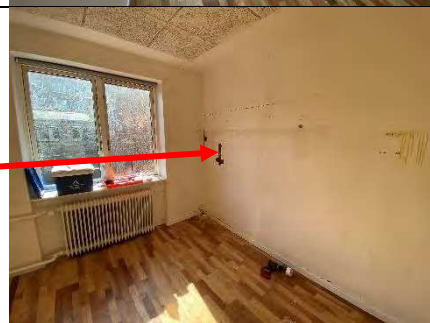
46	1.01 Maling bag forsatsvæg	PCB Tungmetaller

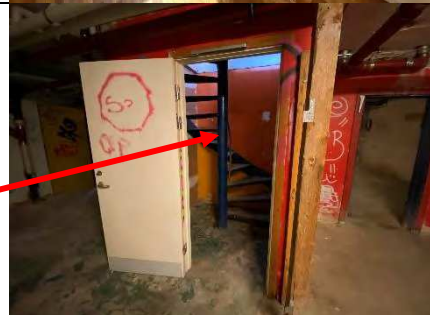
47	Spindel- trapperum, kælder Maling på spindel- trappe	Tungmetaller

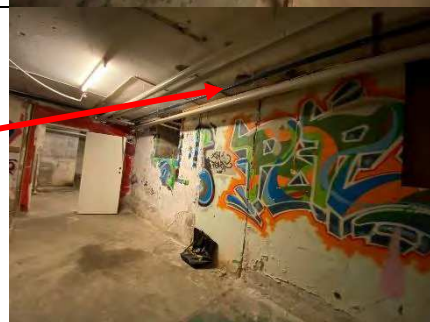
48	K.08 Maling på rør	PCB Tungmetaller

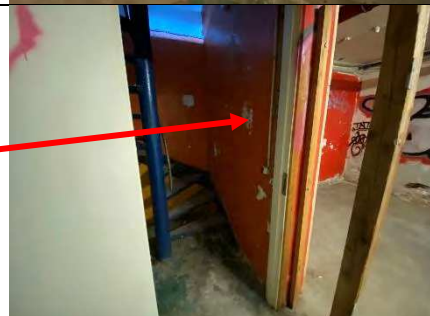
49	Spindel- trapperum, kælder Maling på væg	PCB Tungmetaller

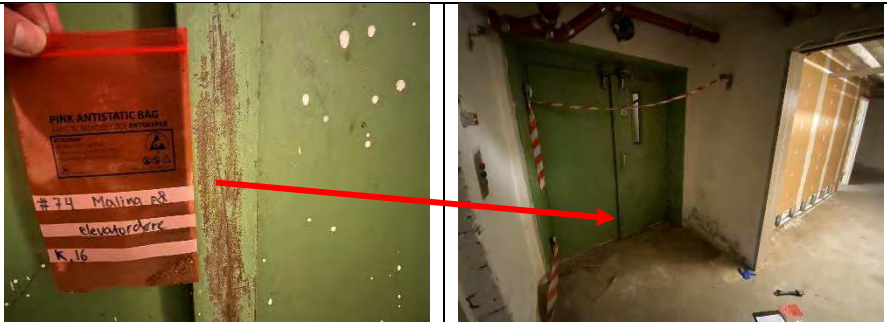
ID	Lokation og Beskrivelse	Indhold	Foto
74	K.16 Maling på elevatordøre	PCB Tungmetaller

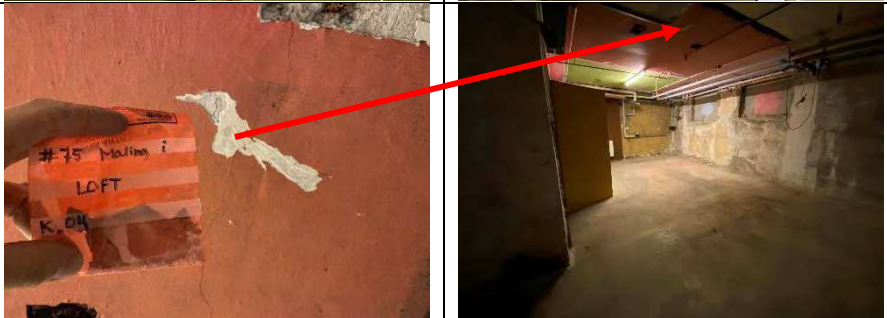
75	K.04 Maling i loft	PCB Tungmetaller
