**Punktundersøgelse af det
Gule bindingsværks Hus i gården til
Designmuseum Danmark for
registrering af evt. svampe- og
rådangreb**

**Bredgade 68
1260 København K**

Rapport nr. 180114

25. januar 2018

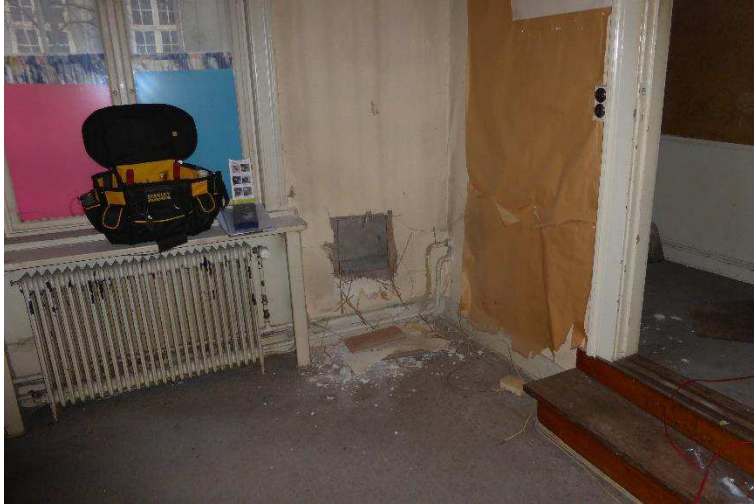
Undersøgelsesområde nr. UO2 i forsatsvæg på indvendig side af facademur

Der blev ved besigtigelsen ikke registreret synlige skader ved undersøgeshul i forsatsvæg.

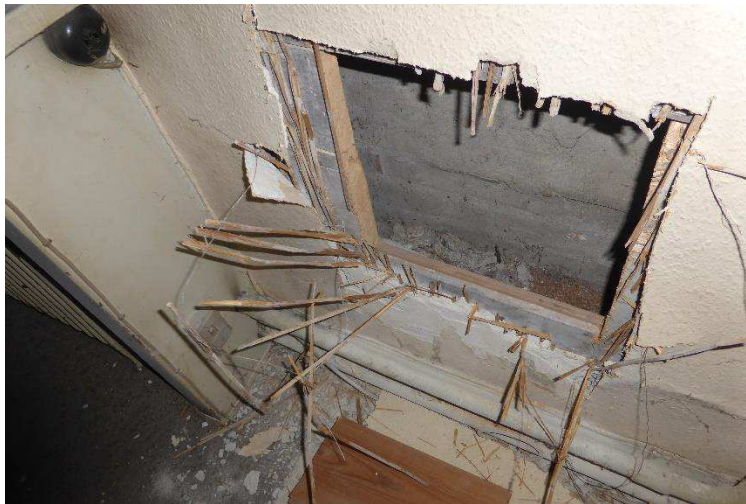
Forsatsvæg af pudset bræddebeklædning

Der blev ved besigtigelsen registreret synlige revnedannelser i gulvoverfladen på det støbte dæk.

Det støbte dæk skønnes at være i en sådan tilstand at det bør udskiftes i hele rummet. Terrændækskonstruktionen reetableres som et støbt dæk efter gældende forskrifter.

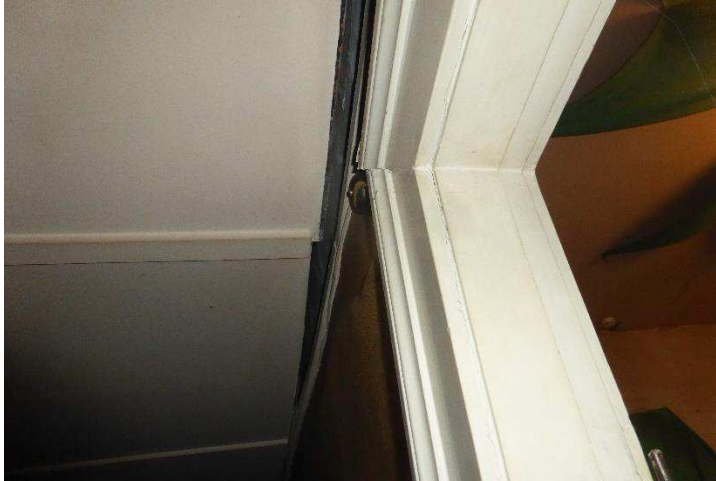
Synlig sætningssskade på træskillevæg

Der blev ved besigtigelsen registreret en kraftig udbøjning af træskillevæggen. Det var ved besigtigelsen ikke muligt at fastslå skadesårsagen.

Træskillevæggen udskiftes i hel længde.

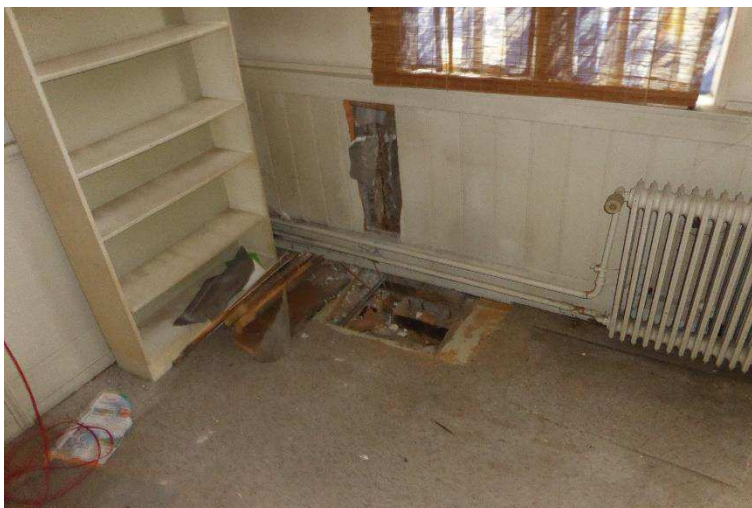
Undersøgelsesområde nr. UO4 i forsatsvæg på indvendig side af facademur og terrændæk

Terrændækskonstruktionen i rum nr. 4 skønnes nedbrudt i et sådant omfang at det skal udskiftes i fuldt omfang.

Terrændækskonstruktionen reetableres som et støbt dæk efter gældende forskrifter.

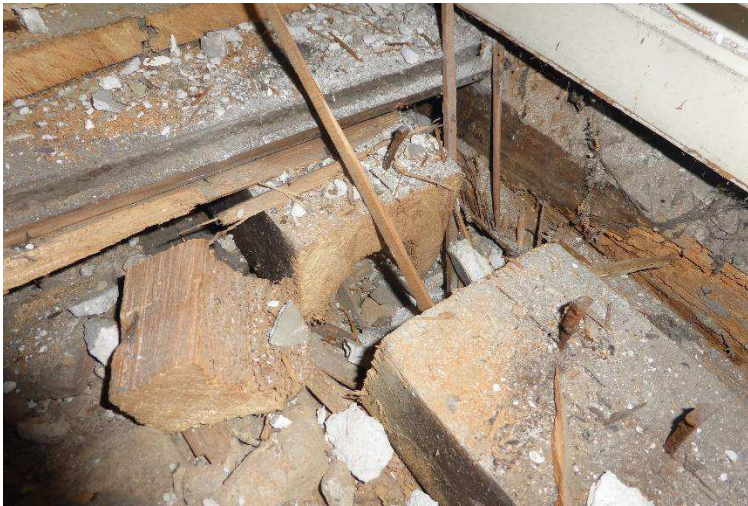
Synlig nedbrydning af bjælke i terrændæk

Der blev ved besigtigelsen registreret synlige angreb af Rådborebille (*Hadrobregmus pertinax*) og råd i den blotlagte bjælke i terrændæk.

De registrerede skader i terrændækket skønnes forårsaget af opstigende grundfugt kombineret med manglende ventilation af terrændæk.

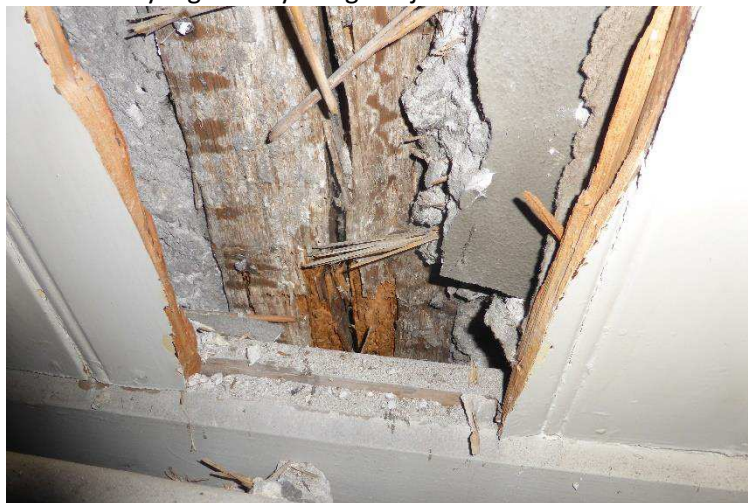
Synlig nedbrydning af bindingsværksstolpe i facademur

Der blev registreret angreb af råd på indvendig side af den blotlagte bindingsværksstolpe i facademuren.

Bemærkning: Reparationen af bindingsværk beskrives i afsnittet omhandlende facader og gavle.

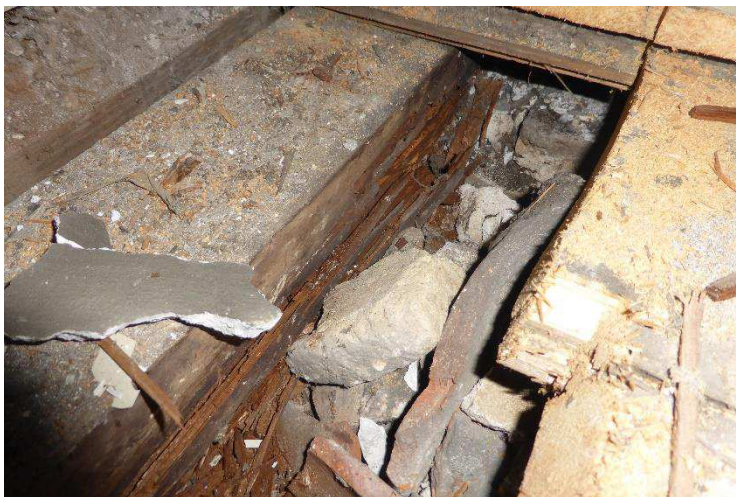
Synlig nedbrydning af bjælke i terrændæk

Der blev ved besigtigelsen registreret synlige angreb af råd i den blotlagte bjælke i terrændæk.

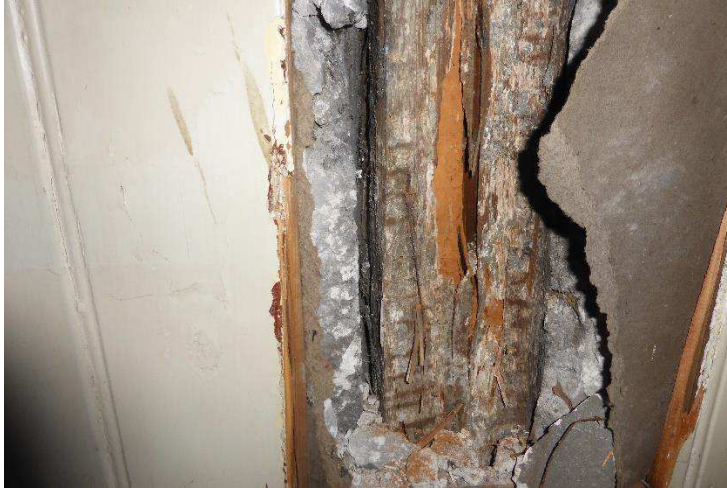
Synlig nedbrydning af bindingsværksstolpe i facademur

Der blev registreret angreb af Rådborebille (*Hadrobregmus pertinax*) og råd på indvendig side af den blotlagte bindingsværksstolpe i facademuren.

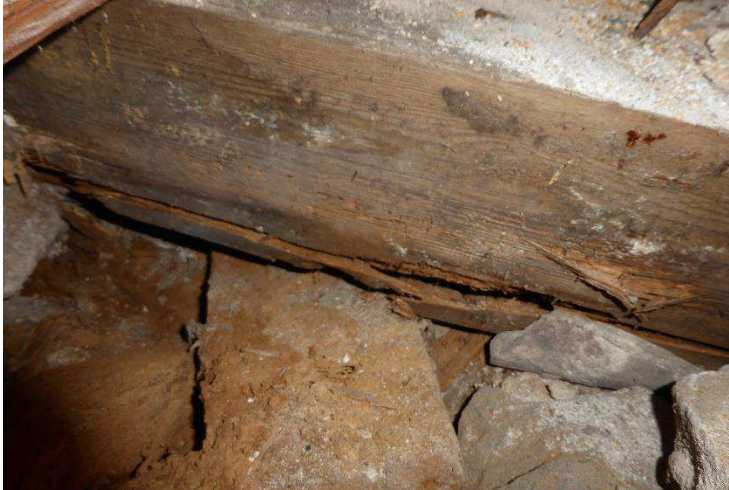
Synlig nedbrydning af bjælke i terrændæk

Der blev ved besigtigelsen registreret synlige angreb af Rådborebille (*Hadrobregmus pertinax*) og råd i den blotlagte bjælke i terrændæk.

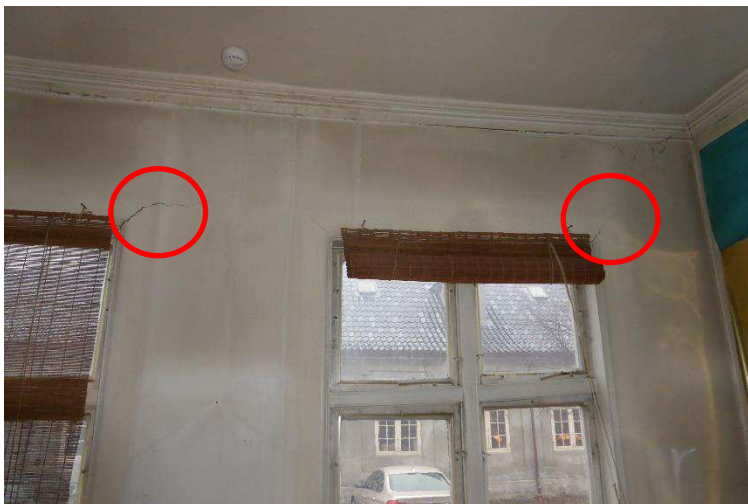
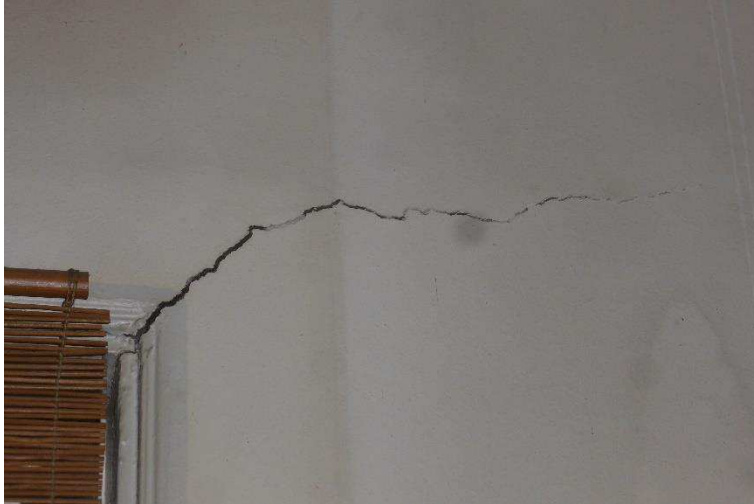
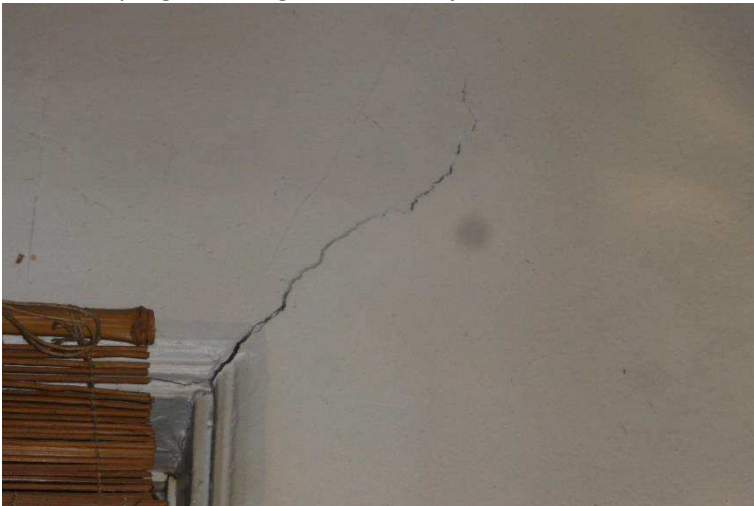
Der blev ved besigtigelsen registreret sætningsrevner på den indvendige vægoverflade i området over vinduer.

Områder med registreret sætningsrevner

Synlige sætningsrevner ved hjørne over vindue

Rådgivende ingeniør/arkitekt bør tage en vurdering af om revnerne er af ældre dato eller at der er tale om en igangværende sætning af ejendommen som helhed.

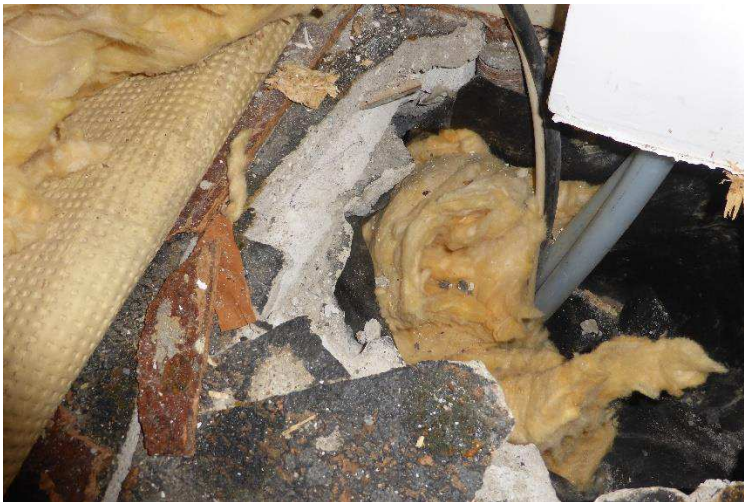
Støbt dæk på jordlag

Der blev ved besigtigelsen registreret synlige revnedannelser i gulvoverfladen på det støbte dæk.

Det støbte dæk skønnes at være i en sådan tilstand at det bør udskiftes i hele rummet. Terrændækskonstruktionen reetableres som et støbt dæk efter gældende forskrifter.

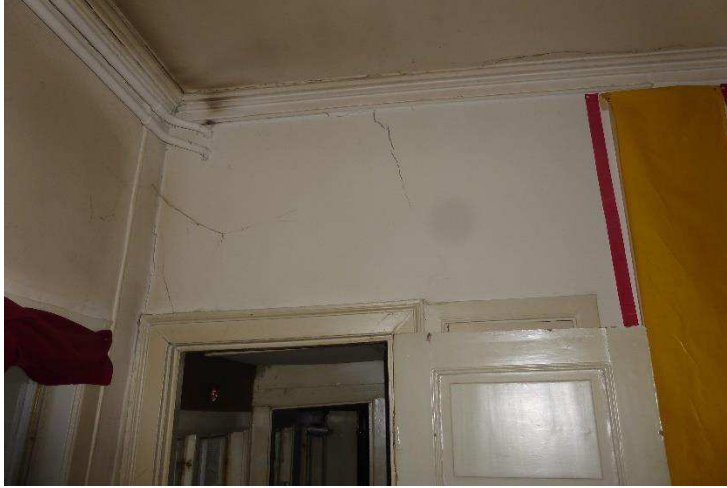
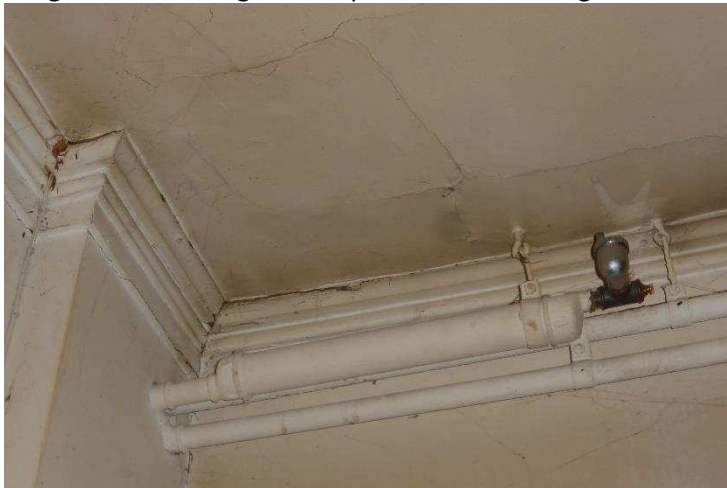
Der blev ved besigtigelsen registreret sætningsrevner på pudset træskillevæg samt på loftsoverfladen.

Område med registreret sætningsrevne i pudset træskillevæg samt ved loftsoverflade

Synlige revner på pudset loftsoverflade

Rådgivende ingeniør/arkitekt bør tage en vurdering af om revnerne er af ældre dato eller at der er tale om en igangværende sætning af ejendommen som helhed.

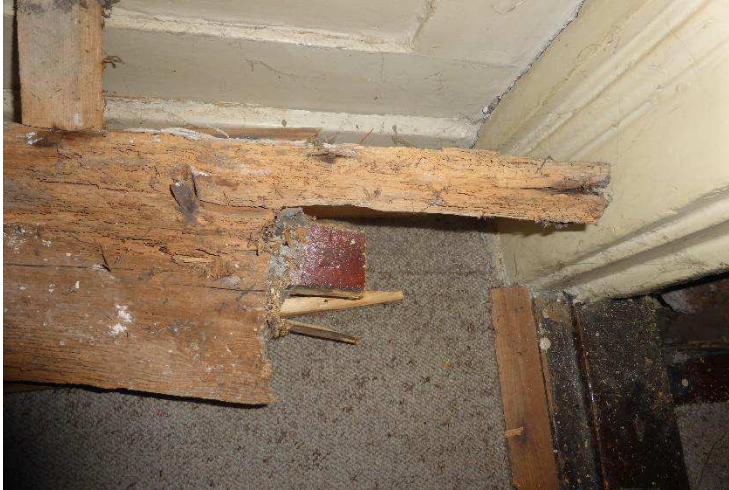
Synlig nedbrydning af optaget gulvbræt i terrændæk

Der blev ved besigtigelsen registreret synlige angreb af Rådborebille (*Hadrobregmus pertinax*) og råd i de optagne gulvbrædder i terrændæk.

Terrændækskonstruktionen i rum nr. 6 fjernes i fuld udstrækning.

Terrændækskonstruktionen reetableres som et støbt dæk efter gældende forskrifter.

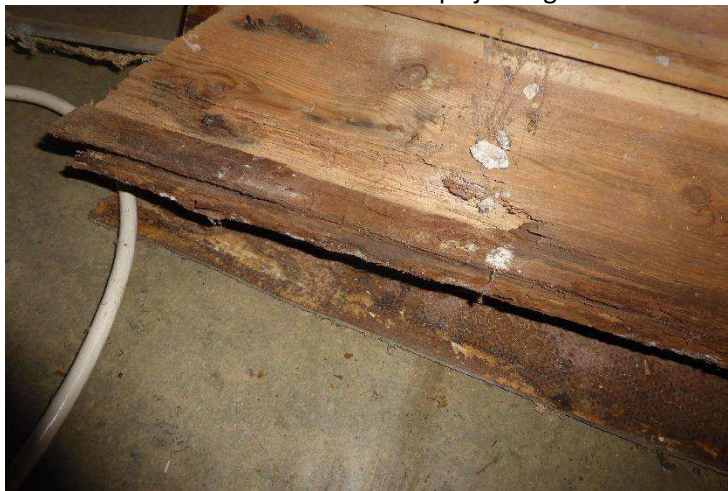
Synlig nedbrydning af optagne gulvbrædder i terrændæk

Der blev ved besigtigelsen registreret synlige angreb af Rådborebille (*Hadrobregmus pertinax*) og råd i de optagne gulvbrædder i terrændæk.

Terrændækskonstruktionen i rum nr. 7 fjernes i fuld udstrækning.

Terrændækskonstruktionen reetableres som et støbt dæk efter gældende forskrifter.

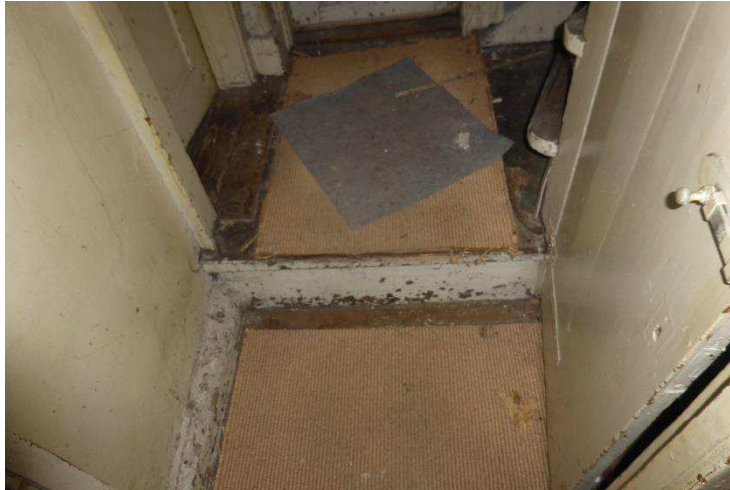
Der blev ikke foretaget destruktive undersøgelser i terrændækket i rum nr. 8. Terrændækskonstruktionen skønnes opbygget som et bræddegulv direkte på jordlag.

Udsnit af rum nr. 8 i området ved yderdør

Terrændækskonstruktionen i rum nr. 8 skønnes at skulle udskiftes i fuld udstrækning. Terrændækskonstruktionen reetableres som et støbt dæk efter gældende forskrifter.

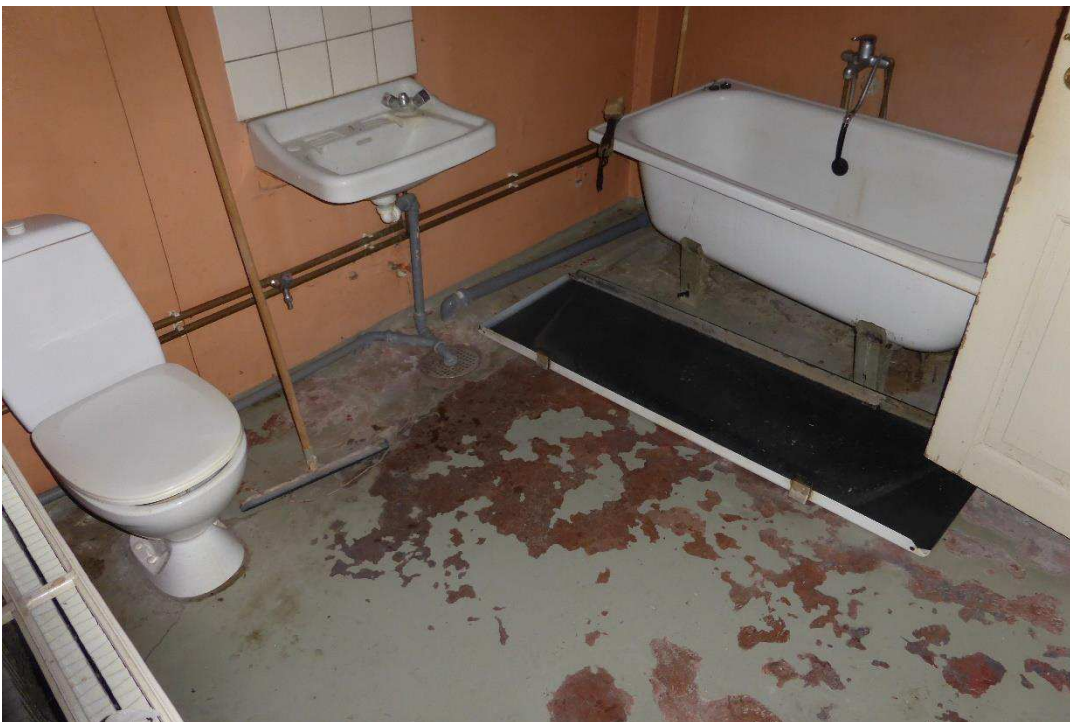
Udsnit af badeværelse

Terrændækket var i rum nr. 9 udført som et støbt dæk. Betongulvet skønnes at være støbt direkte på underliggende jordlag.

Det støbte dæk skønnes at være i en sådan tilstand at det bør udskiftes i hele rummet. Terrændækskonstruktionen reetableres som et støbt dæk efter gældende forskrifter.

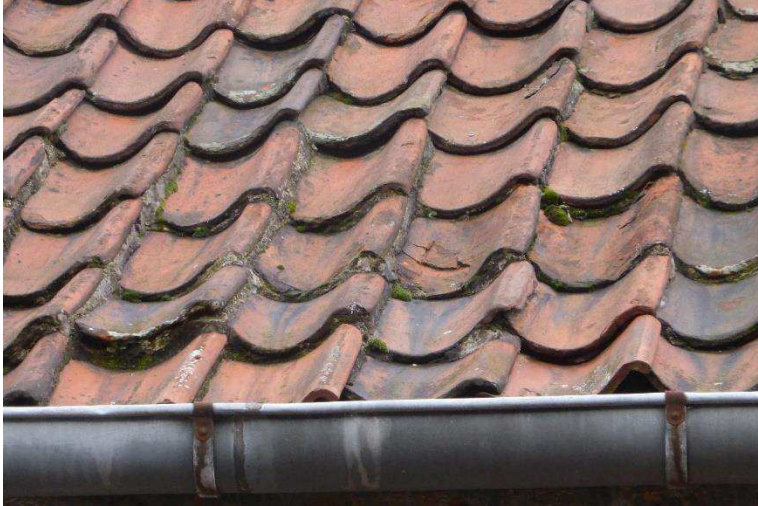
Tagbelægningen af tegl skønnes at være af ældre dato og virkede generelt nedslidt. Fagmand bør vurdere teglenes restlevetid.

Bemærkning: Der blev ved besigtigelsen registreret synlig vandindtrængning gennem den nuværende tagbelægning.

Synlige skader/nedslidning af tegltag

På baggrund af tegltagets generelle tilstand skønner vi at der skal kalkuleres med at tagbelægningen skal udskiftes.

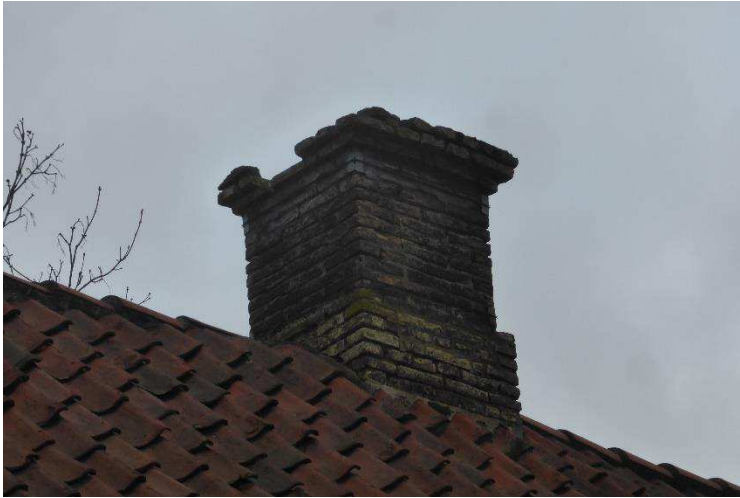
Det kunne ved besigtigelsen konstateres at der var synlige skader på skorstenspibe.

Synlige skader på skorstenspibe

Dele af skorstenspiben skønnes at skulle udskiftes/genopmures.

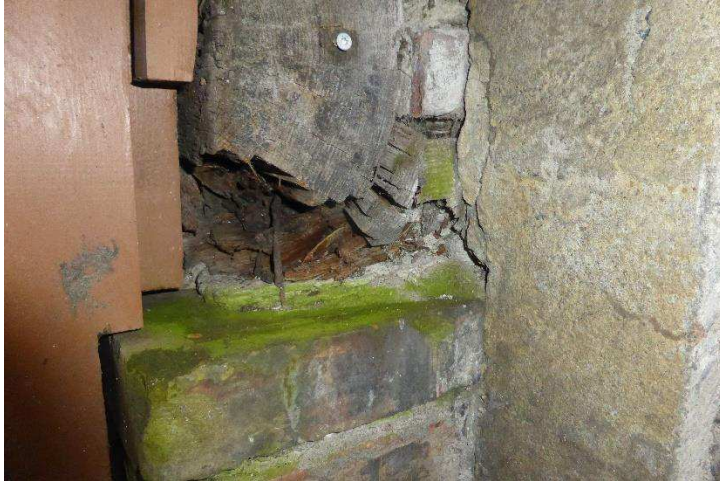
Der blev registreret spredte områder med synlige nedbrydninger i bindingsværkskonstruktionen. Skaderne var forårsaget af råd og Rådborebille (*Hadrobregmus pertinax*) angreb.

Synlig nedbrydning af bundrem bag støbt væg ved nedre del af vest gavl

Regnvand har haft mulighed for at trænge ind i områderne hvor de murede tavler har været på vej ud samt i området ved støbt væg på den nederste del af vest gavlen.

Bindingsværkskonstruktionen i vest gavlen er efter vores skøn i en sådan tilstand, at der skal kalkuleres med at størstedelen af bindingsværkskonstruktionen samt de murede tavler skal udskiftes.

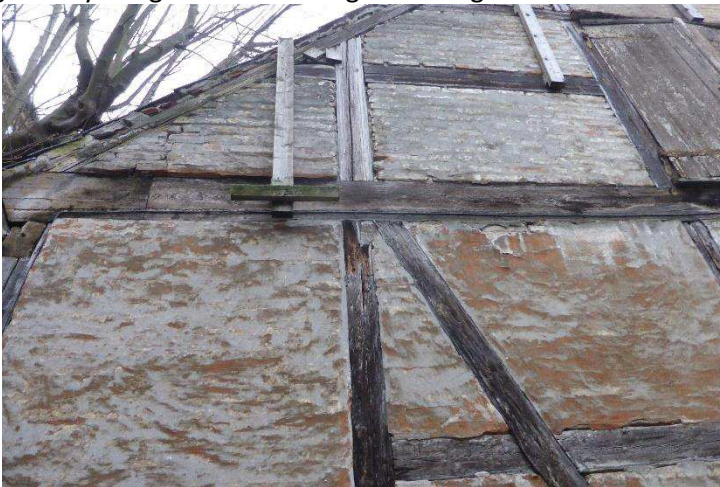
Synlig nedbrydning af bindingsværksstolpe i vest gavl

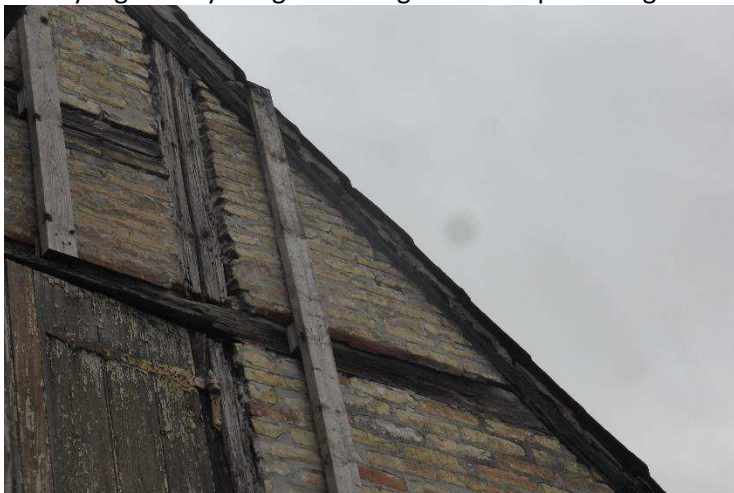
De murede tavler var flere steder på vej ud.

Synlige skader ved muret tavle

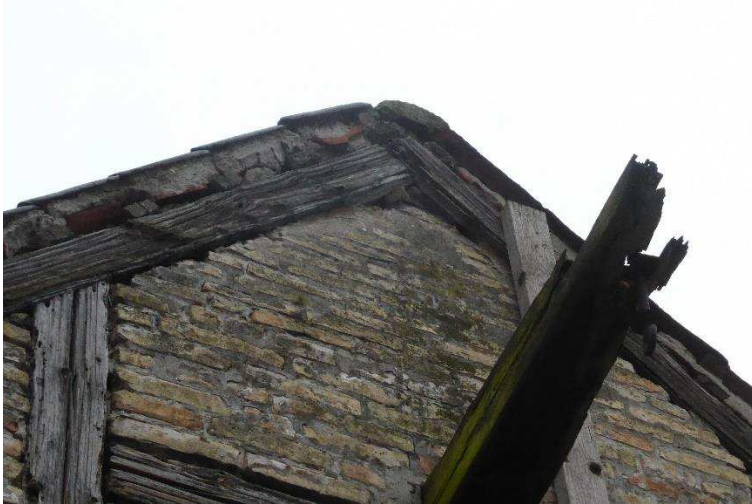
Synlig nedbrydning af den øvre del af bindingsværk i vest gavl

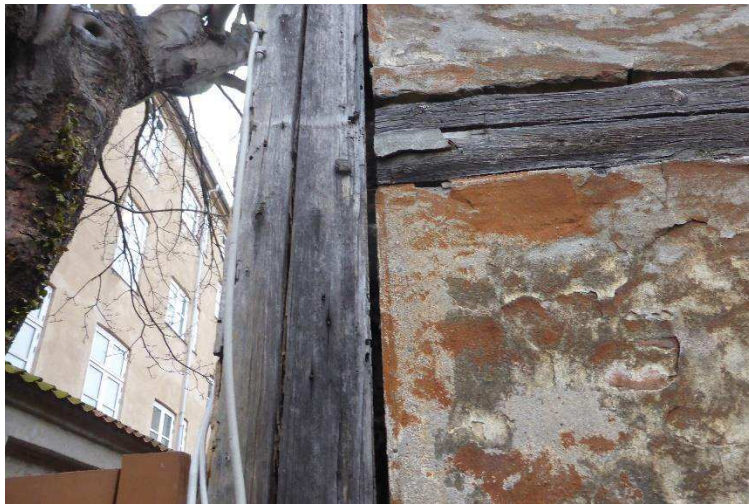
Områder hvor regnvand kan trænge ind i bindingsværkskonstruktion

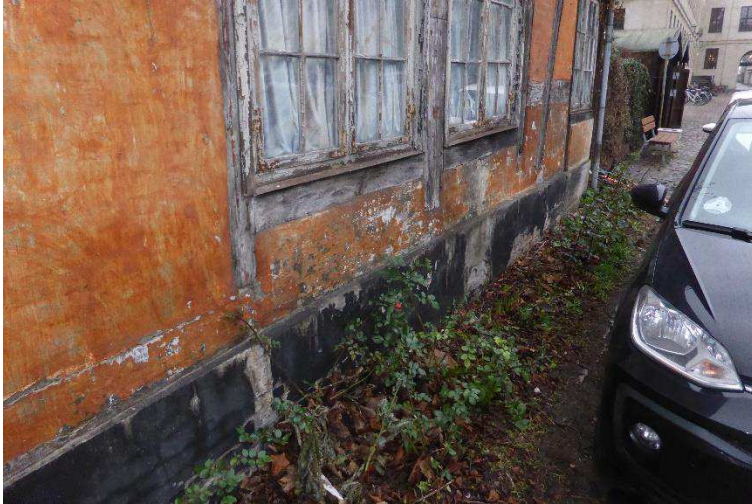
Der var områder hvor den oprindelige bundrem var fjernet.

Område hvor oprindelig bundrem var fjernet

Bindingsværkskonstruktionen i syd facaden er efter vores skøn i en sådan tilstand at der skal kalkuleres med at størstedelen af bindingsværkskonstruktionen samt de murede tavler skal udskiftes

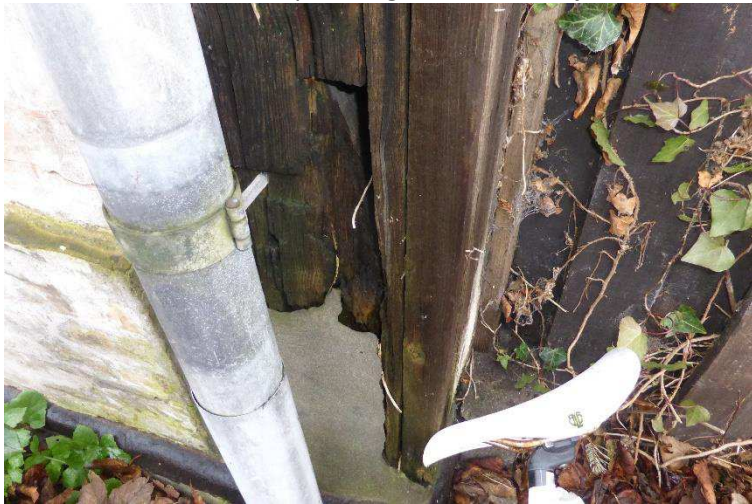
Der blev registreret spredte områder med synlige nedbrydninger i bindingsværkskonstruktionen. Skaderne er forårsaget af råd og Rådborebille (*Hadrobregmus pertinax*) angreb.

Synlig nedbrydning af hjørnestolpe

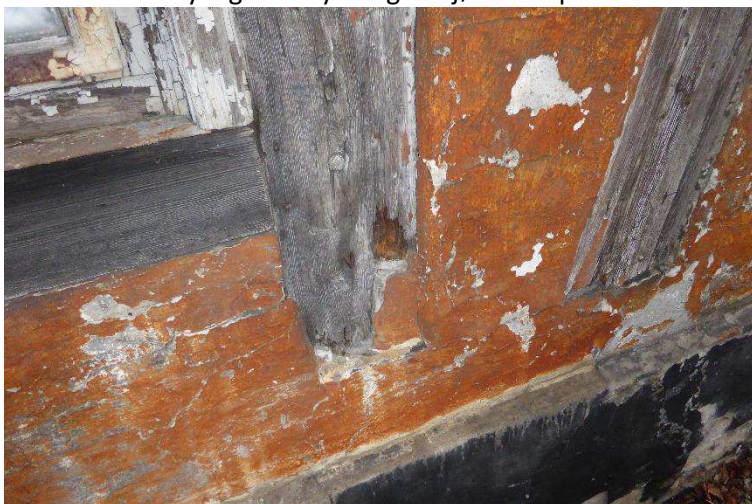
Synlig nedbrydning af bindingsværksstolpe i området ved fjernet bundrem

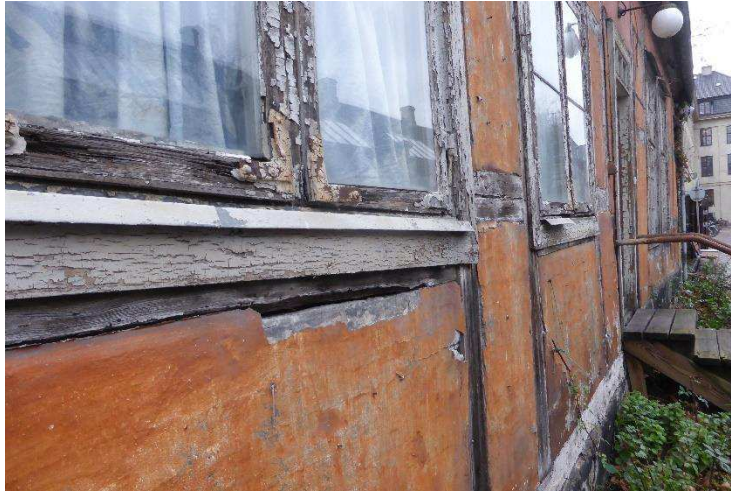
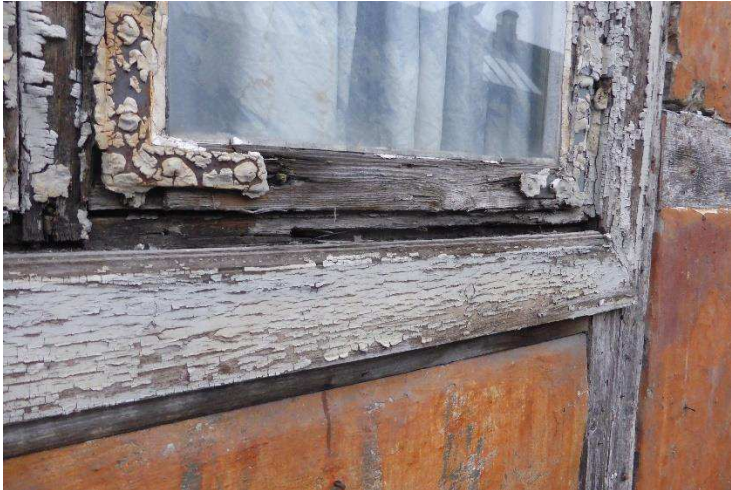
Der blev registreret spredte angreb af råd i vinduerne i syd facaden.

Synlig nedbrydning af vindue i syd facade

Vinduerne i syd facaden skal som minimum udtages og repareres i de registrerede skadesområder.

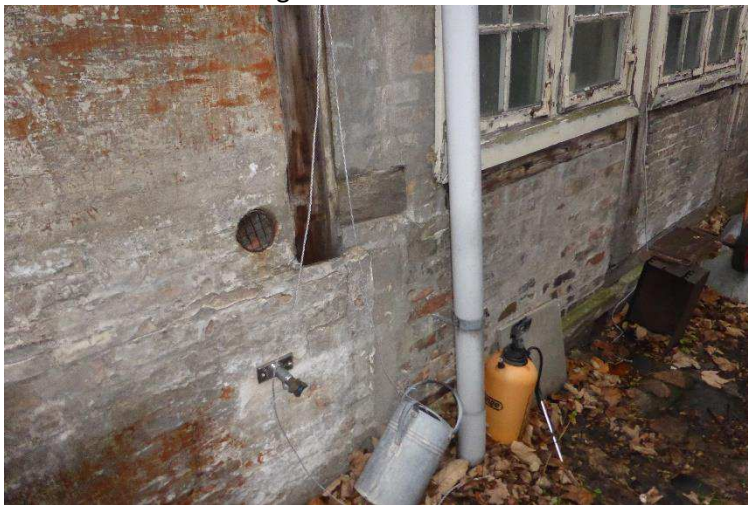
Der er tidligere foretaget spredte reparationer i bindingsværkskonstruktionen. Der var områder hvor den oprindelige bindingsværkskonstruktion var fjernet.

Område med fjernet bindingsværkskonstruktion

Bindingsværkskonstruktionen i nord facaden er efter vores skøn i en sådan tilstand, at der skal kalkuleres med at størstedelen af bindingsværkskonstruktionen samt de murede tavler skal udskiftes

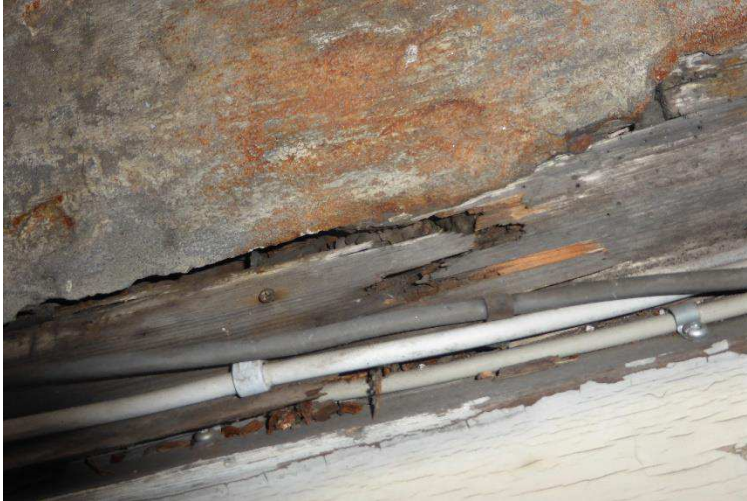
Der blev registreret spredte områder med nedbrydninger i bindingsværkskonstruktionen. Skaderne er forårsaget af råd og Rådborebille (*Hadrobregmus pertinax*) angreb.

Synlig nedbrydning af bundrem i bindingsværkskonstruktion

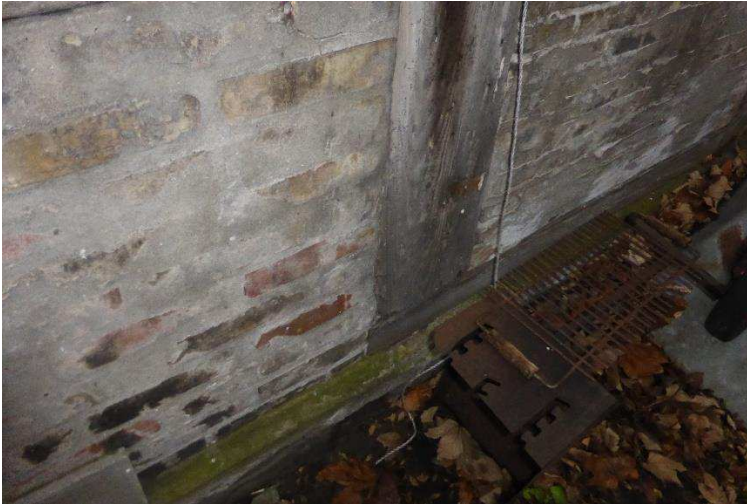
Område med fjernet bundrem

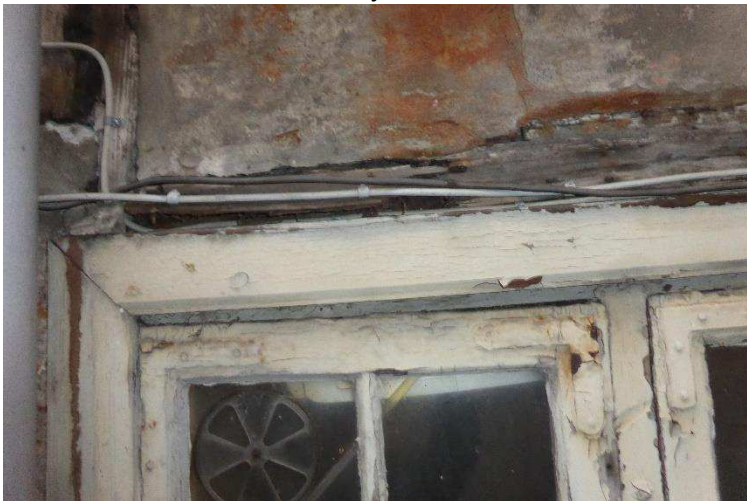
Synlig nedbrydning i løsholt over vindue

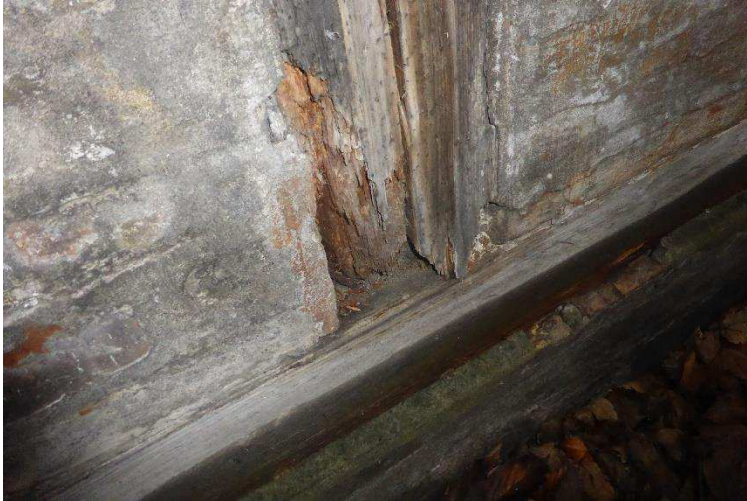
Synlig nedbrydning i bindingsværksstolpe

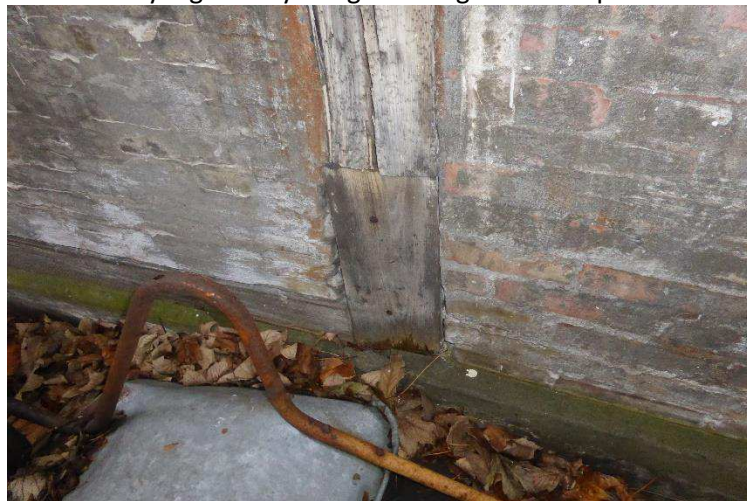
Rådangreb i tidligere udført reparation i bindingsværksstolpe

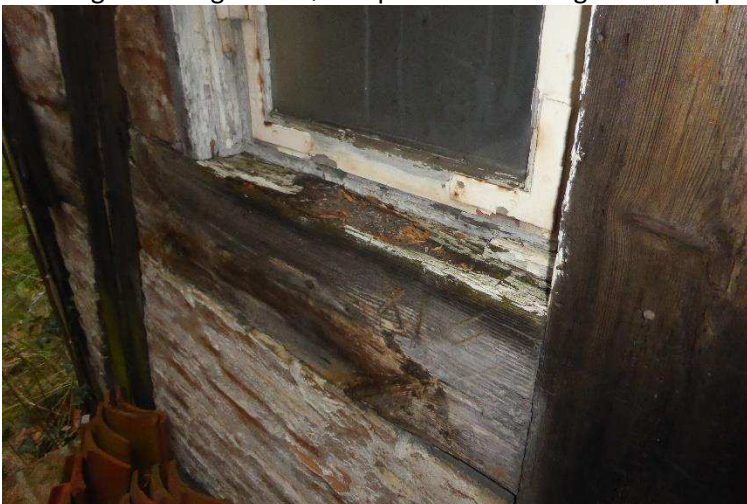
Rådangreb i vindue

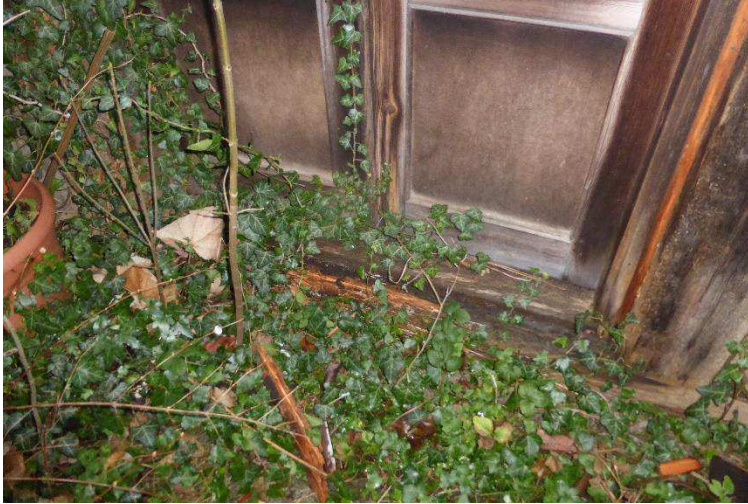
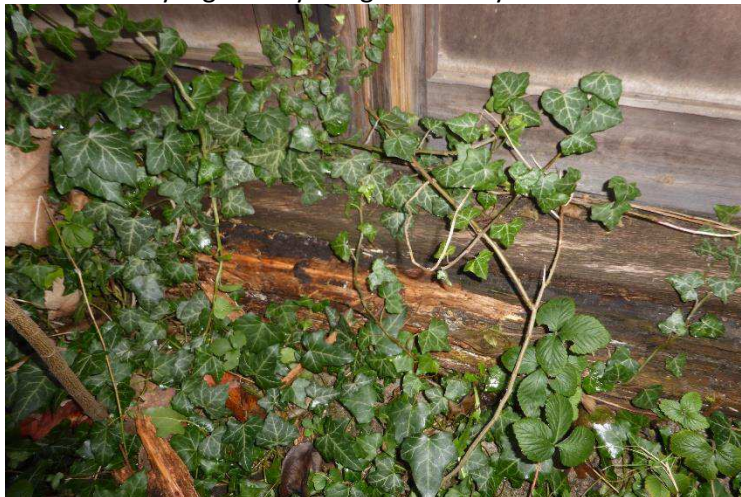
Der blev registreret angreb af råd i dør i øst gavl.

Synlig nedbrydning af bundstykke i dør

Der skal kalkuleres med at døren skal udskiftes.
