### Landgreven 10, København K – omdannelse af parkeringsanlæg til beboerparkering

# Landgreven P-kælder Tilstandsvurdering

Dokument nr.: Rap-20225-01

# Landgreven, Parkeringskælder

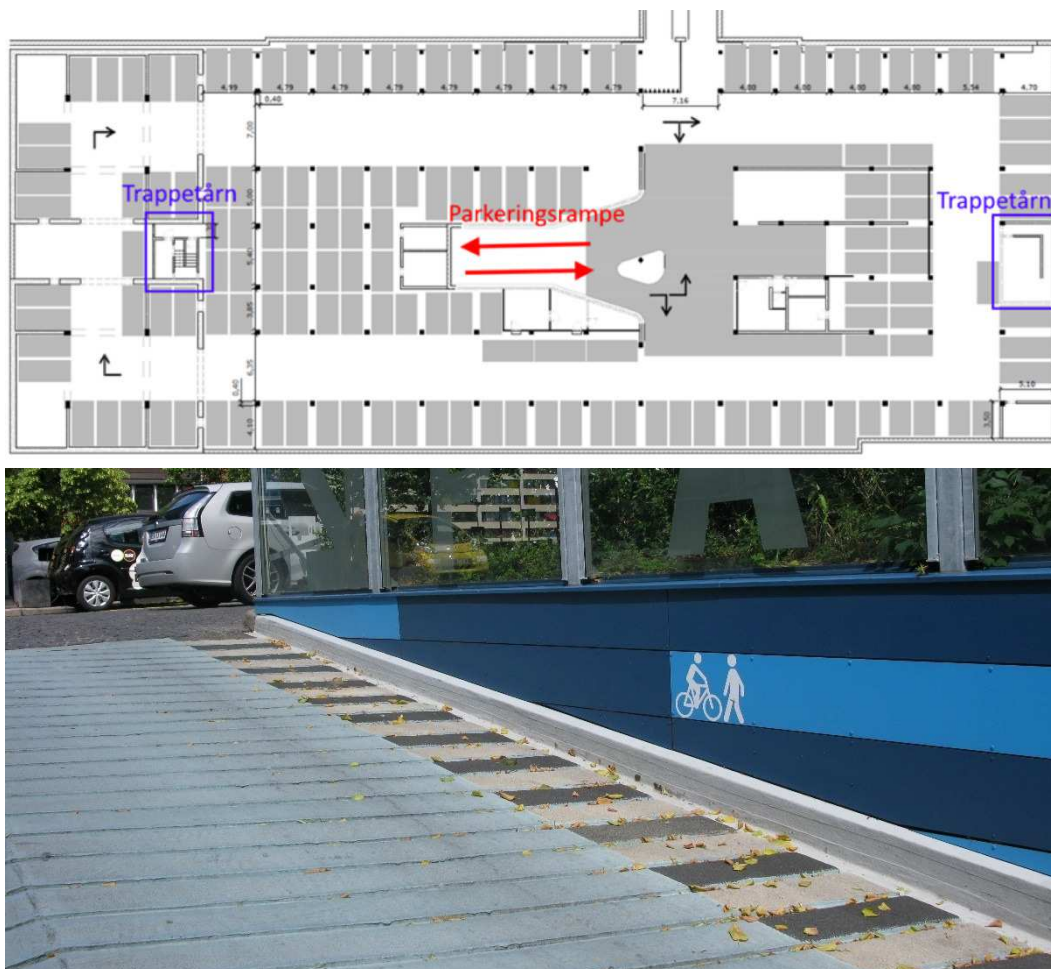
Den eksisterende kælder betjenes fra en parkeringsrampe midt i kælderen. Rampen har en hældning på ca. 150 ‰, og har et meget smalt gang- og cykelareal i siden.

Figur 5. Der er et smalt areal i siden af rampen, som er tiltænkt fodgængere og cyklister.

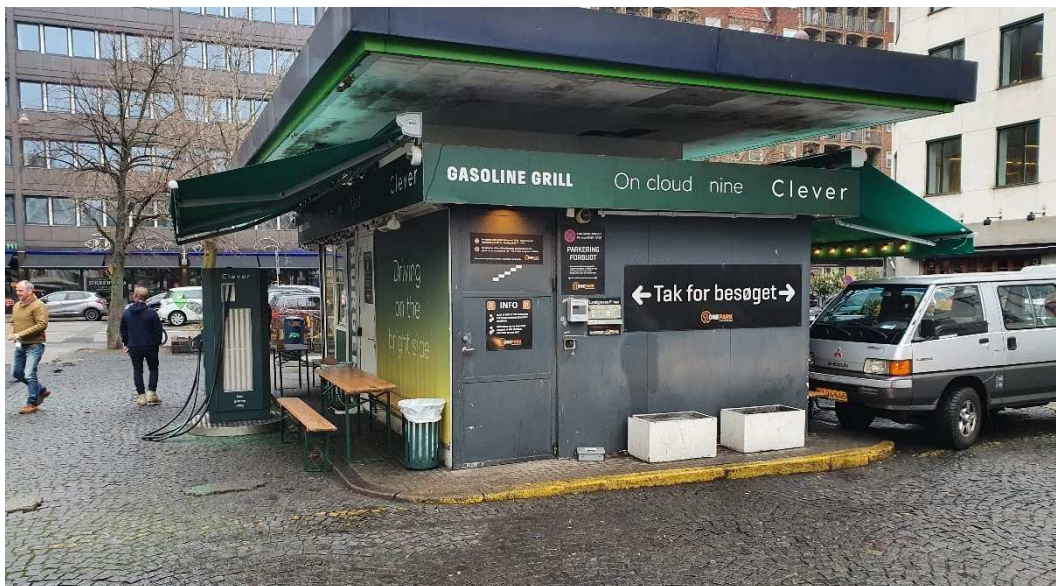
Belægningerne ud for de eksisterende trappeopgange er ujævn chaussestensbelægning (se figur 7), og de foreslåede elevatorplaceringer, vil ligeledes støde op til ujævn belægning.

Figur 7. Eksisterende adgang til kælderens i den vestlige ende af Landgreven.

Det anbefales, at der skabes en jævn belægning hen til adgangene til parkeringskælderen i en bredde på minimum 1,3 meter (gerne 1,5 meter). Der kan f.eks. etableres en flisebelægning med færre fuger eller en asfaltbelægning. Alternativt kan chausséstenene saves og jetbrændes i et bånd, hvilket dog kan blive glat. Der bør om muligt laves opspring eller afskærmning mod kørebane.

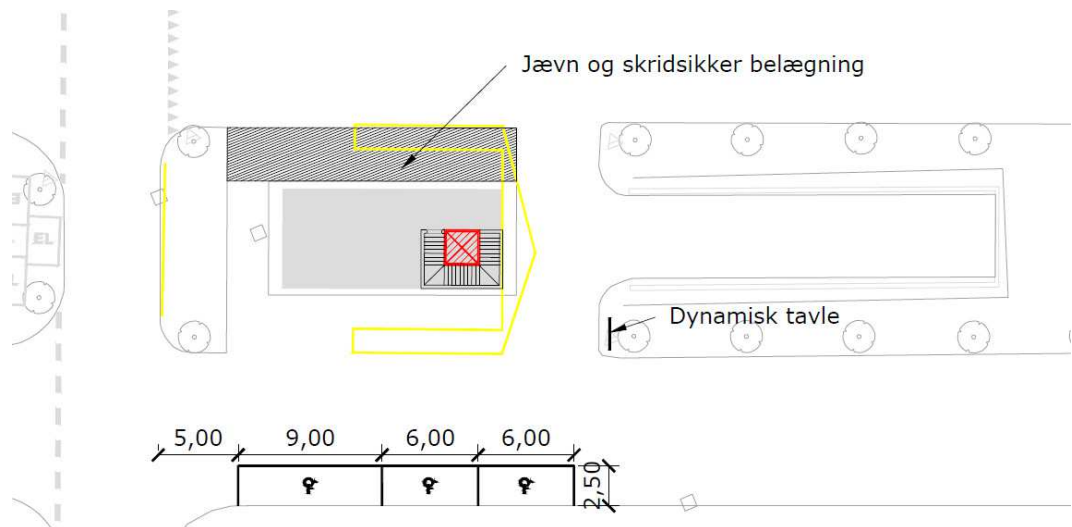
Figur 8. Vestlig trappeopgang/elevator. Der bør etableres jævn og skridsikker belægning, i en bredde på min 1,3 m. Det bør overvejes at etablere jævn og skridsikker belægning i hele det belægningsbånd, som er på den nordlige side af bygningen, som vist i figuren. Der bør etableres tilgængelig adgang til eksisterende fortove på Landgreven i form af en rampe med maks. hældning på 1:10.

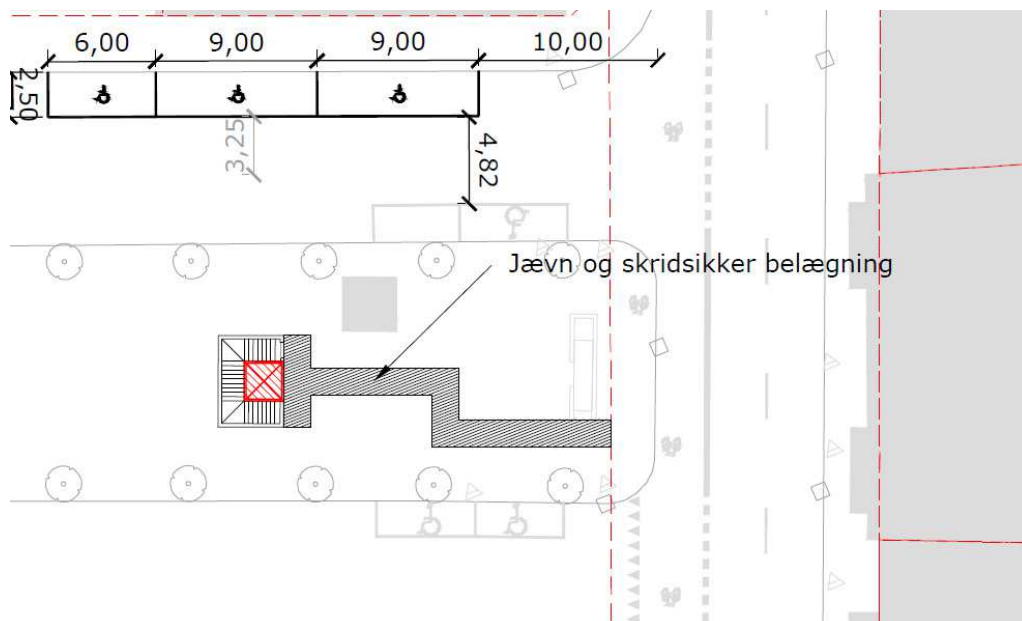
Figur 9. Østlig trappeopgang/elevator. Der bør etableres jævn og skridsikker belægning, som føres hele vejen hen til eventuel ny trappe og elevator, som vist i figur.

I den østlige ende af Landgreven bør der ligeledes etableres en jævn og skridsikker belægning som føres hen til fremtidig elevator, som illustreret i figur 9.

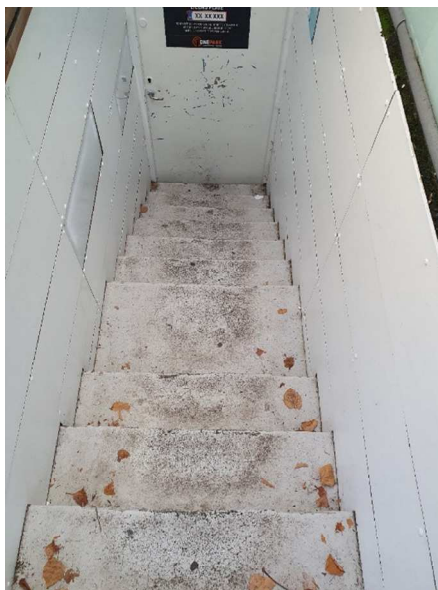
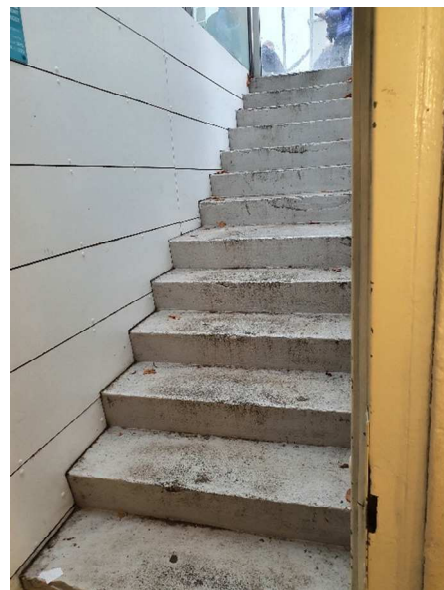
Den ene af trapperne er svær at anvende, for ældre, gangbesværede, børn mv. Der mangler håndlister, samt reposer for neden og for oven af trappen, hvor døren skal åbnes, og der er et meget dybt trin, som kan være svært at erkende og gå på. Yderligere er der en meget tung dør midt på trappen. Trappen har en bredde på ca. 1,0 meter.

Figur 11. Eksisterende trappeopgang i den østlige ende af Landgreven.

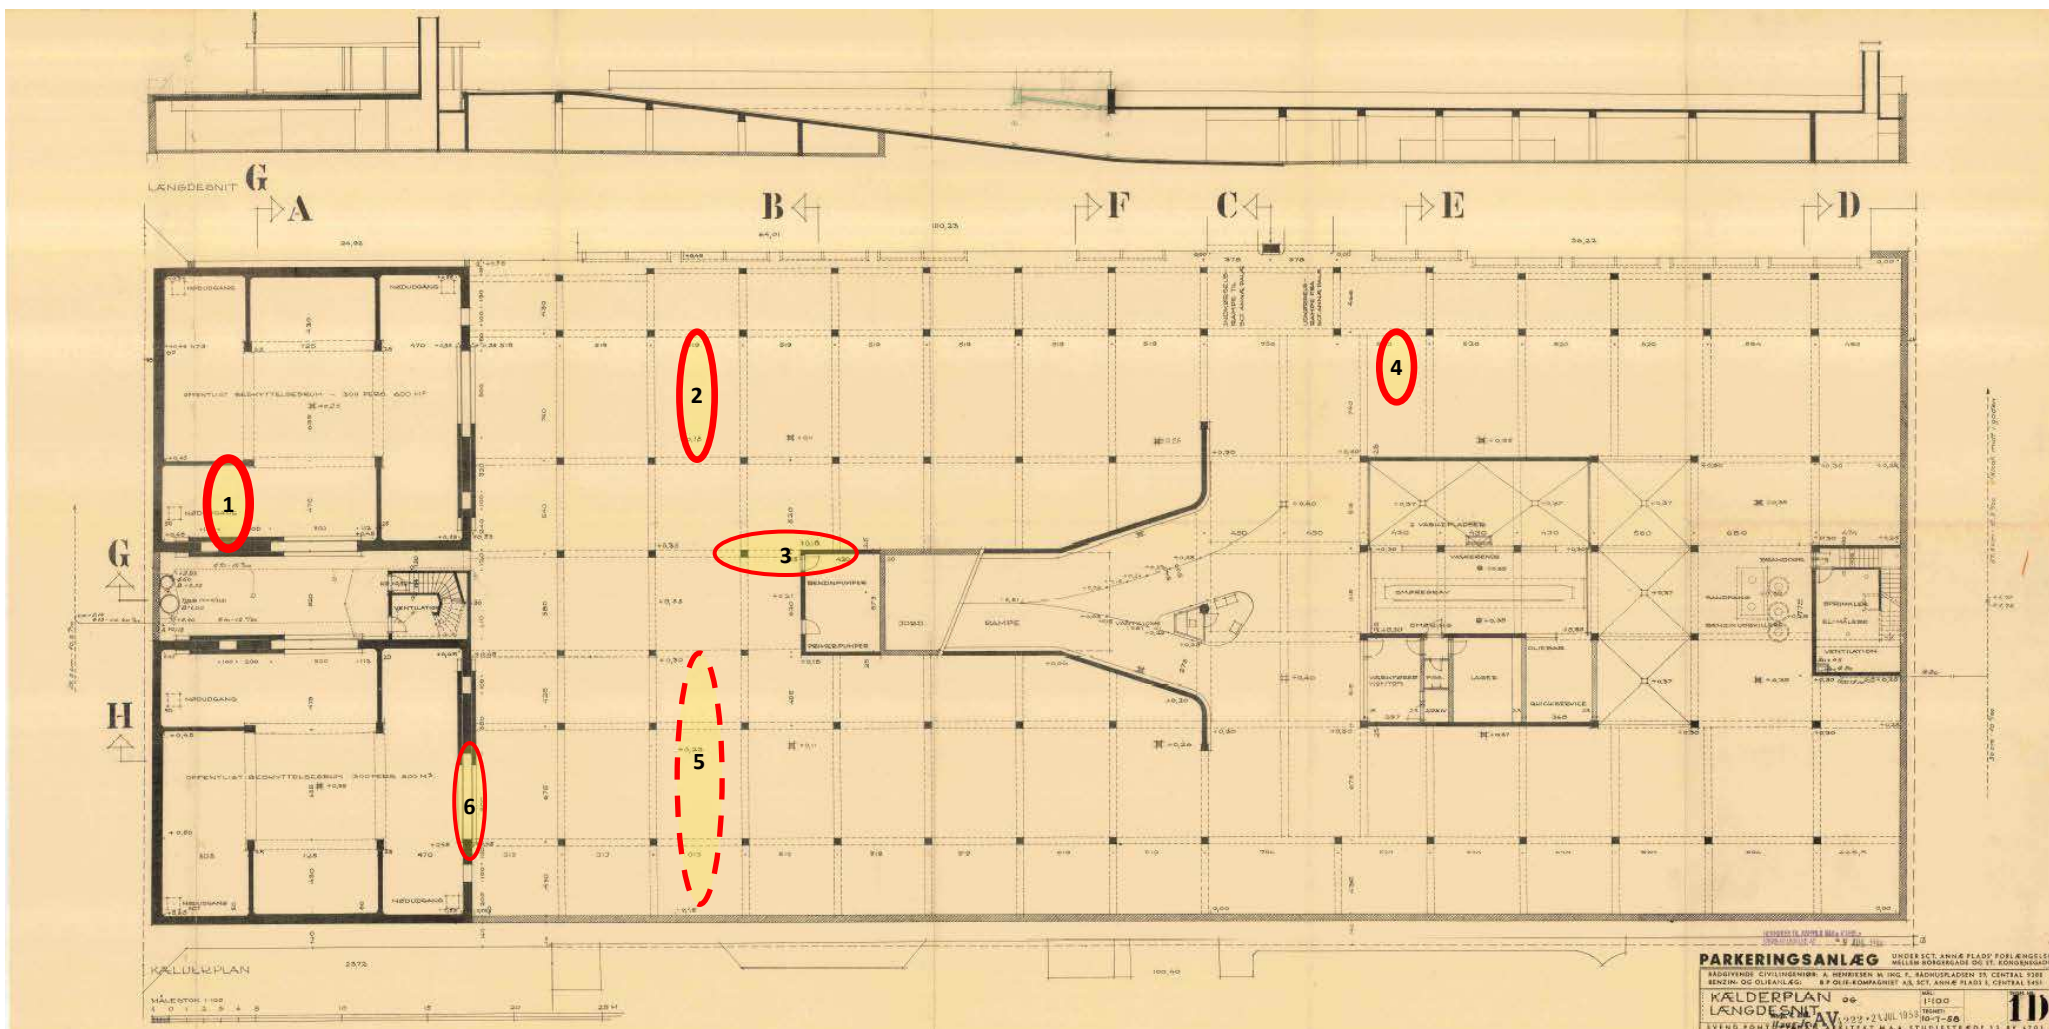
Ved besigtigelsen blev identificeret en række lokale skader på konstruktionen, hvoraf nogle er i risiko for at forårsage mindre overfladeafskalninger fra betonens dæklag i loftet, hvorfor de bør fjernes ved førstkommende lejlighed. Det drejer sig især om områderne 1, 2, og 4 i vedlagte skitse.

I område 1, er der muligvis tale om mere dybtgående skader, der skal vurderes for bæreevne i forbindelse med fjernelse af de løstsiddende skaller.

Umiddelbare fokusområder for nedstyrtningsrisiko af dæklagsbetonen

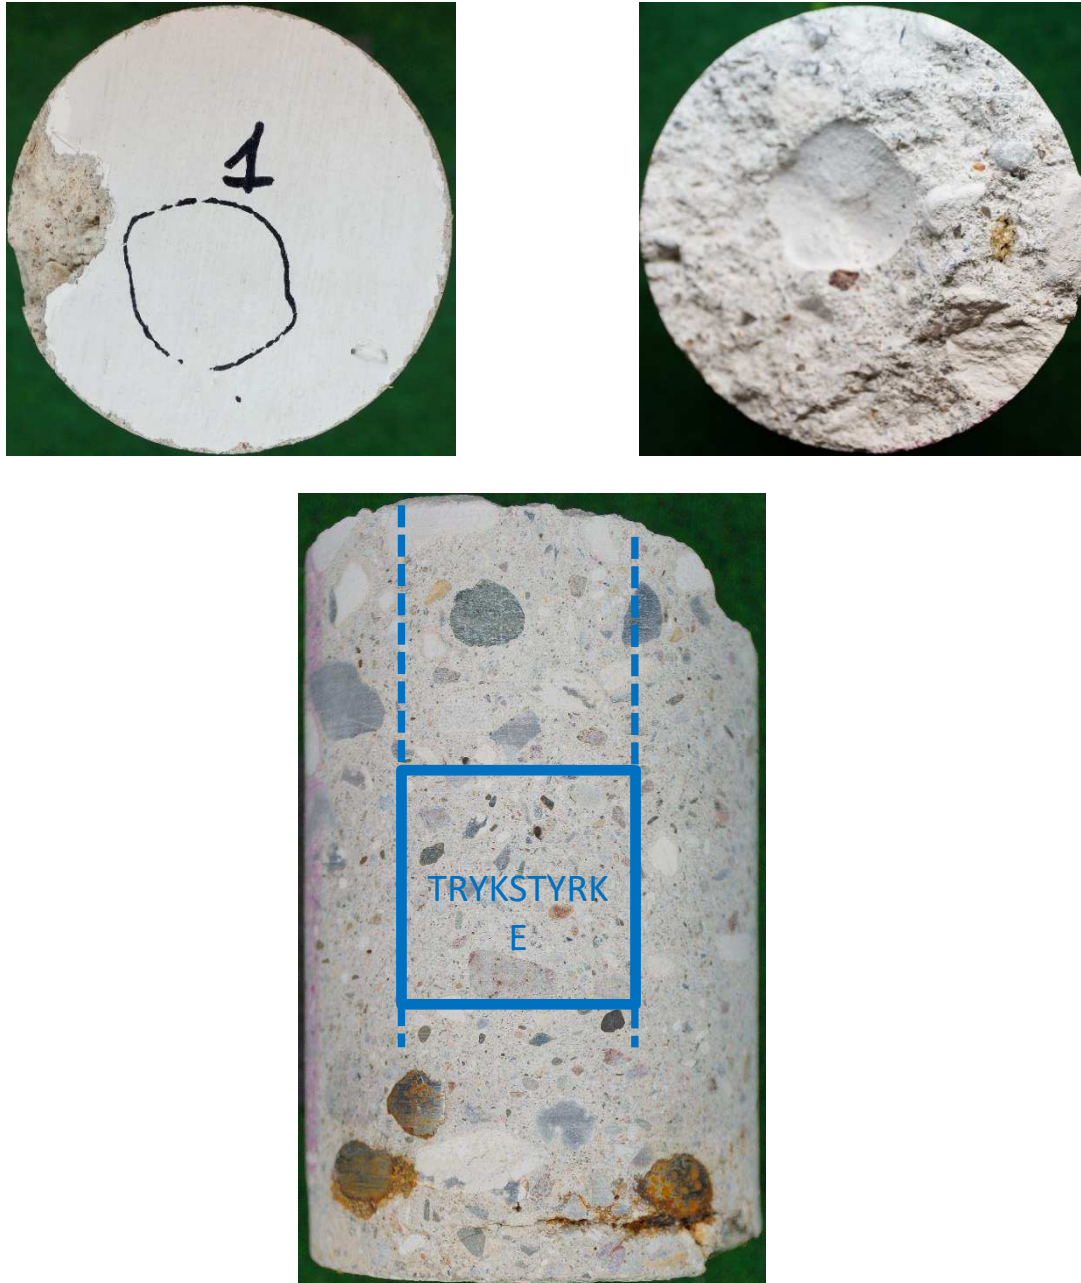
**Fig. 1.** Kerne 1, boret under-op i dækket, set fra den eksponerede nedre overflade (øverst venstre) og brudfladen (øverst højre), samt set fra siden, hvor kernen er orienteret retvendt.

Armering 1: Ø12mm, dæklag 12 mm; **~0,7 mm rustrand på armeringen.**

Armering 2: Ø12 mm 29 mm fra den eksponerede overflade; ~0,2 mm rustrand på armeringen.

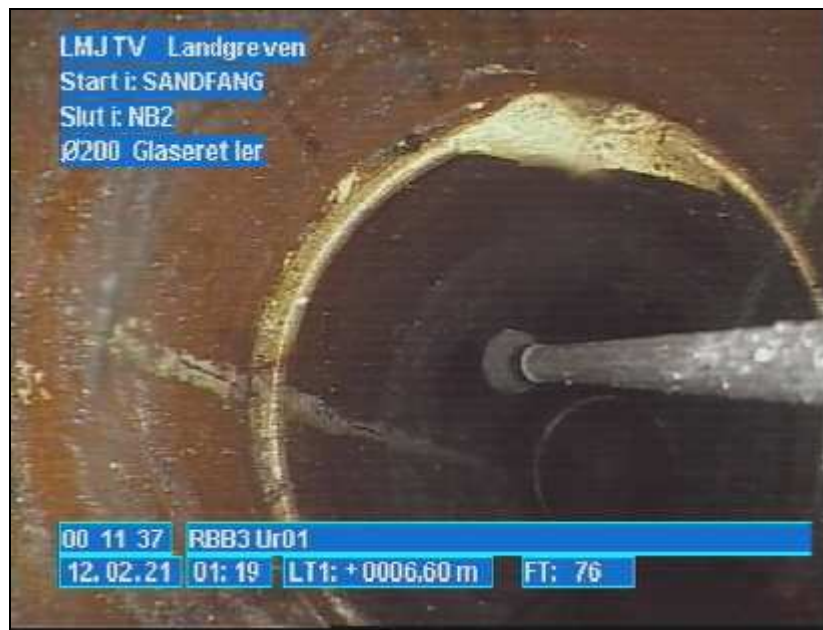
FOTO 076 00:11:36 6.6 m RBB 3

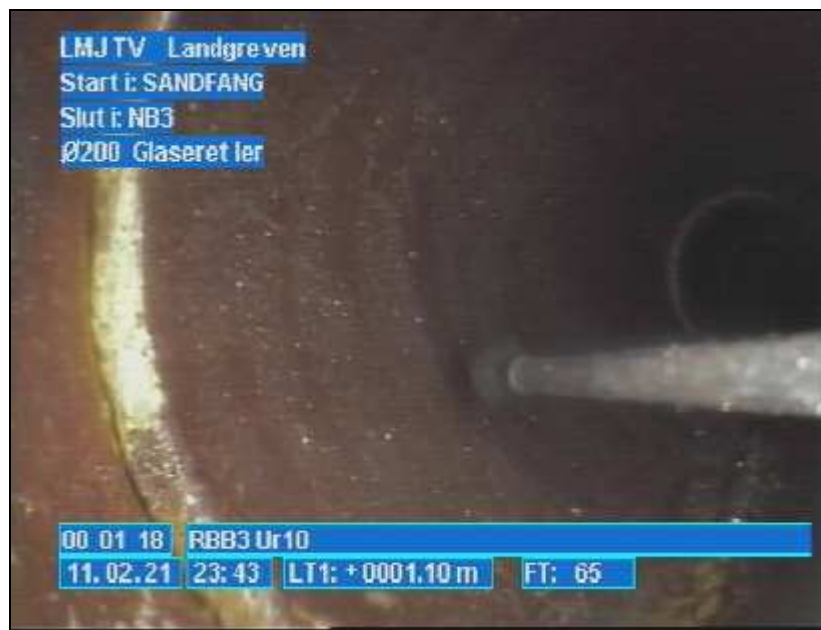
FOTO 065 00:01:17 1.1 m RBB 3

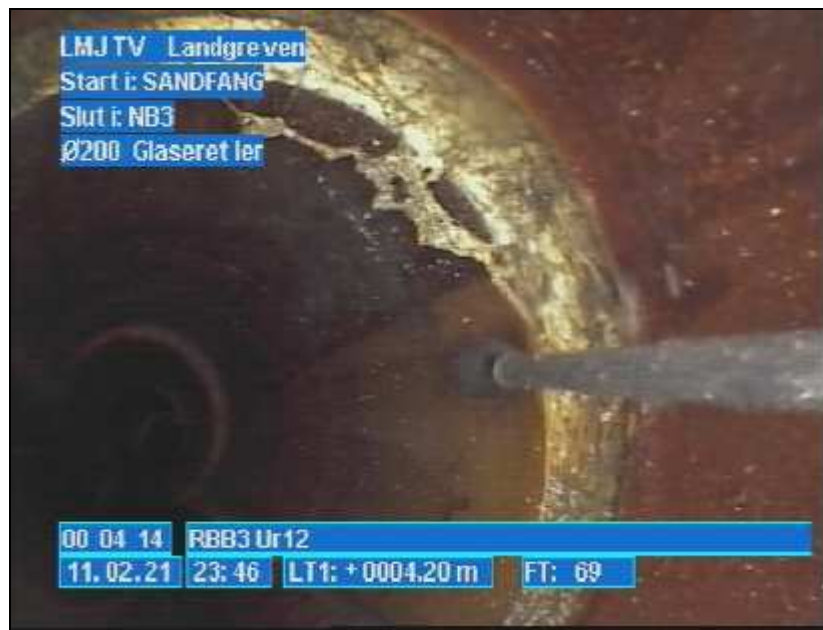
FOTO 069 00:04:13 4.2 m RBB 3

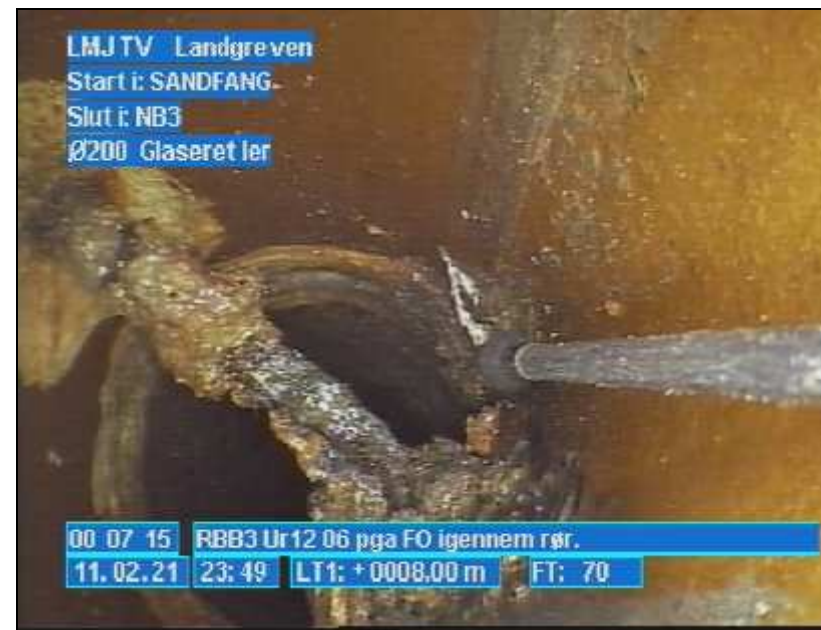
FOTO 070 00:07:13 8.0 m RBB 3  
 pga FO igennem rør.

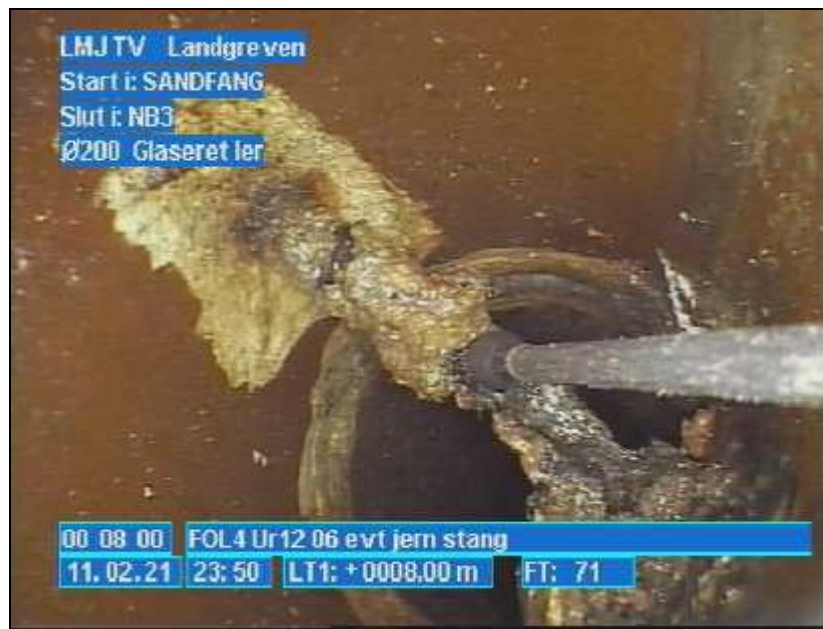
FOTO 071 00:07:59 8.0 m FOL 4  
 evt jern stang

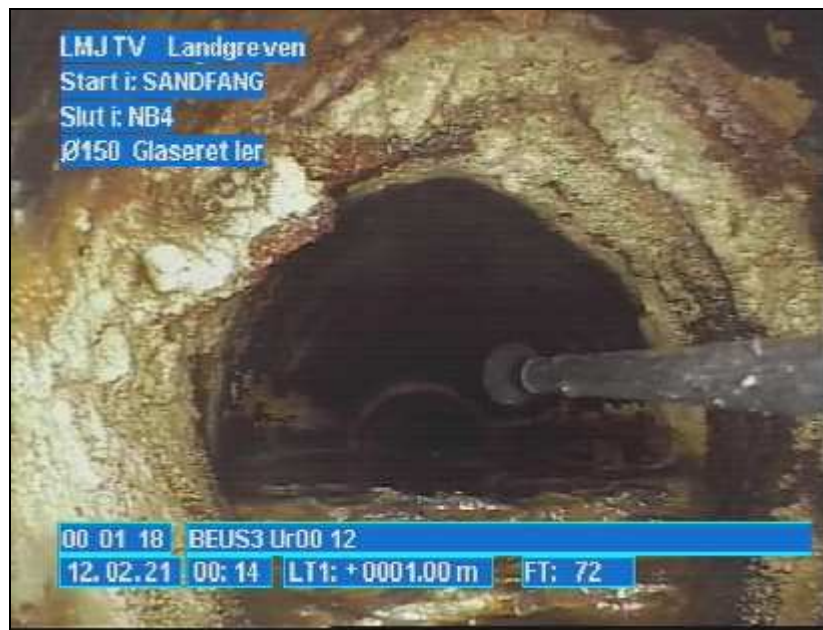
FOTO 072 00:01:18 1.0 m EUS 3
