Til
Københavns Kommune
Teknik og Miljøforvaltningen
Byens Drift

Dato
Oktober, 2015

Teknisk evaluering af nedgravede affaldsbeholdere i Wesselsgade, København

Ref. 1100017783\B00024-11-RASE

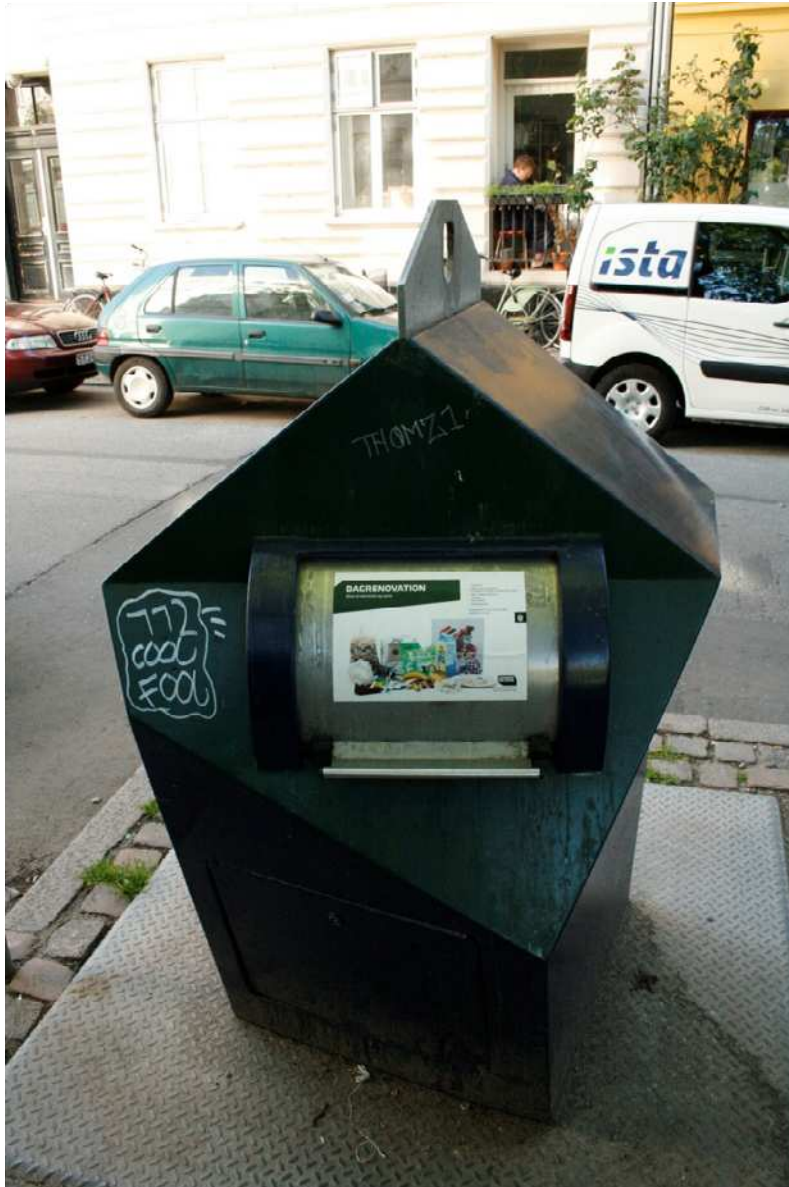
Indkast søjlen fremstår, hvis der ses bort fra den manglende rengøring, pæn uden slagskader, der har brudt lakeringen. Indkasttromlen kører uden modstand og er let at betjene. Der er tags på forsiden, men ellers ingen synlige tegn på mislighold. Beholderen har tydelig skiltning af, hvad det er for en fraktion og hvad denne fraktion indeholder i form af påklistret piktogram.

Figur 4.5 Indkast søjle til dagrenovation (restaffald).

Inspektionslugen har mindre tæring grundet det korrosive miljø, men fungerer som den skal.

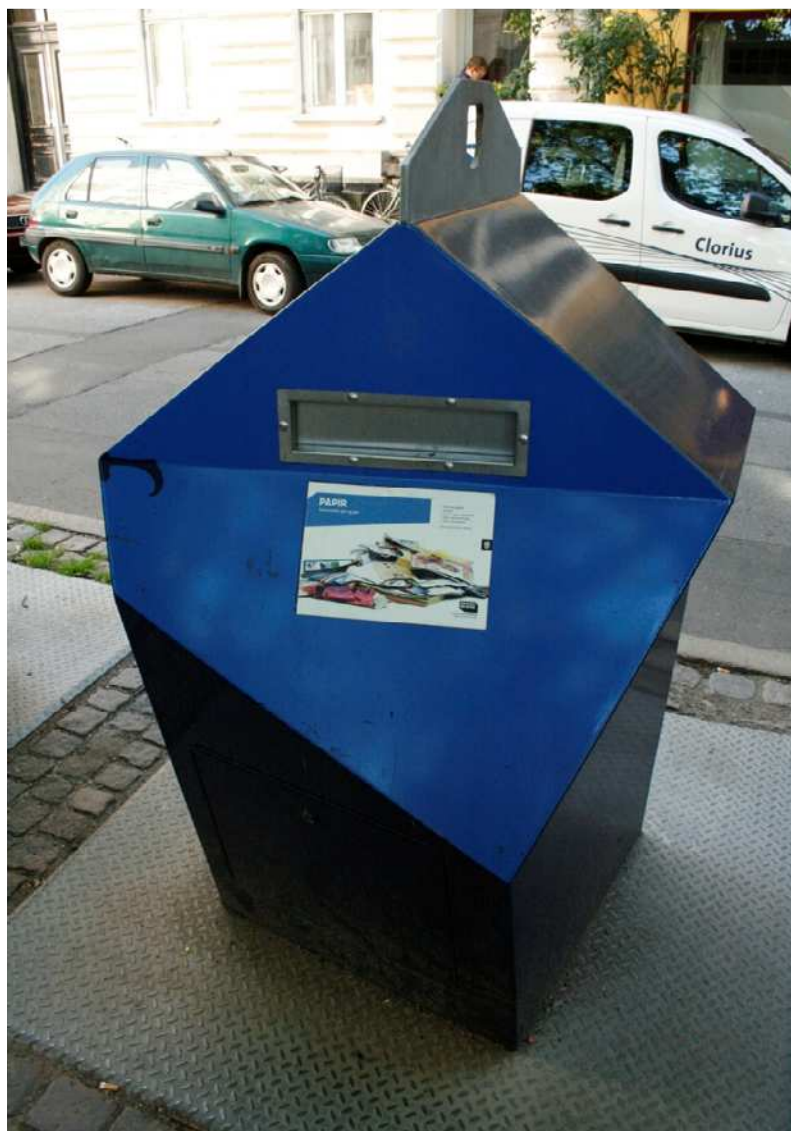
Indkastsøjlen fremstår, hvis der ses bort fra den manglende rengøring, pæn med nogle slagskader, der har brudt lakeringen. Indkastlågen er let at betjene og der er ingen synlige tegn på mislighold. Inspektionslugen fremstår pæn. Der er tilføjet selvklæbende folie indvendigt, for at papiret ikke skal sætte sig fast i overgangen mellem dørkplade og indkastsøjlen. Beholderen har tydelig skiltning af, hvad det er for en fraktion og hvad denne fraktion indeholder i form af påklæbt piktogram.

Figur 4.6 Indkastsøjle til papir.

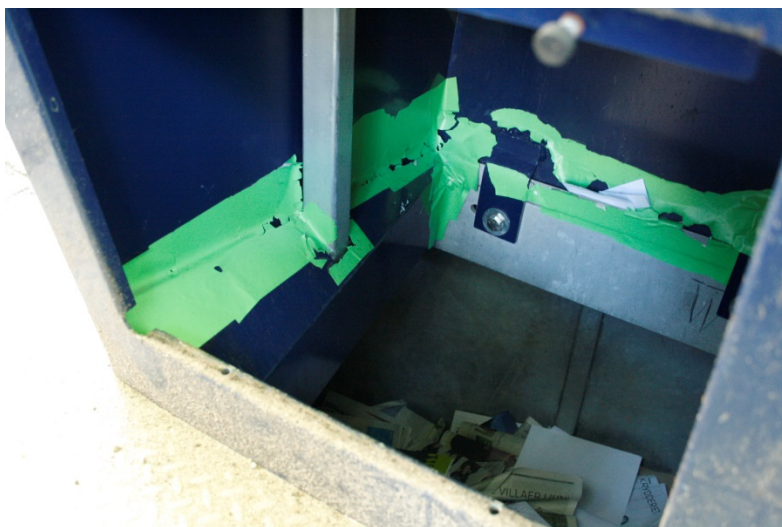
Figur 4.7 Indvendig forbedring for at forhindre at papir sætter sig fast.

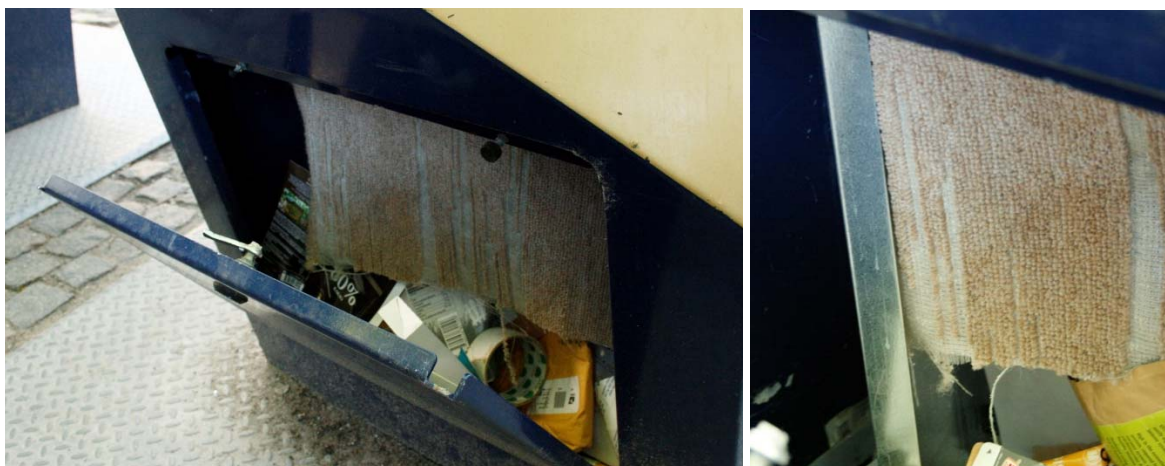
Indkastøjlen indre er forsynet med en nyudviklet og egenproduceret tragt (udviklet af vicevæerten og produceret af smedefirma). Tragten leder pappet ned i beholderen, sammen med en gulvtæpperest, der sikre at pappet ikke kan folde sig ud før det kommer ned i beholderen. Det ser ud til at fungere efter hensigten, men det er ikke en del af Euro Groups leverance, da denne er udviklet af vicevæerten.

Figur 4.8 viser den indsatte ledetragt med gulvtæppesider til forhindring af materialeprop.

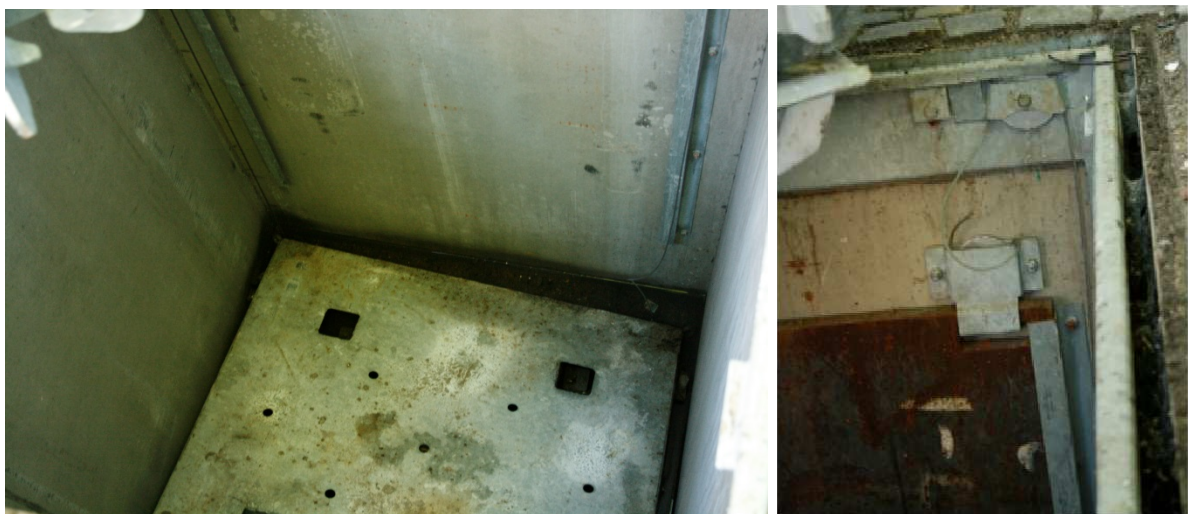
Sikringsgulvet der, med kontravægte, skal køre med op med beholdere når den hejses op, fungerer langt fra tilfredsstillende, da sikringsgulvet forbliver på bunden af betonkummen over 2 meter nede. Problemet skyldes formodentligt et knækket kabel, der forbinder sikringsgulvet med kontravægten. Kontravægten hænger lige under terræn og falder ikke ned, så den kan trække sikringsgulvet op. Problemet gør et AT-vejledning for overdækning af åbne huller, samt Branchemiljørådet for Bygge og Anlægs anbefalinger ikke kan overholdes.

Figur 4.9 Sikkerhedspladen forbliver på bunden af betonkummen, da wire i systemet er knækket.

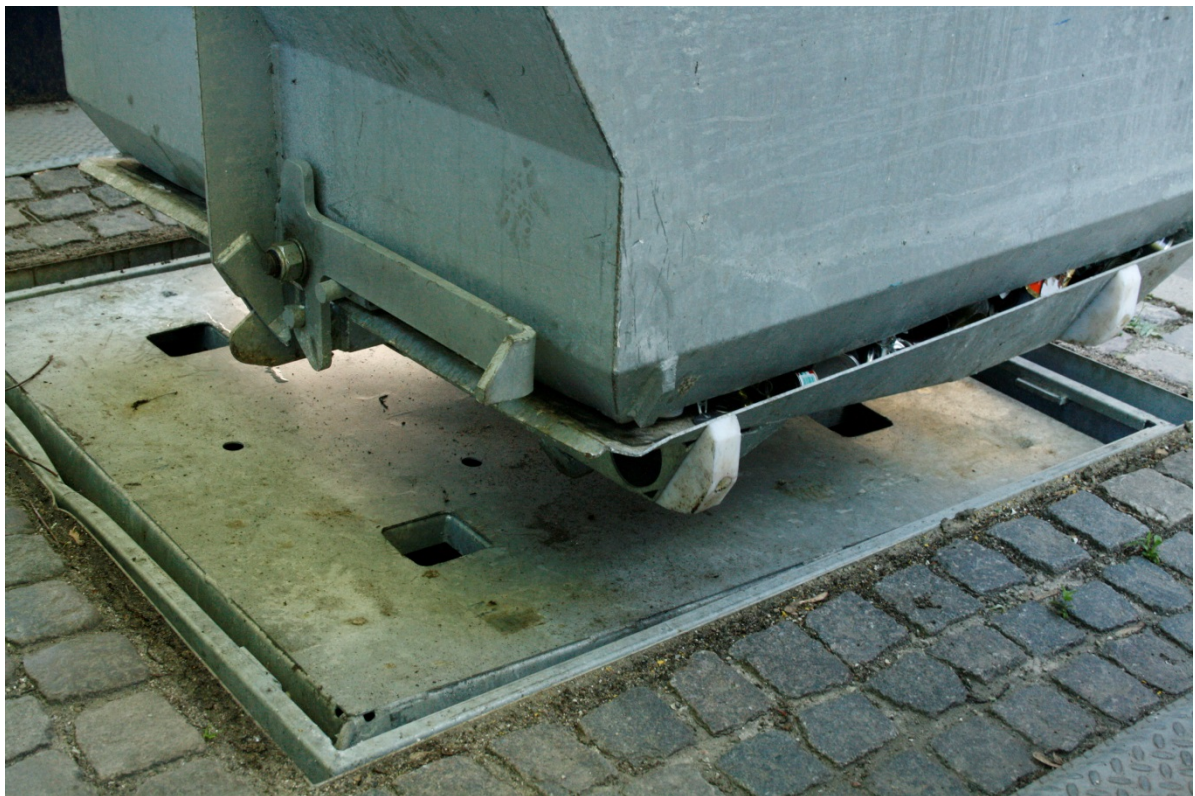
Sikringsgulvet der, med kontravægte, skal køre med op med beholdere når den hejses op, fungerer ikke tilfredsstillende, idet pladen kun med noget besvær kører op og ned. Problemet kan formentligt afhjælpes med rengøring af betonkummerne for skidt og snavs. Der er en slagskade på kanten af rammen på betonkummen, som følge af slag fra låsebeslaget på beholderen.

Figur 4.10 Faldsikringen kører kun med besvær op til næsten det niveau, hvor den bør stoppe og ligger dernæst skævt.

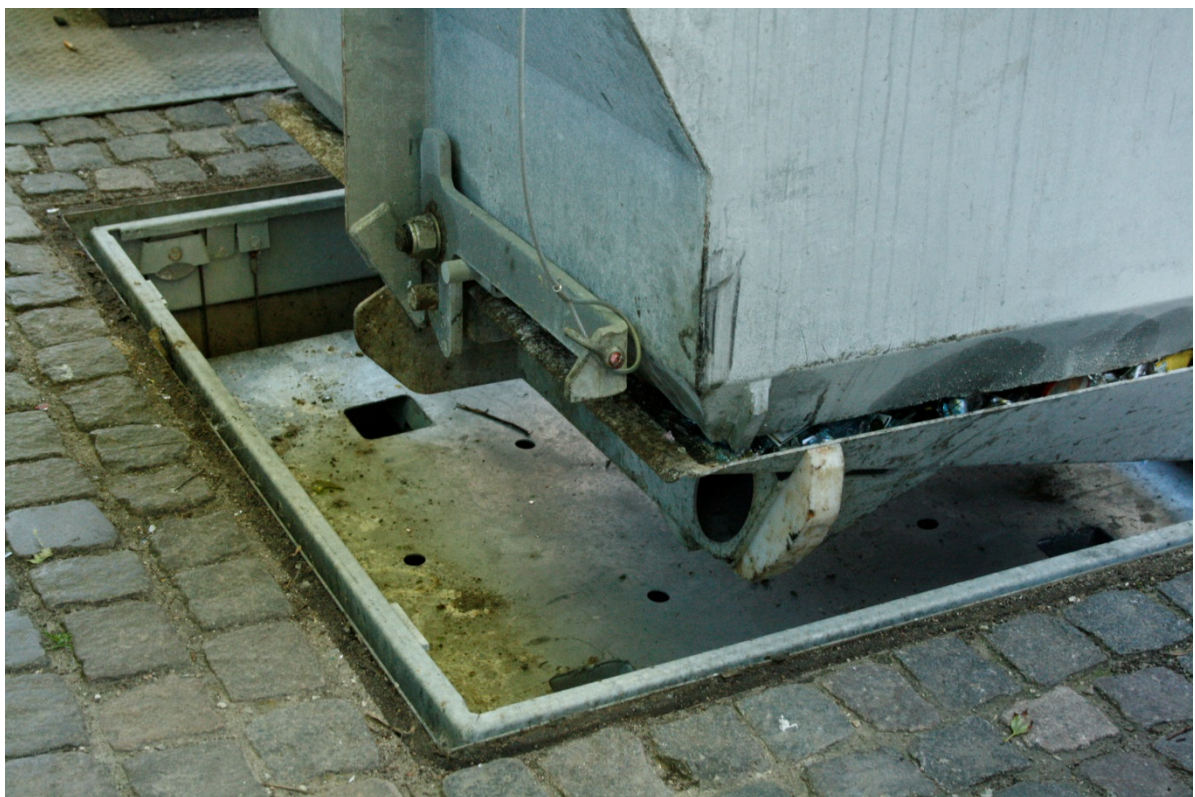
Bunden og udløsningsmekanismen fremstår pæne og uden slagsskader. Udløsningsmekanismen er påført et wiretræk, således at åbningen af bunden ved tømning udløses som ved en to-krogshejs. Denne indretning er tilføjet efterfølgende af en tidligere renovatør og skyldes formodentligt ønsket om, at kunne styre tømningen. Hvis beholderen åbnes ved anslag falder indholdet frit over 2 meter ned i renovationsvognens container og kan derfor ikke styres, hvilket resulterer i knusning af glasset.

Figur 4.11 Faldsikringen kører ikke helt op til niveau, men stopper 20 cm under terræn. Derudover ses den monterede udløsermekanisme, i form af en wire, på anslagsarmen.

Sikringsgulvet der, med kontravægte, skal køre med op med beholdere når den hejses op, fungerer ikke tilfredsstillende. Problemet kan formodentligt afhjælpes med rengøring af betonkummerne for skidt og snavs.

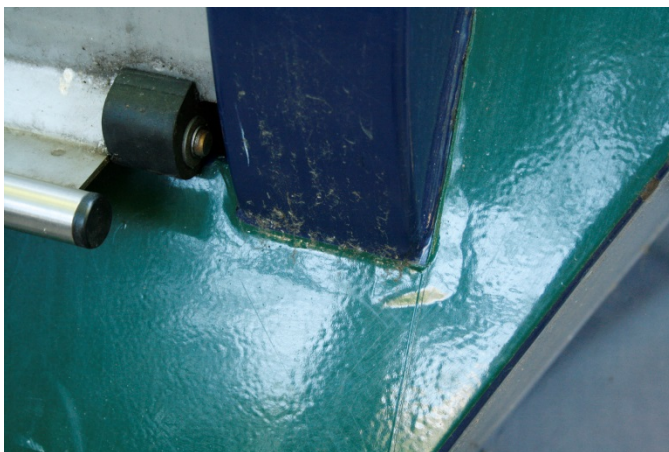
Figur 4.13 Formodet korrosion.

Inspektionslugen har mindre tæringar grundet det korrosive miljø, men fungerer som den skal.
