Spørgsmål til skriftlig besvarelse stillet den 10. oktober 2019 af Karina Rohrberg Jessen om Granskningsrapport - Kulturcenter Kildevæld

Projekt: Kildevæld

**Kildevæld Skole og Kulturcenter
Bygning 2
Bellmansgade 5A, 2100 København Ø**

Bygningsfysisk gennemgang

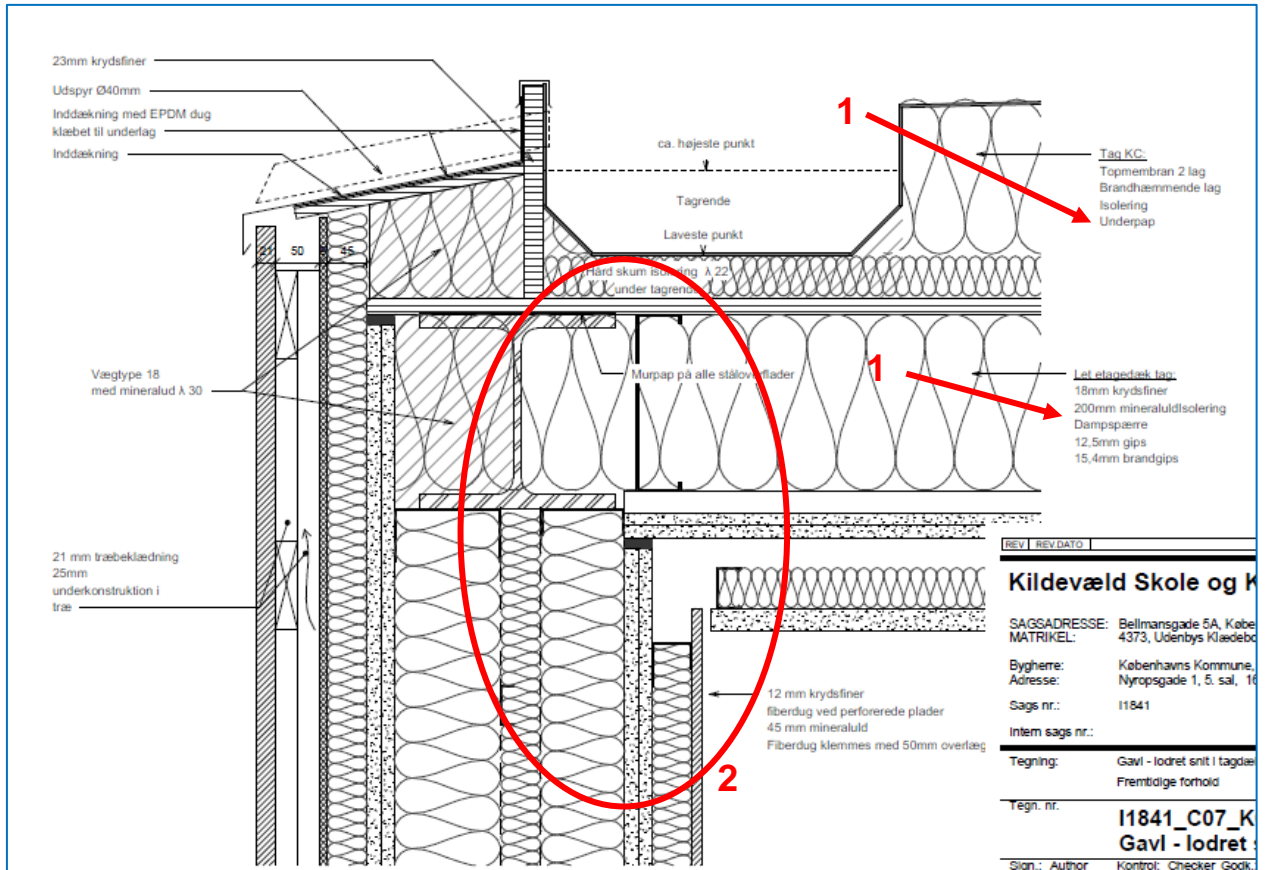
Udsnit af tagdetalje. Lodret snit.

1. Heraf fremgår to dampspærre i tagkonstruktionen.
2. Dampspærre i gavl og forbindelse til dampspærre i tag er ikke vist.

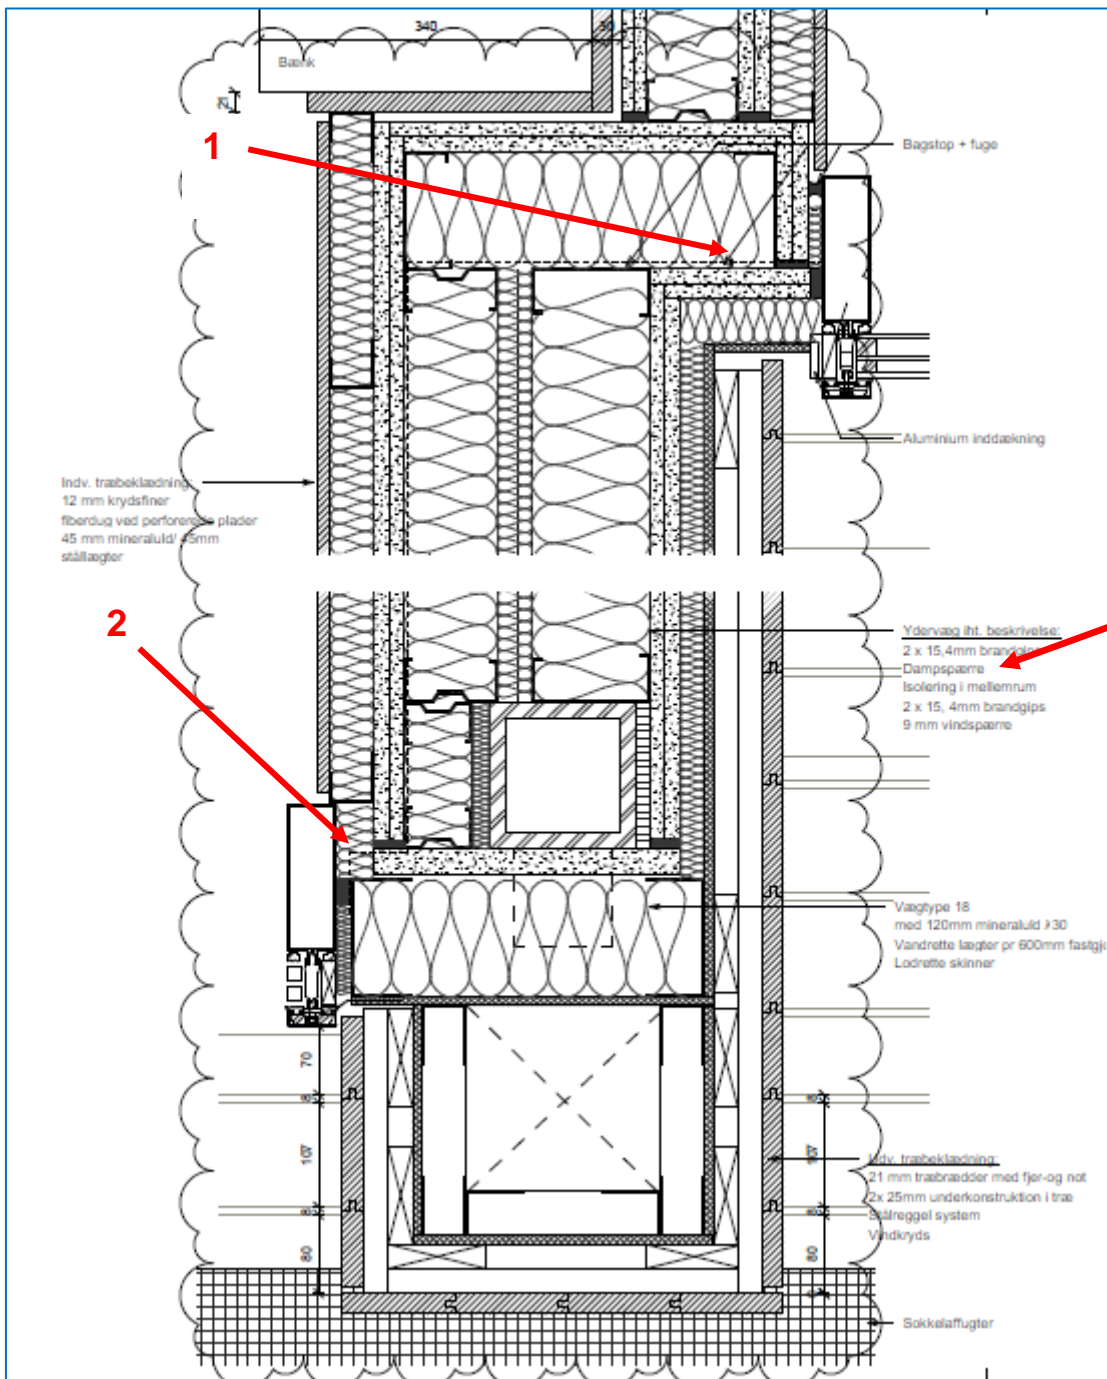
Udsnit af facadedetalje. Vandret snit.

1. Dampspærre ligger meget langt ude i konstruktionen.
2. Dampspærredetalje er ikke vist korrekt/bygbar.
3. Forkert placering af dampspærre på den kolde side af isoleringen.

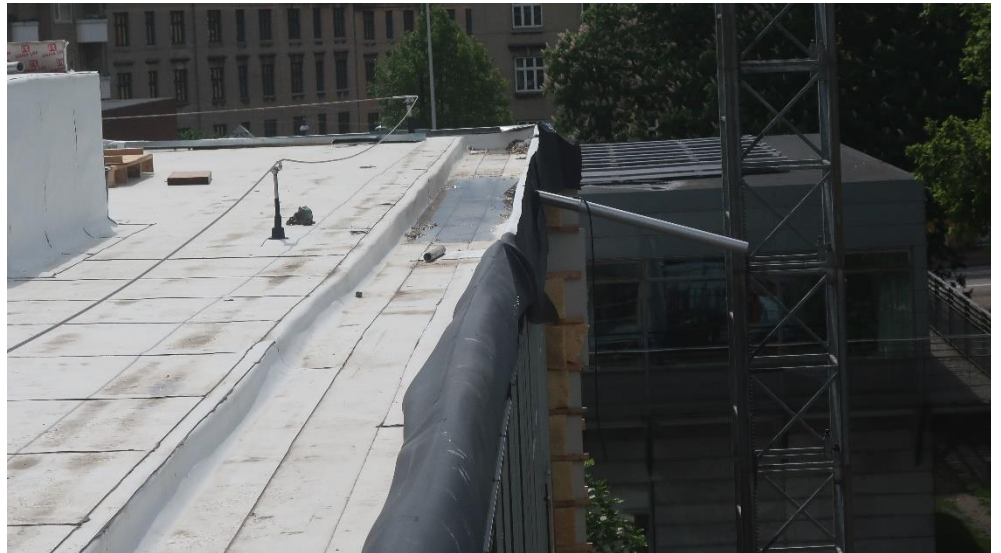
Ved sydvestligt hjørne blev der registreret lunker på begge sider af nedløbet (markeret med rød pil). Lunkerne vurderes at være lidt over det normalt acceptable, hvad størrelse og dybde angår.

Det blev registreret at et rør fra stilladset, havde ramt taget, og at tagdækningen var beskadiget (markeret med gul pil).

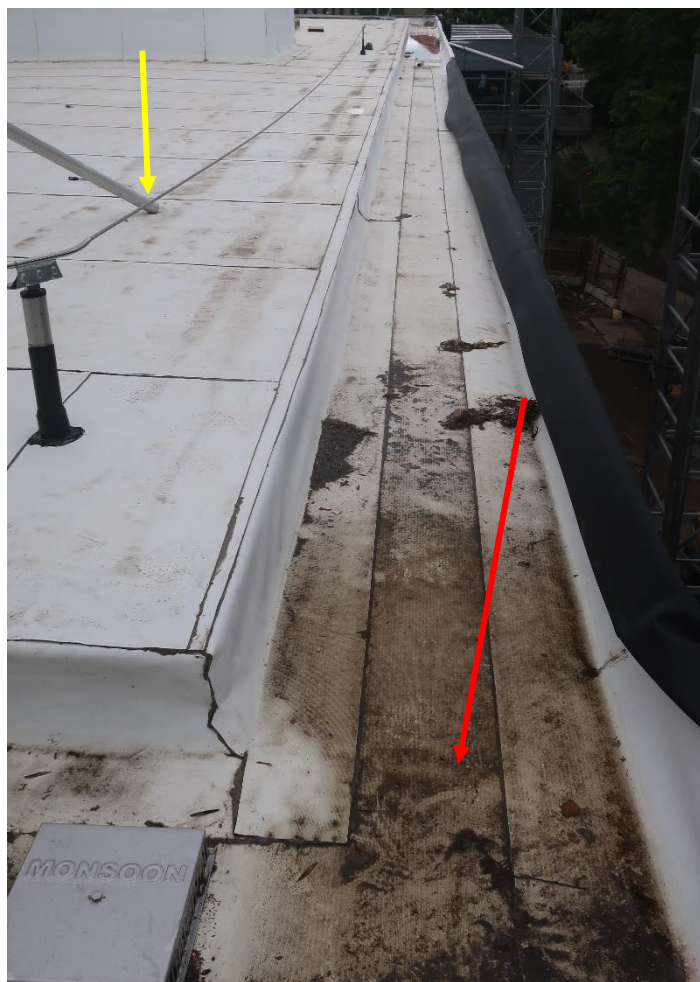
Ved nordvestligt hjørne blev det registeret, at der ikke var etableret udspyer.

Derudover blev der registreret vandindtrængning gennem taget i rummet under taglemmen på 2. sal. Vandet havde opfugtet gulvkonstruktionen, samt loftsstrukturen på 1. sal. Vandets udbredelse på ståltrapézplader i etageadskillelsen kunne ikke afdækkes. Der kunne dog konstateres, at vandet også havde fundet vej ned til 1. sal via gavlen.

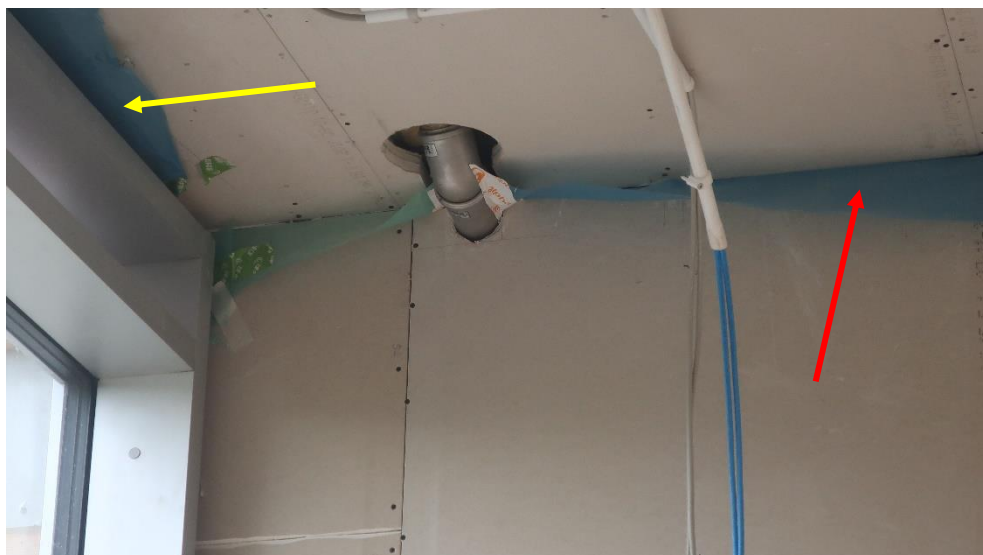
I venstre side af billedet ses der ikke løsning af hvordan dampspærre skal etableres ved loft/facadeparti. Der ses blot en dampspærrefolie, som ikke er afsluttet (markeret med gul pil).

Det ses endvidere, at et tagnedløb, som ikke er isoleret mod kondens.

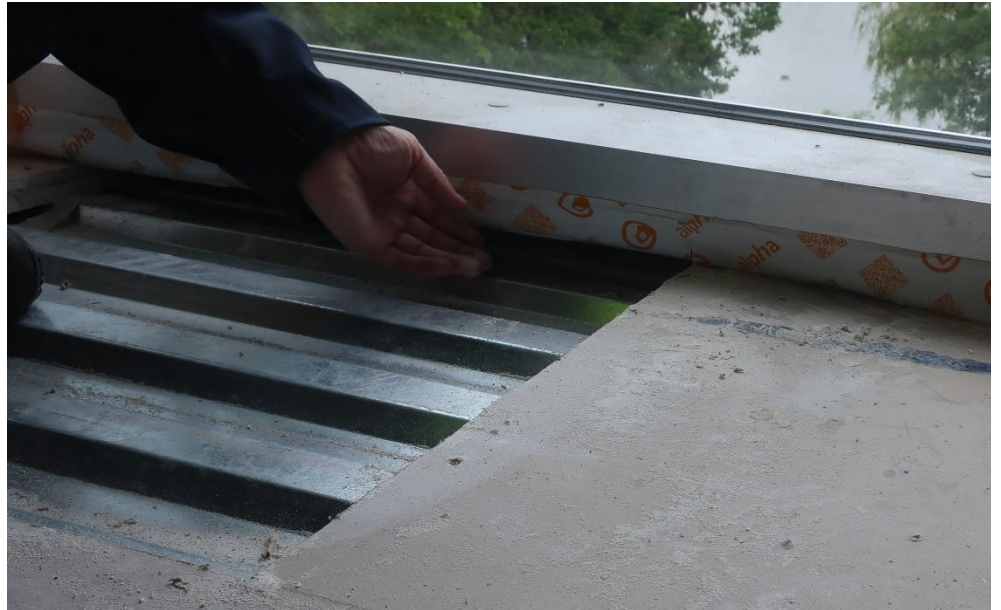
Efter åbning af gulvet ved facaden kunne det konstateres, at der ikke var etableret dampspærre fra facadeelementet og til den øvrige konstruktion.

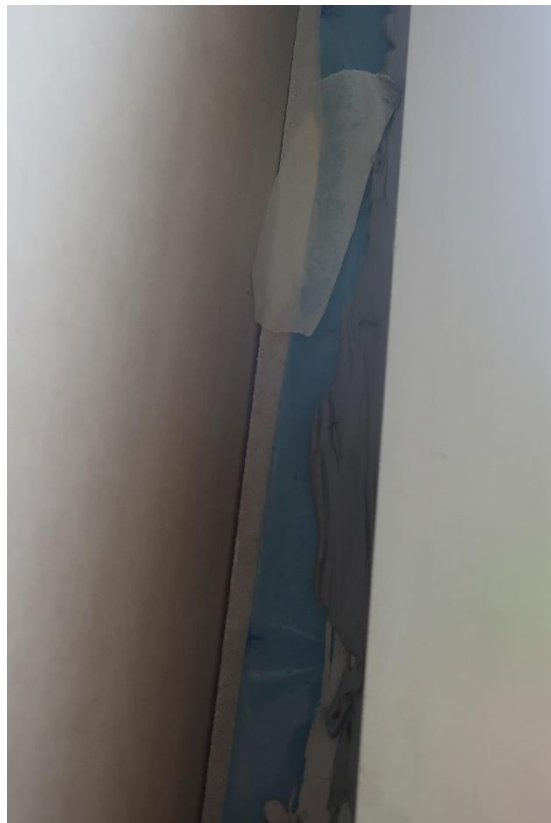
Hvor skillevægge bygges sammen med ydervægge ses ingen tæt lukning med dampspærre, hvormed der kan opstå fugtskader som følge af kondensering i den yderste del af ydervæggene.

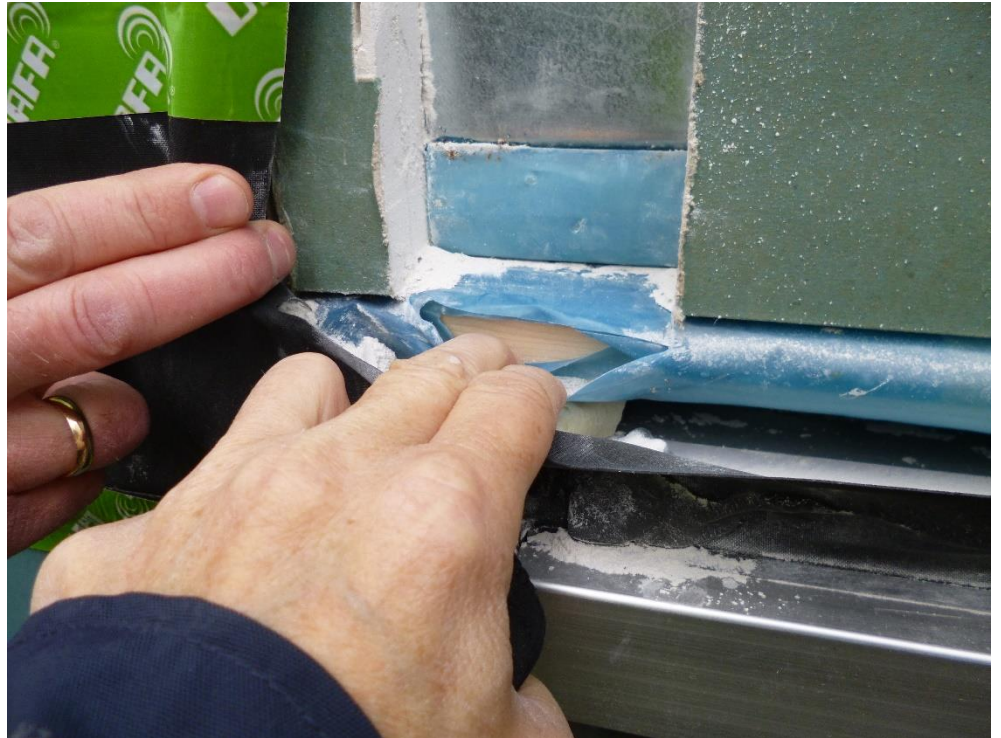
Det kunne konstateres, at en dampspærre, som muligvis er monteret længere inde i væggen, også dækker omkring et bræt i den ydre del af facaden. Dette medfører risiko for kondensering omkring brættet.

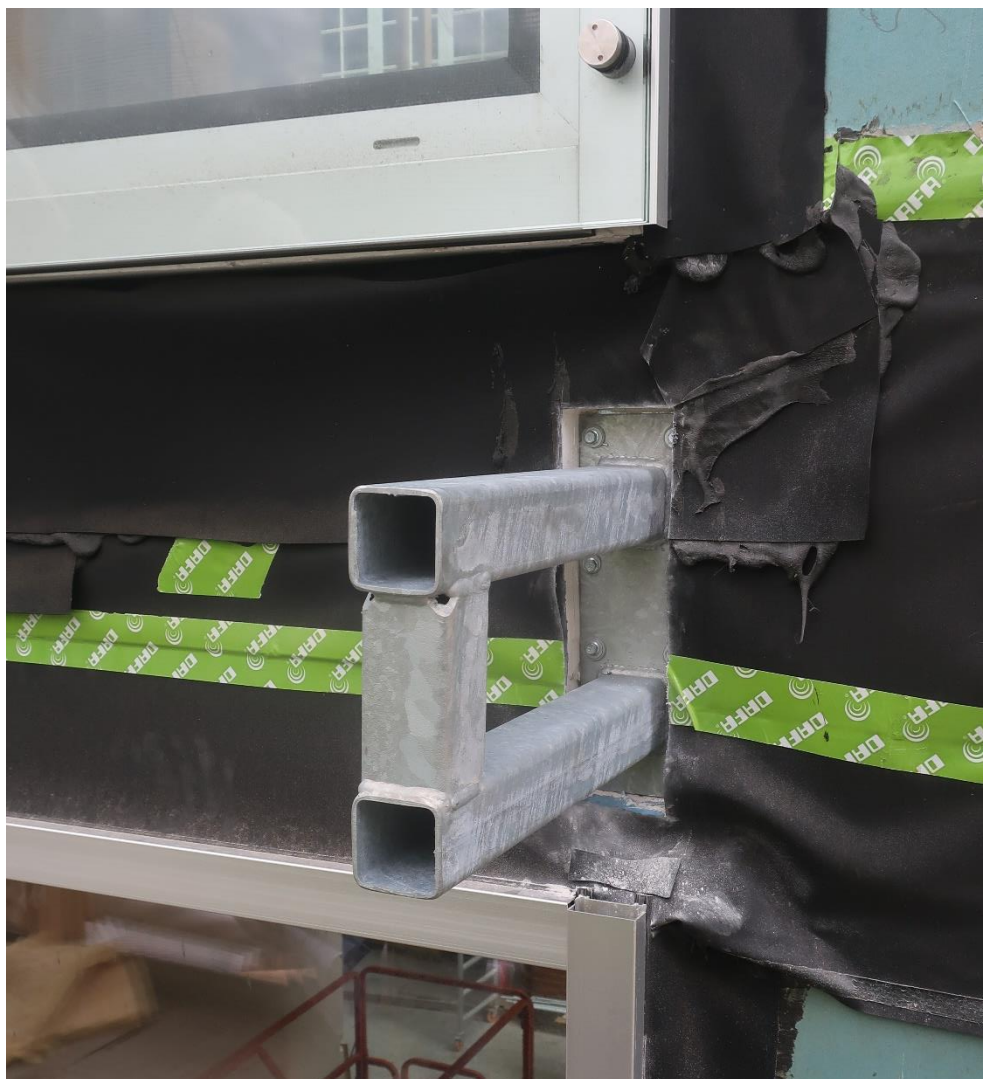
Det blev også registreret, at stålbeslag til fastgørelse af solafskærmning i væggen, tilsyneladende kun var skruet fast i tyndpladen (stål) bagved vindgipsen, og at befæstigelsen på ingen måde syntes at være fast og stabil.

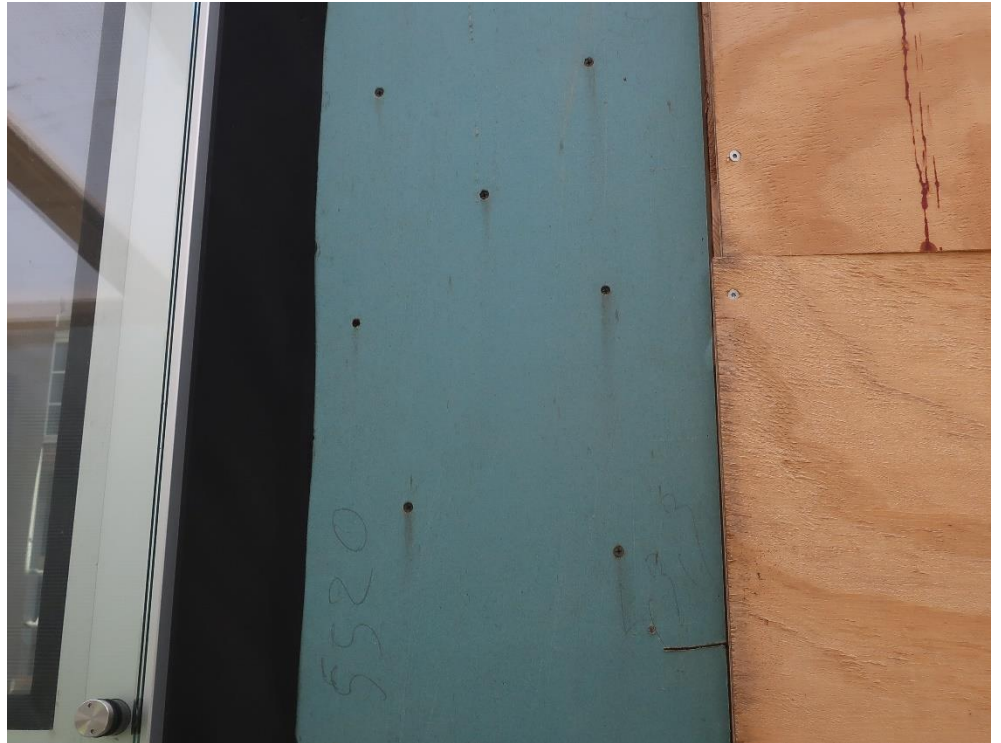
Vindgipsen fremstod med fugtaftegninger i stort omfang, hvilket blandt andet kunne ses ved rustne gipsskruer og rustaftegninger.

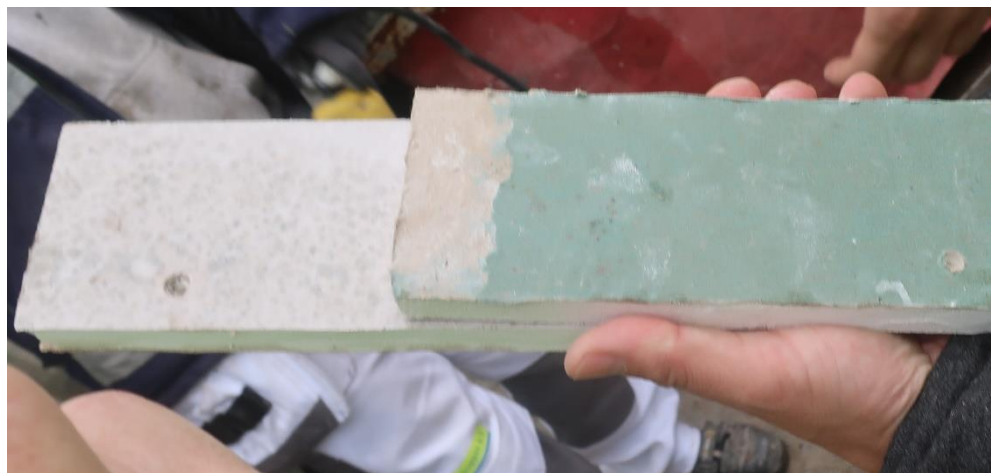
Ved opskæring i en væg blev der registreret synlig skimmel mellem to lag gipsplader.

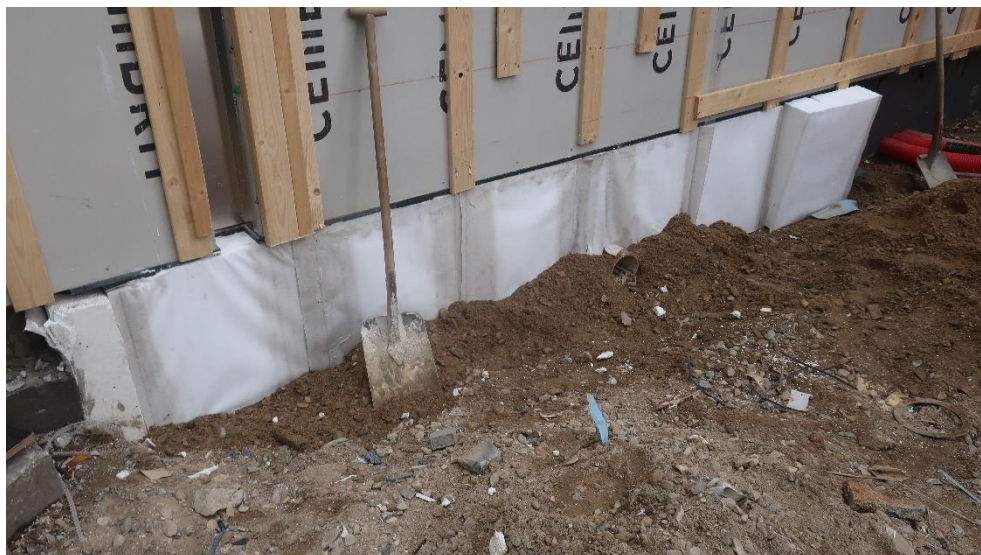
Ved bygningens østlige gavl ses udsparring i væggen, hvor der skal etableres tagnedløbsrør. Der er dog ikke etableret tilsvarende udsparring i sokkel / isolering. Håndværkerne oplyste desuden, at man ikke havde registreret muligheder for tilslutning af tagvandet, før man etablerede isoleringen.

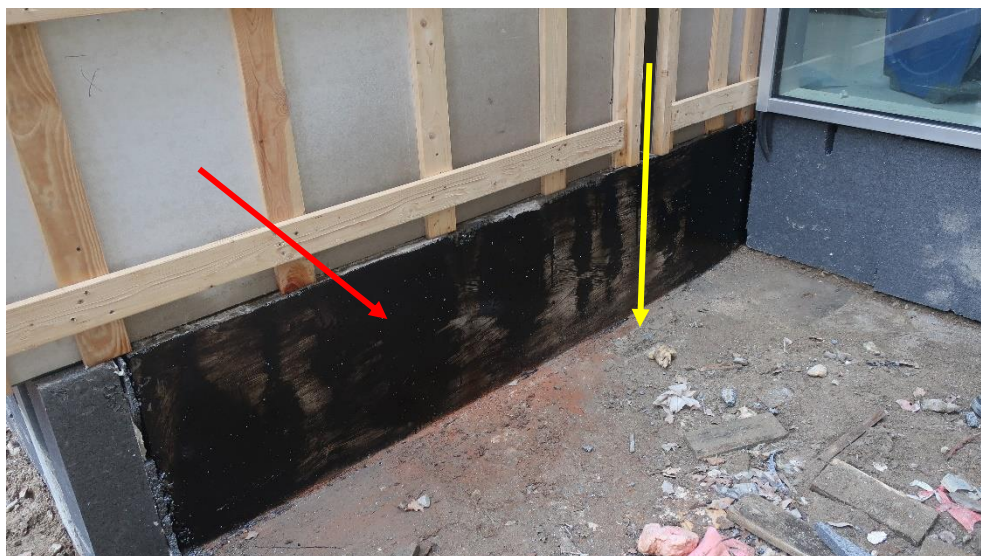
Ved en nordvendt væg blev det konstateret, at der ikke var etableret isolering af soklen, og at soklen ikke er placeret korrekt (rød pil). Det ses desuden også, at der ikke er etableret afløb i terræn, der hvor tagnedløbet skal placeres (gul pil).

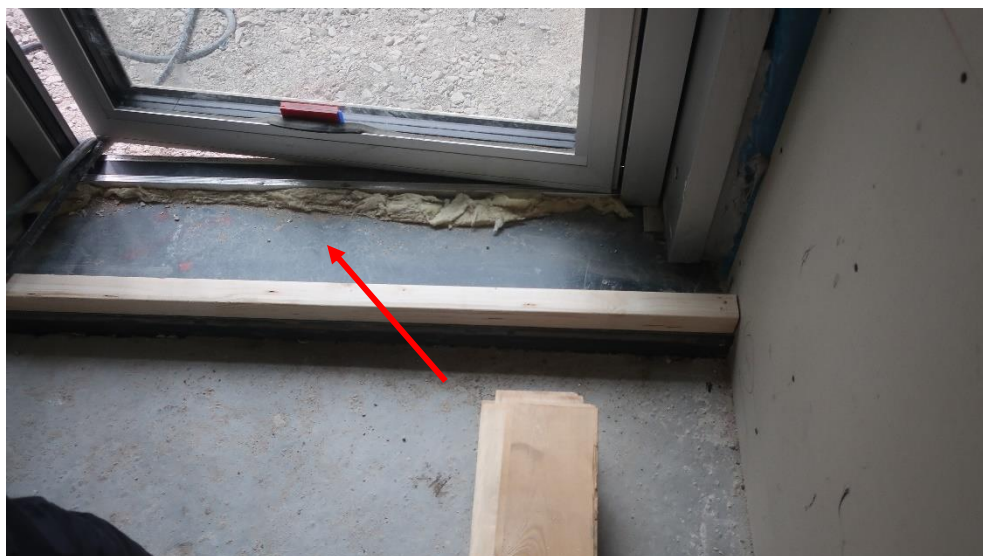
Her ses stålprofilen indefra (sort kant) under en ydervør:

Ved så markante kuldebroer vil der opstå et stort energitab. Der vil desuden opstå kondens i konstruktionen, og i forhold til termisk indeklima, kan kuldebroen medføre trækgener for de personer, der opholder sig nærmest ved ydervæggene.
