TILGÆNGELIGHED FOR
HANDICAPPEDE TIL
VANLØSE KULTURHUS OG
BIBLIOTEK
ENDELIG RAPPORT

KØBENHAVNS KOMMUNE
31. MARTS 2009

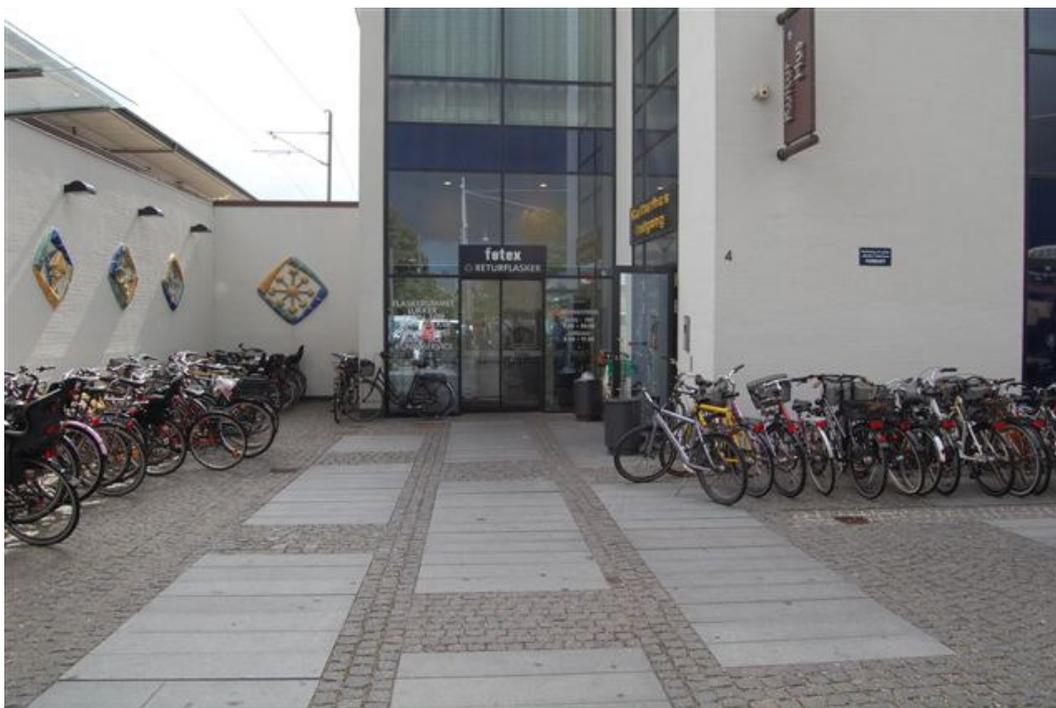
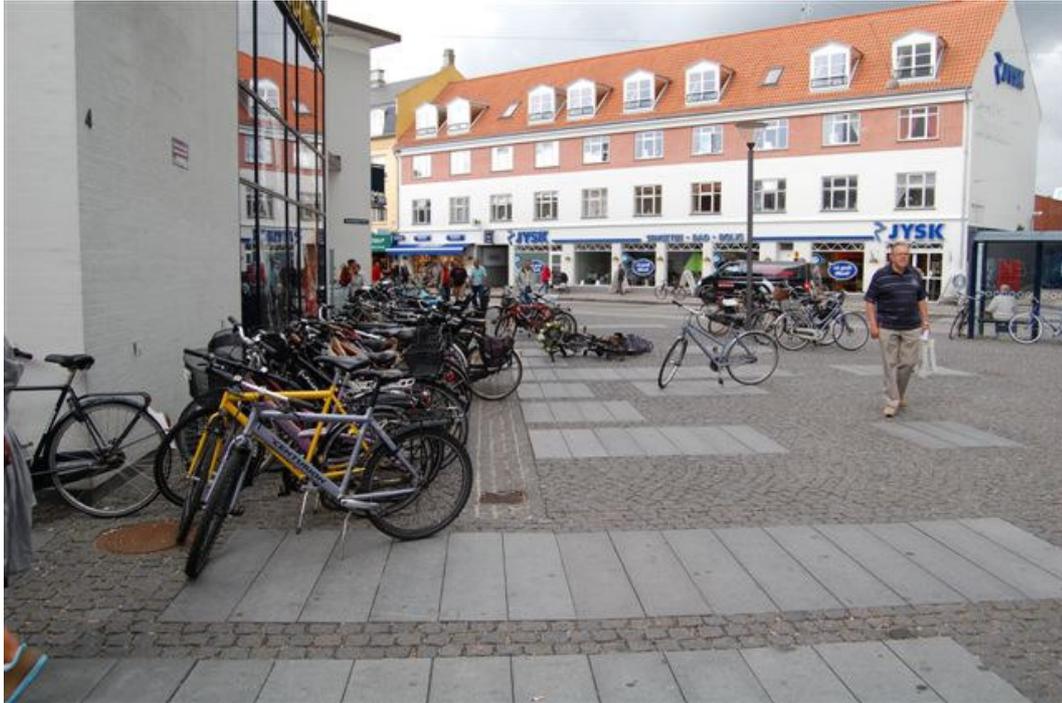
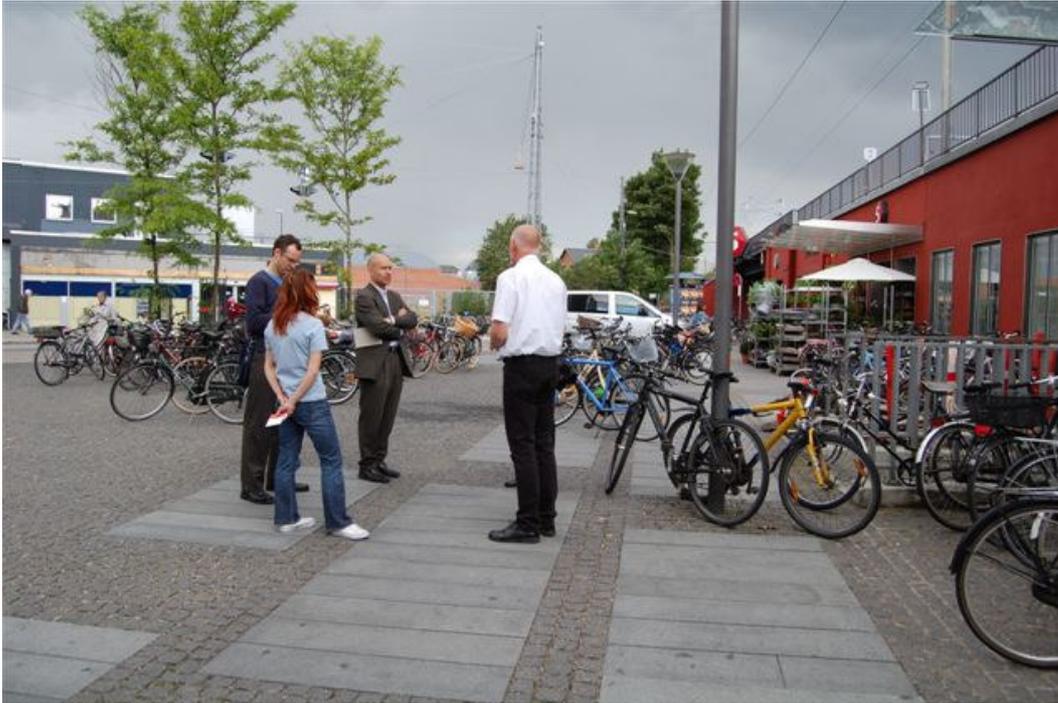
5.2 TORVEPLADSEN

Frode Jakobsens Plads ligger foran indgangspartiet til kulturhuset. Pladsen har brostens- og flisebelægning. En gangbane fører fra Jernbane Allé forbi indgangen til Vanløse S-togstation og videre til kulturhusets hovedindgang. Gangbanen er overvejende belagt med fliser afbrudt af mindre brostensbelagte felter. Pladsen er overvejende belagt med brosten. Efter det oplyste er pladsen privatejet.

Baggrunden for standardens krav til denne belægningstype, er at belægningstypen ikke er jævn og derfor kan være vanskeligere at forcere for eksempel for personer med gangbesvær og andre personer, der benytter ganghjælpemidler. Brostensbelægning er endvidere ikke skridsikker, særlig når denne bliver regnvåd.

Pladsens nuværende flisebelægning, der brydes af felter med belægning af brosten opfylder ikke kravet i DS 3028:2001.

Under inspektionen blev det fra kulturhusets ledelse tilkendegivet, at man er opmærksom på, at belægningsforholdene kan udgøre en hindring for tilgængeligheden til kulturhuset. Det blev endvidere oplyst, at de nuværende faciliteter for cykelparkering er utilstrækkelige, og at parkerede cykler til tider helt eller delvis blokerer for forløbet af gangbanen og derved spærrer for passage. Dette sås i nogen grad også at være tilfældet på tidspunktet for inspektionen. Det blev yderligere oplyst, at der mellem ledelse og den private ejer af pladsen pågik en dialog angående en forbedring af tilgængeligheden for så vidt angår belægnings- og cykelparkeringsforhold. Jeg beder om en orientering om det nærmere indhold af initiativet til forbedring af tilgængeligheden herunder en orientering om udfaldet af dialogen med pladsens ejer.

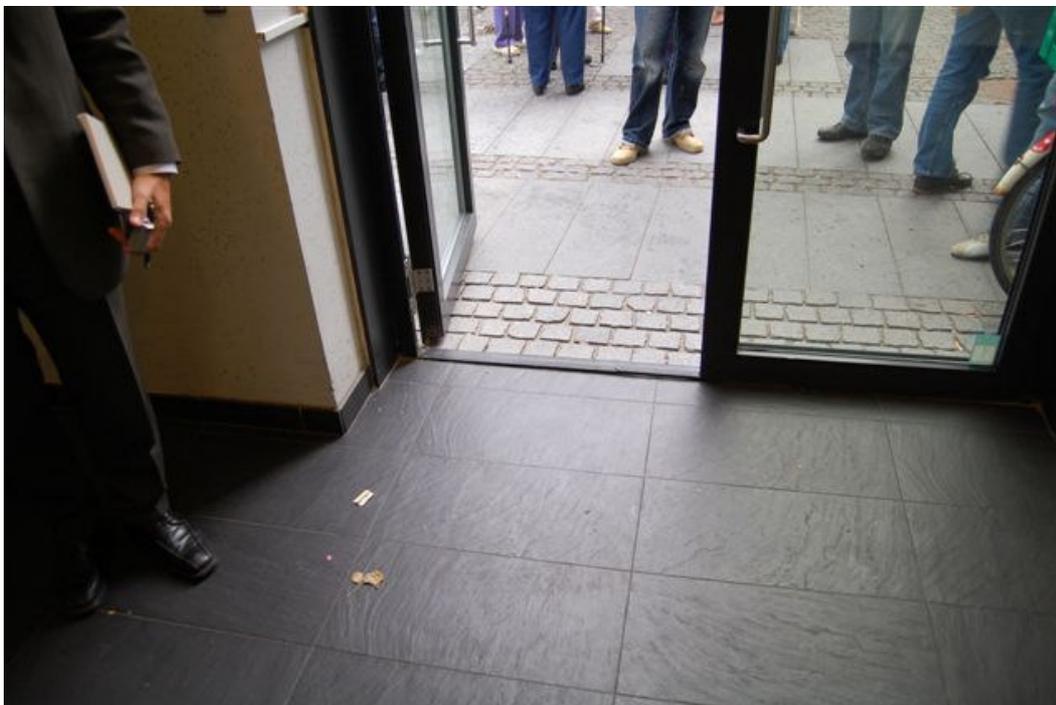
5.3.1 indgangsparti

Indgangspartiet har et højdedørtrin. Dørtrinnets højde blev opmålt til 3 cm. Niveauforskellen er ikke i sig selv markeret i en kontrastfarve, og dørtrinnet fremstår i nogenlunde samme farve som gulvbelægningen indenfor. Dørens bredde blev opmålt til 77 cm. Belægningen lige foran indgangspartiet er af brosten.

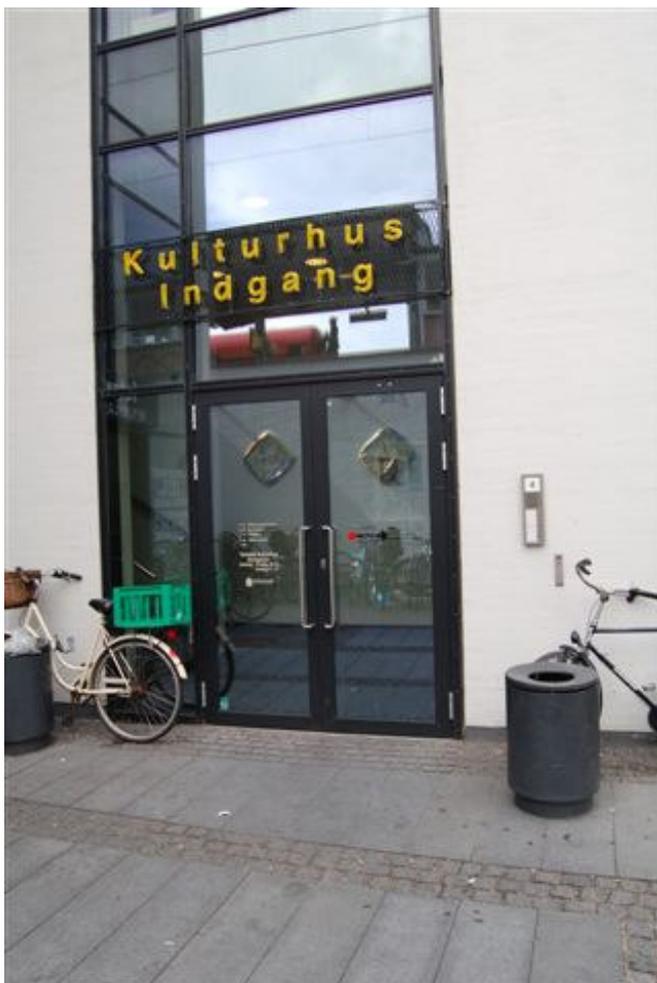
5.3.2 Døråbnerfunktion

Indgangsdøren åbner udad med hængselside til højre. På dørens glasrude er der et pileformet piktogram, der henviser til den automatiske døråbnerfunktion installeret som en betjeningsknap i murvæggen til højre for døren. En skraldespand er placeret ca. en halv meter foran betjeningsknappen.

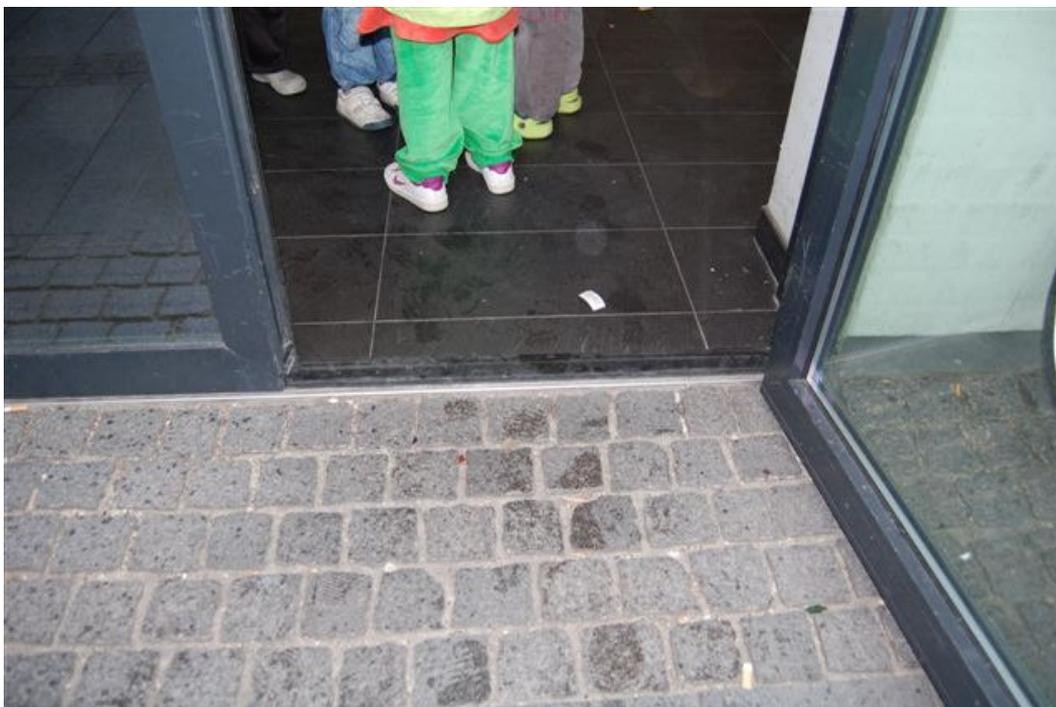
5.3.3 Belægning

Arealet umiddelbart op til indgangspartiet er belagt med brosten.

Brostensbelægningen er fra tidspunktet for kulturhusets opførelse og fremstår forholdsvis jævn. Belægningens karakter gør imidlertid, at denne ikke er skridsikker, når belægningen eksempelvis bliver regnvåd.

Brostensbelægningen opfylder dermed ikke anbefalingen i DS:3028: pkt. 4.2.3. Til forskel fra belægningen andet steds på pladsen som både er af flise og af brosten., er denne belægningstype anvendt på en del af områdestykket lige foran kulturhusets indgangsparti, hvilket jeg i lyset af anbefalingerne i ovenstående standard finder uheldig. Jeg går imidlertid ud fra, at kulturhuset inddrager dette forhold i dialogen med bygherre jf. mine nærmere bemærkninger herom i afsnit 5.2.

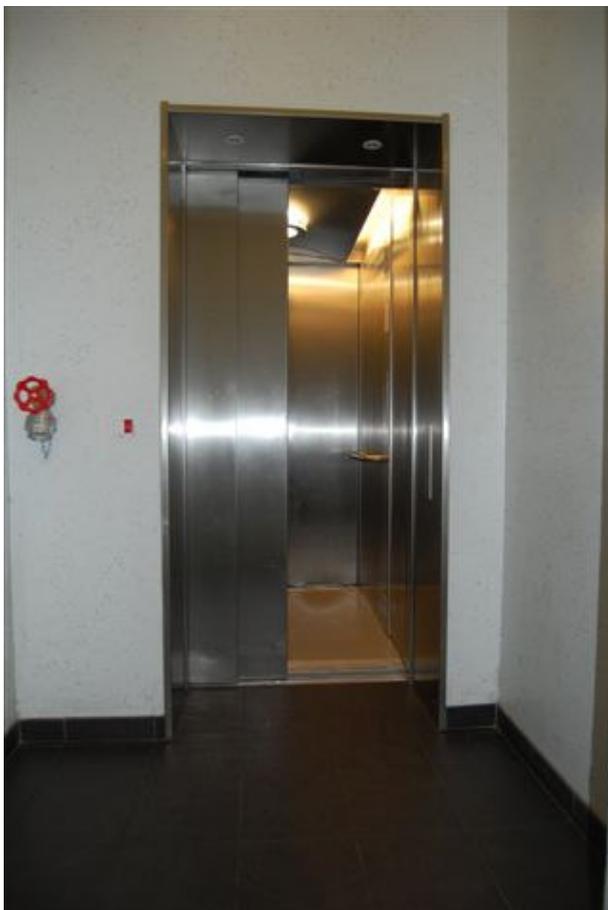
5.4 ELEVATORFORHOLD

En elevator fra stueetagen kan benyttes til opstigning til kulturhuset på 1. sal og til nedstigning til bygningens parkeringskælder.

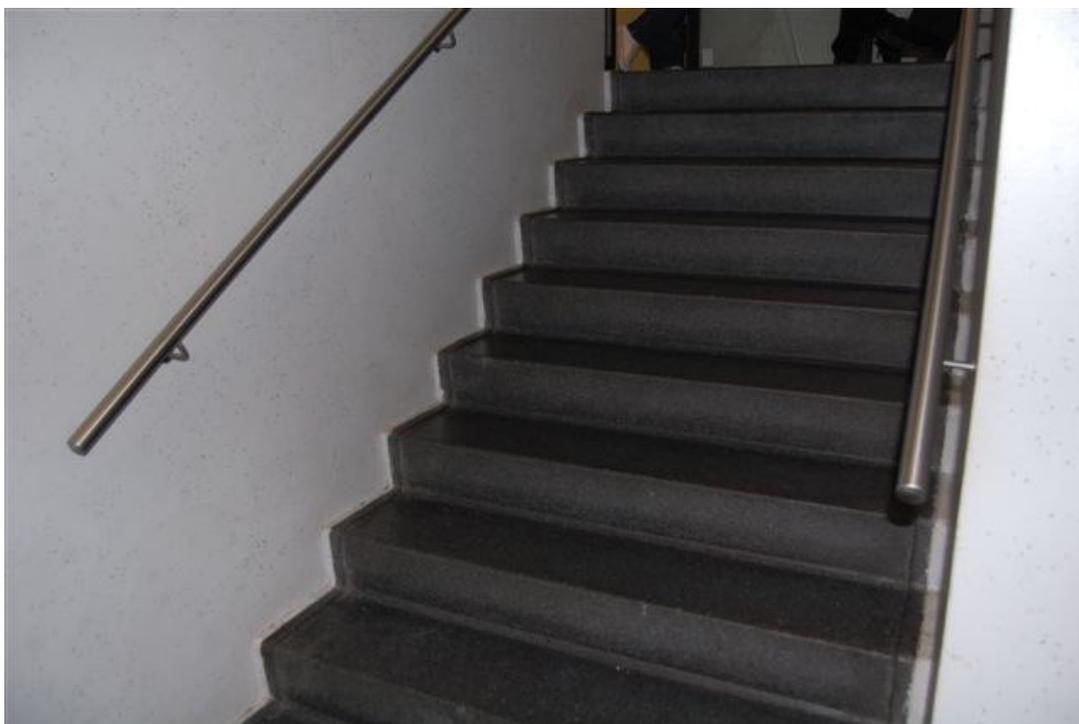
5.5 TRAPPEOPGANG

En trappeopgang forbinder parkeringskælder, hovedindgangen i gadeplan og indgangen til kulturhuset på 1. sal.

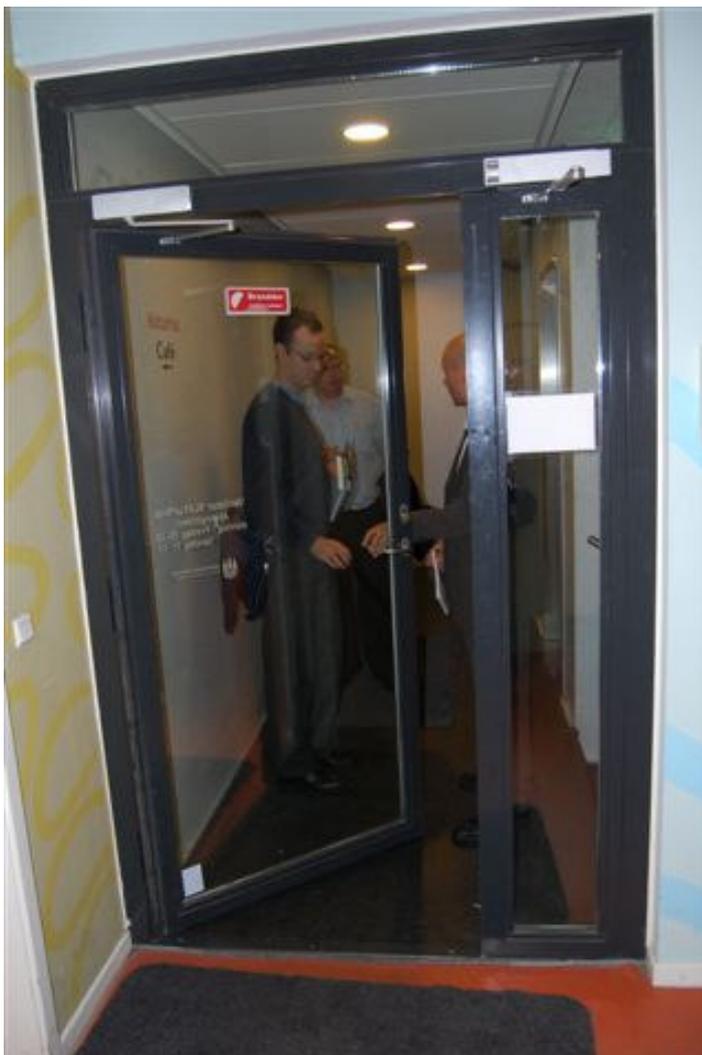
5.6 INDGANG TIL KULTURHUSET(1. SAL)

Ved ud- og opstigning fra elevator eller trappeopgang er der via en repos adgang til indgangsdøren til kulturhuset. Indgangspartiet består af en glasvæg og en glasdør, som åbner ud mod reposen. Glasdøren betjenes manuelt. Trappeopgangen leder op til den ende af reposen, hvor indgangspartiet er placeret. Trappen er ikke afskærmet.

Glasdøren er forholdsvis tung at betjene, og reposens areal forholdsvis småt. Sammenholdt med dørens bredde og dennes åbningsretning samt trappenedgangens placering, efterlader det ikke megen manøvreplads foran indgangsdøren til eksempelvis en person i en kørestol, der efter alt at dømme må køre op på siden af døren og med front mod trappenedgangen trække tilbage i døren for at betjene denne. Det er i den forbindelse min opfattelse, at ovenstående forhold ikke udgør en tilstrækkelig tilgængelighed til indgangsdøren. Den manglende afskærmning ud mod trappenedgangen udgør endvidere efter min opfattelse en sikkerhedsrisiko, idet en efterfølgende uopmærksom eller fejlbetjening af kørestolen kan resultere i en

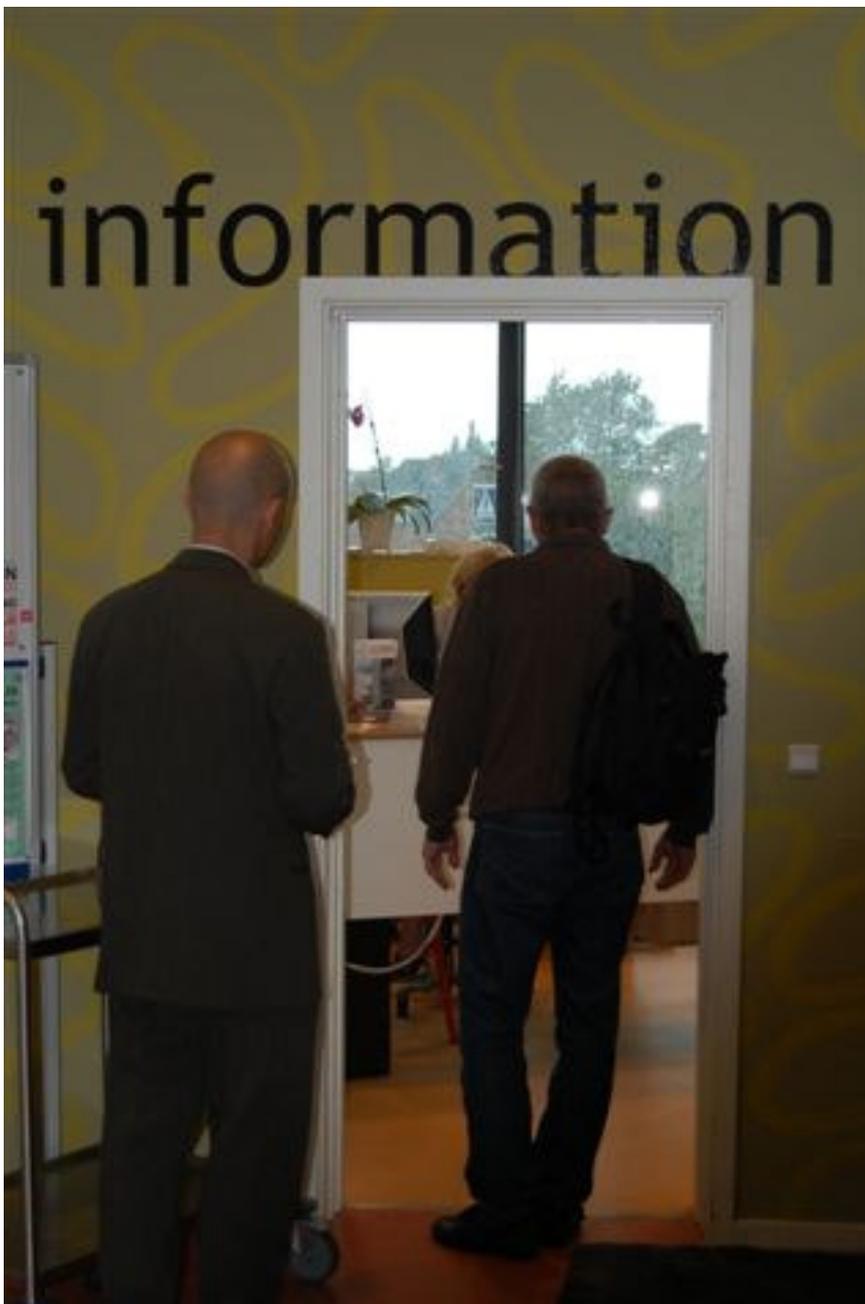
5.7 INFORMATIONSDESK

Informationsskrankens højdeindstilling blev opmålt til 1 m. Skranken har hæve-sænke funktion, hvilket muliggør en fleksibel adgang til (selv)betjening af eksempelvis en person i en kørestol.

Informationsskranken giver mig ikke anledning til bemærkninger.

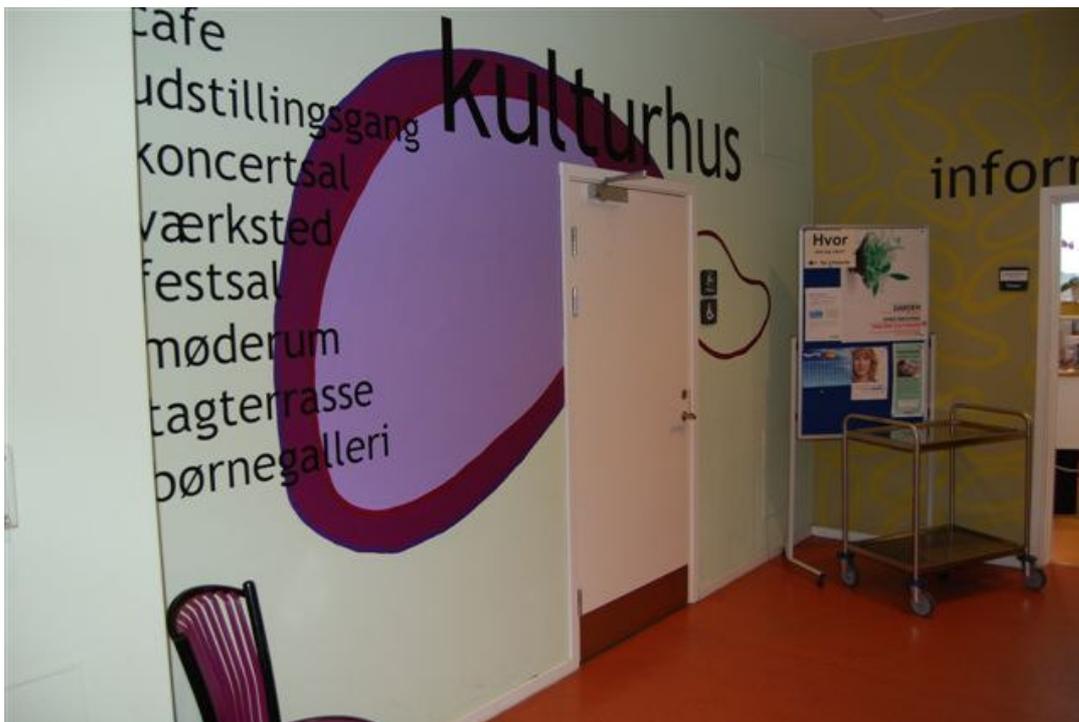
5.8 SKILTNING

På væggen overfor indgangen er der skiltet med kulturhusets aktiviteter og faciliteter.

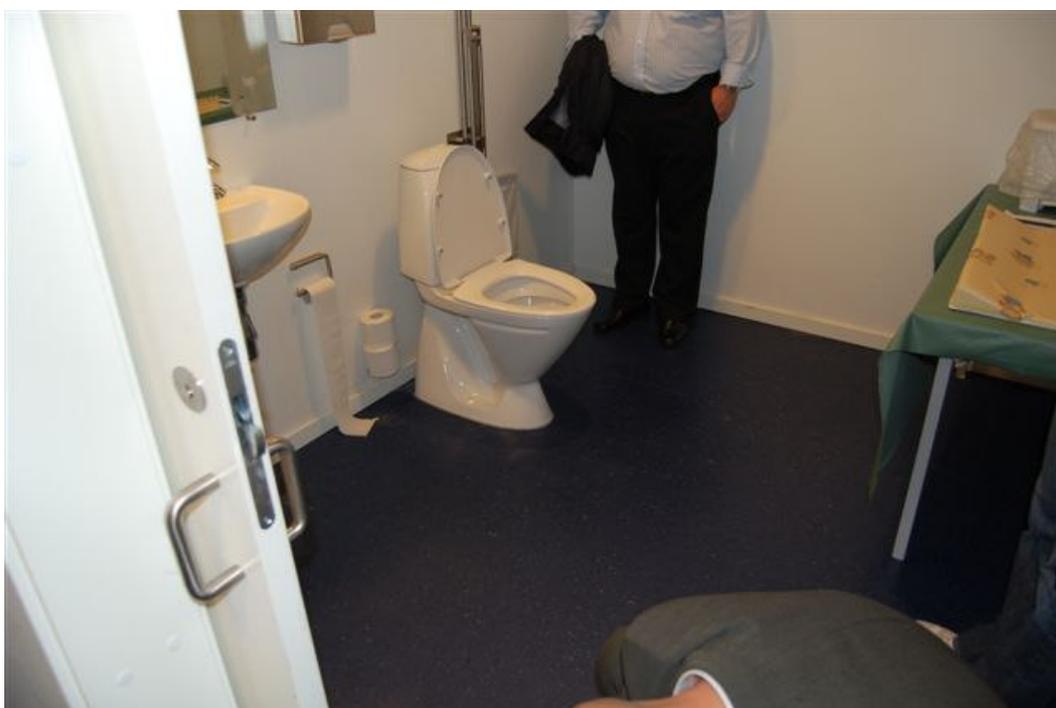
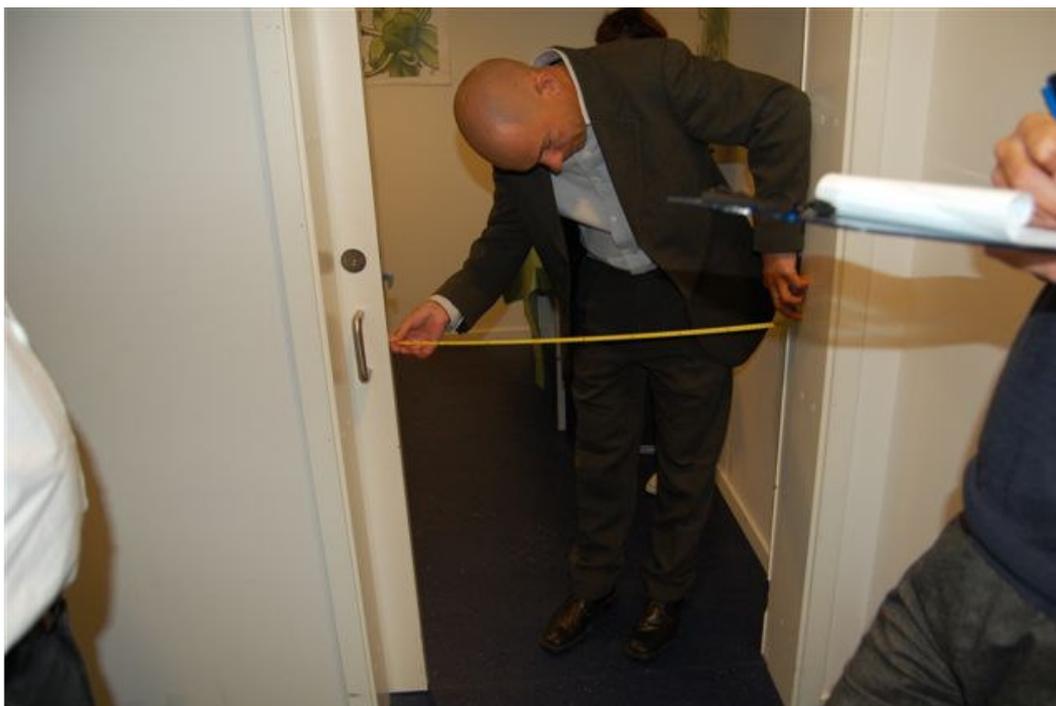
I handicaptollettets ene hjørne op mod den ene breddevæg er opstillet et puslebord. I forbindelse med inspektionen blev det oplyst, at bordet var planlagt udskiftet med et opklappeligt puslebord. Toiletsoklen er placeret mod den modsatte breddevæg. Håndvasken er placeret i samme side som toiletsoklen. Til højre for toilettet er installeret en støttebøjle og til venstre bag soklen er monteret en toiletpapirholder i ca. samme højde som toiletkantens overkant. Over vasken er placeret et spejl. Til venstre for spejlet er monteret en sæbedispenser og til højre en papirholder.

Handicaptollettets rumstørrelse blev på opmålt til 2,22 m i bredden og 2,65 m i længden. Højden på toilettets overkant fra gulvet blev opmålt til 0,46 m. Vasken og spejlet blev opmålt til henholdsvis 0,87 m og 1,05 m fra gulyplanet.

Skydedørens bredde blev opmålt til 0,84 m. Handicaptolletet har automatisk belysning styret af en rumsensor, der aktiveres ved indgang.

Etableringen af handicaptolletet opfylder BR 1995 kapitel 4.4.1, som stiller krav om etableringen af et handicaptollet. Til bestemmelsen er angivet en række anbefalinger til toilettets indretning, som i hovedtræk ved ikrafttræden af BR 2008 er gjort til bindende krav. Som ovennævnt fandt BR 2008 ikke anvendelse ved opførelsen af kulturhuset og reglerne i BR 2008 er ikke tillagt tilbagevirkende kraft.

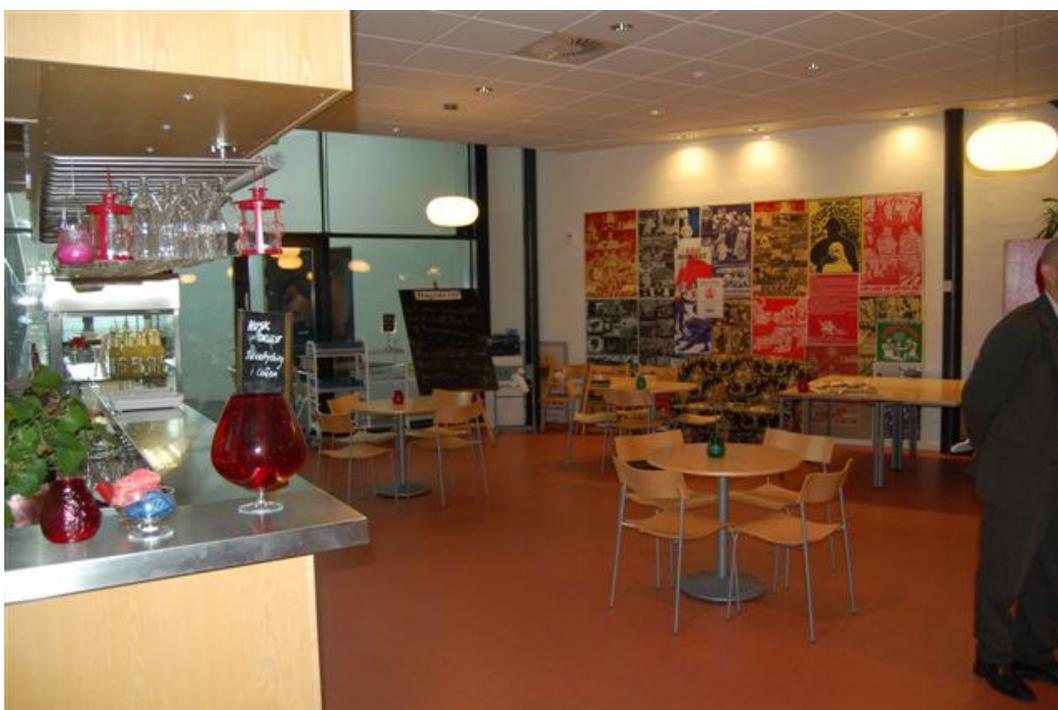
5.10 CAFÉ

I kulturhusets café er der blandt andet opstillet flere borde- og stolearrangementer. Der er god plads mellem møbelarrangementerne. Bordhøjden blev opmålt til 0,68 m. Ingen af stolene har armstøtte.

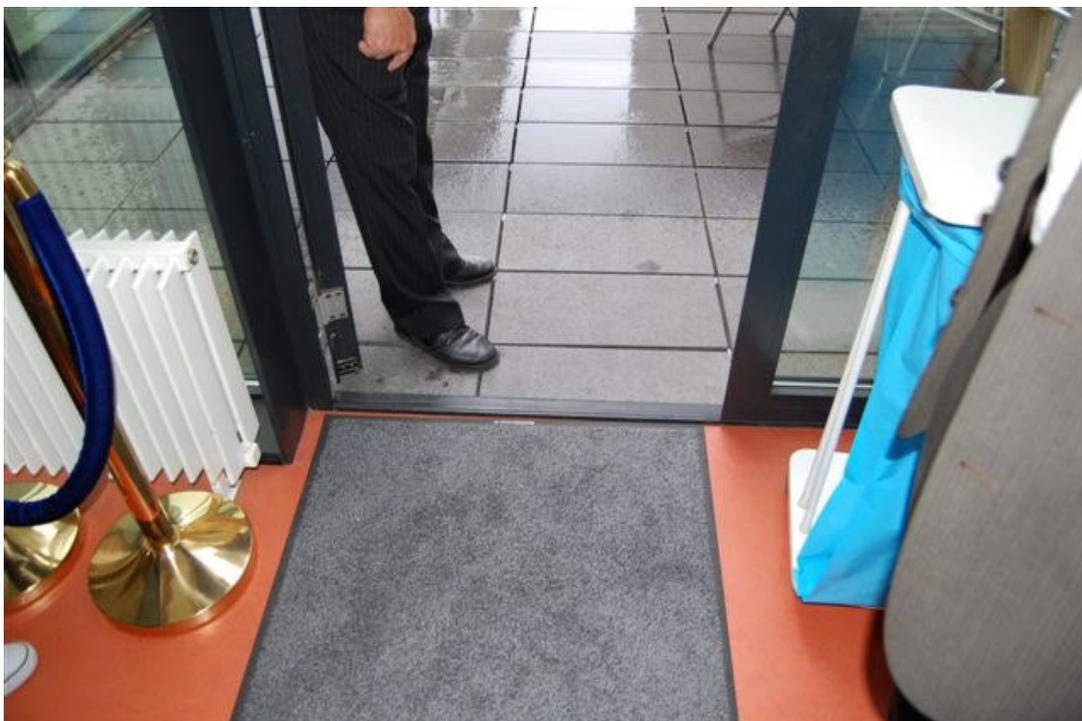
5.11 TAGTERRASSEDØR:

Tagterrassedøren har et højdedørtrin.

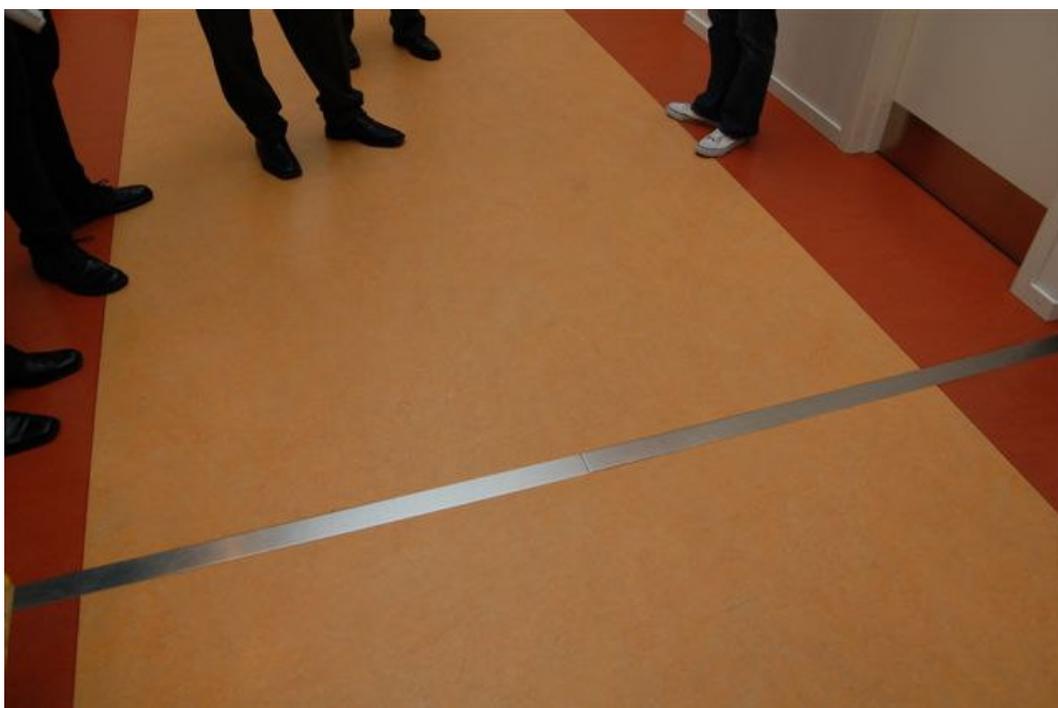
5.12 GANGAREAL, VÆRKSTED, FEST- OG KVANSAL MV.

Gangarealet var velbelyst og gulvene mod sidevæggene var opmalet i kontrastfarver, hvilket er nyttigt for orienteringsmulighederne for personer med nedsat synsevne og i øvrigt i overensstemmelse med anbefalingerne i DS:3028 pkt. 4.4.5. Det blev videre oplyst, at der var installeret et ventilationsanlæg, som kan lette tilgængeligheden for brugere af kulturhuset med luftvejsallergi mv.

Fra gangarealet er der blandt andet adgang til værkstedsrum, fest- og Kvansal. Adgangen til lokalerne er niveaufri. Jeg inspicerede ovenstående lokaliteter.

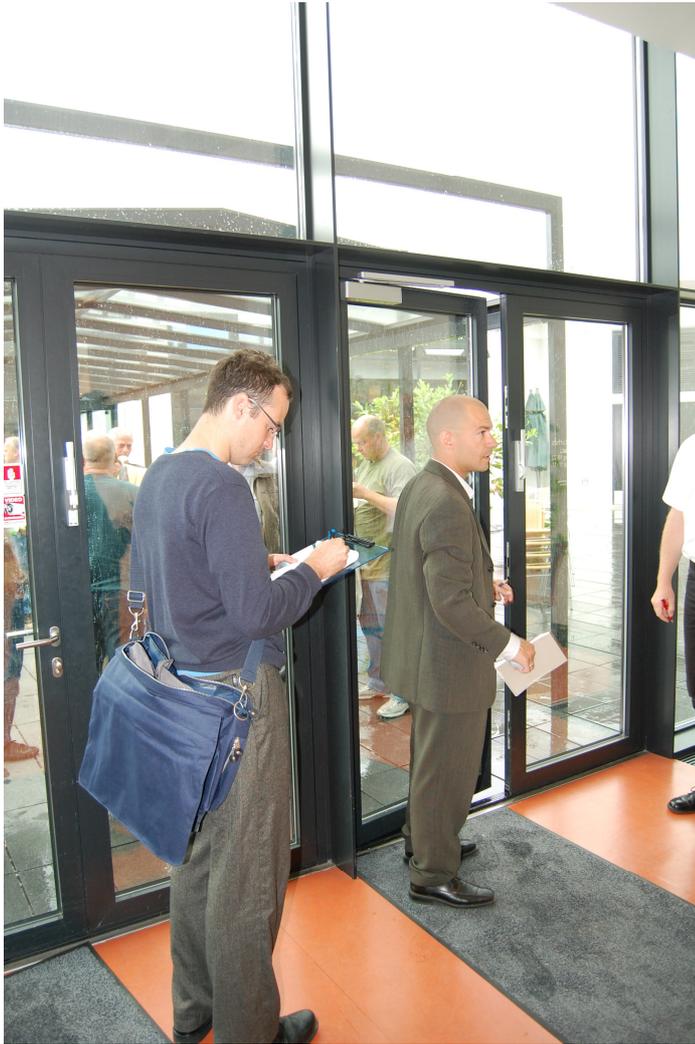
5.13 GANGPASSAGE TIL VANLØSE BIBLIOTEK

En gangpassage på bygningens 1. sal forbinder Vanløse Kulturhus og Bibliotek. Set fra gangpassagen er der mod indgangen til kulturhuset et højdedørtrin og ligeledes et dørtrin mod indgangen til biblioteket. For så vidt angår mine bemærkninger til højdedørtrinnet til biblioteket, henviser jeg til afsnit 6.10.

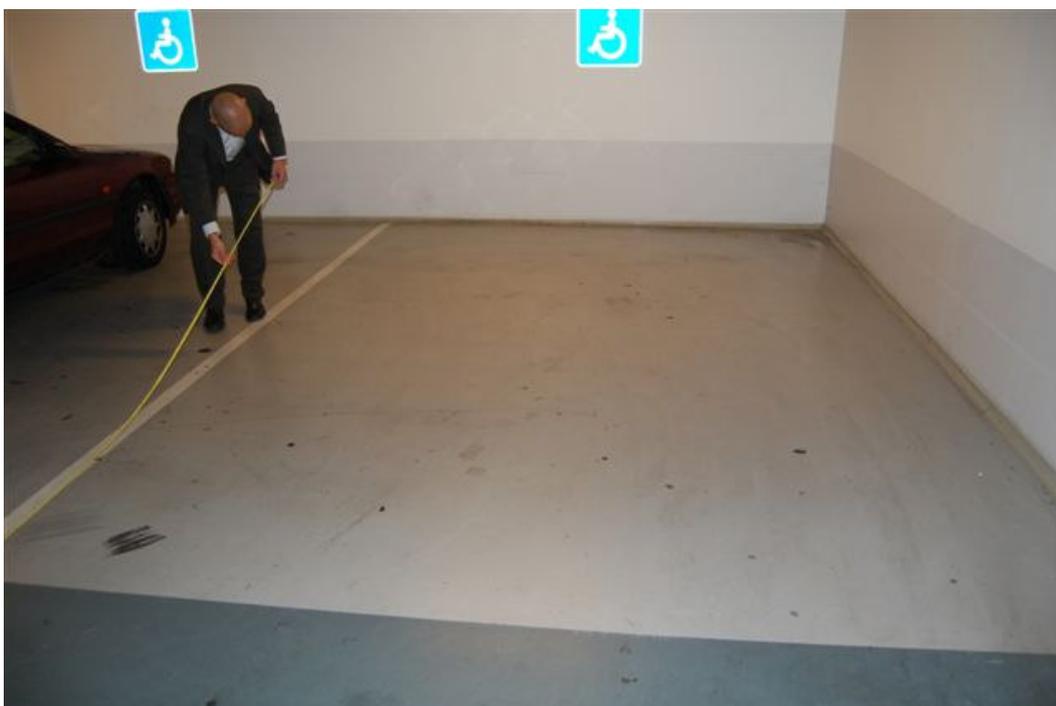
Handicapparkeringspladserne havde samme mål og blev opmålt til 5,0 m i længden og 3,5 m i bredden. Pladserne var tydelig markeret med handicappiktogram.

Handicapparkeringspladsernes bredde og længde opfylder derved anbefalingerne i DS 3028:2001, pkt. 4.1.

Jeg henstiller til, at biblioteket på ny undersøger mulighederne for at etablere en handicapparkeringsplads. Jeg beder om underretning om, hvad min anbefaling og resultat giver anledning til.

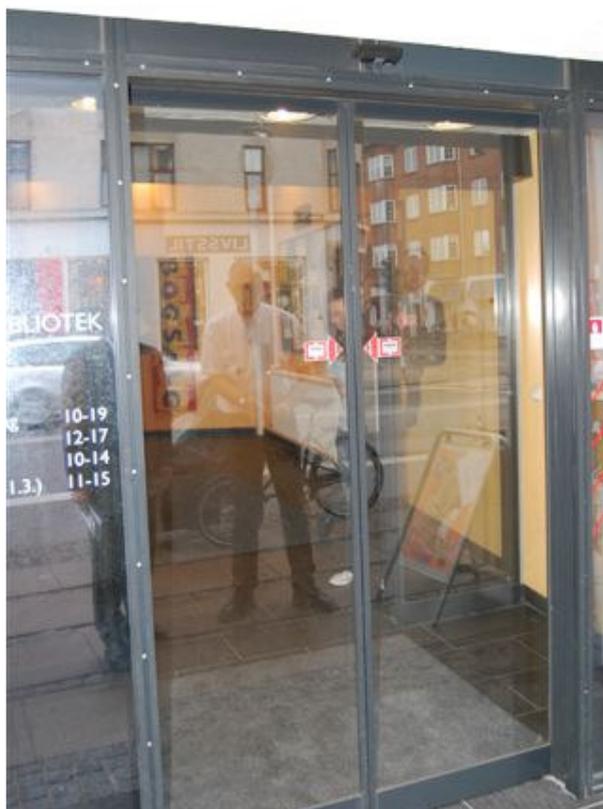
6.2.1 Hovedindgang

Hovedindgangen består af et glasparti med en dobbeltdør med automatisk sensorstyret åbne-lukke funktion. Indgangspartiet fremstår niveaufri. På venstre side af glaspartiet fremgår bibliotekets åbningstider.

Jeg har ingen bemærkninger til hovedindgangen.

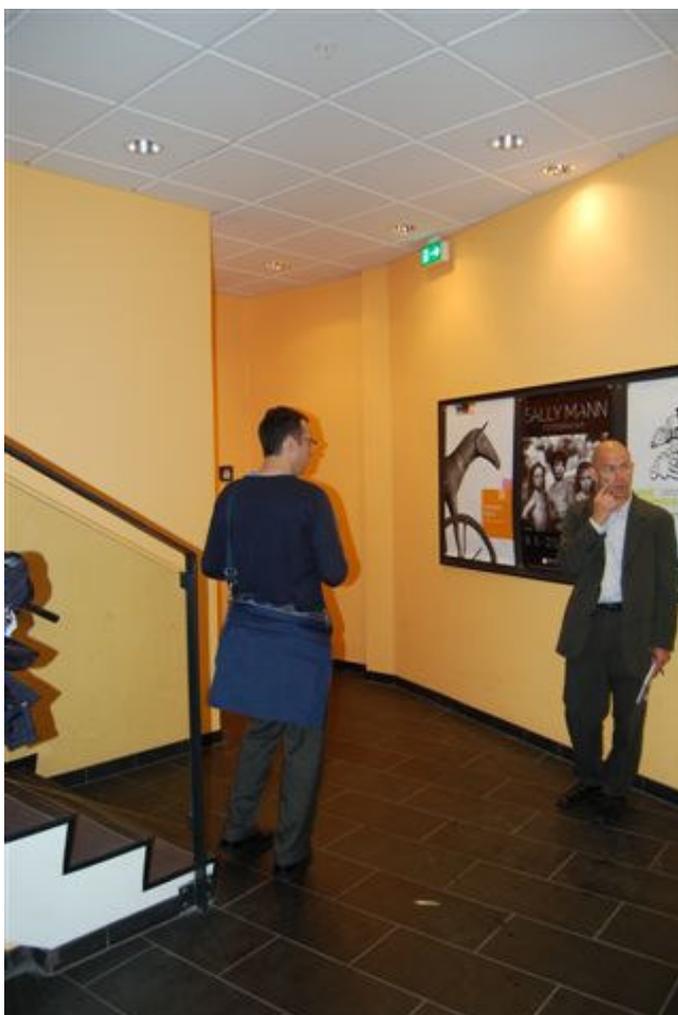
6.2.2 Skiltning

Gennem hovedindgangen er der på venstre side en trappeopgang. For enden er en opslagstavle med diverse plakater mv. Længere fremme og til venstre fører et kort gangareal til elevatoren.

Jeg bemærkede, at der ikke ved indgangsdøren er opsat et piktogram eller lignende, som eksempelvis til gangbesværede eller kørestolsbrugere kan signalere, at der er adgang til biblioteket via en elevator. Jeg bemærkede videre, at der ikke i hallen er opsat retningsvisende skiltning til elevatoren, som ikke umiddelbar er synlig fra trappeopgangen, hvorfra man passerer fra hovedindgangen. Jeg finder den manglende skiltning uhensigtsmæssig. Jeg henstiller til biblioteket om at etablere en sådan skiltning eller tilsvarende. Jeg beder om underretning om, hvad min henstilling giver anledning til.

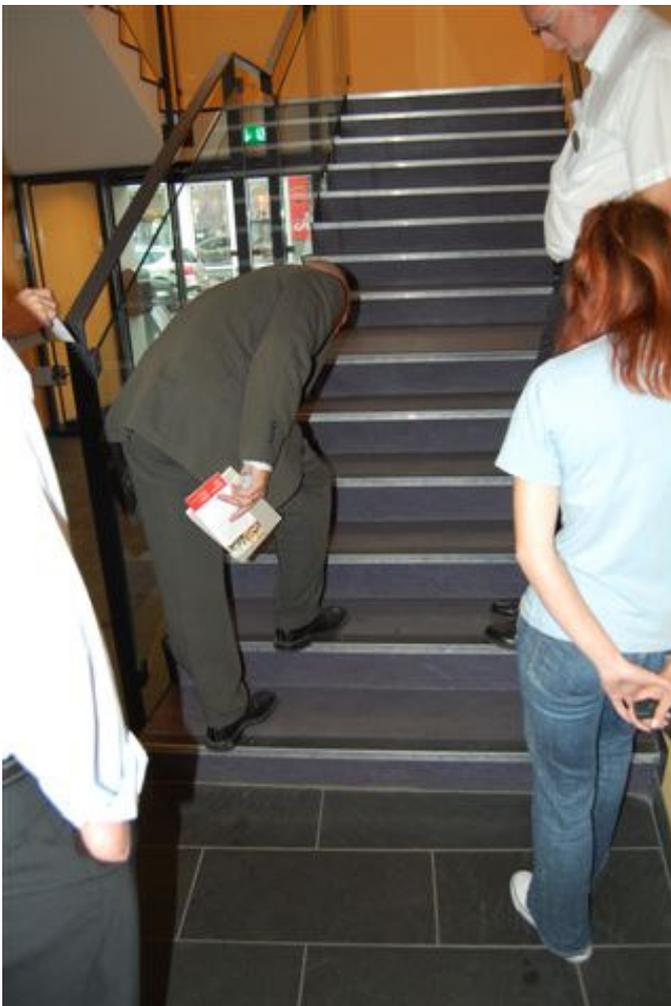
En trappeopgang går fra hallen op til biblioteket.

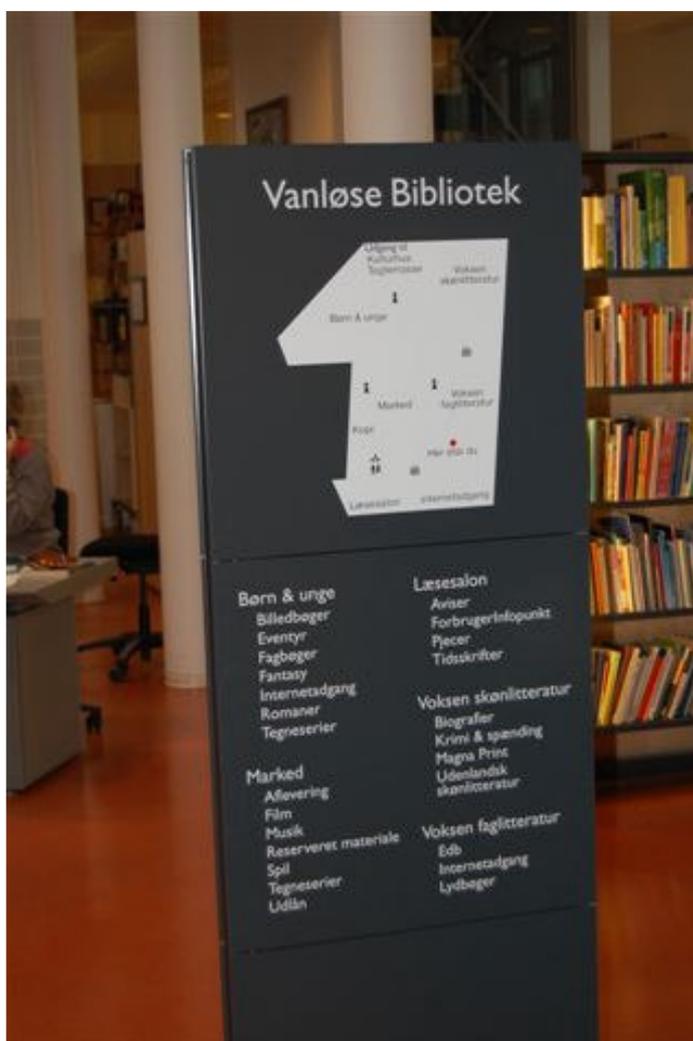
Et skilt er opstillet ved indgangen til biblioteket.

Jeg har ingen bemærkninger til skiltet og den øvrige skiltning i biblioteket..

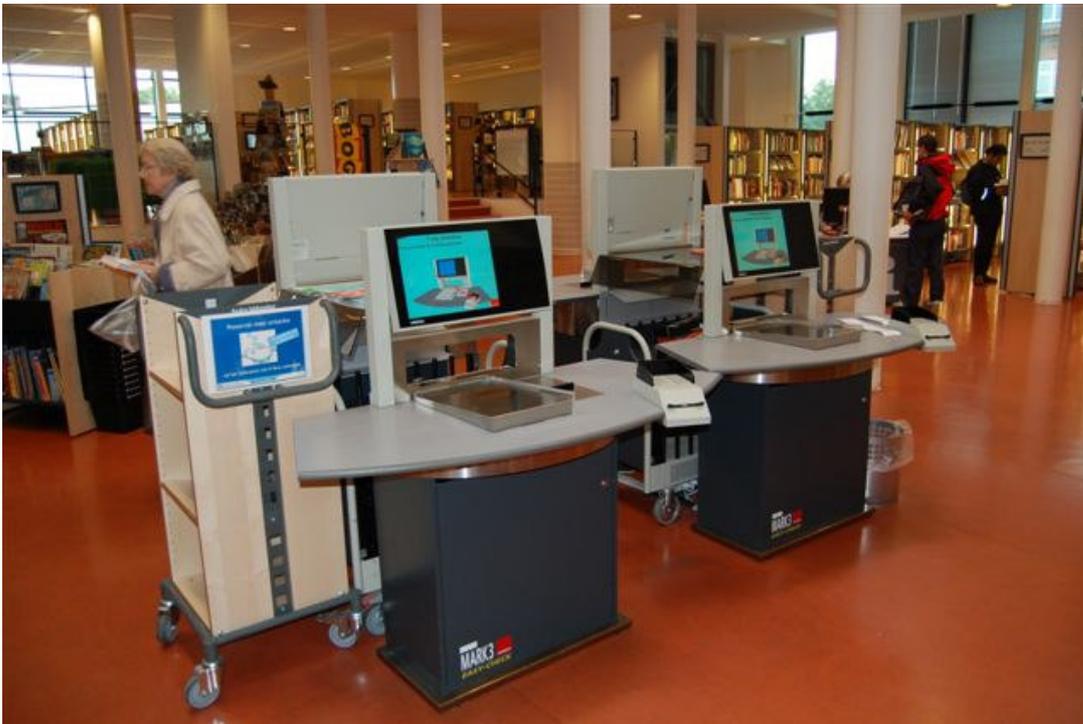
Ind- og udlån sker så vidt muligt ved selvbetjening ved en maskine.

Selvbetjeningsbordet blev opmålt til 0,78 m. Bordet har hæve-sænke funktion.

Selvbetjeningsbordet giver mig ikke anledning til bemærkninger

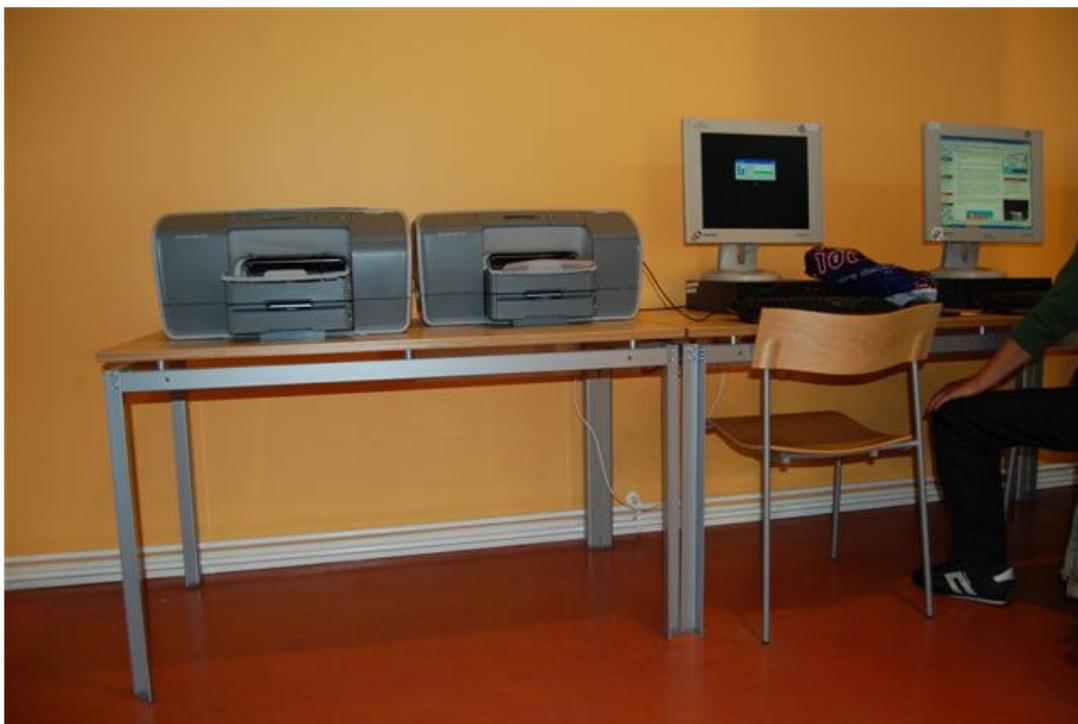
6.6.2 Computerbord

Bibliotekets brugere råder over en række pc'ere. Nogle af pc'erne er placeret på computerborde til eksempelvis kørestolsbrugere. Computerbordene fremstod i forskellige højder.

Et af computerbordene blev opmålt til 0,64 m i højden. Bordet har dog en stålkant således at bordets frie højde derfor er mindre. Bordet har ikke hæve-sænkefunktion, således at rummeligheden under bordet kan reguleres.

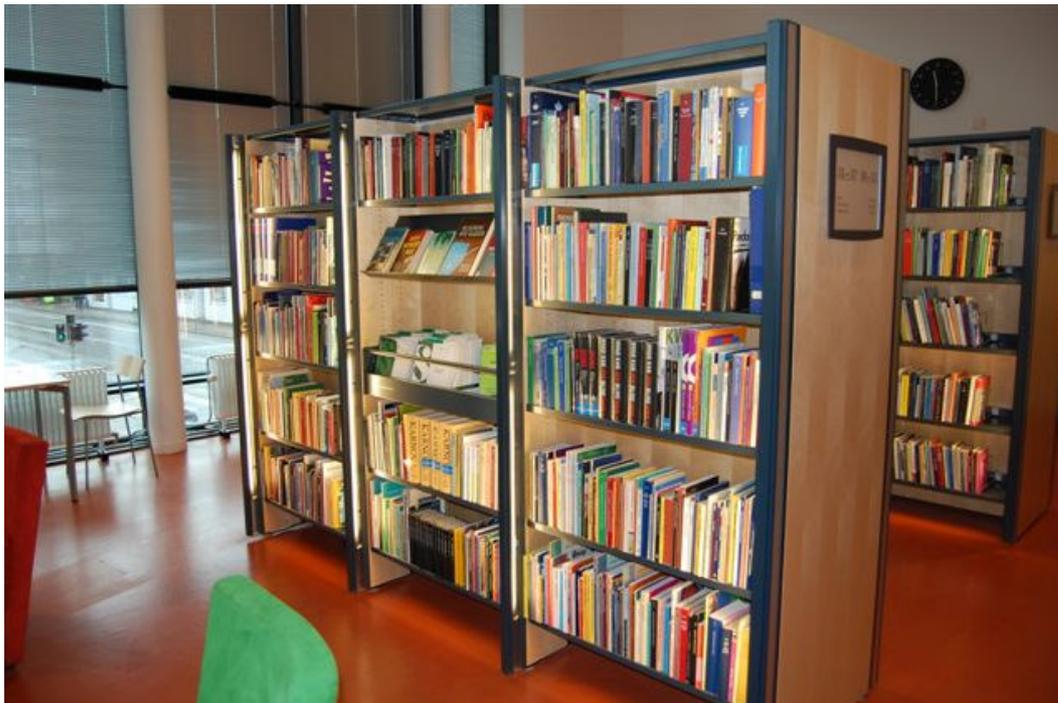
6.7 BOGREOLER

Boghylderne har installeret lys langs reolernes indersider, hvilket giver et direkte lys på bøgerne. I forbindelse med om- og tilbygningen af biblioteket blev det endvidere oplyst, at antallet af bogreoler nu er reduceret, og at der derfor er bedre manøvre- og gangplads mellem og omkring reolerne.

Dette giver mig ikke anledning til bemærkninger

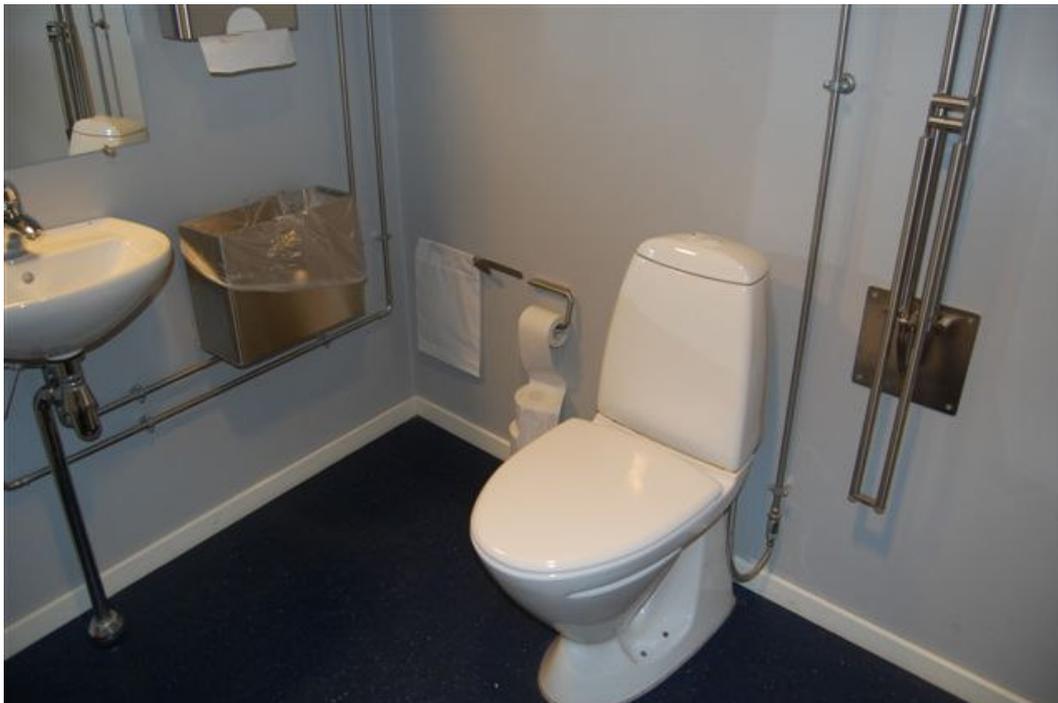
6.8 HANDICAPTOILET

Handicaptoiletet er placeret nær bibliotekets indgangsparti.

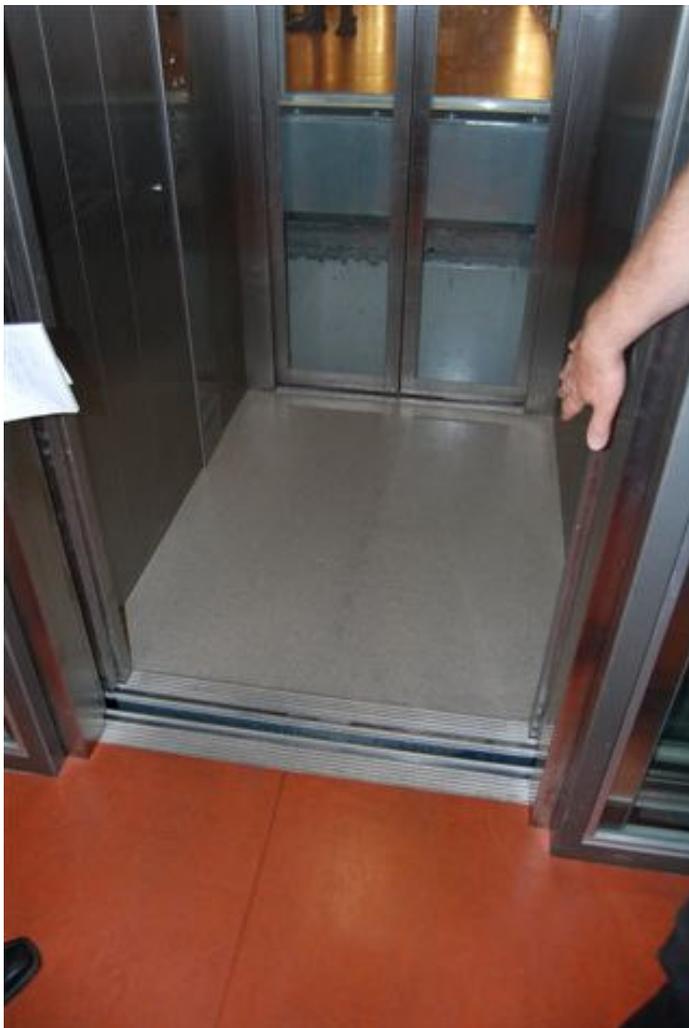
6.9.1 Elevatorlift

Elevatoren blev opmålt til 1,1 m i bredden og 1,4 m i dybden. Dørbredden blev opmålt til ca. 0,8 m. Betjeningspanelet blev opmålt til 0,95 til 1,27 m fra gulvet i elevatorstolen.
