TILGÆNGELIGHED FOR
HANDICAPPEDE TIL
VANLØSE KULTURHUS OG
BIBLIOTEK
ENDELIG RAPPORT

KØBENHAVNS KOMMUNE
31. MARTS 2009

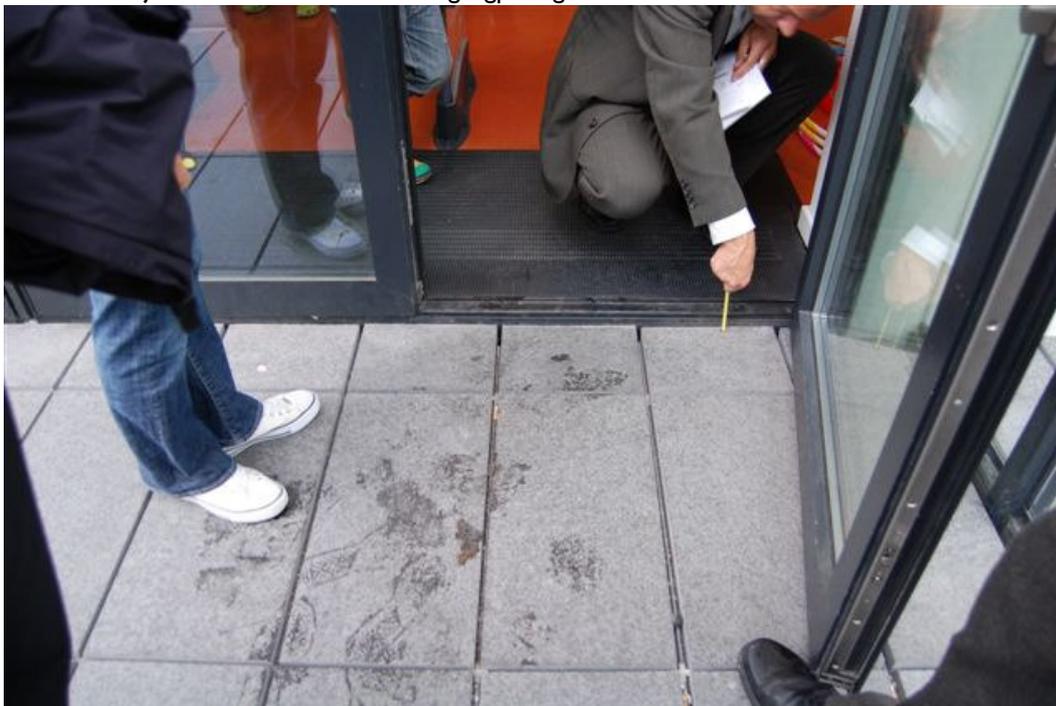
Der er et højdedørtrin fra biblioteket til gangpassagen.
