**SKØNSERKLÆRING: 19. DECEMBER 2019**

**SAG A-10013 VED VOLDGIFTSNÆVNET FOR BYGGERI & ANLÆG**

**SKØNSMÆNDENES BESVARELSE AF:**

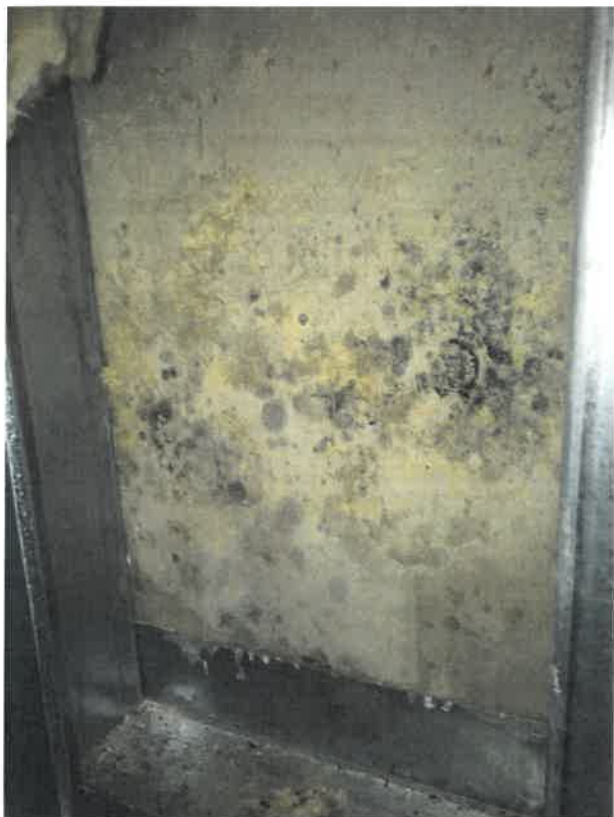
Foto 1.3 – 2.1. Åbning U01. Bagside af vindspærreplade.

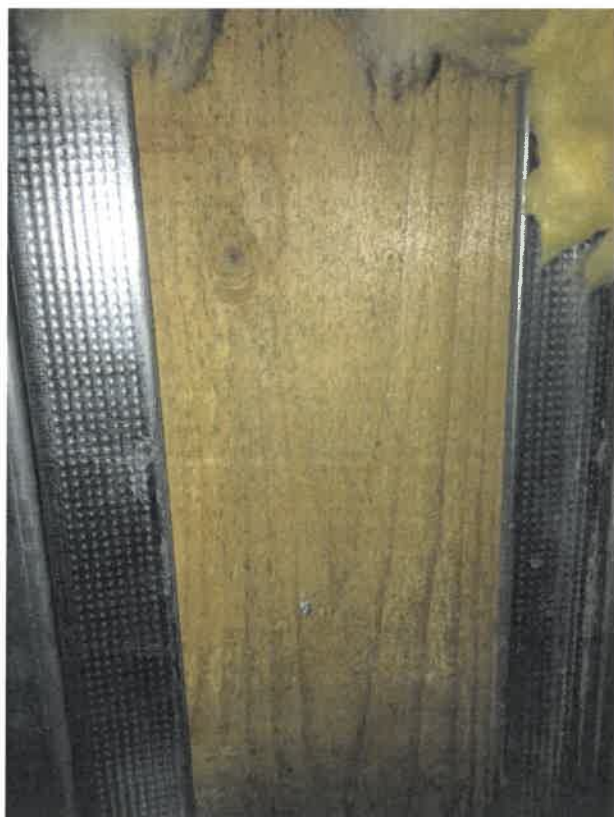
Foto 1.3 – 2.2. Åbning U01. Krydsfiner mod udsparing for tagnedløb.

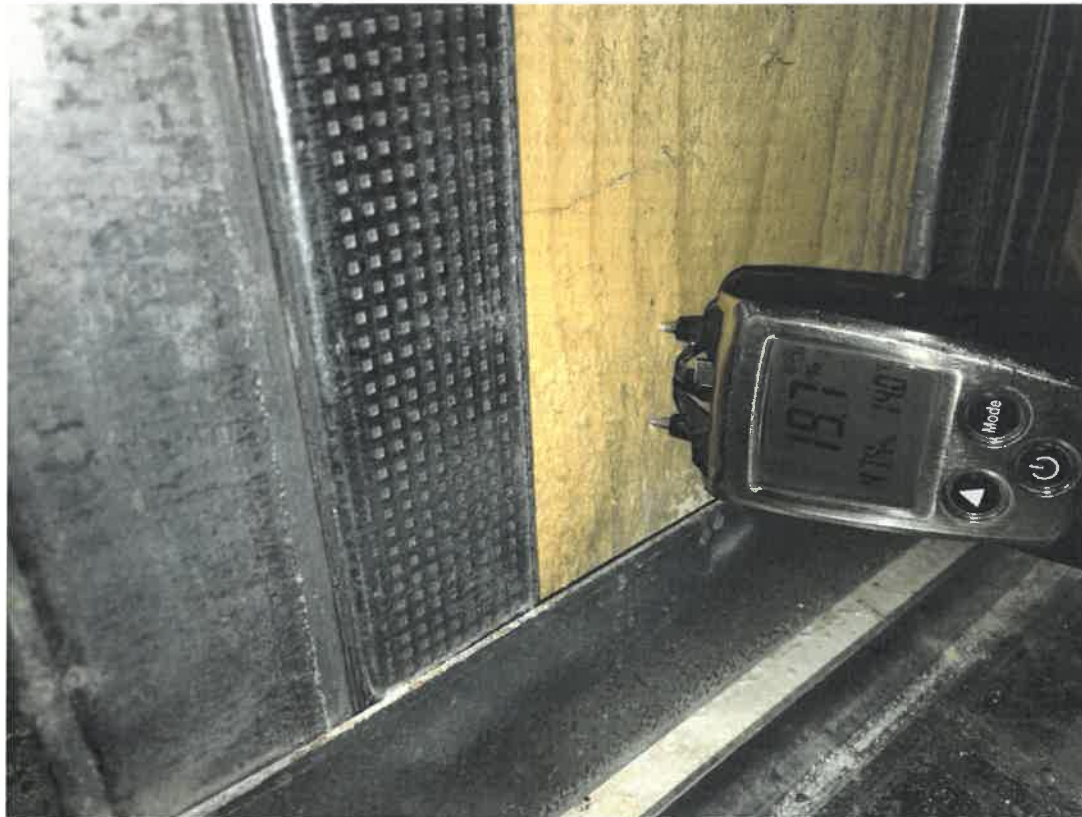
Foto 1.3 – 2.3. Åbning U01. Fugtmåling i krydsfiner mod udsparring for tagnedløb.

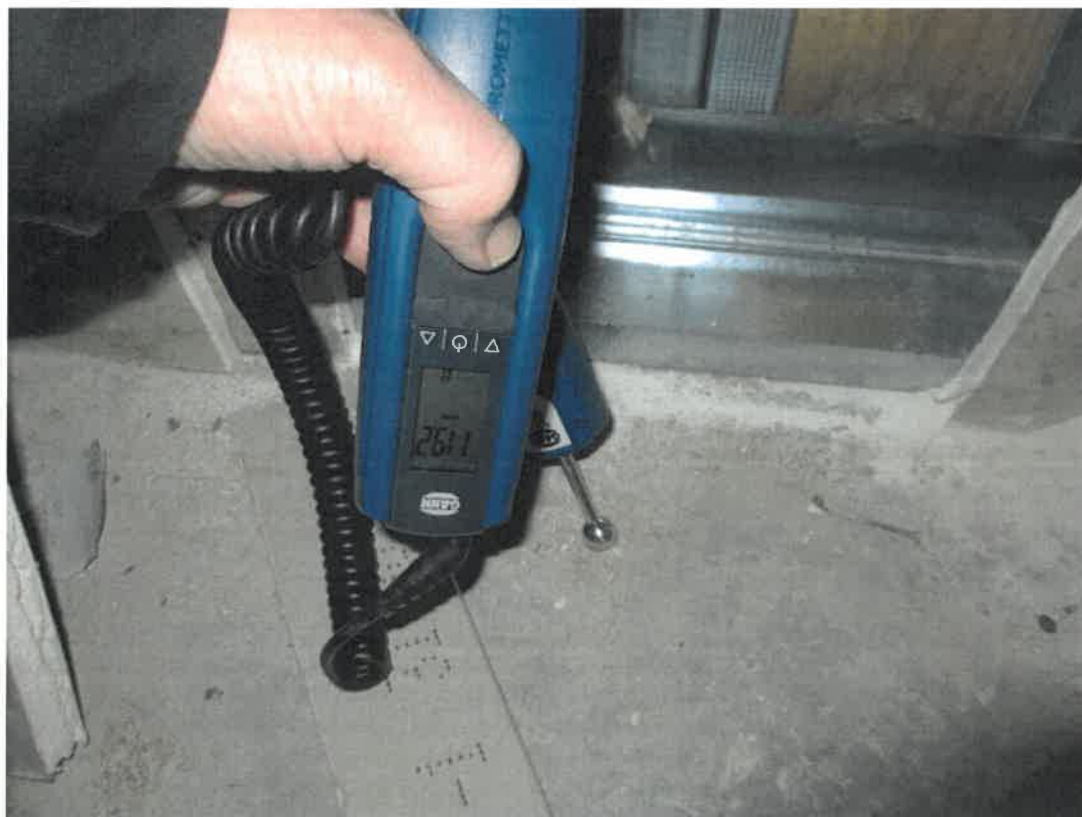
Foto 1.3 – 2.4. Åbning U01. Fugtmåling i betondæk ud for udsparring.

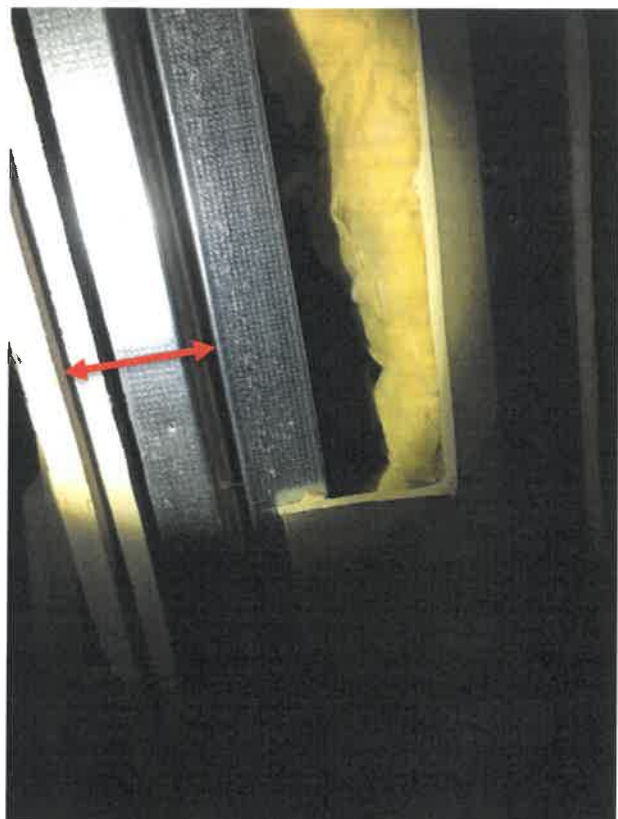
Foto 1.3 – 2.5. Åbning ved dør. Hulrum ved lysningspanel er ikke isoleret.

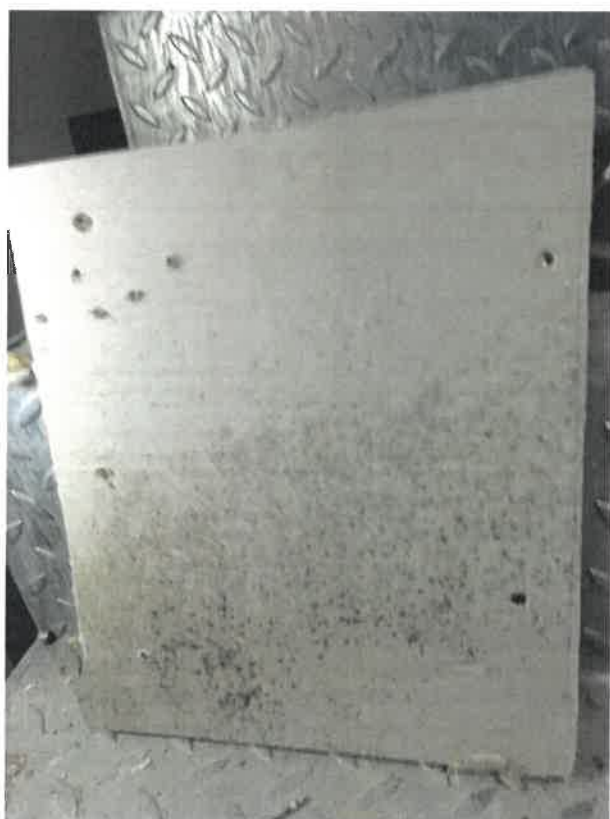
Foto 1.3 – 2.6. Åbning ved dør. Forside af forreste gipskarton mod trapperum.

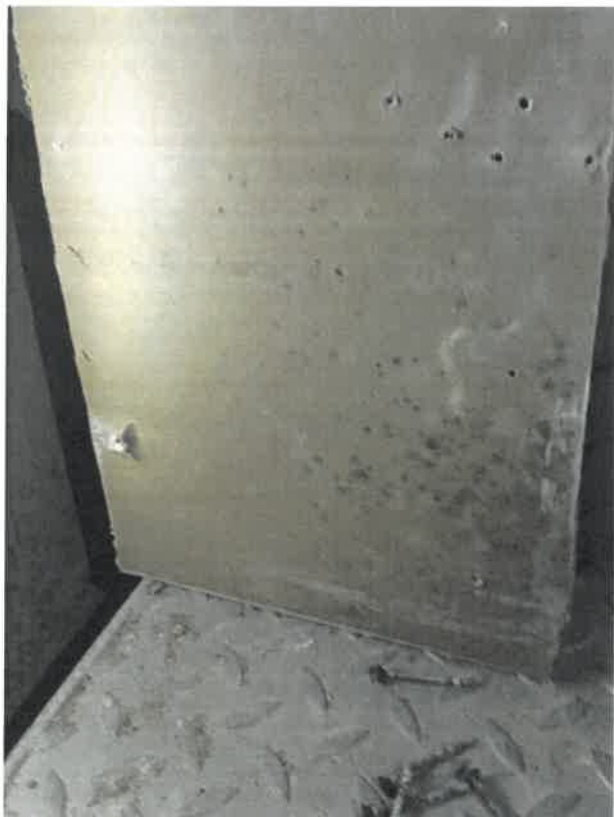
Foto 1.3 – 2.7. Åbning ved dør. Bagside af forreste gipskarton mod trapperum.

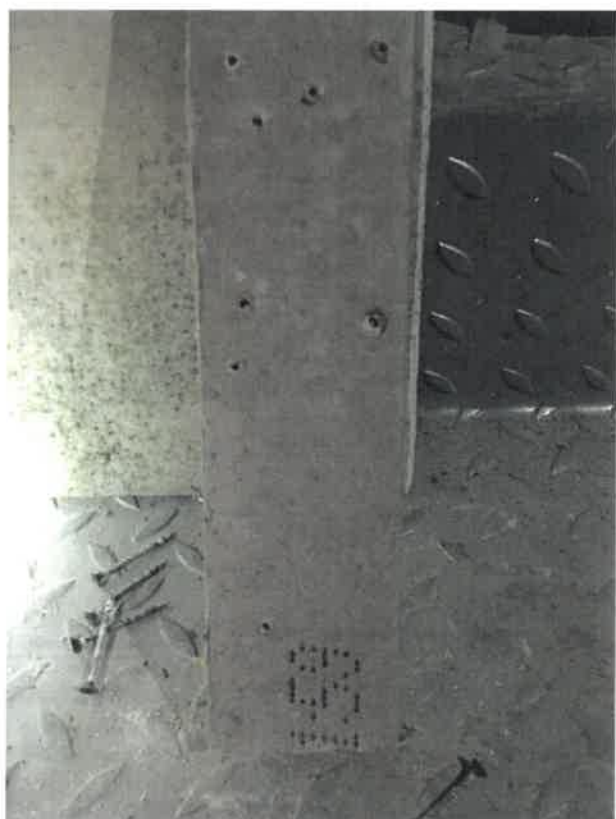
Foto 1.3 – 2.8. Åbning ved dør. Forside af bageste gipskarton mod trapperum.

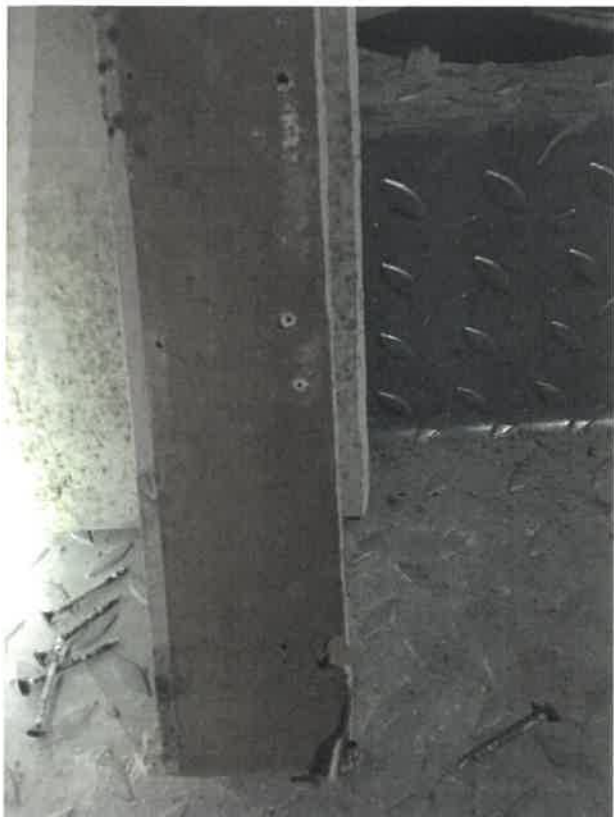
Foto 1.3 – 2.9. Åbning ved dør. Bagside af bageste gipskarton mod trapperum.

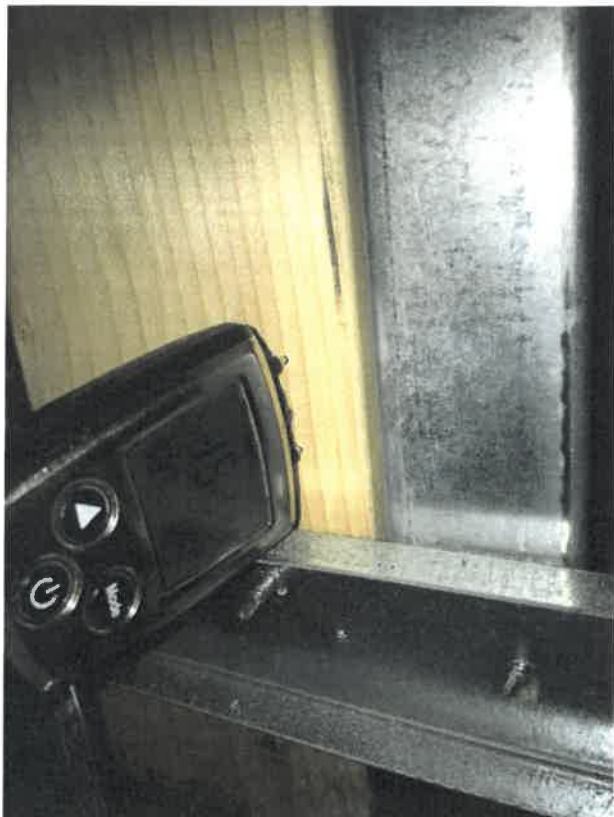
Foto 1.3 – 2.11. Åbning U02. Fugtmåling i trædetalje mod tagnedløb.

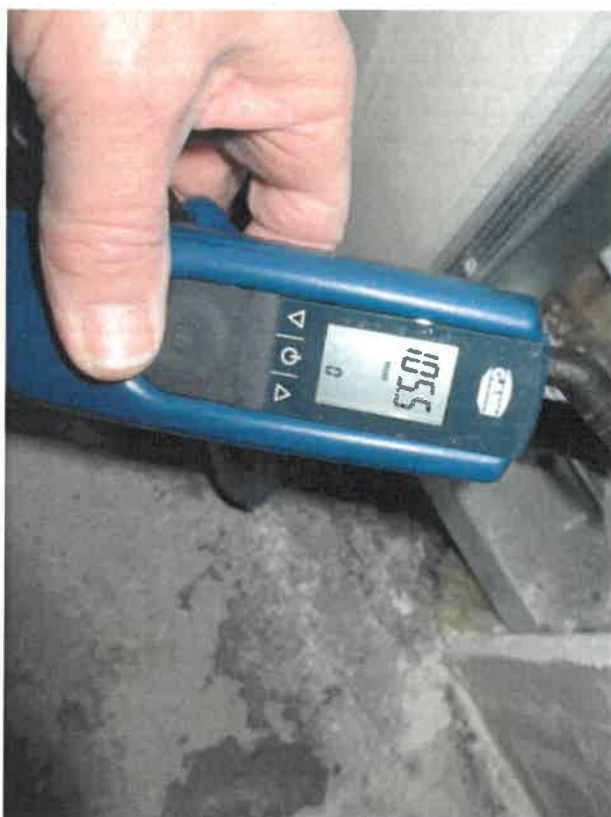
Foto 1.3 – 2.12. Åbning U02. Fugtmåling i betondæk ud for udsparing.
