# NOTAT

Sag nr.: 21-0049  
Sagsnavn: Kobbelvænget Tag  
Emne: Renhedsprøver for asbest i bygning

Notat nr.: 01  
Dato: 2022-09-27  
Rev. dato:

## **Undersøgelse for asbestfibre indendørs ved Kobbelvænget**

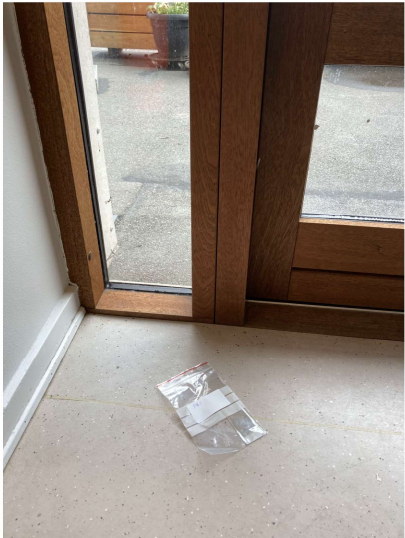
| Prøve ID | P0.1 | P0.2 | P0.3 |

| Lab nr | Prøvenavn | Asbestfibre * | Kommentar |
|---|---|---|---|
| 1 | P0.1 | 0 | Lidt støv |

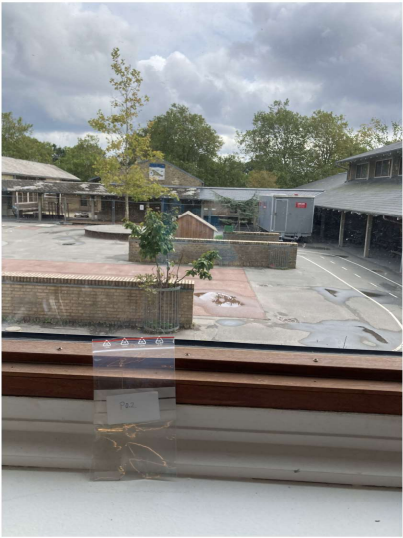
| Lab nr | Prøvenavn | Asbestfibre * | Kommentar |
|---|---|---|---|
| 2 | P0.2 | 0 | Medium støv |

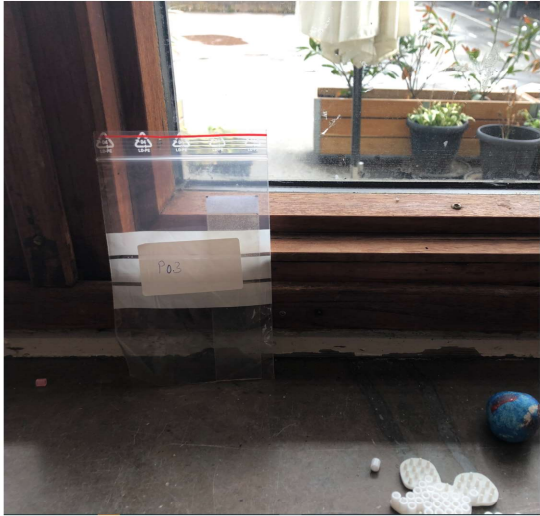
| Lab nr | Prøvenavn | Asbestfibre * | Kommentar |
|---|---|---|---|
| 3 | P0.3 | 0 | Medium støv |

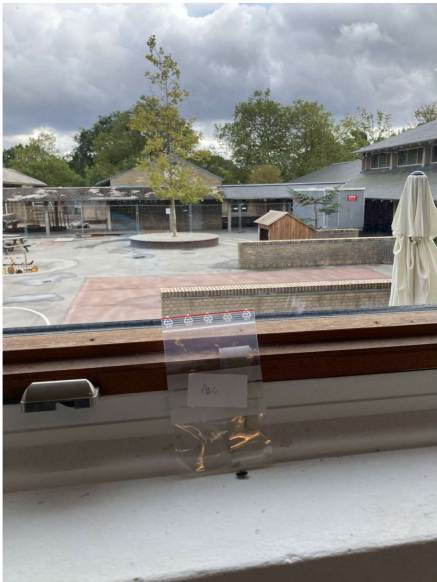
| Prøve ID | P0.1 | P0.2 | P0.3 |
|---|---|---|---|
| Prøve ID | P0.4 | P0.5 | P0.6 |

| Lab nr | Prøvenavn | Asbestfibre * | Kommentar |
|---|---|---|---|
| 4 | P0.4 | 0 | Meget støv |

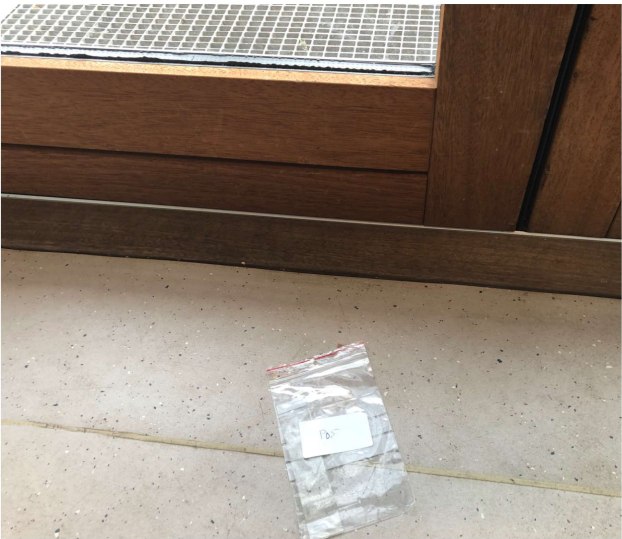
| Lab nr | Prøvenavn | Asbestfibre * | Kommentar |
|---|---|---|---|
| 5 | P0.5 | 0 | Medium støv |

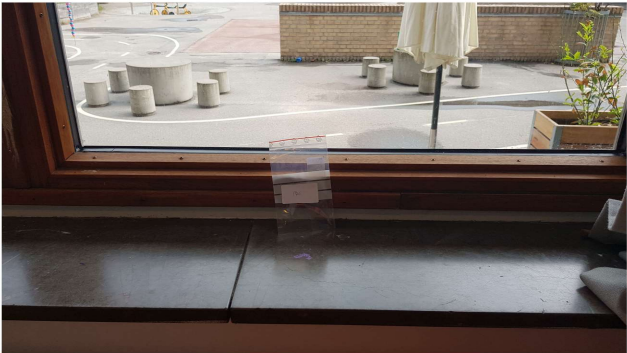
| Lab nr | Prøvenavn | Asbestfibre * | Kommentar |
|---|---|---|---|
| 6 | P0.6 | 0 | Medium støv |

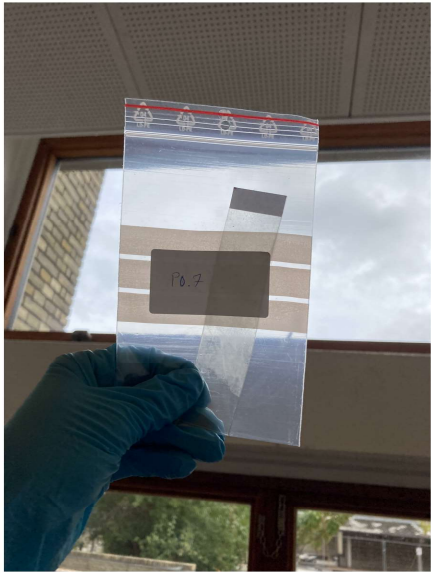
| Prøve ID | P0.7 | P0.8 | P0.9 |

| Lab nr | Prøvenavn | Asbestfibre * | Kommentar |
|---|---|---|---|
| 7 | P0.7 | 0 | Medium støv |

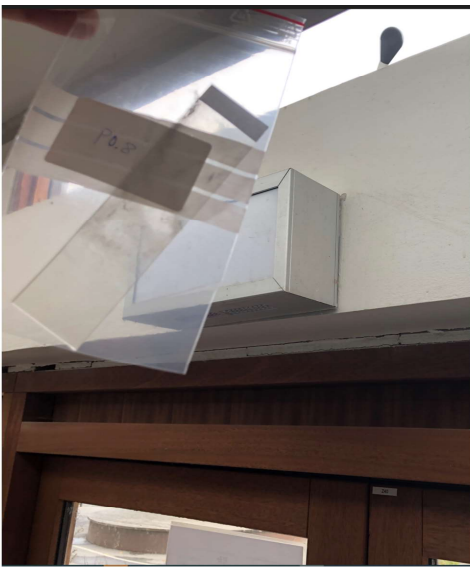
| Lab nr | Prøvenavn | Asbestfibre * | Kommentar |
|---|---|---|---|
| 8 | P0.8 | 0 | Meget støv |

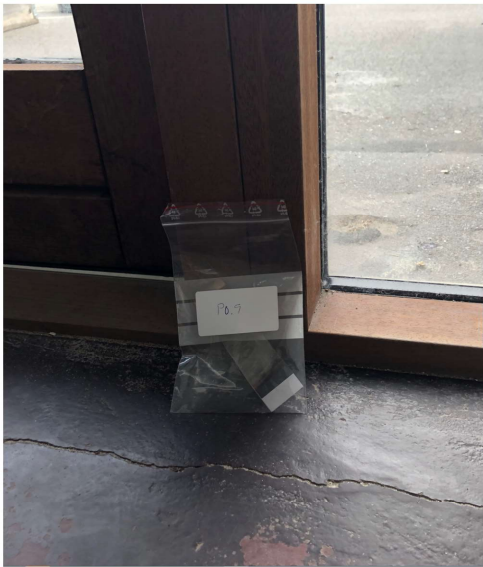
| Lab nr | Prøvenavn | Asbestfibre * | Kommentar |
|---|---|---|---|
| 9 | P0.9 | 0 | Lidt støv |

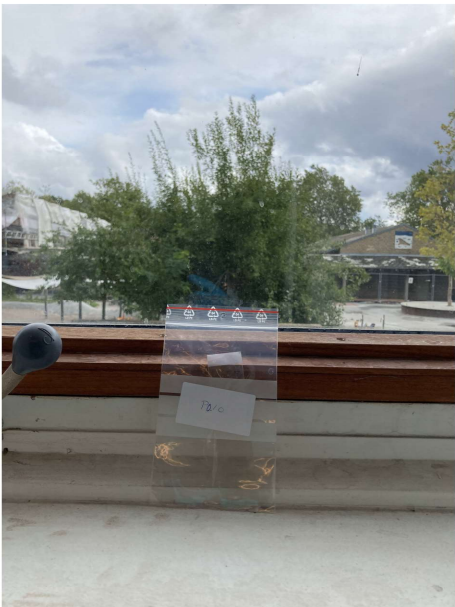
| Prøve ID | P0.7 | P0.8 | P0.9 |
|---|---|---|---|
| Prøve ID | P0.10 | P0.11 | P0.12 |

| Lab nr | Prøvenavn | Asbestfibre * | Kommentar |
|---|---|---|---|
| 10 | P0.10 | 0 | Medium støv |

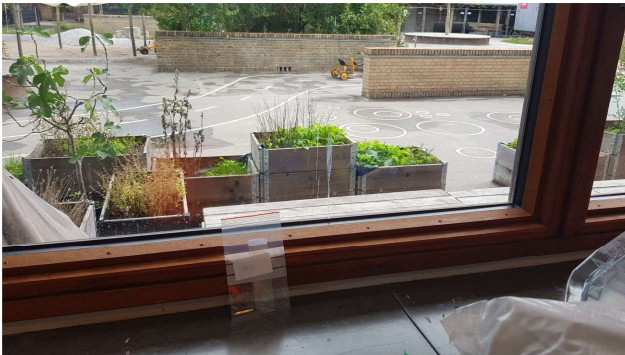
| Lab nr | Prøvenavn | Asbestfibre * | Kommentar |
|---|---|---|---|
| 11 | P0.11 | 0 | Meget støv |

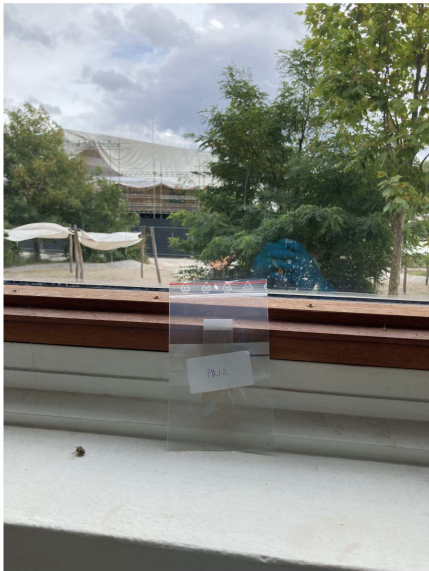
| Lab nr | Prøvenavn | Asbestfibre * | Kommentar |
|---|---|---|---|
| 12 | P0.12 | 0 | Medium støv |

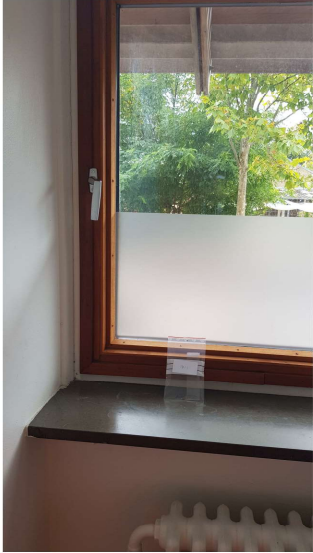
| Prøve ID | P0.13 | P0.14 | P0.15 |

| Lab nr | Prøvenavn | Asbestfibre * | Kommentar |
|---|---|---|---|
| 13 | P0.13 | 0 | Lidt støv |

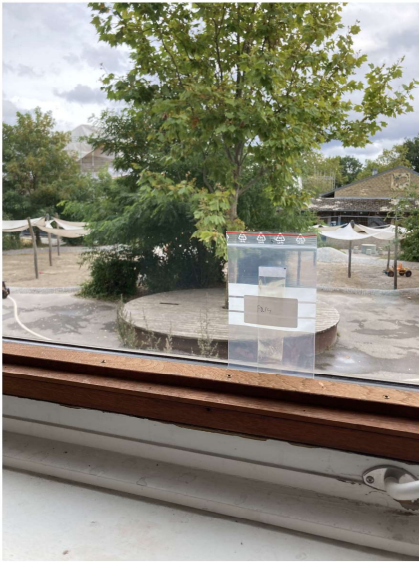
| Lab nr | Prøvenavn | Asbestfibre * | Kommentar |
|---|---|---|---|
| 14 | P0.14 | 0 | Medium støv |

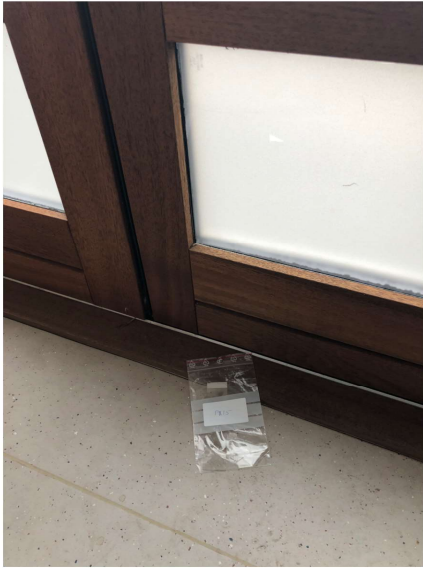
| Lab nr | Prøvenavn | Asbestfibre * | Kommentar |
|---|---|---|---|
| 15 | P0.15 | 0 | Meget støv |

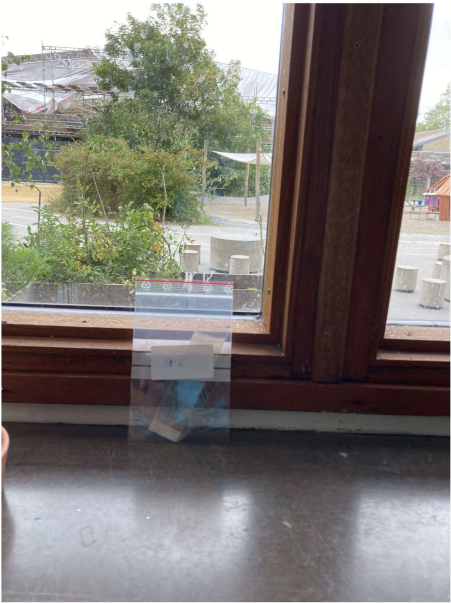
| Prøve ID | P0.13 | P0.14 | P0.15 |
|---|---|---|---|
| Prøve ID | P0.16 | P0.17 | P0.18 |

| Lab nr | Prøvenavn | Asbestfibre * | Kommentar |
|---|---|---|---|
| 16 | P0.16 | 0 | Medium støv |

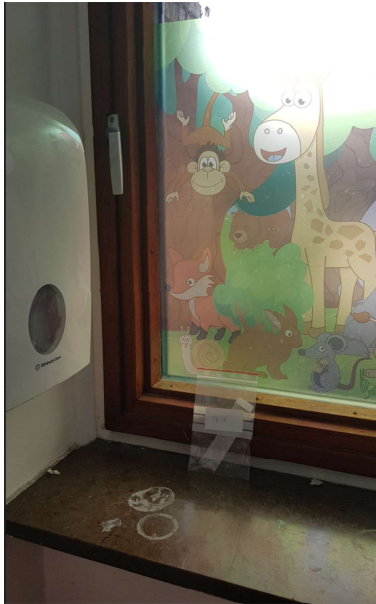
| Lab nr | Prøvenavn | Asbestfibre * | Kommentar |
|---|---|---|---|
| 17 | P0.17 | 0 | Medium støv |

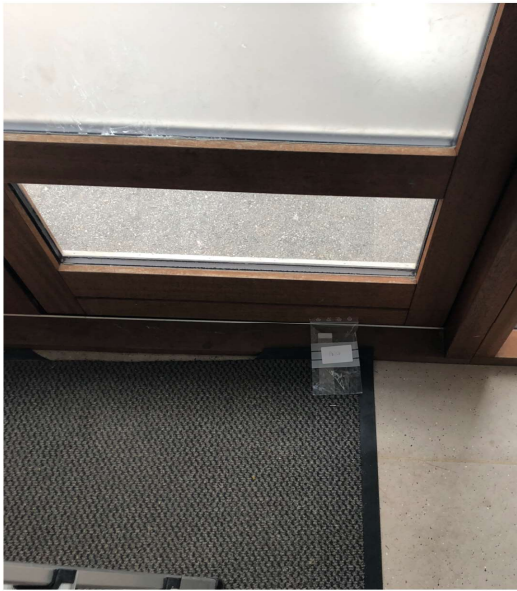
| Lab nr | Prøvenavn | Asbestfibre * | Kommentar |
|---|---|---|---|
| 18 | P0.18 | 0 | Medium støv |

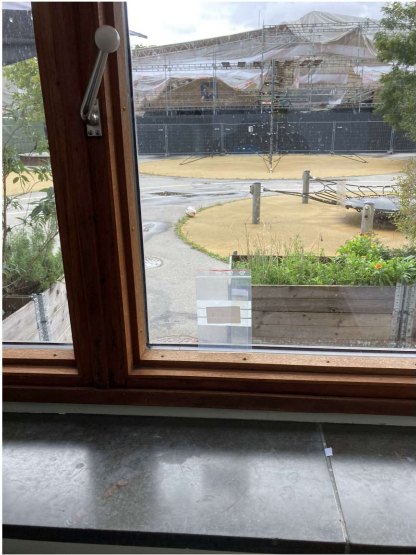
| Prøve ID | P0.19 | P0.20 | P0.21 |

| Lab nr | Prøvenavn | Asbestfibre * | Kommentar |
|---|---|---|---|
| 19 | P0.19 | 0 | Medium støv |

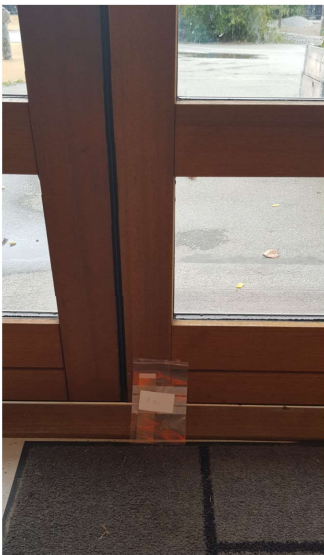
| Lab nr | Prøvenavn | Asbestfibre * | Kommentar |
|---|---|---|---|
| 20 | P0.20 | 0 | Medium støv |

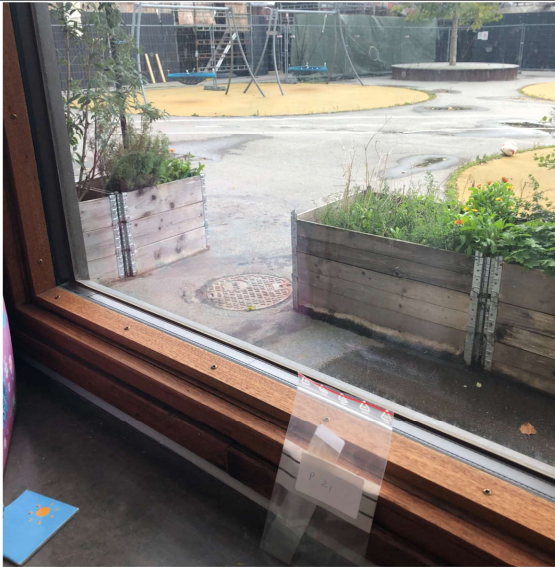
| Lab nr | Prøvenavn | Asbestfibre * | Kommentar |
|---|---|---|---|
| 21 | P0.21 | 0 | Medium støv |

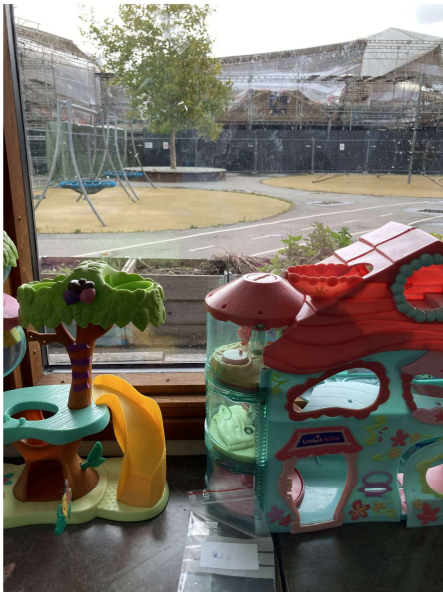
| Prøve ID | P0.19 | P0.20 | P0.21 |
|---|---|---|---|
| Prøve ID | P0.22 | P0.23 | P0.24 |

| Lab nr | Prøvenavn | Asbestfibre * | Kommentar |
|---|---|---|---|
| 22 | P0.22 | 0 | Medium støv |

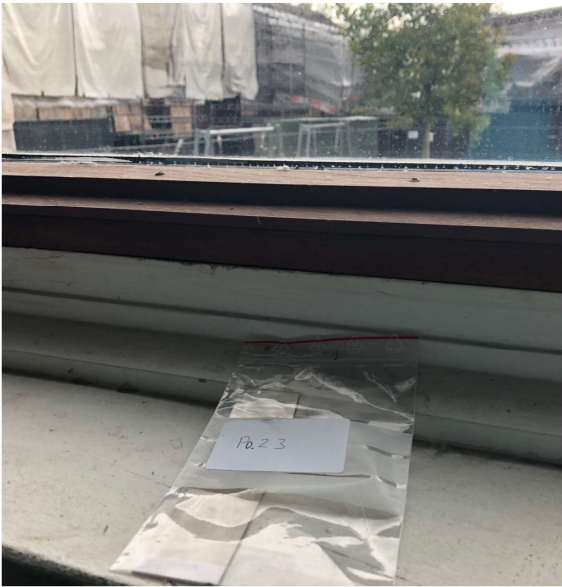
| Lab nr | Prøvenavn | Asbestfibre * | Kommentar |
|---|---|---|---|
| 23 | P0.23 | 0 | Meget støv |

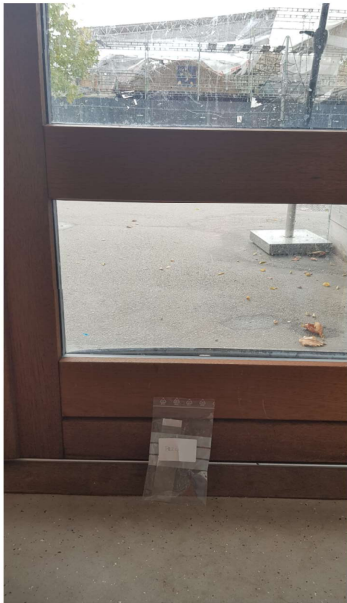
| Lab nr | Prøvenavn | Asbestfibre * | Kommentar |
|---|---|---|---|
| 24 | P0.24 | 0 | Lidt støv |

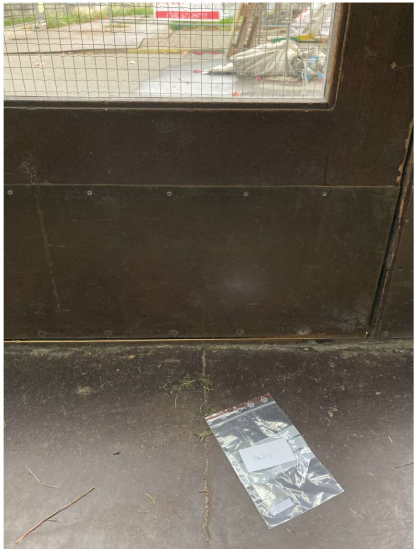
| Prøve ID | P0.25 | P0.26 | |

| Lab nr | Prøvenavn | Asbestfibre * | Kommentar |
|---|---|---|---|
| 25 | P0.25 | 0 | Meget støv |

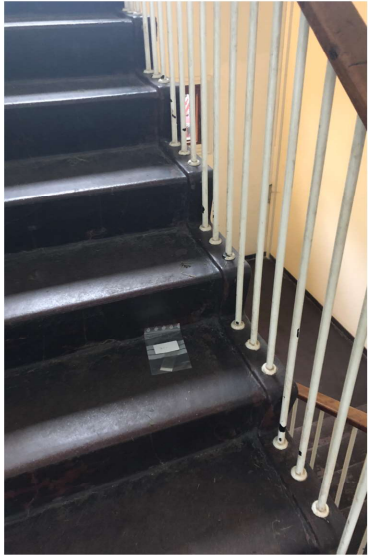
| Lab nr | Prøvenavn | Asbestfibre * | Kommentar |
|---|---|---|---|
| 26 | P0.26 | 0 | Medium støv |

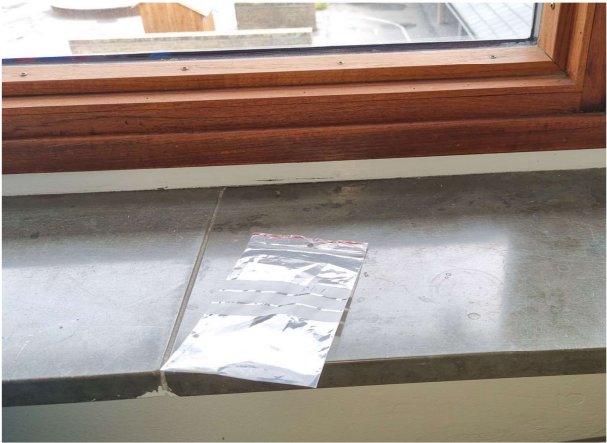
| Prøve ID | P0.25 | P0.26 | |
|---|---|---|---|
| Prøve ID | P1.1 | P1.2 | P1.3 |

| Lab nr | Prøvenavn | Asbestfibre * | Kommentar |
|---|---|---|---|
| 1 | P1.1 | 0 | Meget støv |

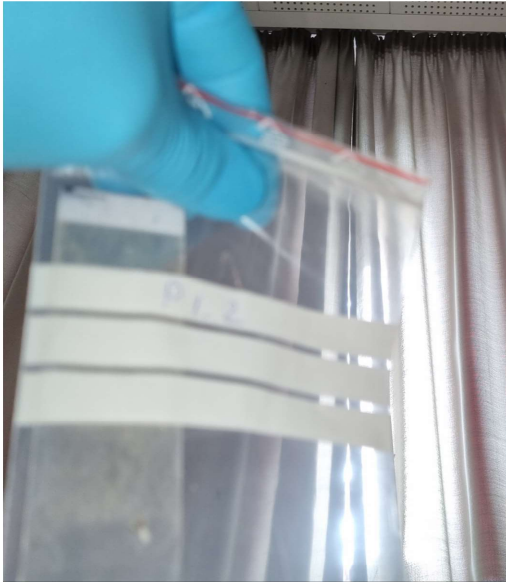
| Lab nr | Prøvenavn | Asbestfibre * | Kommentar |
|---|---|---|---|
| 2 | P1.2 | 0 | Meget støv |

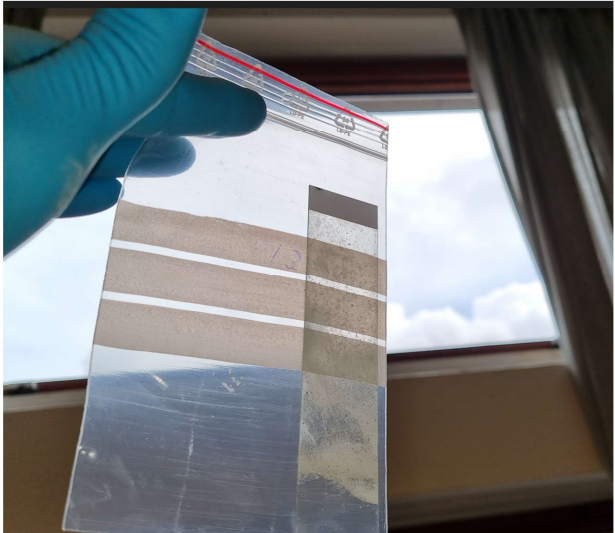
| Lab nr | Prøvenavn | Asbestfibre * | Kommentar |
|---|---|---|---|
| 3 | P1.3 | 0 | Meget støv |

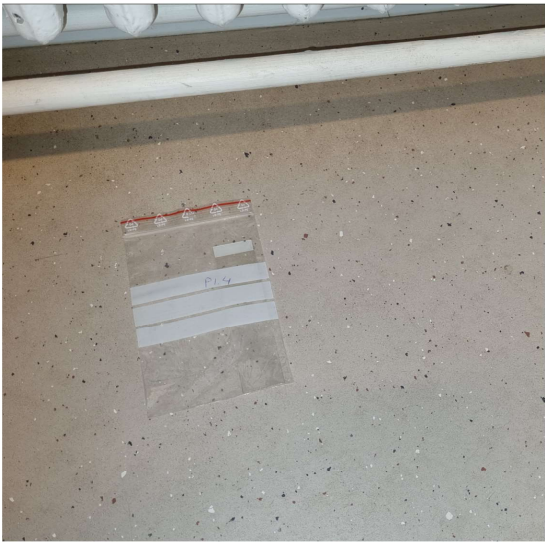
| Prøve ID | P1.4 | P1.5 | P1.6 |

| Lab nr | Prøvenavn | Asbestfibre * | Kommentar |
|---|---|---|---|
| 4 | P1.4 | 0 | Meget støv |

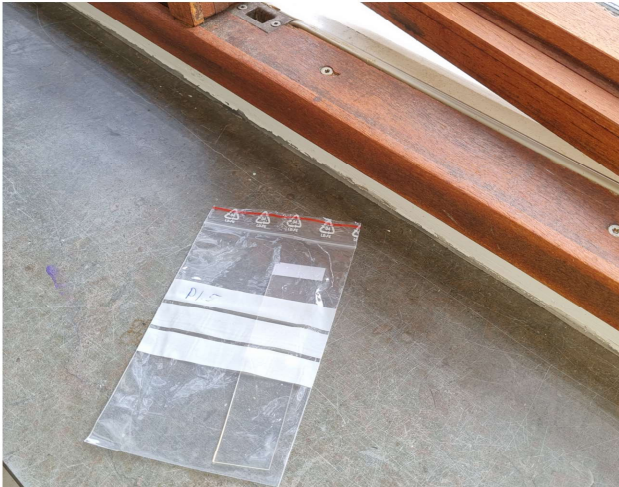
| Lab nr | Prøvenavn | Asbestfibre * | Kommentar |
|---|---|---|---|
| 5 | P1.5 | 0 | Meget støv |

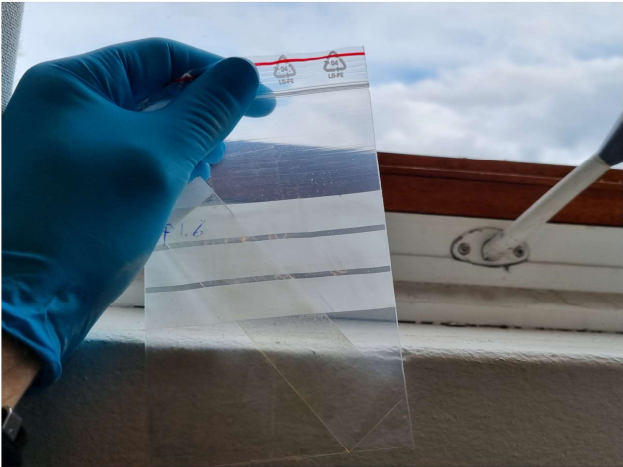
| Lab nr | Prøvenavn | Asbestfibre * | Kommentar |
|---|---|---|---|
| 6 | P1.6 | 0 | Meget støv |

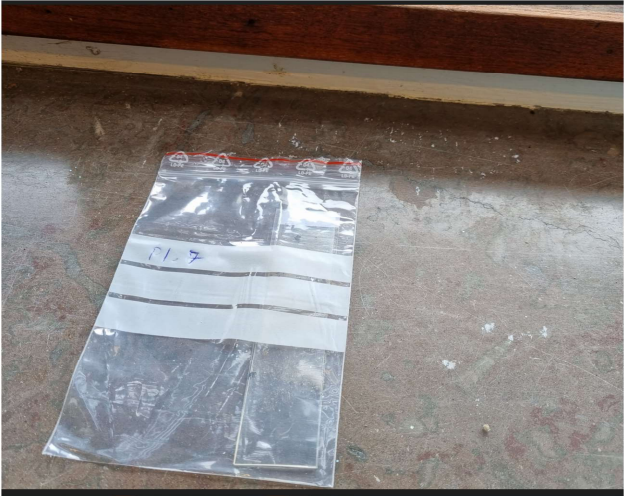
| Prøve ID | P1.4 | P1.5 | P1.6 |
|---|---|---|---|
| Prøve ID | P1.7 | P1.8 | P1.9 |

| Lab nr | Prøvenavn | Asbestfibre * | Kommentar |
|---|---|---|---|
| 7 | P1.7 | 0 | Meget støv |

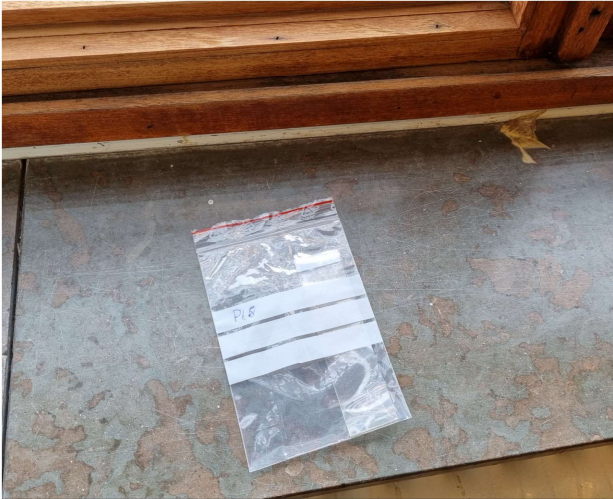
| Lab nr | Prøvenavn | Asbestfibre * | Kommentar |
|---|---|---|---|
| 8 | P1.8 | 0 | Meget støv |

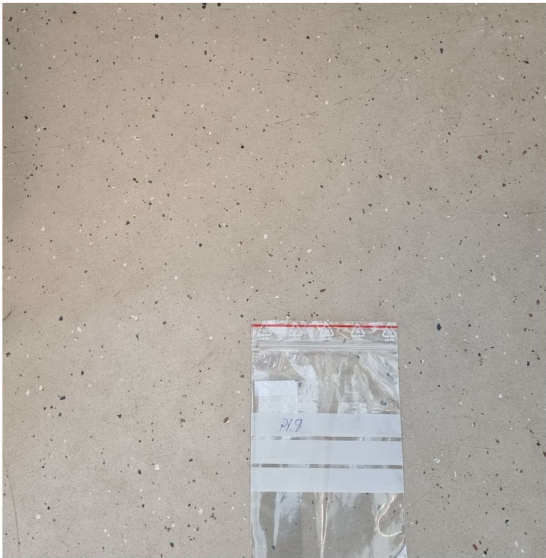
| Lab nr | Prøvenavn | Asbestfibre * | Kommentar |
|---|---|---|---|
| 9 | P1.9 | 0 | Medium støv |

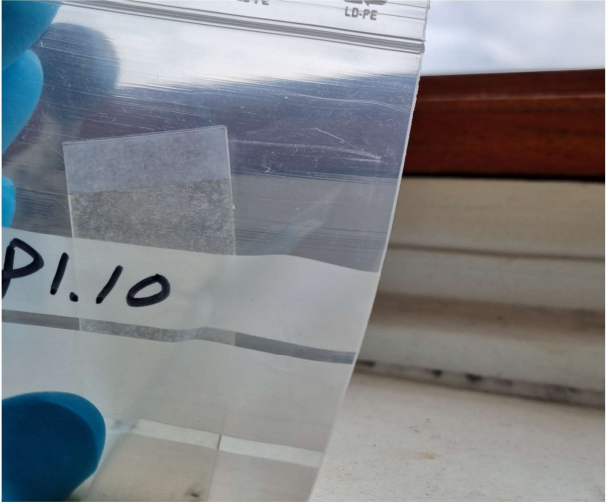
| Prøve ID | P1.10 | P1.11 | P1.12 |

| Lab nr | Prøvenavn | Asbestfibre * | Kommentar |
|---|---|---|---|
| 10 | P1.10 | 0 | Meget støv |

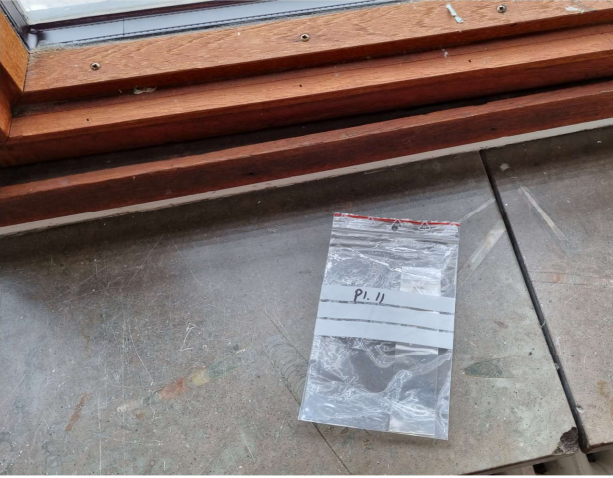
| Lab nr | Prøvenavn | Asbestfibre * | Kommentar |
|---|---|---|---|
| 11 | P1.11 | 0 | Meget støv |

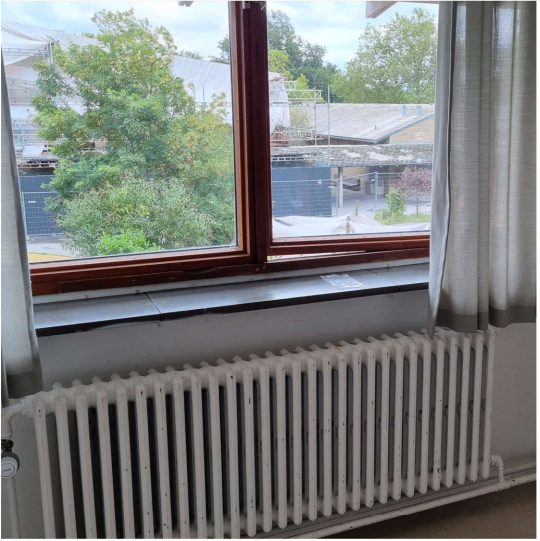
| Lab nr | Prøvenavn | Asbestfibre * | Kommentar |
|---|---|---|---|
| 12 | P1.12 | 0 | Meget støv |

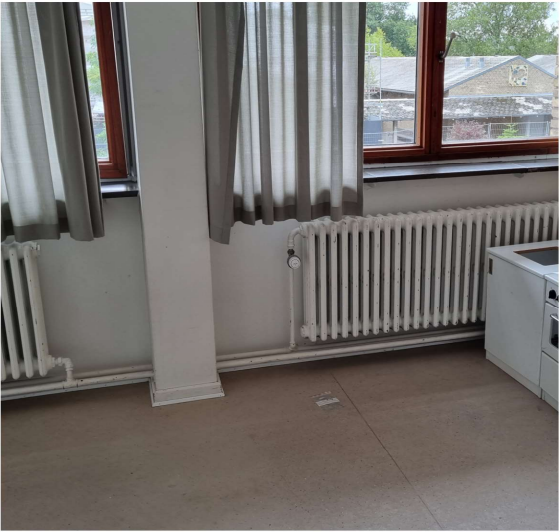
| Prøve ID | P1.10 | P1.11 | P1.12 |
|---|---|---|---|
| Prøve ID | P1.13 | P1.14 | P1.15 |

| Lab nr | Prøvenavn | Asbestfibre * | Kommentar |
|---|---|---|---|
| 13 | P1.13 | 0 | Meget støv |

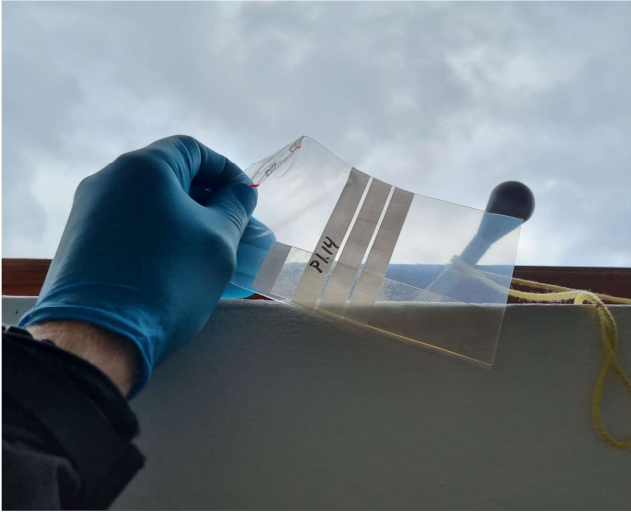
| Lab nr | Prøvenavn | Asbestfibre * | Kommentar |
|---|---|---|---|
| 14 | P1.14 | 0 | Meget støv |

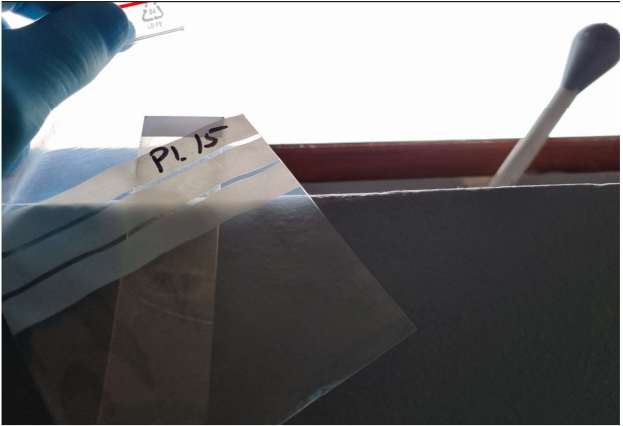
| Lab nr | Prøvenavn | Asbestfibre * | Kommentar |
|---|---|---|---|
| 15 | P1.15 | 0 | Meget støv |

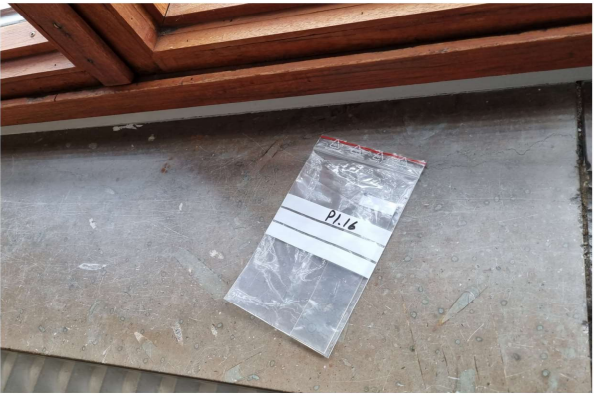
| Prøve ID | P1.16 | P1.17 | P1.18 |

| Lab nr | Prøvenavn | Asbestfibre * | Kommentar |
|---|---|---|---|
| 16 | P1.16 | 0 | Meget støv |

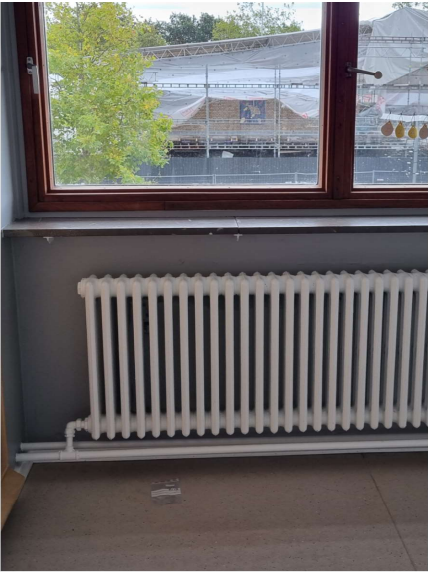
| Lab nr | Prøvenavn | Asbestfibre * | Kommentar |
|---|---|---|---|
| 17 | P1.17 | 0 | Medium støv |

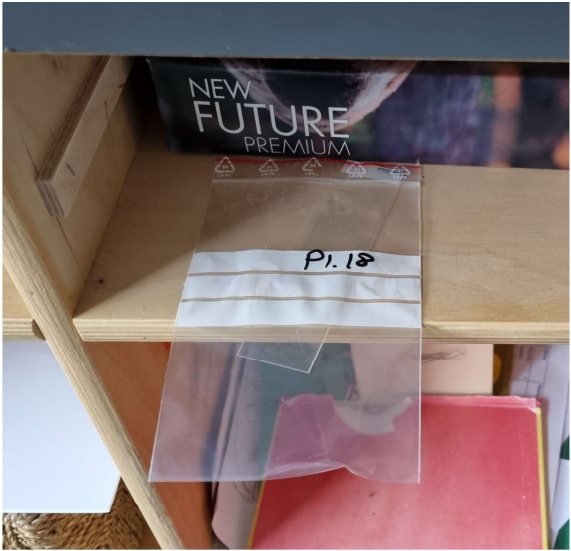
| Lab nr | Prøvenavn | Asbestfibre * | Kommentar |
|---|---|---|---|
| 18 | P1.18 | 0 | Meget støv |

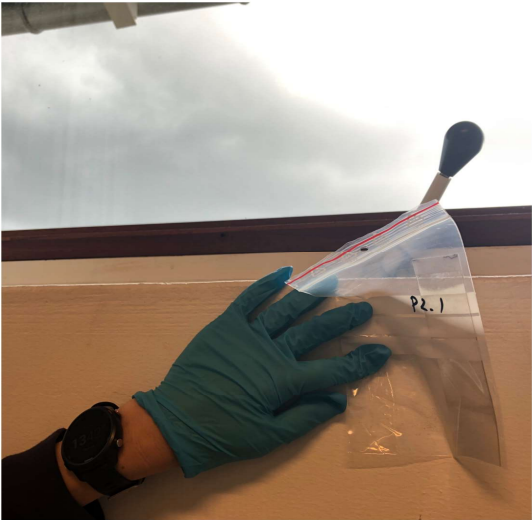
| Prøve ID | P1.16 | P1.17 | P1.18 |
|---|---|---|---|
| Prøve ID | P2.1 | P2.2 | P2.3 |

| Lab nr | Prøvenavn | Asbestfibre * | Kommentar |
|---|---|---|---|
| 1 | P2.1 | 0 | Meget støv |

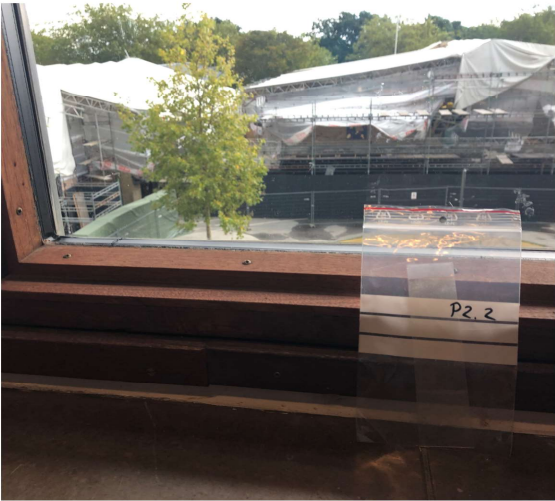
| Lab nr | Prøvenavn | Asbestfibre * | Kommentar |
|---|---|---|---|
| 2 | P2.2 | 0 | Meget støv |

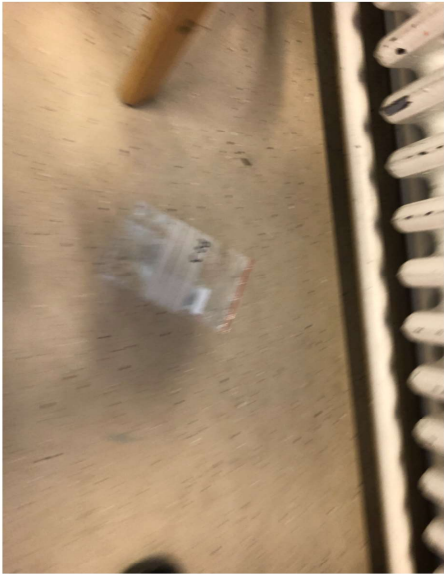
| Lab nr | Prøvenavn | Asbestfibre * | Kommentar |
|---|---|---|---|
| 3 | P2.3 | 0 | Meget støv |

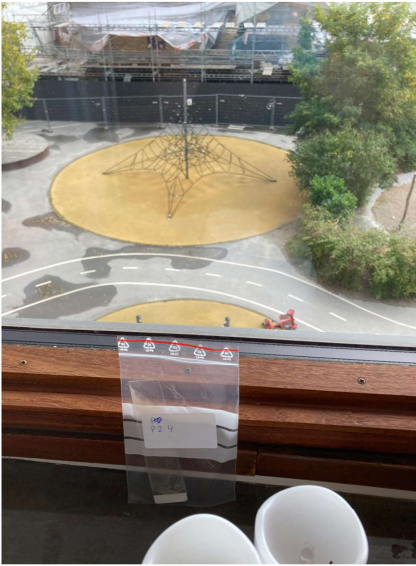
| Prøve ID | P2.4 | P2.5 | P2.6 |

| Lab nr | Prøvenavn | Asbestfibre * | Kommentar |
|---|---|---|---|
| 4 | P2.4 | 0 | Meget støv |

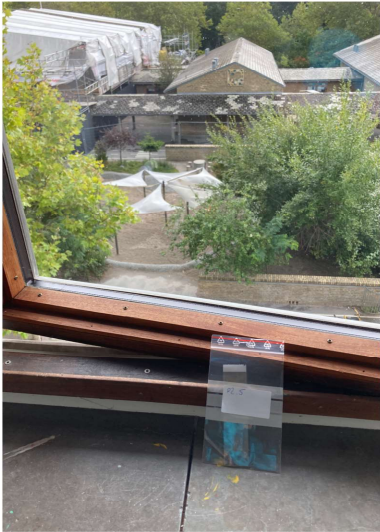
| Lab nr | Prøvenavn | Asbestfibre * | Kommentar |
|---|---|---|---|
| 5 | P2.5 | 0 | Meget støv |

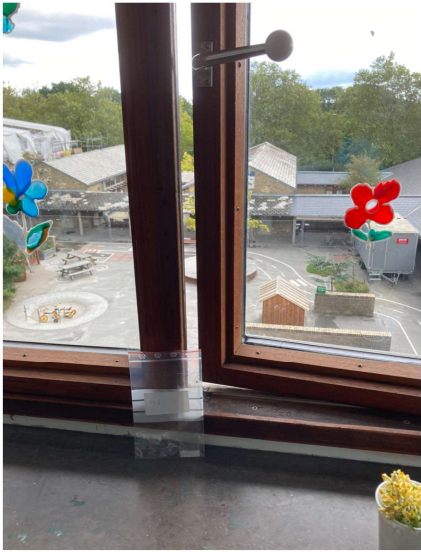
| Lab nr | Prøvenavn | Asbestfibre * | Kommentar |
|---|---|---|---|
| 6 | P2.6 | 0 | Meget støv |
