ANALYSERAPPORT

Rekvirent	DANSK MILJØANALYSE ApS Skelstedet 5 2950 Vedbæk Danmark Att.: Christina Jensen	
Sagsnavn/ref.	Kobbelvænget 65, skolegård mm.	
Vor Journal nr.	R17523	
Antal prøver og typer	Type	Antal
	Asbest i støv opsamlet på geltape	7
Dato for modtagelse	2022-09-22	
Rapport version	1

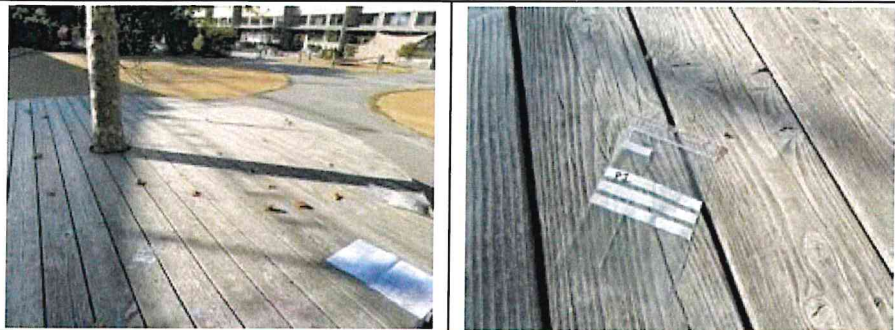
Lab nr.	Beskrivelse	Indhold	Foto
1	På repos	-

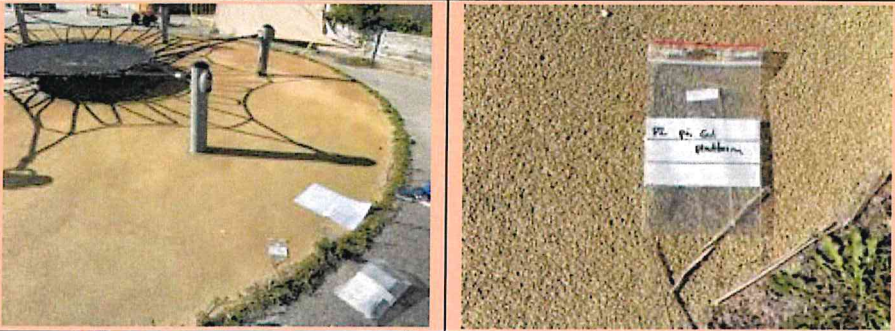
2	På gul platform	Asbest

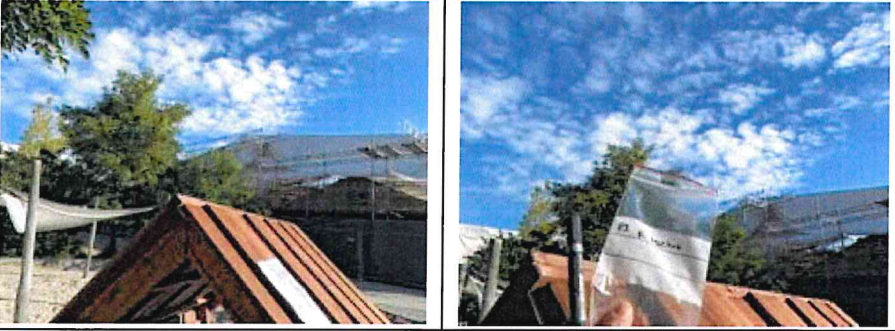
3	På legehus	-

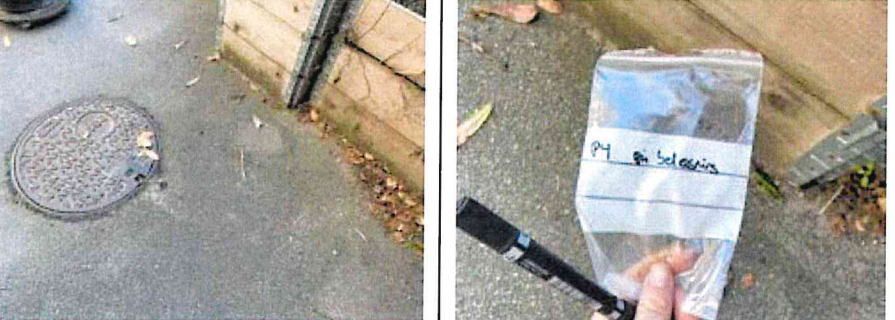
4	På belægning	-

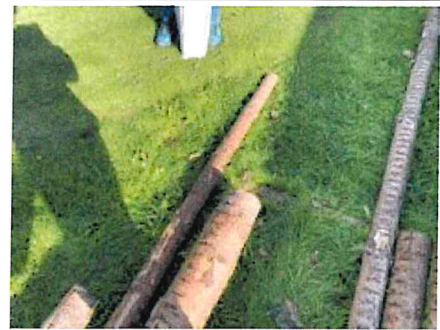
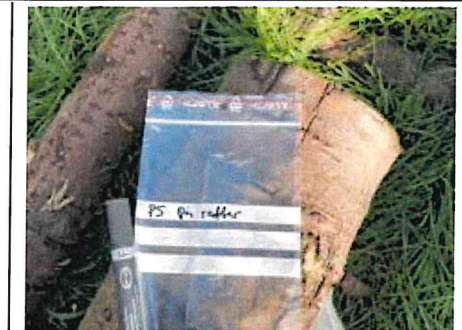
Lab nr.	Beskrivelse	Indhold	Foto	
5	På rafter	-

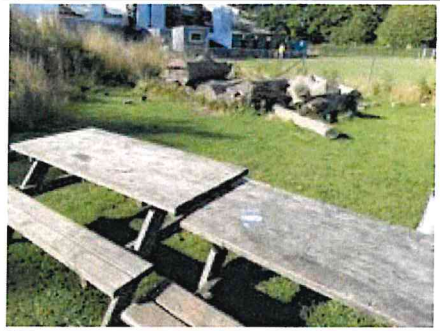
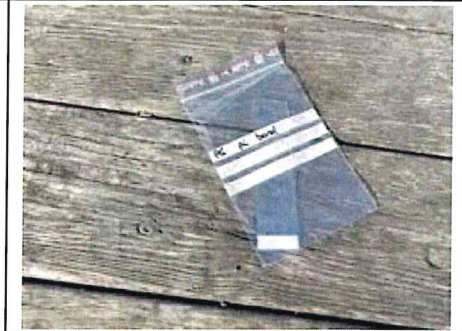
6	På bord	-

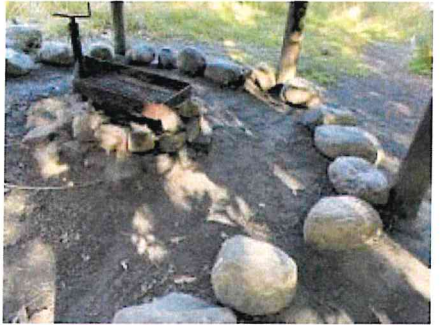
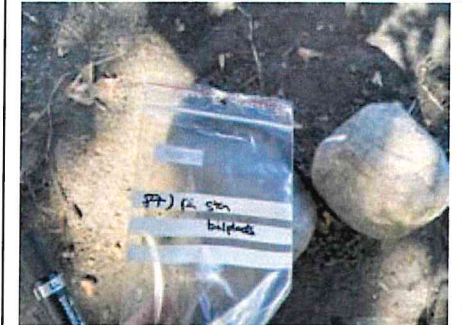
7	På sten bålplads	-

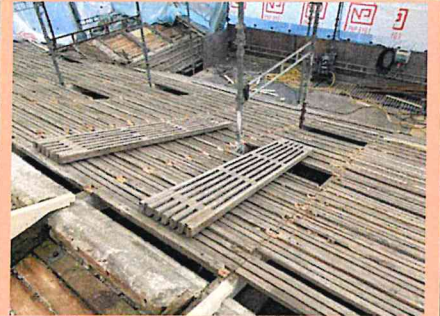
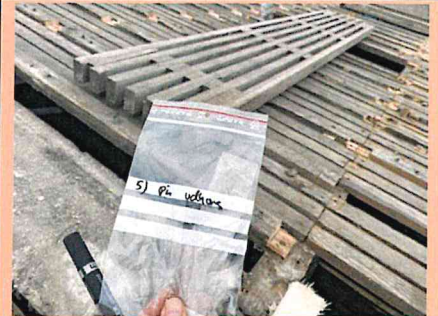
Lab nr.	Beskrivelse	Indhold	Foto	
5	På udhæng	Asbest

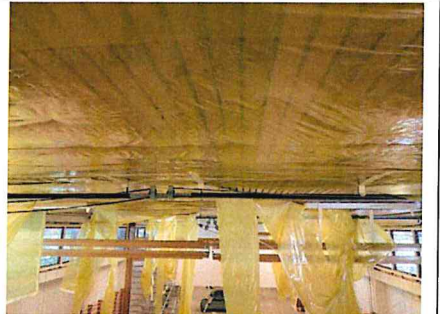
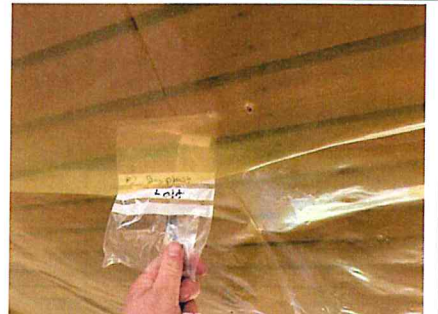
6	Bag plast loft	-

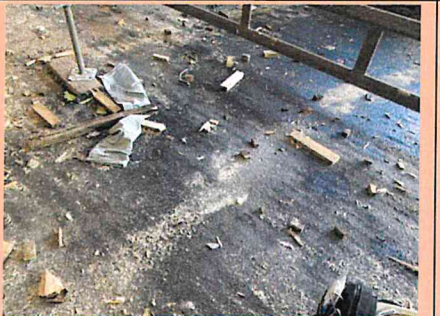
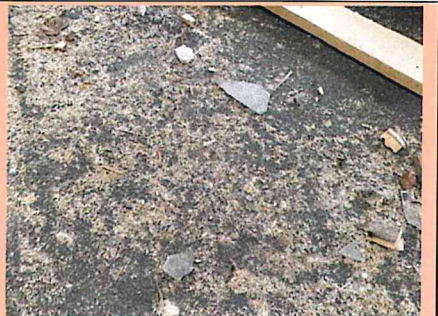
7	Eternitrest på terræn	Asbest

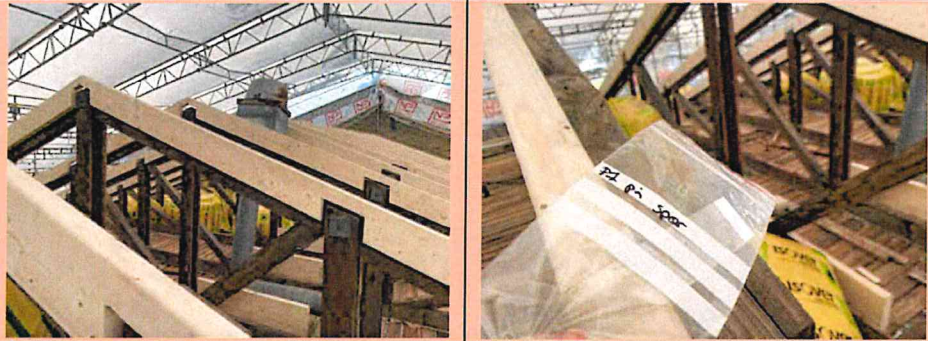
Lab nr.	Beskrivelse	Indhold	Foto
1	På spær	Asbest

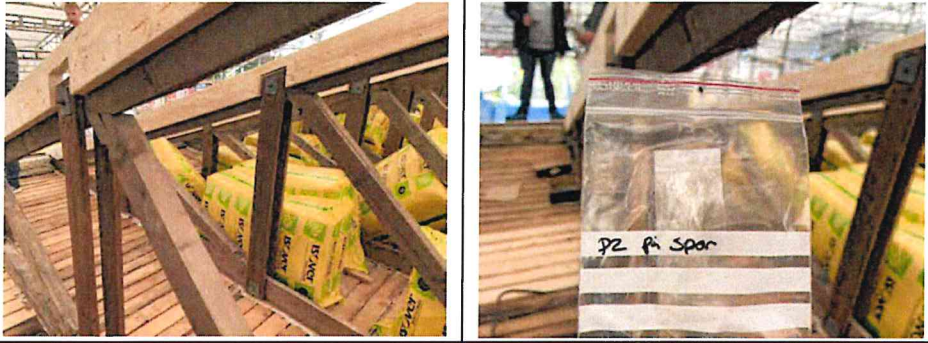
2	På spær	-

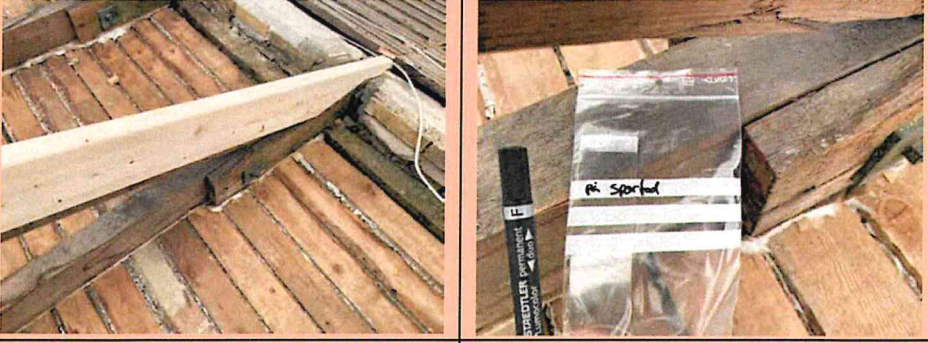
3	På spærfod	Asbest
