RAPPORT

| Sagsnavn/ref. | Kobbelvænget 65 | | |
| Vor Journal nr.: | D07240-001, rev. 1 | | |

Dansk MiljøAnalyse er, af bygherre, blevet bedt om at foretage slutkontrol efter asbestrensning.

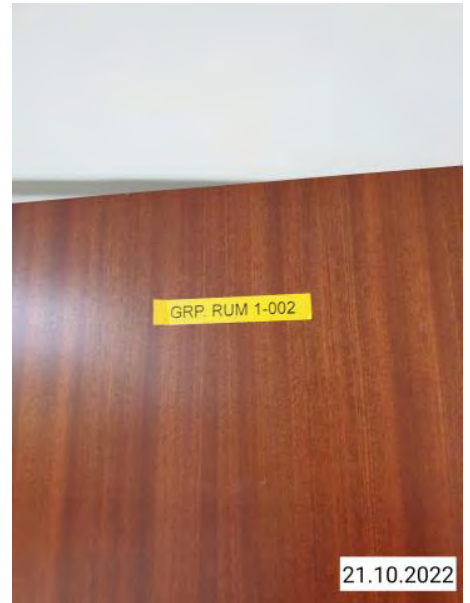
(1) 2022-10-21 11:52.1.jpg

Resultat: **Der er ikke påvist asbest i prøven.**

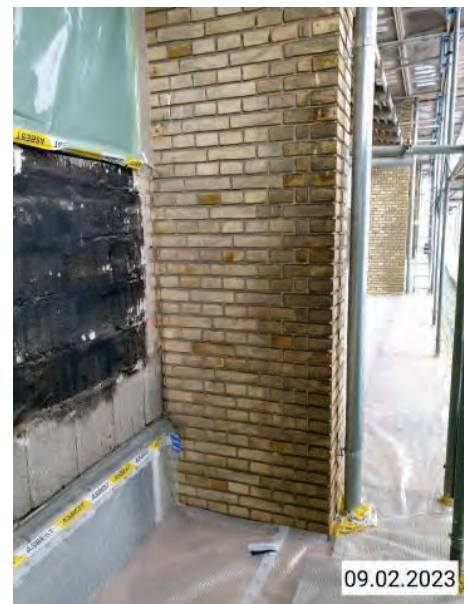
(1) 2023-02-09 13:39.1.jpg

Resultat: **Asbest ikke påvist**

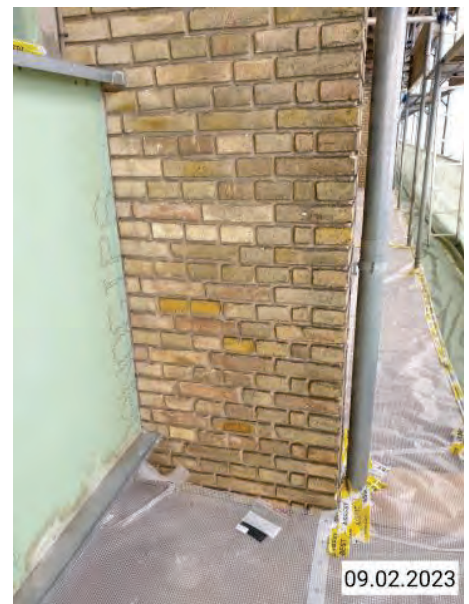
(1) 2023-02-09 12:36.1.jpg

Resultat: **Asbest ikke påvist**

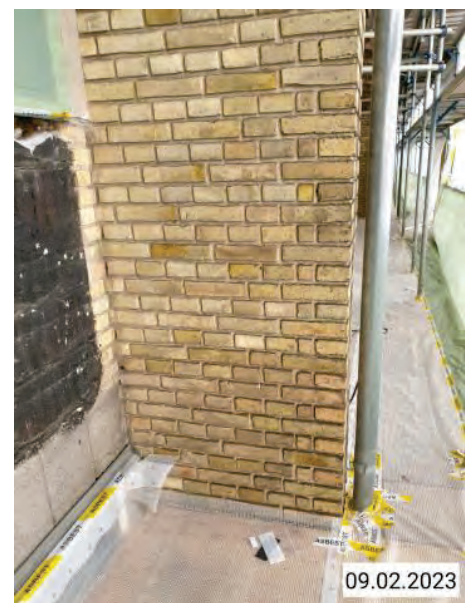
(1) 2023-02-09 12:42.1.jpg

Resultat: **Asbest ikke påvist**

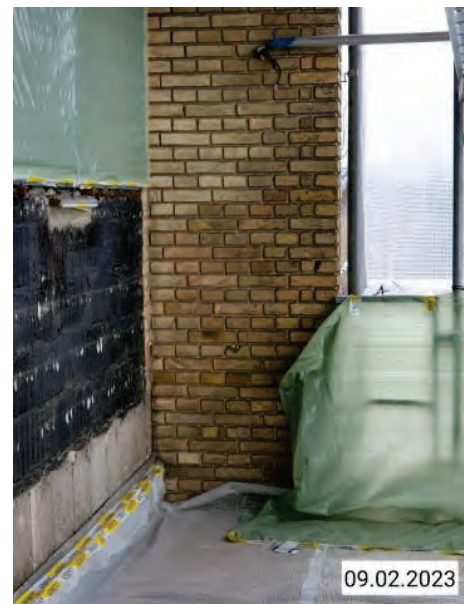
(1) 2023-02-09 12:49.1.jpg

Resultat: **Asbest ikke påvist**

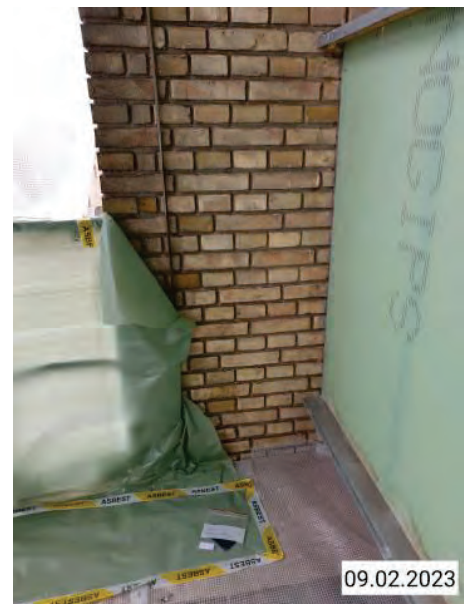
(1) 2023-02-09 12:36.1.jpg

Resultat: **Asbest ikke påvist**

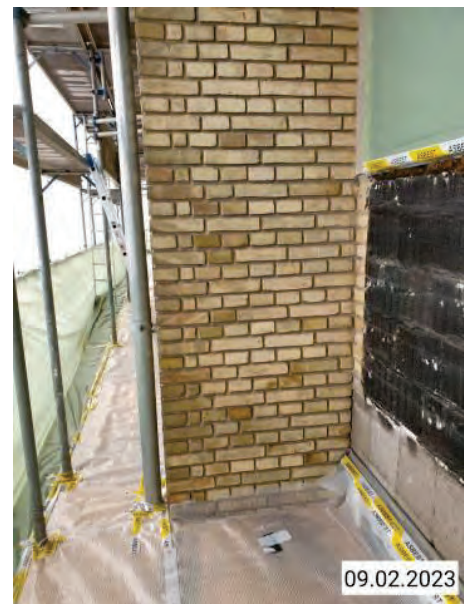
(1) 2023-02-09 12:42.1.jpg

Resultat: **Asbest ikke påvist**

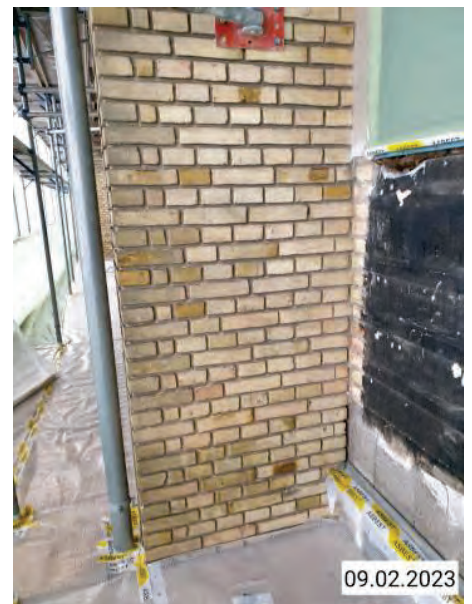
(1) 2023-02-09 12:44.1.jpg

Resultat: **Asbest ikke påvist**

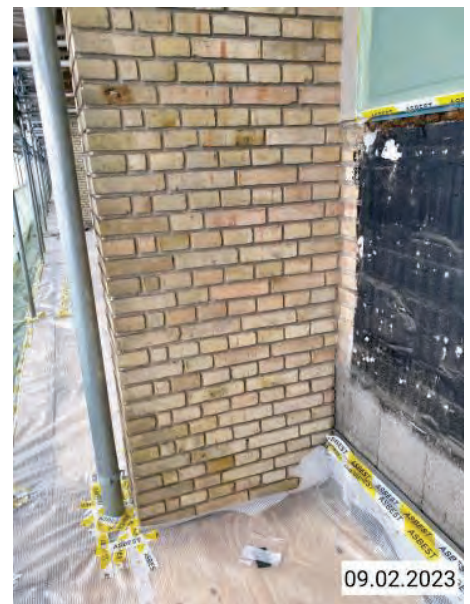
(1) 2023-02-09 12:49.1.jpg

Resultat: **Asbest ikke påvist**

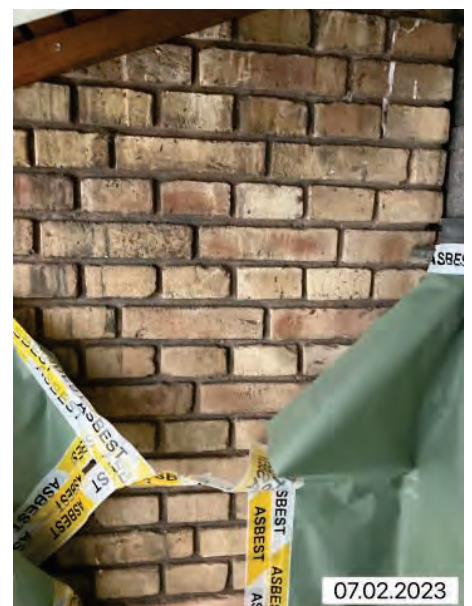
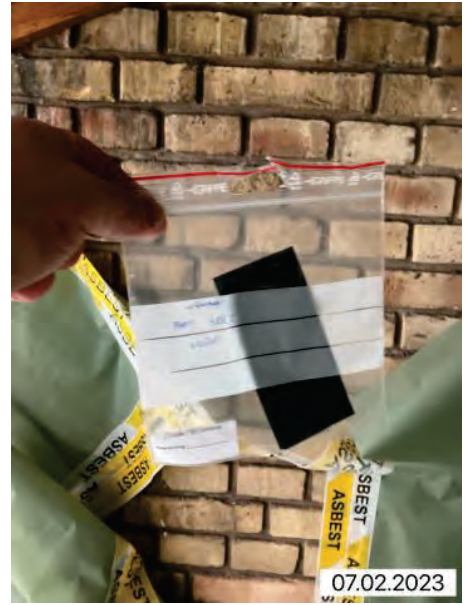
(1) 2023-02-07 09:19.1.jpg

Resultat: **Ikke påvist**

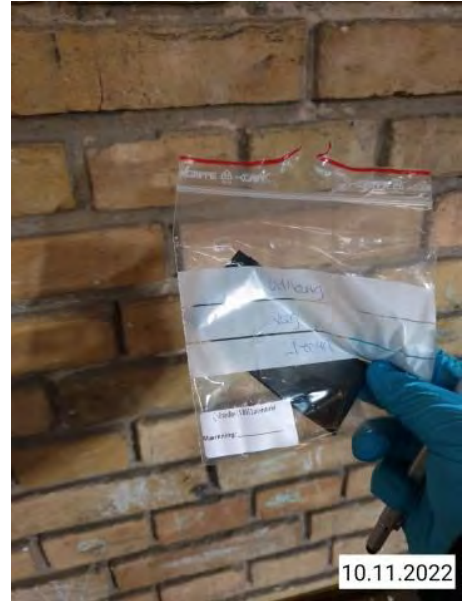
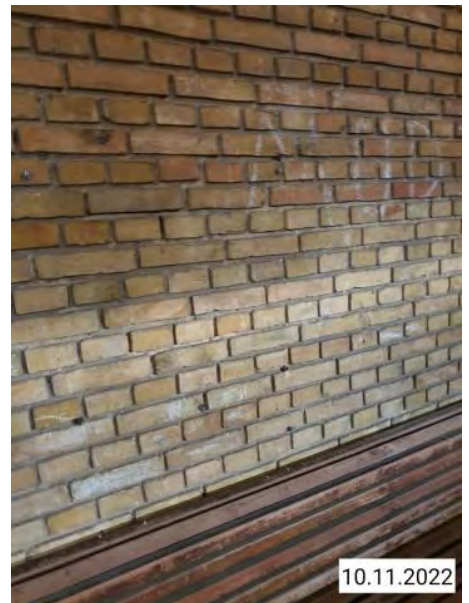
(1) 2022-11-10 08:40.1.jpg

Resultat: **Der er ikke påvist asbest i prøven.**

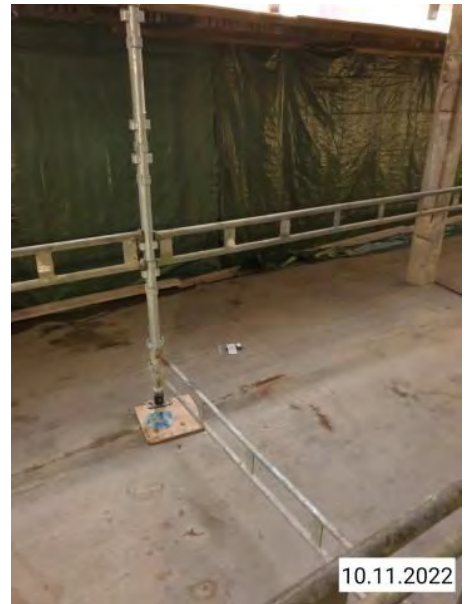
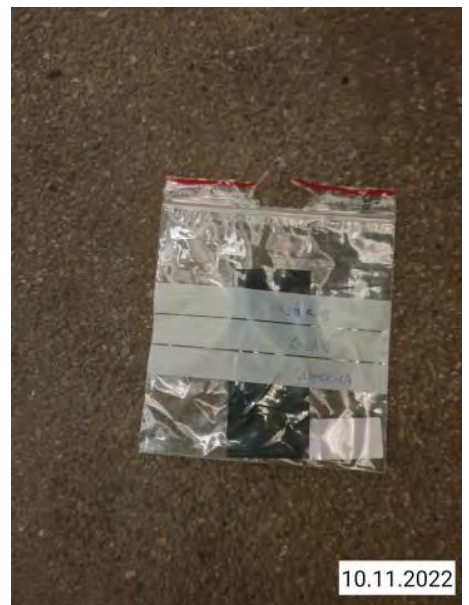
(1) 2022-11-10 08:40.1.jpg

Resultat: **Der er ikke påvist asbest i prøven.**

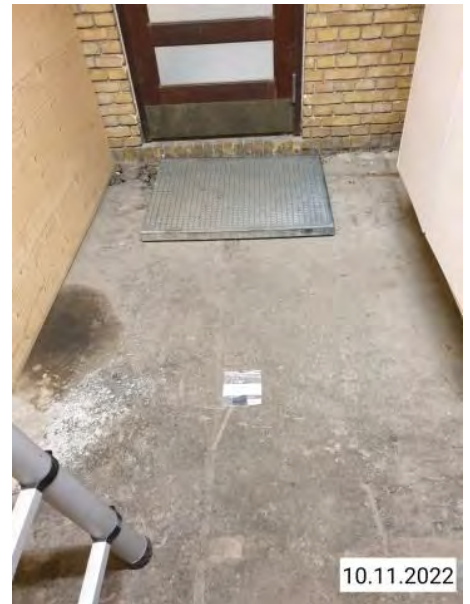
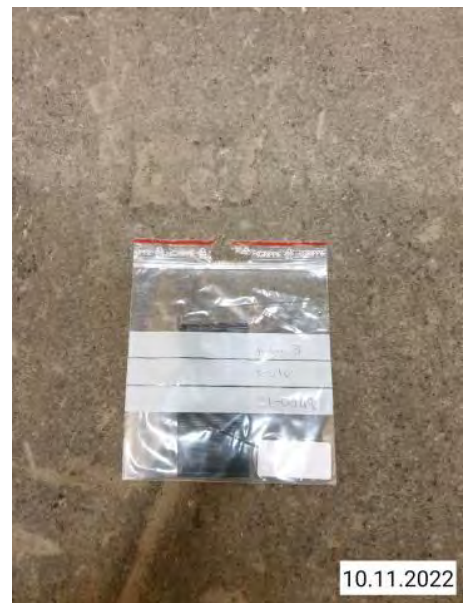
(1) 2022-11-10 08:40.1.jpg

Resultat: **Der er ikke påvist asbest i prøven.**

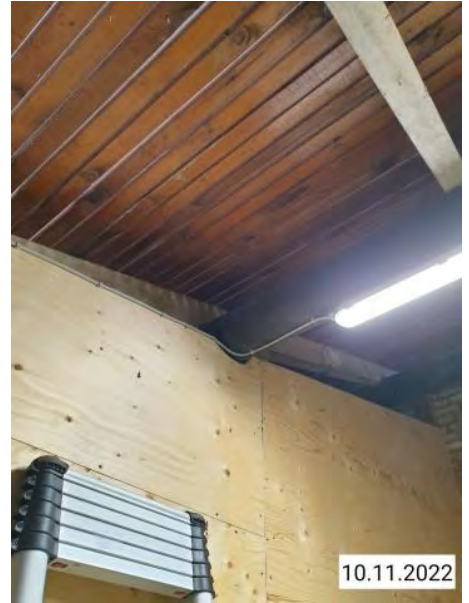
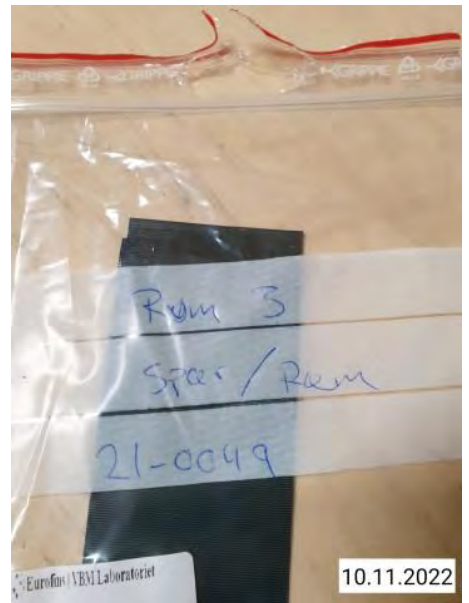
(1) 2022-11-10 08:40.1.jpg

Resultat: **Der er ikke påvist asbest i prøven.**

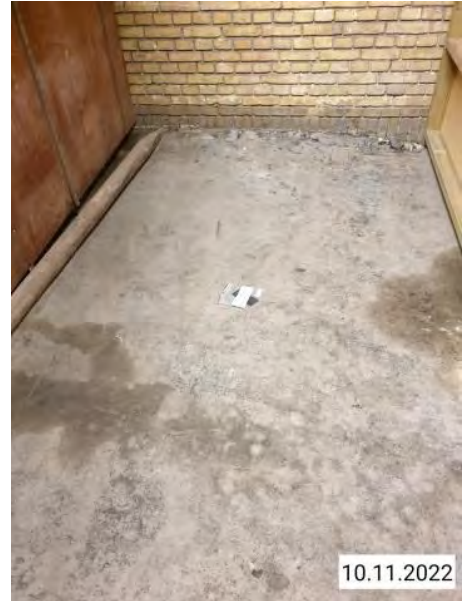
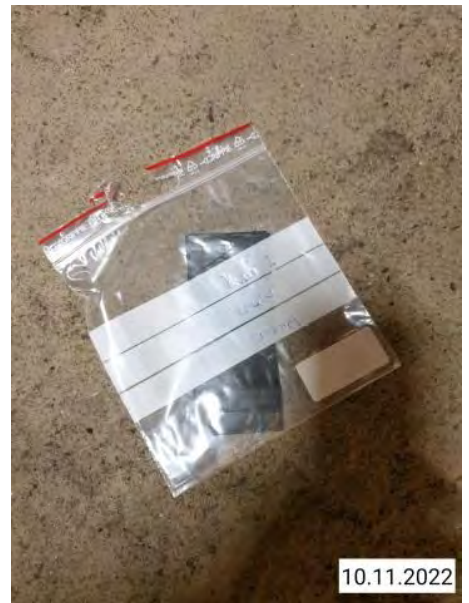
(1) 2022-11-10 08:40.1.jpg

Resultat: **Der er ikke påvist asbest i prøven.**

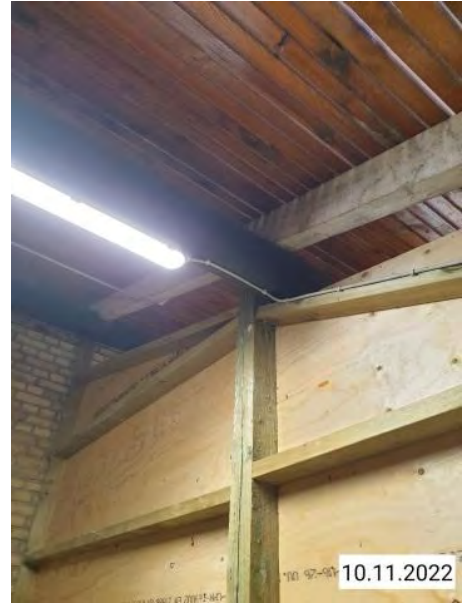
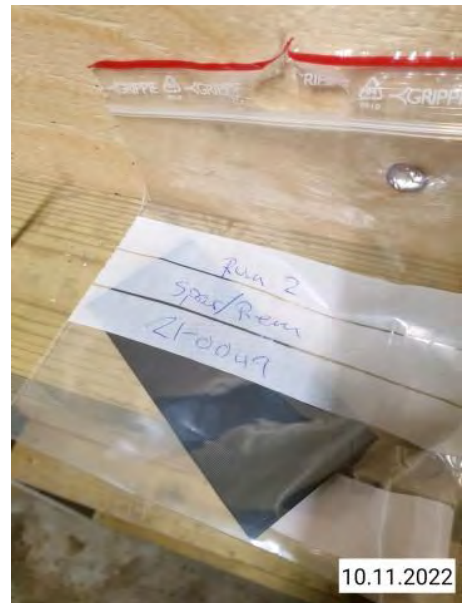
(1) 2022-11-10 08:40.1.jpg

Resultat: **Der er ikke påvist asbest i prøven.**

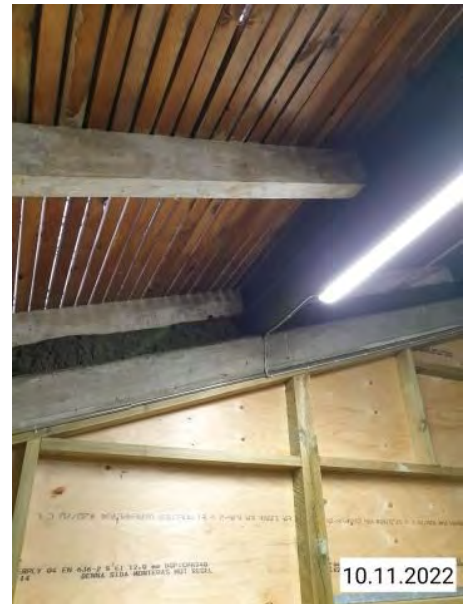
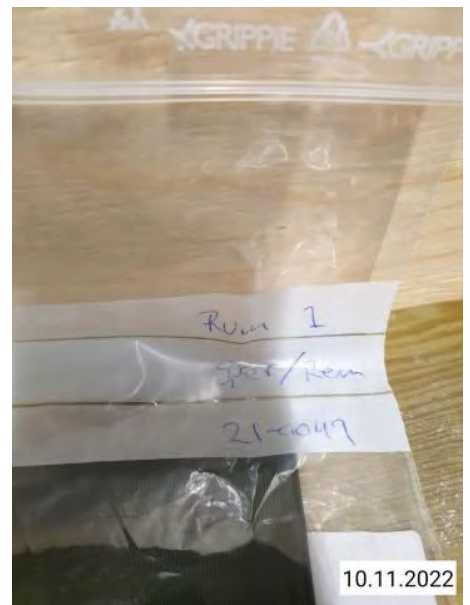
(1) 2022-11-10 08:41.1.jpg

Resultat: **Der er ikke påvist asbest i prøven.**
