Besvarelse vedrørende spørgsmål om uregelmæssigheder i helhedsrenovering af Portugalsgade, fsb

Portugalsgade - fsb afdeling 1-76

ENDELIG HELHEDSPAN
MAJ 2015

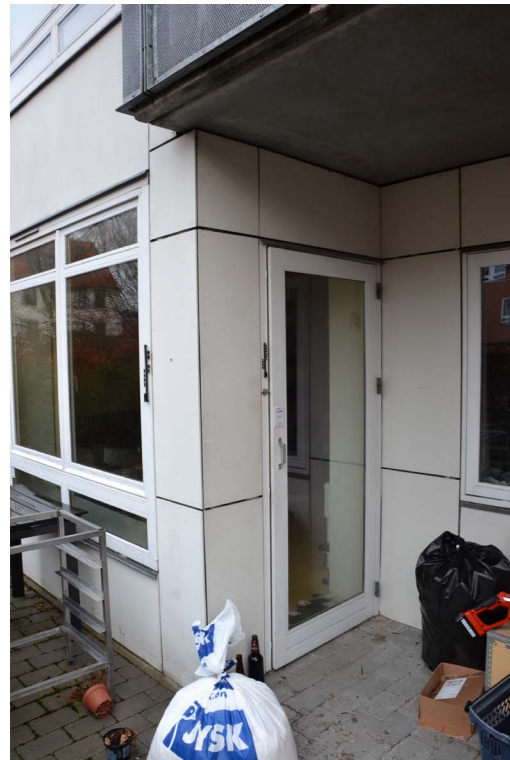
Facadepartiet går helt ned til terræn, hvilket er en byggeteknisk dårlig løsning, som kan være medvirkende til nedbrydning af konstruktionen samt væsentlige merudgifter til øget vedligehold. Ved destruktiv undersøgelse var der dog ingen tegn på råd og svampeskader.

Lette facader i stueetage.

Eksisterende vinduer og dørpartier i alle boliger udskiftes til nye energioptimerede partier til BK 2020 standard, hvilket vil være medvirkende til et bedre indeklima, samt reducere af varmeudgifterne.

Udskiftning af vinduer forventes at medføre, at facadepladerne omkring dem vil splintres, og udskiftes derfor med nye plader i anden mere holdbar farve. Når pladerne skal udskiftes kontrolleres bagvedliggende konstruktion.

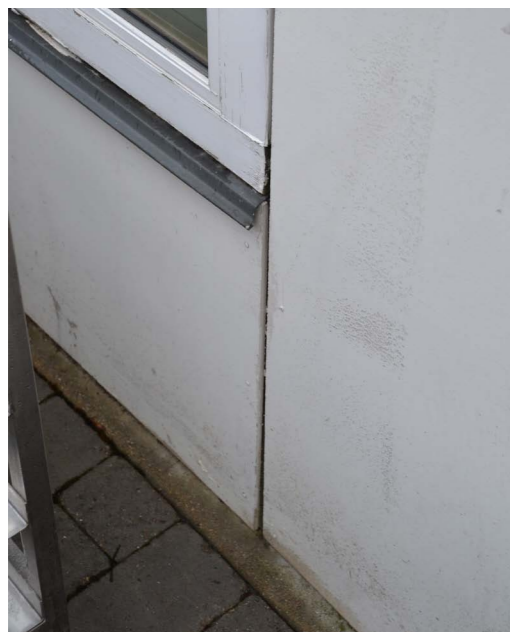
Facadepartiet går helt til terræn, hvilket er en byggeteknisk dårlig løsning, som kan være medvirkende til nedbrydning af konstruktionen, samt væsentlige merudgifter til øget vedligeholdelse.

Facadeparti går til terræn.

Eksisterende vindues- og dørparti til trapperum udskiftes til nye energioptimerede partier, hvilket vil medvirke til reducerede varmeudgifter. Alle partier forsynes med glas, hvilket vil have en kriminalpræventiv effekt og være medvirkende til at skabe større tryghed i bebyggelsen.

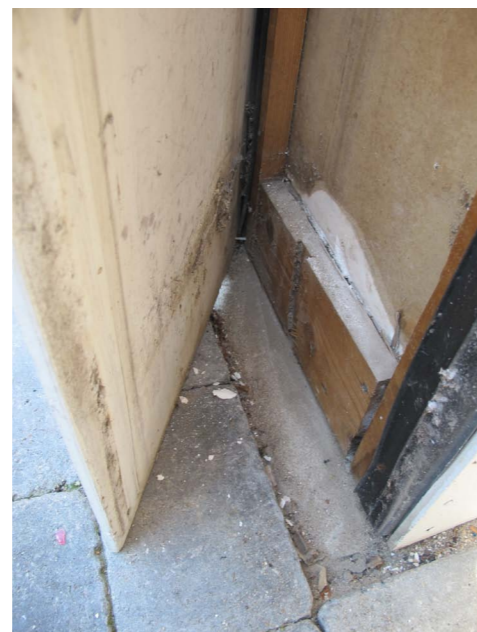
Der har været foretaget destruktiv undersøgelse udefra og ind til vindgips, og det passer med det foreskrevne. Opmåling på stedet passer tillige med, at der kan være ca. 125 mm mineraluld.

Isolering bag let facadeparti.

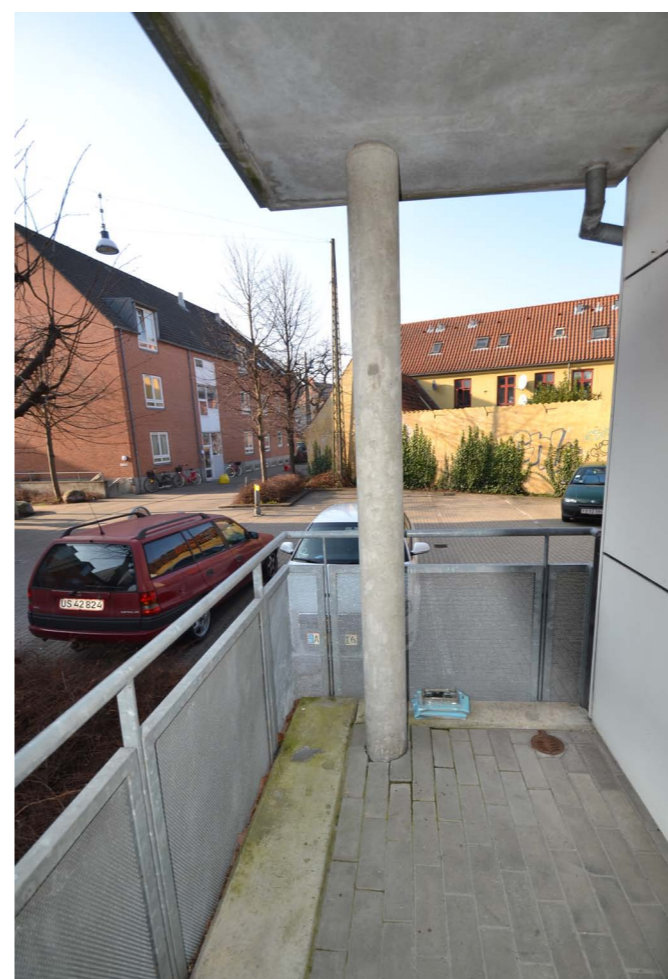
Altanrækværk af stål, betonsøjle og hvid facadebeklædning

- Eksisterende rækværk udskiftes til nyt med en større gennemsigtighed og detaljering end det nuværende. Fx en perforeret stålplade, som kan udføres i mange former for mønstre.
- Eksisterende facadeplader foreslås udskiftet med alternativt produkt og i en anden farve, hvilket ligeledes kan medvirke til fornyelse og forandring af bygningernes arkitektur.
- For enden af hjørnealtaner, tænkes placeret en plantekasse i hele altanens bredde, inkl. montering af stålwire for evt. slyngplanter, således at der kan skabes en grøn væg af beplantning. Beplantningen vil give et rigt varieret facadeudtryk, afhængig af hvad beboere ønsker at plante.
- Eksisterende tagnedløb ved gavl forsynes med hane eller lignende, således at tagvand kan bruges til vanding af plantekasse.

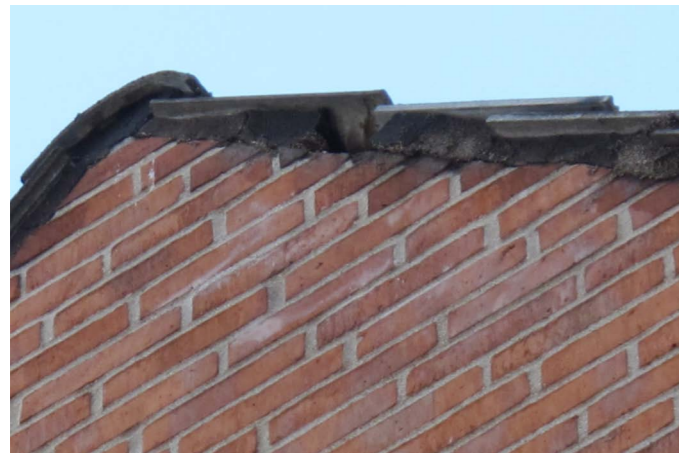
Ved gavle er der monteret Rufakit mellem overside af blank skalmur og underside tagsten. Rufakit er synlig udefra og flere steder løs, eller faldet ud.

Utætheder mellem tag og mur.

- Ved gavle fjernes den udvendige Rufakit mellem overside af skalmur og underside tagsten. Al kit afrenses fuldstændig, således at der er klar til fugning.

- Der fuges med mørtel, mellem muret gavl og underside tagsten, således at der bliver helt tæt. Fugning skal ligge plan med facadestenen.
- Der fuges med samme mørteltype som er anvendt til fugning af selve gavlen. Fugningen ligner bakkemørtel. Denne løsning vil give en bedre vedligeholdelse, ligesom den arkitektonisk passer bedre til bygningen.

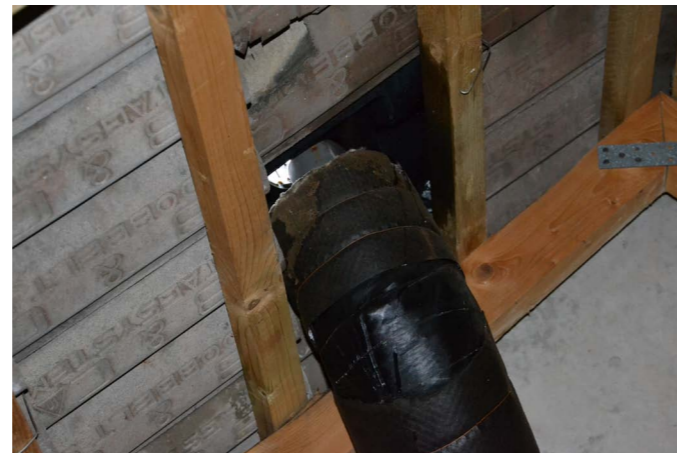
Der forekommer endvidere utætheder omkring enkelte taggennemføringer.

Utætheder ved taggennemføring.

- Utætheder ved taggennemføringer eftergås og tætnes.

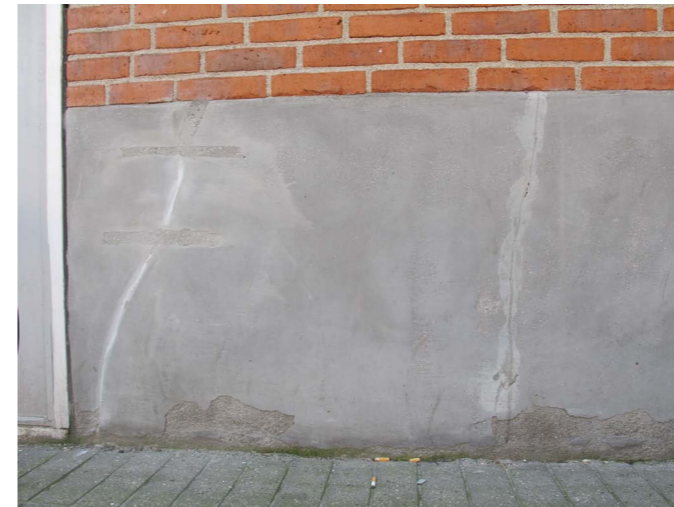
Der forekommer enkelte, fortrinsvis lodrette revner i pudslaget, som de fleste steder er repareret. Ved bankning på sokler, virker pudsen ikke løs eller hul. Revner formodes at være svindrevner.

Svindrevner på sokkel.

Sokler holdes under observation, og hvis de virker hule eller større pudslager falder af, undersøges nærmere, om bagvedliggende letklynke betonblokke er revnet.

Ved mindre revner lukkes disse, således at tæthed opretholdes.

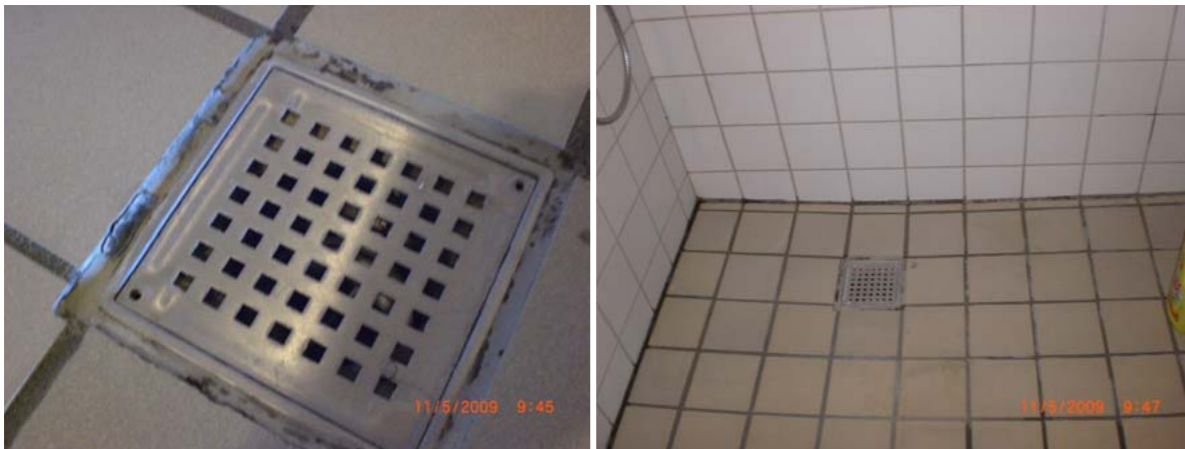
- Der er ikke udført beton opkant, hvor der er anvendt gipsvægge som underlag for vægfliser.
- Der er ikke udført nogen form for vandtætning i hjørner mellem gulv og væg.
- Der er udlagt tekstildug mellem betondæk og beton udstøbning, som ikke er omtalt i SBI anvisning 169.
- Den udførte afslutningsmetode mellem væg og gulvfliser, er ikke omtalt i SBI anvisning 169.

Fotoregistrering fra "Rapport vedrørende visuel gennemgang af badeværelser", FHA Consulting, 2009. Frankrigsgade 6. 1. th.

Da de eksisterende badeværelser ikke opfylder de krav i byggetilladelsen, som var gældende på opførelsestidspunktet, og der løbende har været anseelige udgifter til vedligeholdelse og udbedring af skader, vil vi foreslå at der udføres nye badeværelser i henhold til By og Bygs SBI anvisning nr. 200, som er gældende lovgivning i dag.

- Der etableres nye badeværelser som tung konstruktion, med støbte opkanter, vægge af gasbeton, vådrumsmembran og fliser på vægge samt klinker på gulve, idet vi mener, det er den bedst holdbare og mest vedligeholdelsesfrie løsning.

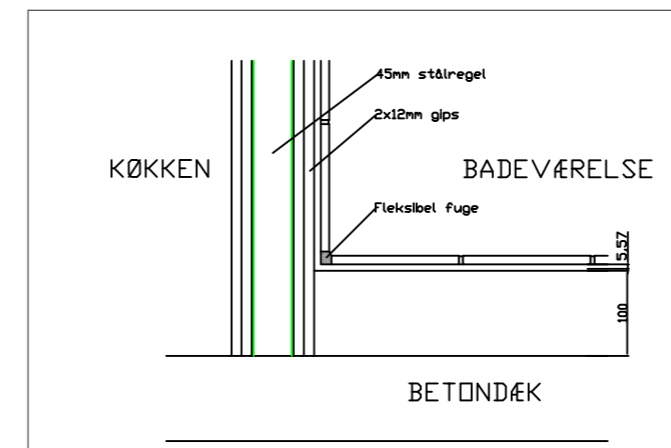
Eksisterende forhold.

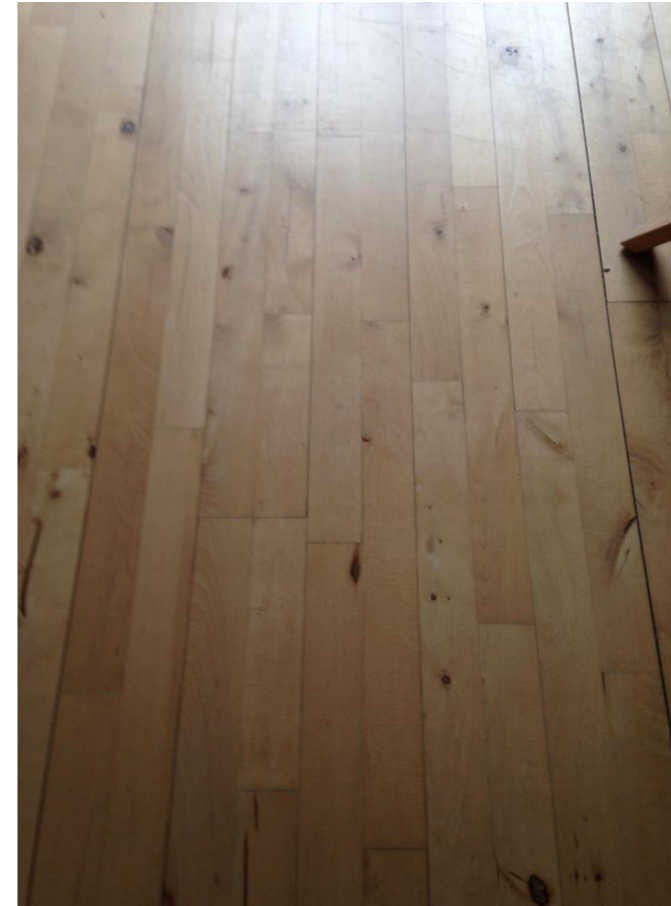
Gulvene fremstår i begge lejligheder med uens fugebredder fra 0–2 mm. Gulvene er ikke specielt eftergivende og det vurderes, at den foreskrevne strøafstand er overholdt.

Det vurderes ligeledes i rapporten, at lakbindingen med stor sandsynlighed kan være hovedårsagen til knirkelyde i gulvene.

Knirkelyde kan opstå, når gulvbrædderne som i en sammenklæbet gulvflade (sektion) svinder pga. udtørring, så der kommer spændinger mellem træ og søm, hvilke i nogle tilfælde kan løfte brædderne lidt fra strøerne.

Portugalsgade 8, st. tv. Tydelig sektionering af gulvflade pga. lakering.

Ifølge notat om gulve udført af Ole Slott er det sandsynligt, at strøafstande er overholdt alle steder og at knirkelyde kan relateres til lakbinding. Dette foreslås afhjulpet ved at udføre partielle fikseringer af gulve til strøer vha. søm/skruer i de områder, hvor der er belastende knirk.
