## Notat

### Orientering om bygningsafspærring på Vestre Kirkegård

## Bilag 1. Billeder af Stjernekapellet

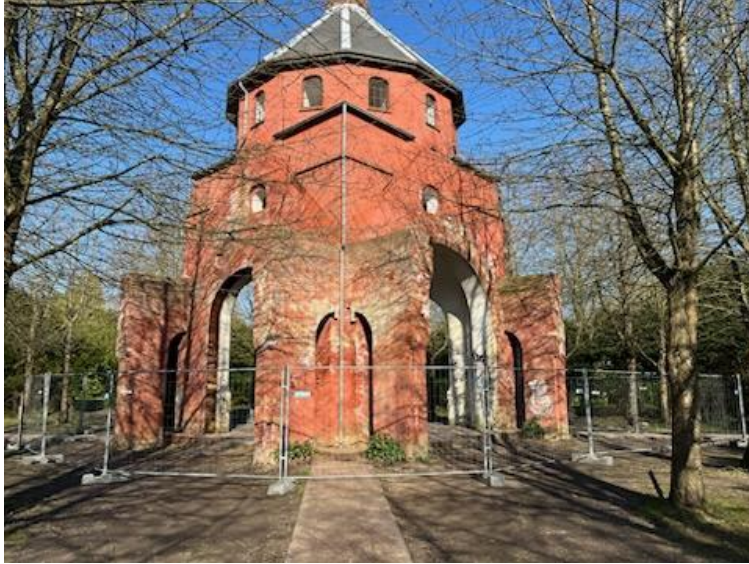
Afspærring Stjernekapellet, Vestre Kirkegård

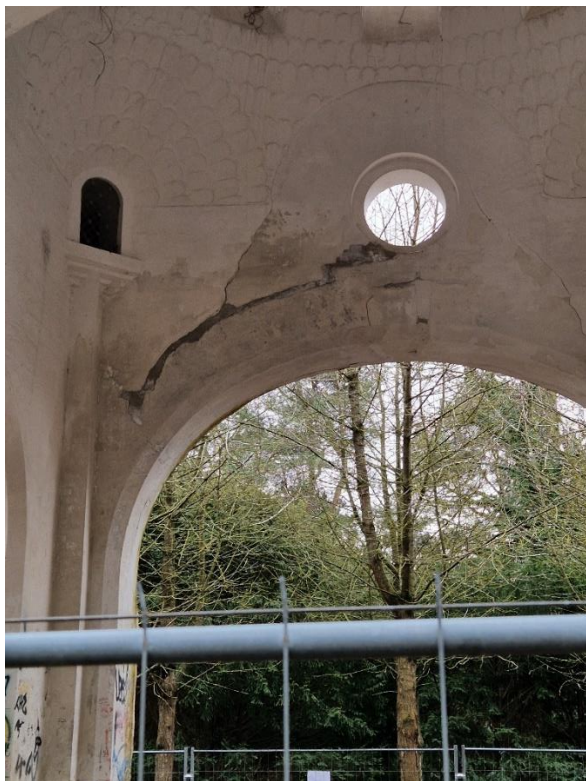
Revner i selve murværket samt skader på puds

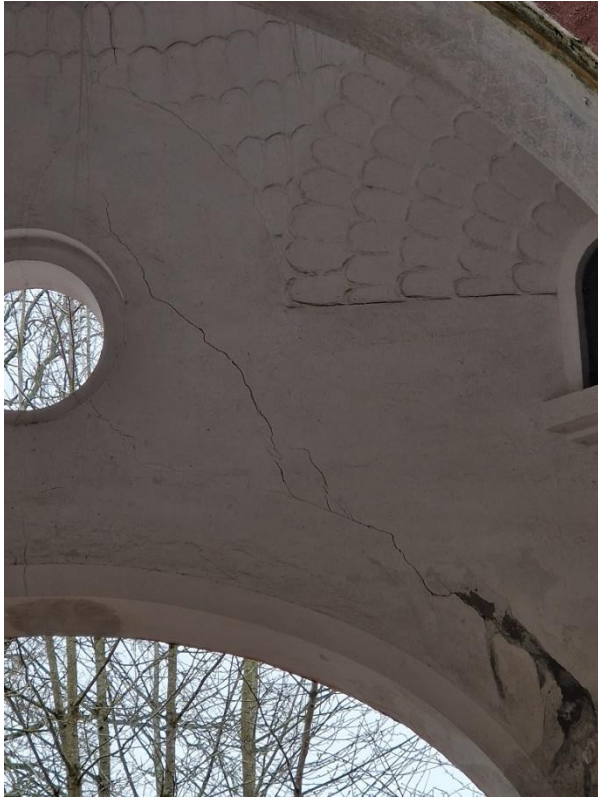
Gennemgående revner samt afskallet puds

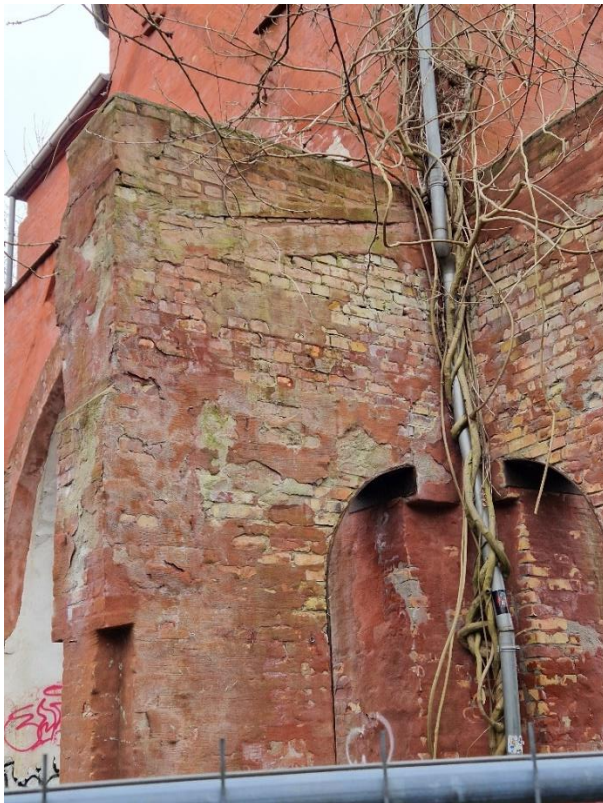
Afskalninger på mursten på ydersiden.
