# KØBENHAVNS BOLIGKOMMISSION

Beretning 2010 - 2013

# Forbud mod beboelse og ophold og påbud om afhjælpning af sundheds- og brandfare

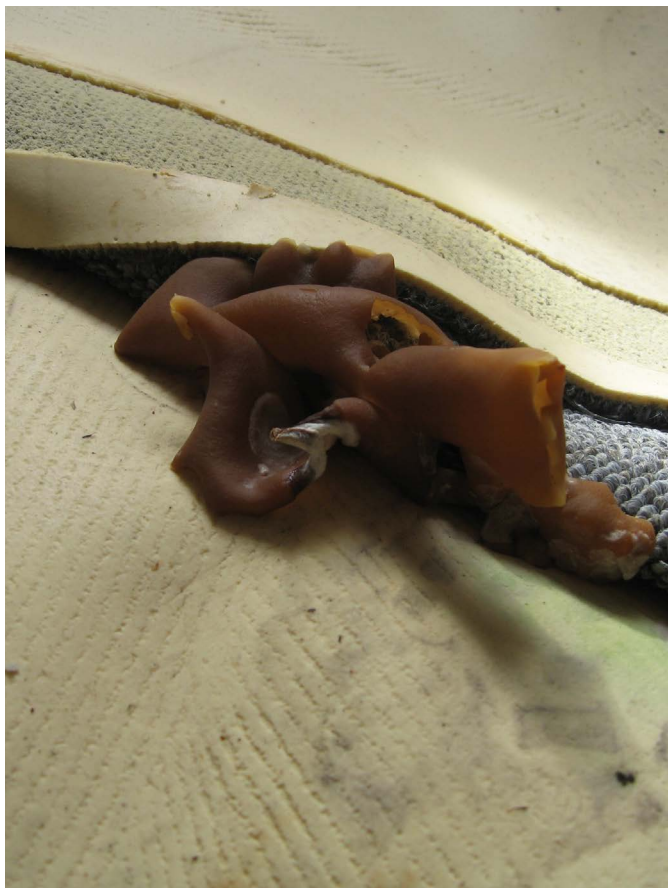
Sundevedsgade 5-7, bægersvamp på gulvet i tagetagen

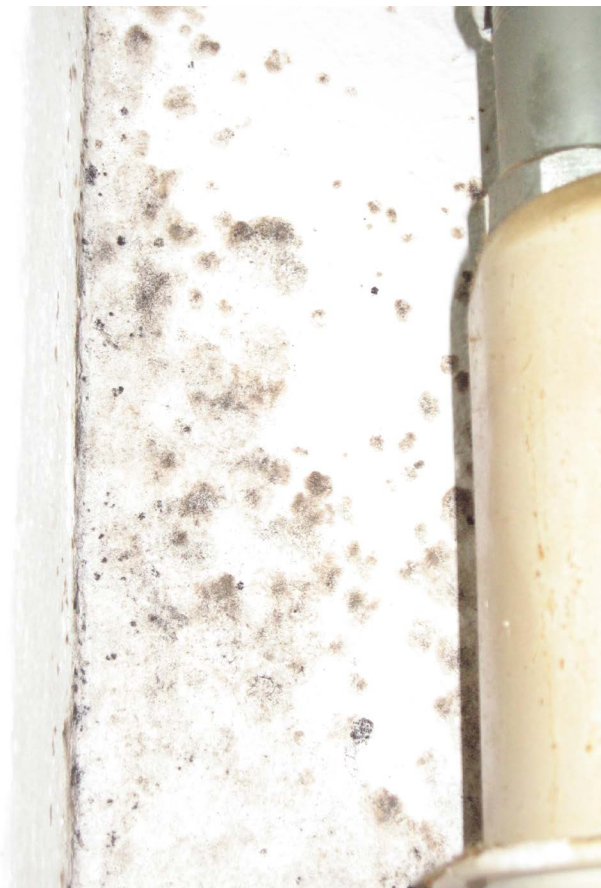
Vesterbrogade 89-89C, skimmelsvamp på væg i køkkenet

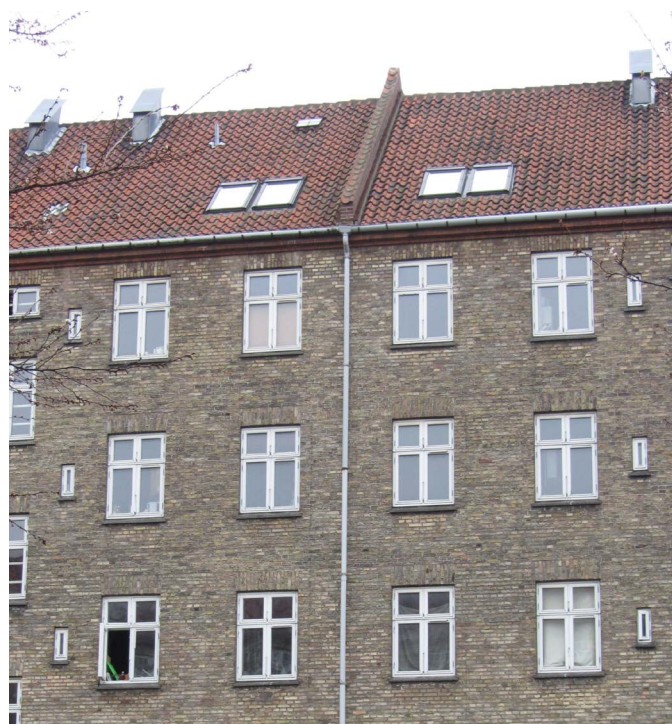
Redningsvinduer i tagfladen mod gården

Brandvæsenet har overfor ejendommens ejer AKB udtrykt betænkelighed ved de brandsikkerhedsmæssige forhold for beboere i de 21 værelser mod gården. Gårdarealet og de 2 porte hertil er indrettet, så det er vanskeligt og tidskrævende at få en passende stigevoan ind. Hertil kommer, at værelsernes redningsåbninger (ovenlysvinduer) er placeret relativt langt inde på tagfladen. Døre til mellemgange og

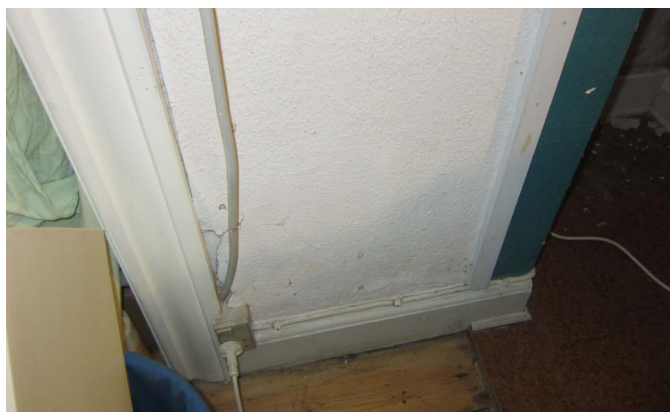
Fugt og skimmel i væg

En fugt- og skimmelsvampeundersøgelse afslørede forhøjede fugtniveauer nederst i ydervægge og fodpaneler, og i begge opholdsrum og i wc-baderummet er der påvist forhøjet vækst/forekomst af skimmelsvampe langt over normalt baggrundsniveau.

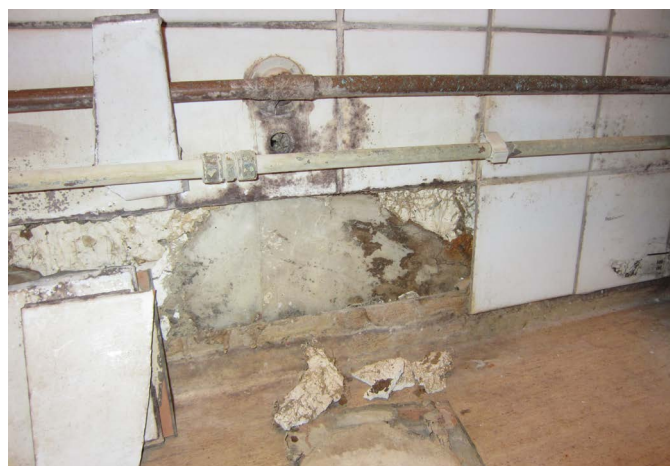
Lejlighedens gulv- og vægoverflader er nedslidte, og i wc-baderummet er flere af de nederste fliser løse eller faldet af. Gulvene i lejligheden ligger stort set i niveau med det omgivende terræn. De grundmurede ydervægge er flere steder præget af opstigende grundfugt, og enkelte steder ses direkte vækst af skimmelsvamp. Den indvendige vedligeholdelse må som helhed betegnes som dårlig.

Væg i wc-baderum

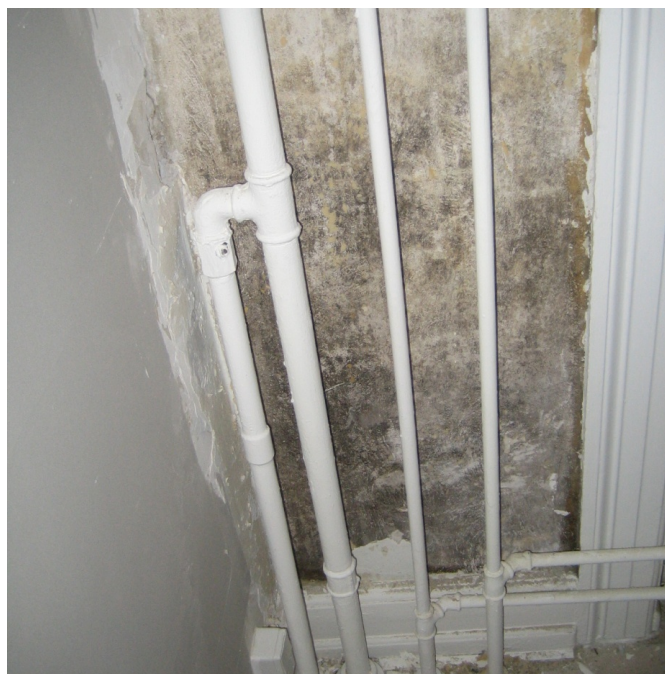
En supplerende fugt- og mikrobiologisk undersøgelse bekræftede forekomsten af skimmelsvamp med uacceptabelt høje kimb belastninger og tilstedeværelsen af sundhedsskadelige arter i større eller mindre omfang i de fleste af lejlighedens beboelses- og opholdsrum.

Skimmel på ydervæg

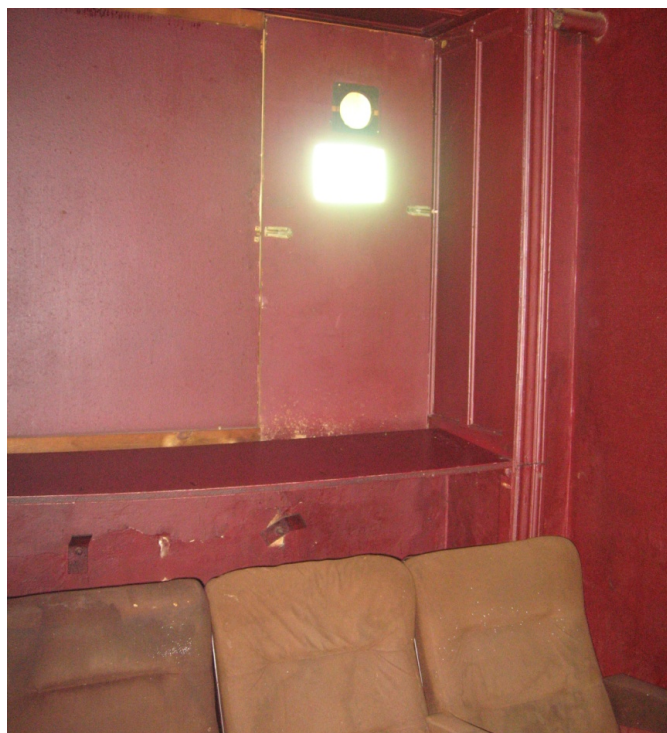
Ved eftersyn sammen med Københavns Politi blev der konstateret generelt dårlig vedligeholdelse og uhygiejniske forhold, uhumsk inventar samt problematiske flugtvejsforhold. I 2 af 6 udtagne prøver påvist skimmelsvamp, heraf kraftig vækst i den ene. Efter gennemførelse af en egentlig fugt- og mikrobiologisk undersøgelse på stedet vurderede Teknologisk Institut, at skimmelvæksten i kælderen var relativt omfattende, og med de konstaterede fugtforhold skønnedes den eksisterende indretning af kælderen for uhensigtsmæssig.

Problematiske flugtvej i "biograf"

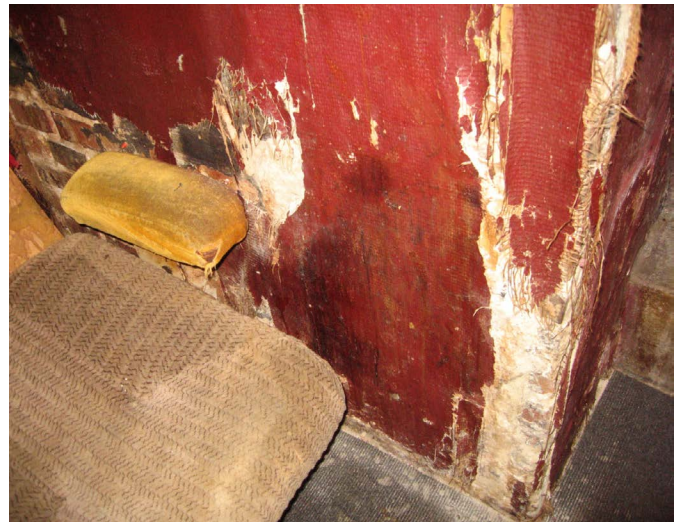
Specifikt yder kælderlokaliteterne ikke tilfredsstillende beskyttelse mod fugtighed (opfugtede yder- og skillewægge), har ikke forsvarlig adgang for luftfornyelse (ingen fungerende ventilation), har ikke et tilfredsstillende indeklima (forekomst af skimmelsvamp), og udsætter ansatte i og

*Fugt i ydermur*

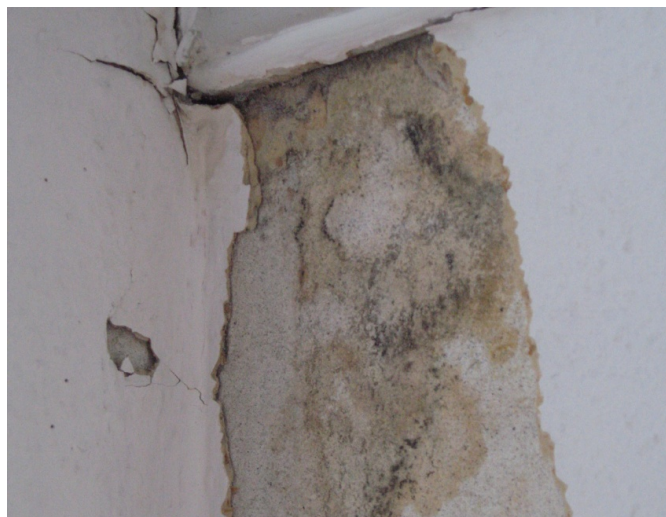
I lejligheden 22A, 2. mf. tv., er disse forhold særlig udtalte, og af ovennævnte indeklimatest fremgår, at der i alle fire udtagne prøver er påvist massiv forekomst af skimmelsvamp, ligesom der i alle undersøgte områder er målt forhøjet fugt. Lejligheden fremstår uisoleret mod skunkrum, skrå tagflader og loft.

Skimmel på væg i opholdsrum

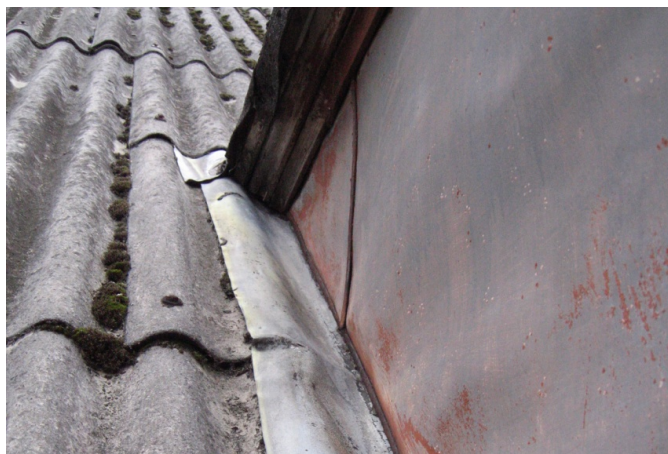
Ved besigtigelse sammen med bygningsmyndighedens tilsyn konstateredes bl.a., at den udvendige vedligeholdelse af specielt tage, kviste og inddækninger er dårlig, hvilket har ført til fugtskjolder på lofter og vægge i flere af de øverste lejligheder.

Utæt kvistinddækning

**Afgørelse i 2010:** I henhold til byfornyelseslovens § 76 nedlægges forbud mod beboelse i lejligheden Klingseyvej 22A, 2. mf. tv. med ikrafttræden straks. Samtidig med Boligkommissionens afgørelse indledte bygningsmyndigheden en vedligeholdelsessag vedrørende bygningernes tagbelægninger, kviste og inddækninger.

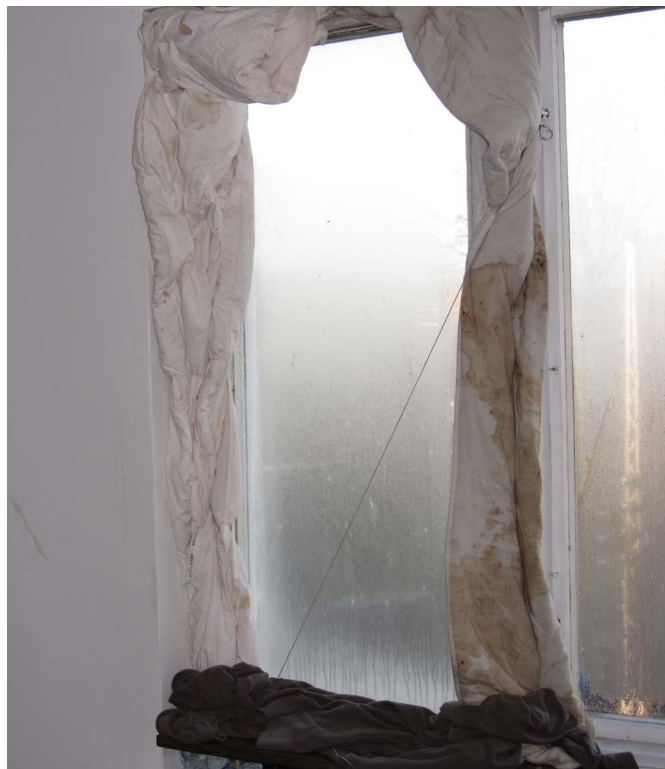
*"Isoleret" vindue*

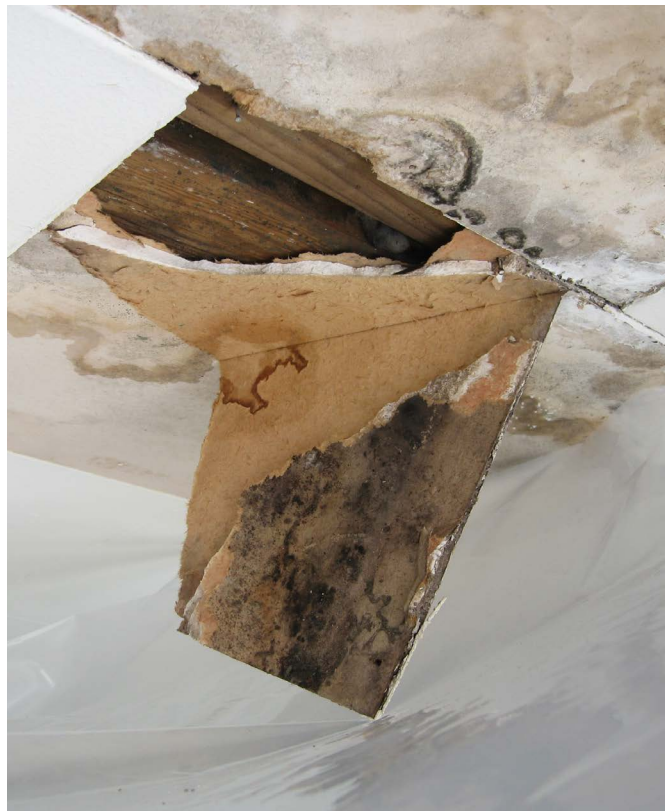
Den samlede tagkonstruktion, der kun er sporadisk isoleret med 100 mm mineraluld, yder ikke de underliggende beboelses- og opholdsrum tilfredsstillende beskyttelse mod fugtighed og kulde. Indeklimaet i de to lejligheder på 4. sal i nr. 5 og i hele tagetagen er ikke tilfredsstillende. Endelig er rednings- og flugtvejsforholdene for beboere i flere af klubværelserne i tagetagen ikke forsvarlige i tilfælde af brand.

*Fugt og skimmel i loft i tagetagen*

Samtidig med forbuddene meddeles - af hensyn til sikring af ejendommen - i medfør af lovens § 75a påbud om, at ejendommens tagkonstruktion, herunder tagbelægning, kviste og inddækninger m.v. skal eftergås og reparerer (om nødvendigt fornyes) for utætheder, der har bevirket og fortsat bevirker vandskader på lofter, vægge og gulve i lejligheder og klubværelser på ejendommens 4. og 5. sal.

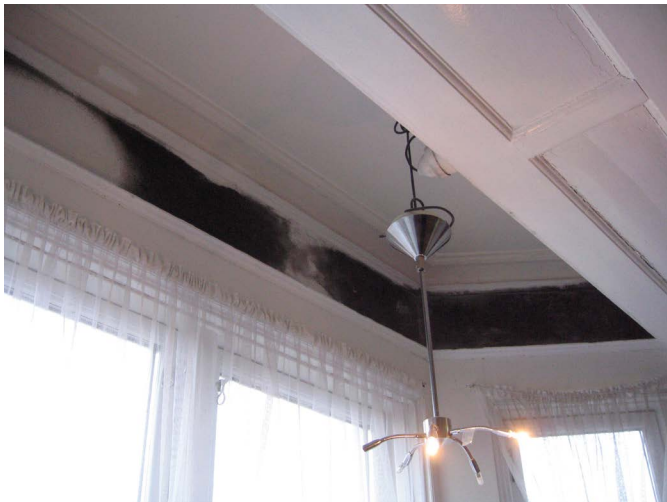
De fritstående gavlvægge mod naboejendommene er udført med mange "sparenicher" i kun én stens tykkelse. Dette giver stor risiko for kondensdannelse med deraf følgende grobund for skimmelsvamp i de lejligheder, der ligger ud til gavlene.

Skimmel i karnap 4. tv.

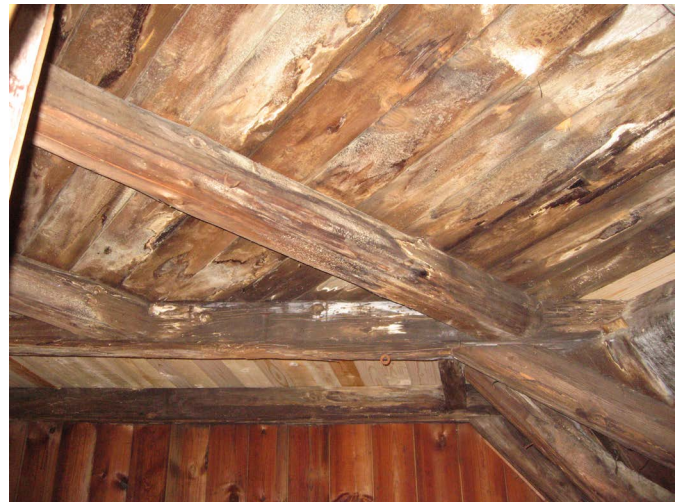
Tagbeklædning, inddækninger og kviste på for- og mellemhus med sidefløje er nedslidte og utætte. Der er flere steder i tagkonstruktionen konstateret massive svampeangreb, bl.a. af Ægte Hussvamp. Tagkonstruktionen må samlet set betegnes som udtjent. Facadernes blanke og pudsede murværk er generelt i dårligt stand med slitage på sten og fuger, mange sætningsrevner og nedbrudte sålbænke. Den udvendige vedligeholdelse må betegnes som dårlig, for tagets vedkommende slet.

Fugt/råd i tagkonstruktion, sidefløjen tv.

- Gennemgribende renovering/fornyelse af for- og mellemhusets tagkonstruktion, herunder bl.a. udskiftning af alle belægninger og inddækninger på tag og kviste, opretning af konstruktionen og udbedring af råd- og svampeskader konstateret i tidligere gennemført svampeundersøgelse (Fugt- og mikrobiologisk undersøgelse udarbejdet af Teknologisk Institut, dateret 31. januar 2011), istandsættelse af skorstene og brandkamme og udskiftning af tagrender og -nedløb.
- Energioptimering af tagkonstruktionen (BR10-krav ved tagrenoveringer).
- Efterisolering af for- og mellemhusets frie gavle mod naboejendommene Vesterbrogade 87 og 91 samt Valdemarsgade 4 mindst svarende til 100 mm mineraluld.

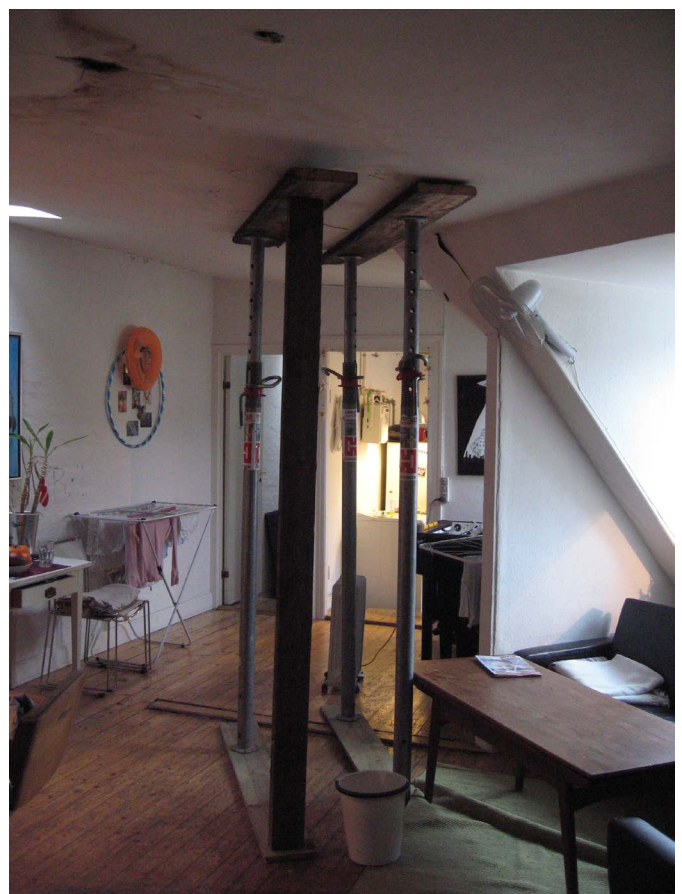
Understøttet loft 5. th.

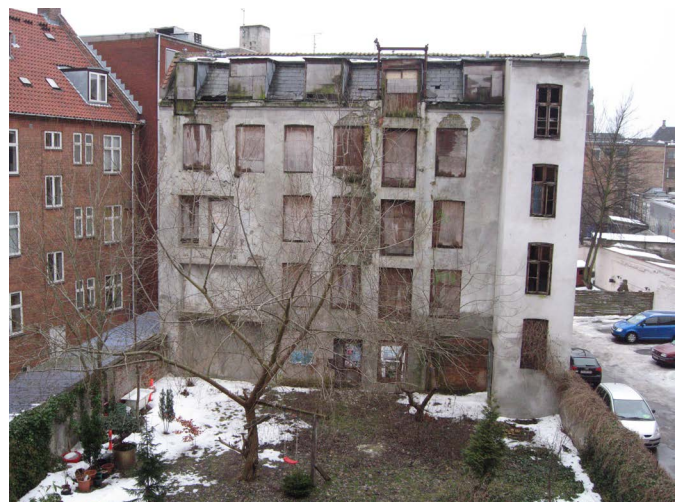
Erhvervsbagerhusets 3 vinduesløse facader mod nabogrundene har flere alvorlige, gennemgående sætningsrevner. Vinduer er knust, og duer har indtaget bygningen, der henligger i en ruinagtig tilstand. Vedligeholdelsen er slet.

Erhvervsbaghuset nr. 89C

Endelig meddeles i medfør af lovens § 77 ejendommens ejer påbud om senest efter udløbet af en frist på 4 måneder at nedrive erhvervsbaghuset og ryddelig gøre grunden.

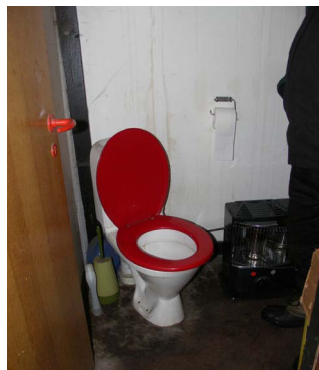
WC ført til sivebrønd
