### Orientering om afspærring af byggelegepladserne Bredegrund og Byggeren

# BESIGTIGELSESRAPPORT LEGEPLADS

Bredegrund Byggelegeplads  
Bredegrund  
2300 København S

KMC 2026-012

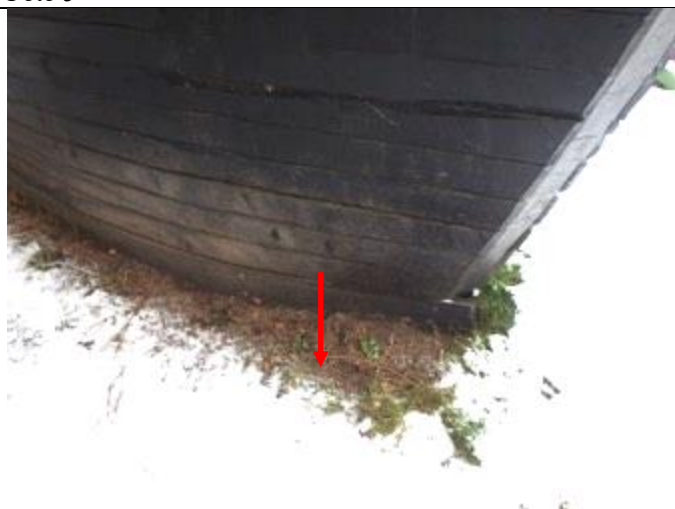
Foto 6

Med baggrund i det der kunne konstateres på besigtigelsesdagen og eksempelvis rapportens foto 5 og 6 vurderes det, at flere af faldunderlagene ikke at leve op til gældende krav.

DS/EN 1176-1 Pkt. 4.2.8.5 Beskyttelse mod skader på stødområdets underlag, Tabel 4

DS/EN 1176-1 Pkt. 4.2.8.2.4 Stødområdets udstrækning

Sammenfattende vurderes det derfor, at man vil stå overfor en udskiftning og udvidelse af mange af underlagene. Der skal fjernes/flyttes hårde genstande og andre redskaber, og hertil kommer eventuelle problemer med bortskaffelse af forurennet jord.

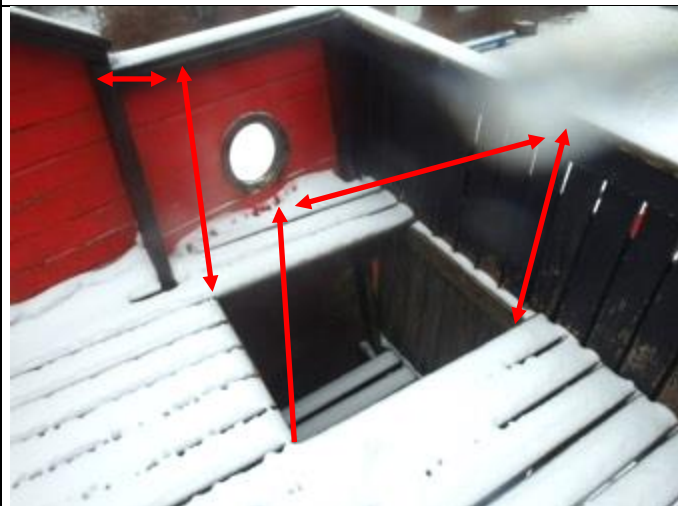
Foto 44

Flere steder på konstruktionerne mangler der sideafskærmninger, se eksempelvis foto 44.

DS/EN 1176-1 Pkt. 4.2.4.4 Sideafskærmninger

Der er mange sideafskærmninger der skal laves og monteres, og mange som skal laves om.

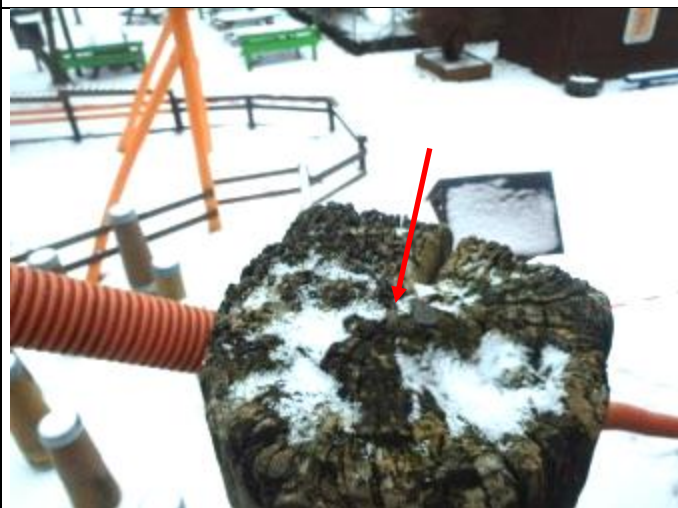
Der må ikke være huller på mellem 8 og 25 mm i diameter i legeredskaber mere end 1 m fra faldunderlaget, som kan fange børnenes fingre.  
Det viste foto er blot et eksempel.

DS/EN 1176-1 Pkt. 4.2.7.6 Fastklemning af fingre

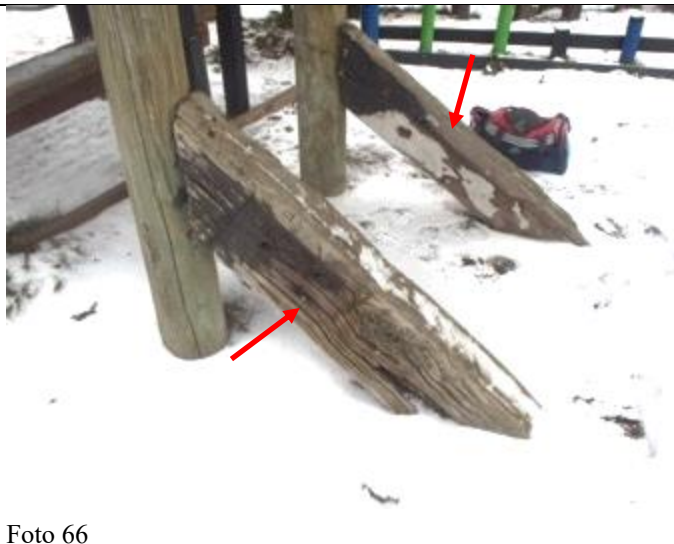
Foto 66

Er der her tale om jernbanesveller er de imprægneret med materialer, der kan være sundhedsskadelige for børnene. De bør ikke anvendes på en legeplads. Se også efterfølgende fotos med eksempler.
