## Besvarelse vedrørende midlertidig lukning af byggelegepladsen på Bredegrund, Amager

### Orientering om afspærring af byggelegepladserne Bredegrund og Byggeren

#### **Vedr. Besigtigelsesrapport KMC 2026-012:**

# BESIGTIGELSESRAPPORT

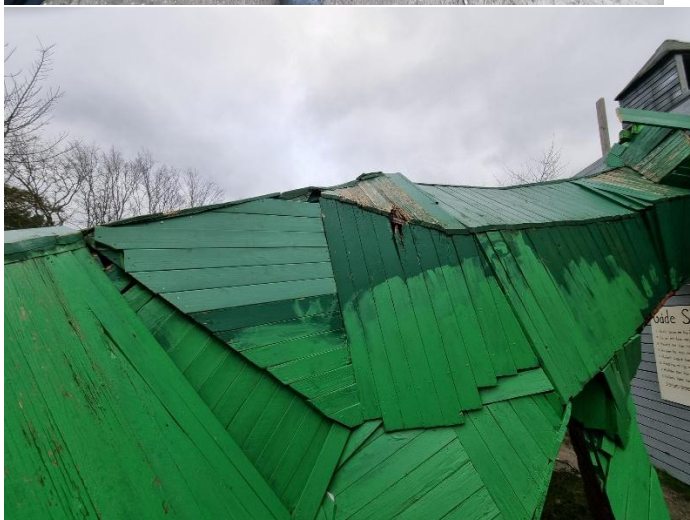
Billeder fra Byggeren der viser råd i konstruktioner samt i bærende stolper gravet ned i jorden.

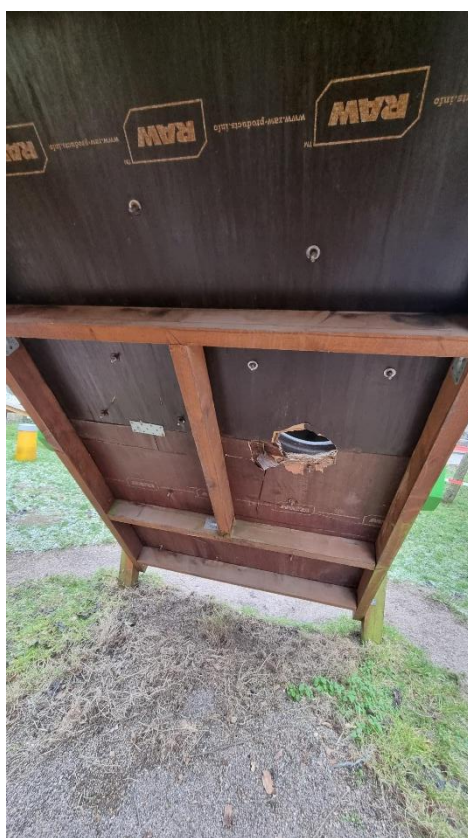
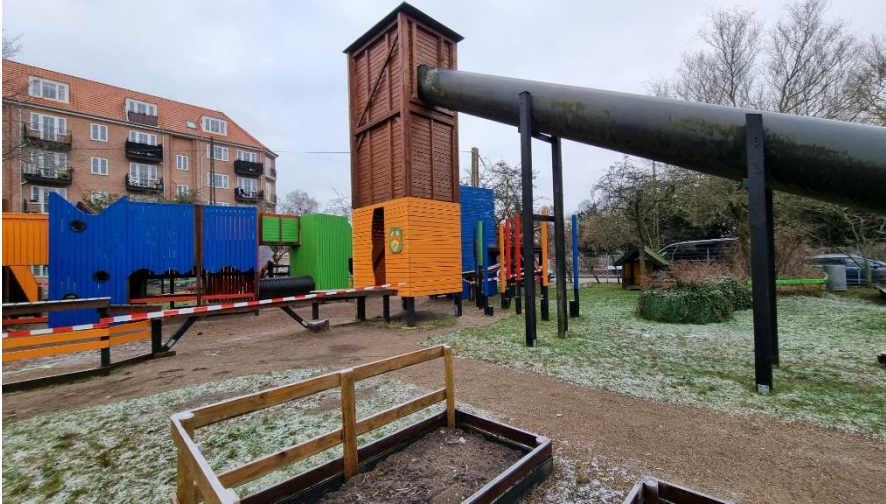
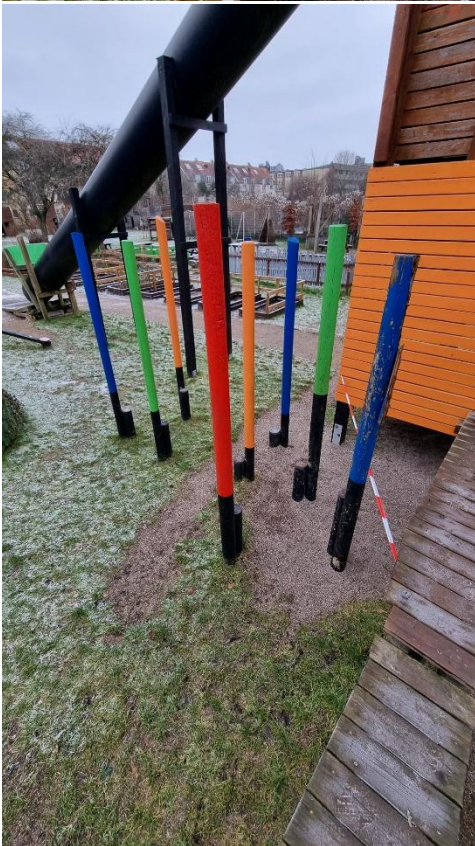
Billeder fra Bredegrund der viser rådne trækonstruktioner og manglende faldunderlag høj faldhøjde.

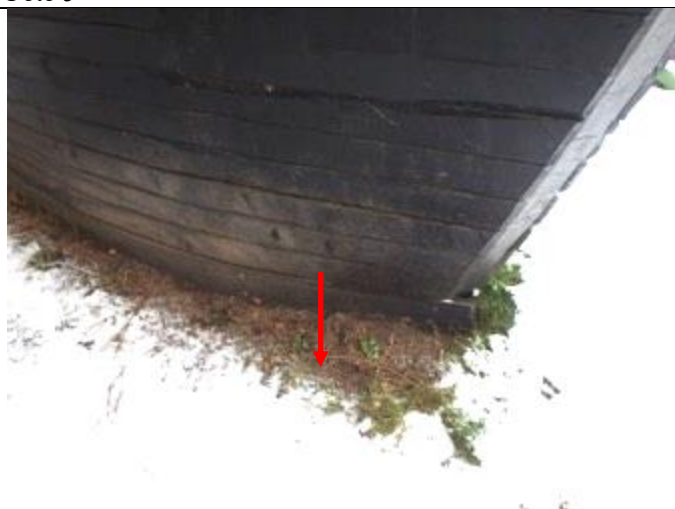
Foto 6

Med baggrund i det der kunne konstateres på besigtigelsesdagen og eksempelvis rapportens foto 5 og 6 vurderes det, at flere af faldunderlagene ikke at leve op til gældende krav.

Sammenfattende vurderes det derfor, at man vil stå overfor en udskiftning og udvidelse af mange af underlagene. Der skal fjernes/flyttes hårde genstande og andre redskaber, og hertil kommer eventuelle problemer med bortskaffelse af forurennet jord.

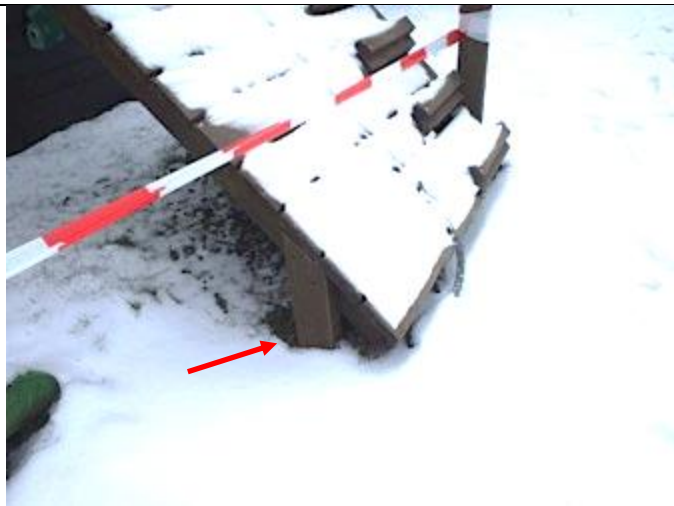
Foto 9

Alt træværk der er i kontakt med jord skal leve op til kravene beskrevet i DS/EN 1176-1:2017 pkt. 4.1.3, se her eksempelvis rapportens foto 9.

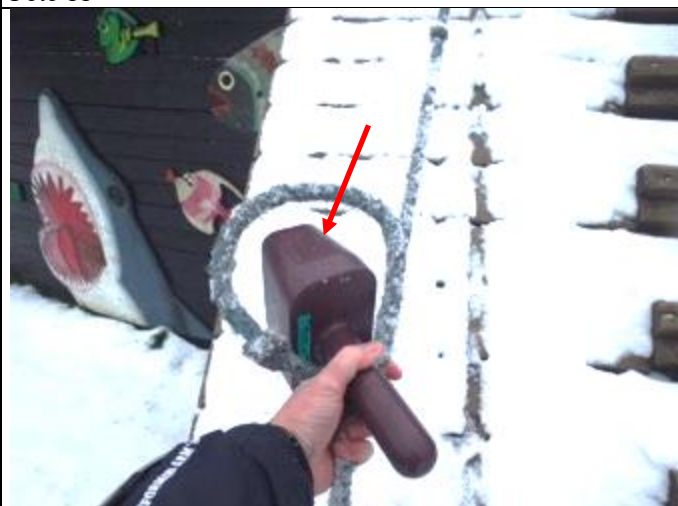
Foto 12

Der findes et utal af hoved- og halsklemfælder i legeredskaberne. Hoved- og halsklemfælder udgør som beskrevet i rapporten en risiko for kvælning.

Hoved- og halsklemfælder skal elimineres. Se eksempler på foto 12, 14 og 20.

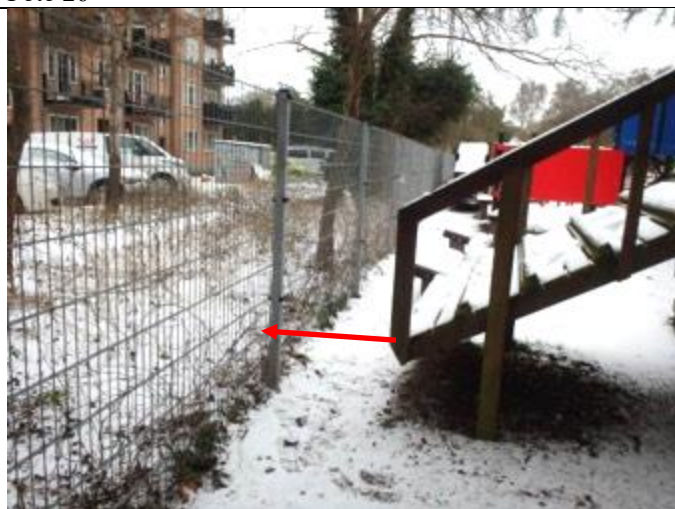
Foto 27

Faldrummets udstrækning fra rampen er min. 150 cm.  
Faldrummet må ikke indeholde forhindringer som kan skade brugeren af rampen.  
Hegnet står i faldrummet.

DS/EN 1176-1 Pkt. 4.2.8.2.5 Faldrummets udstrækning  
DS/EN 1176-1 Pkt. 4.2.8.4 Beskyttelse mod skader i faldrummet

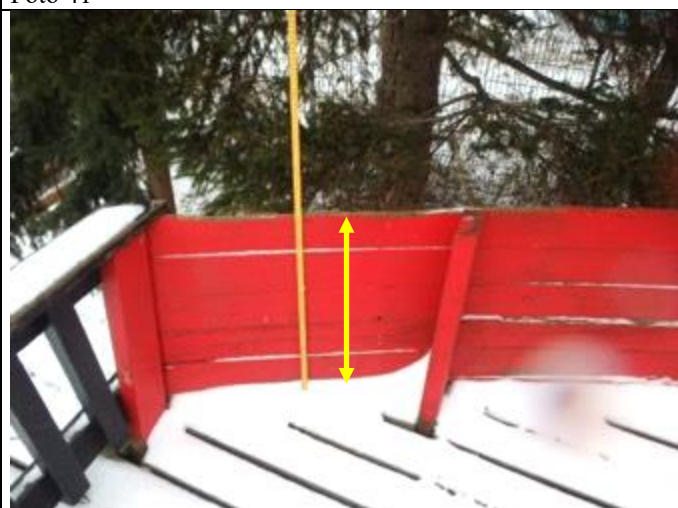
Foto 42

Mange af platformenes sideafskærmninger lever ikke op til kravene. De kan være for lave. De kan opfordre til opkravling og toppen kan opfordre til at man sidder, balancerer og/eller står på dem.

Se eksempler på foto 42 og 45.

Der er mange sideafskærmninger der skal laves og monteres, og mange som skal laves om.

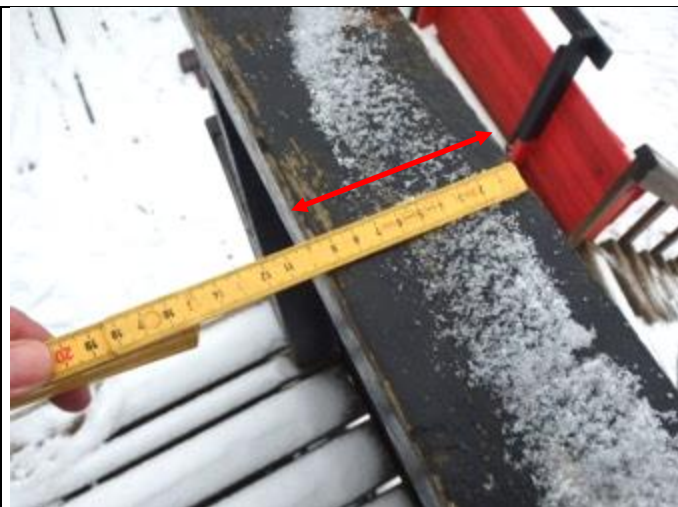
Foto 47

Faldrummet må ikke indeholde forhindringer, som kan skade et faldende barn.

DS/EN 1176-1 Pkt. 4.2.8.4 Beskyttelse mod skader i faldrummet

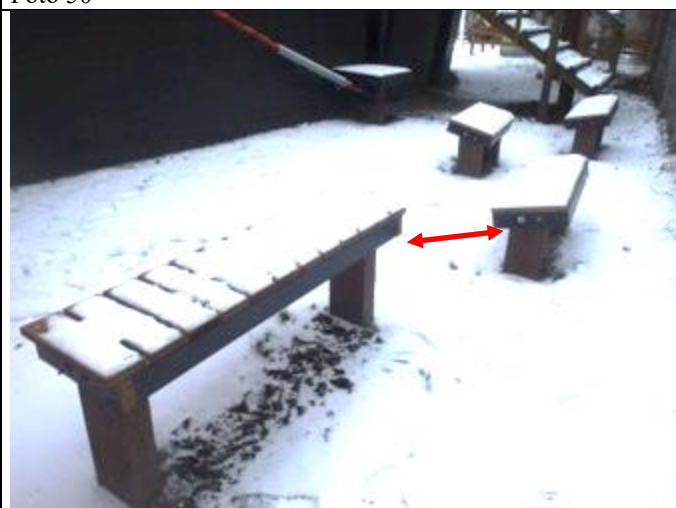
Foto 51

Børnene risikerer at slå sig ved fald fra de forskellige balance platforme, da de står i hinandens faldrum. Faldrummet må ikke indeholde forhindringer og genstande som en bruger kan falde over og derved komme til skade på. Faldrummets udstrækning for de enkelte dele skal min. være 1,5 m rundt om hele redskabet.

DS/EN 1176-1 Pkt. 4.2.8.2.5 Faldrummets udstrækning  
DS/EN 1176-1 Pkt. 4.2.8.4 Beskyttelse mod skader i faldrummet

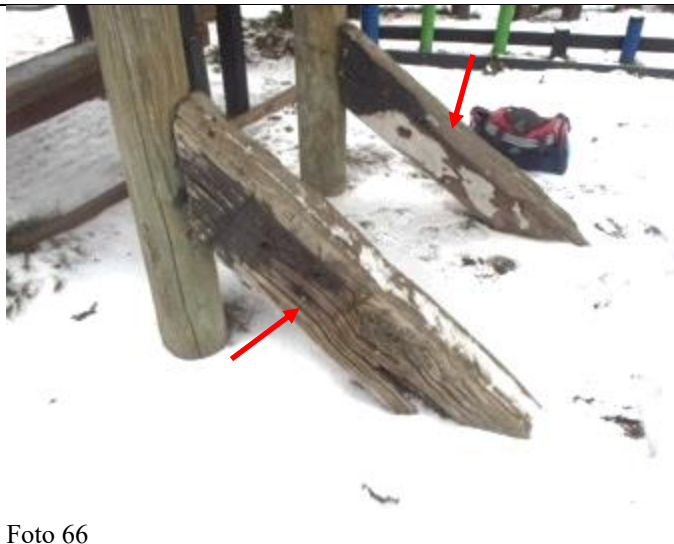
Foto 66

Er der her tale om jernbanesveller er de imprægneret med materialer, der kan være sundhedsskadelige for børnene. De bør ikke anvendes på en legeplads. Se også efterfølgende fotos med eksempler.

DS/EN 1176-1 Pkt. 4.1.6 Farlige stoffer

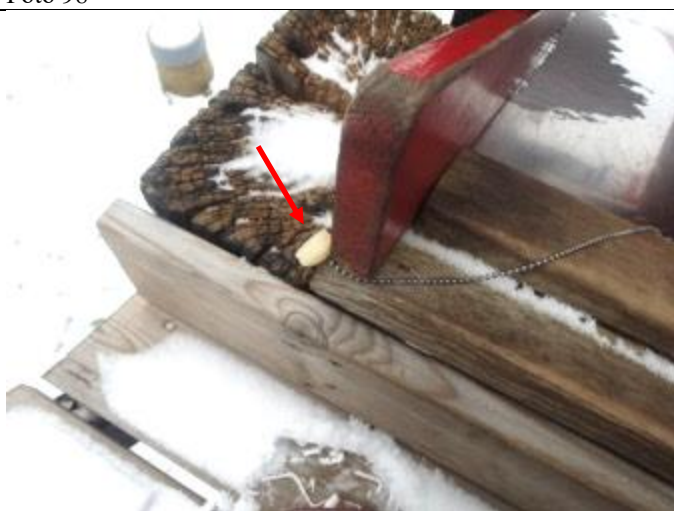
Foto 99

Der er konstateret snorfælder i legeredskabernes tage og i forbindelse med rutsjebaner.

Der er risiko for kvælning, hvis eksempelvis en anoraksnor sætter sig fast i revnerne omkring rutsjebanens siddeområde. Problemet opstår på begge sider af rutsjebanen. Se også efterfølgende fotos med eksempler, hvor snortesteren sætter sig fast.

DS/EN 1176-1 Pkt. 4.2.7.3 Fastklemning af tøj  
Anneks D 3.2.1 Rutsjebaner

Der er risiko for kvælning. Snorfælderne skal elimineres.

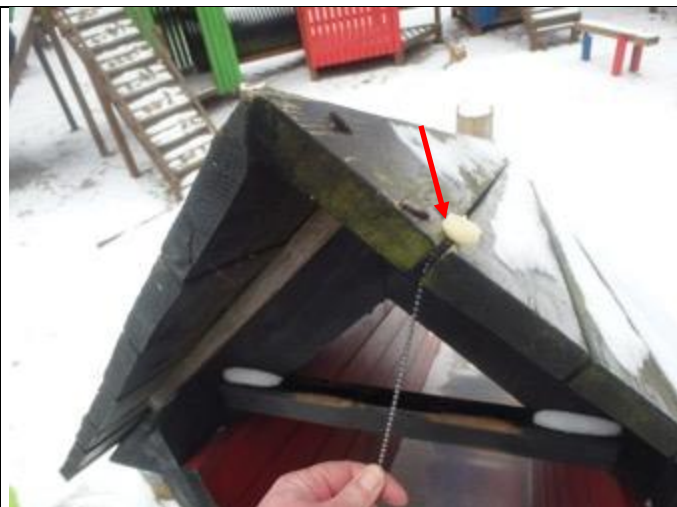
Foto 103

Der er revner og sprækker i tagkonstruktionen, og kommer et barn eksempelvis til at hænge fast i en anoraksnor her, er der risiko for kvælning. Det gælder flere steder på taget. Se også efterfølgende foto med eksempel.

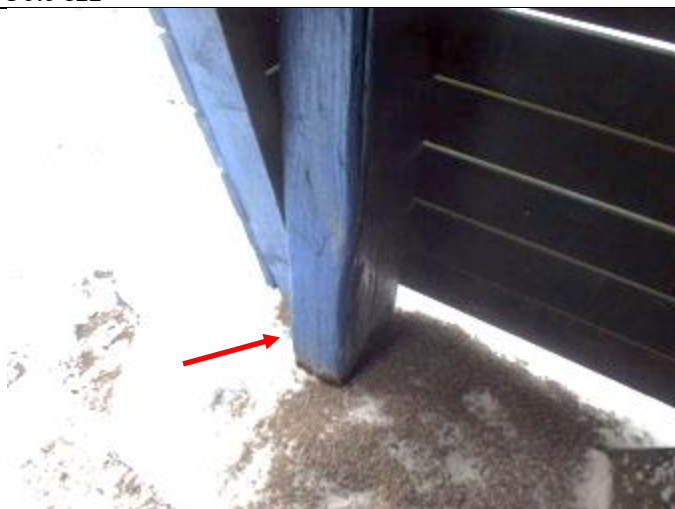
Foto 123

Er der her tale om jernbanesveller er de imprægneret med materialer, der kan være sundhedsskadelige for børnene. De bør ikke anvendes på en legeplads. Se også efterfølgende fotos med eksempler.
