### Orientering om afspærring af byggelegepladserne Bredegrund og Byggeren

### **Vedr. Besigtigelsesrapport KMC 2026-012:**

# BESIGTIGELSESRAPPORT LEGEPLADS

KMC 2026-012

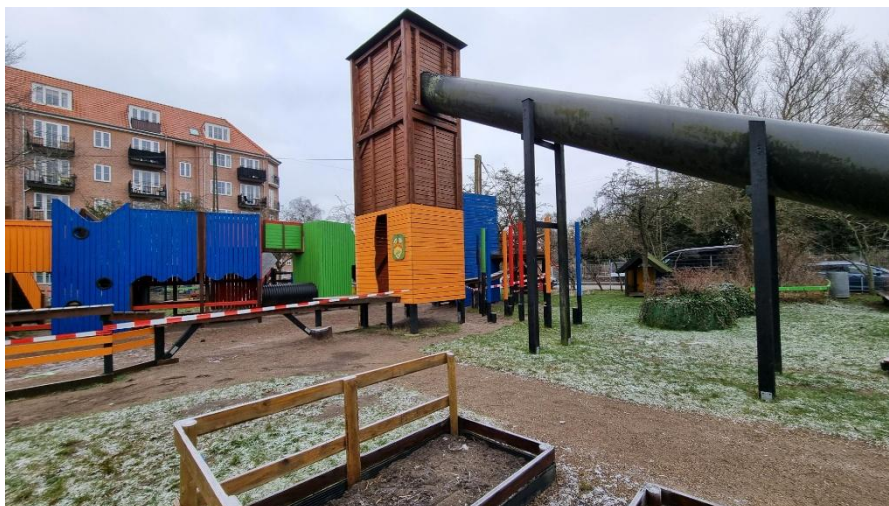
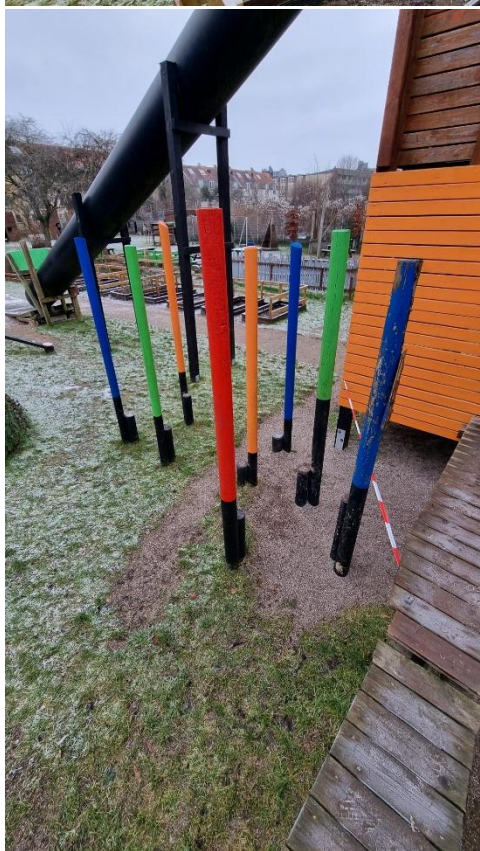
Billeder fra Bredegrund der viser rådne trækonstruktioner og manglende faldunderlag høj faldhøjde.

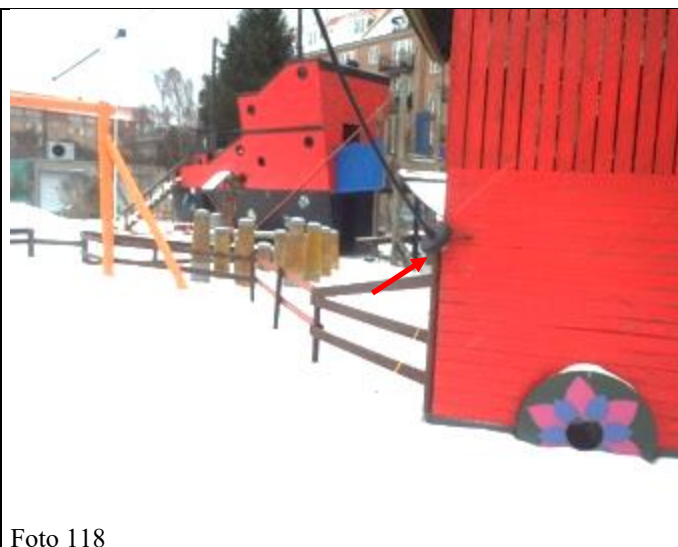
Foto 118

På inspektionsdagen var sædet fastlåst til legetårnet, hvorfor eksempelvis følgende ikke er kontrolleret:

1. Sædets frihøjde belastet med 69,5 kg. skal på ethvert sted i køreområdet være min. 35 cm
2. Svævebanens stop ved endestationen skal sænke løbekatten så udslagsvinklen ikke overstiger 45°
3. Den frie faldhøjde må ubelastet ikke noget sted være mere end 2 m. Den frie faldhøjde måles fra overkant sæde. Se efterfølgende foto.

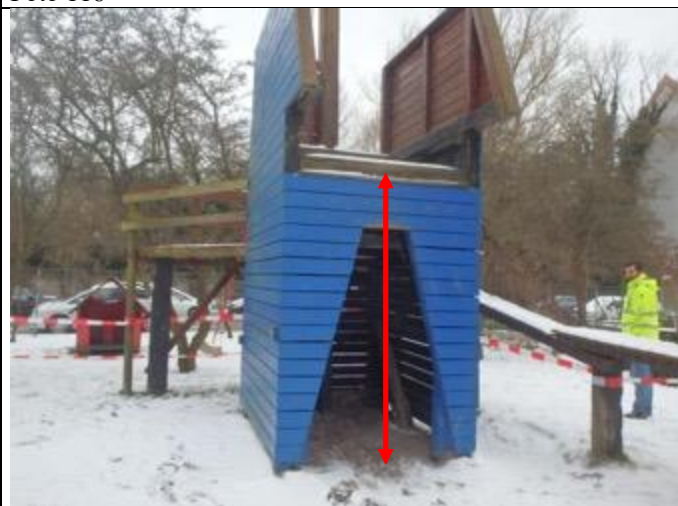
Foto 119

Her er faldhøjden målt til over 250 cm, hvorfor der er stor sandsynlighed for at den frie faldhøjde på svævebanens sæde overstiger de ovenfor anførte 2 m.

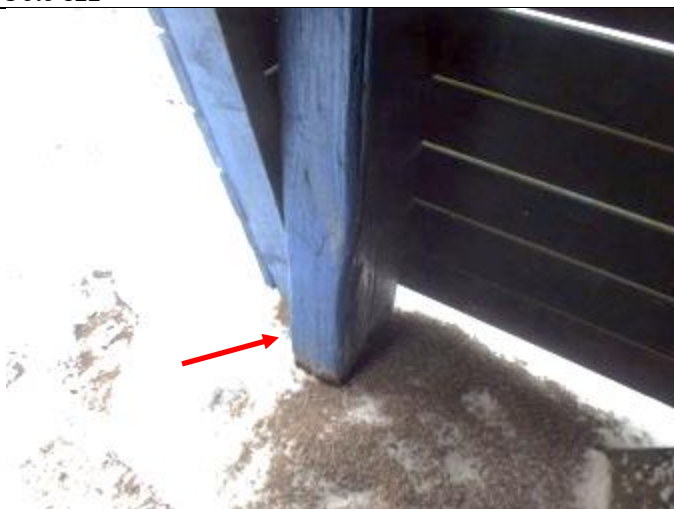
Foto 123

Er der her tale om jernbanesveller er de imprægneret med materialer, der kan være sundhedsskadelige for børnene. De bør ikke anvendes på en legeplads. Se også efterfølgende fotos med eksempler.
