## Besvarelse vedrørende lukning af byggelegepladsen Bredgrund

### Orientering om afspærring af byggelegepladserne Bredegrund og Byggeren

# BESIGTIGELSESRAPPORT LEGEPLADS

KMC 2026-012

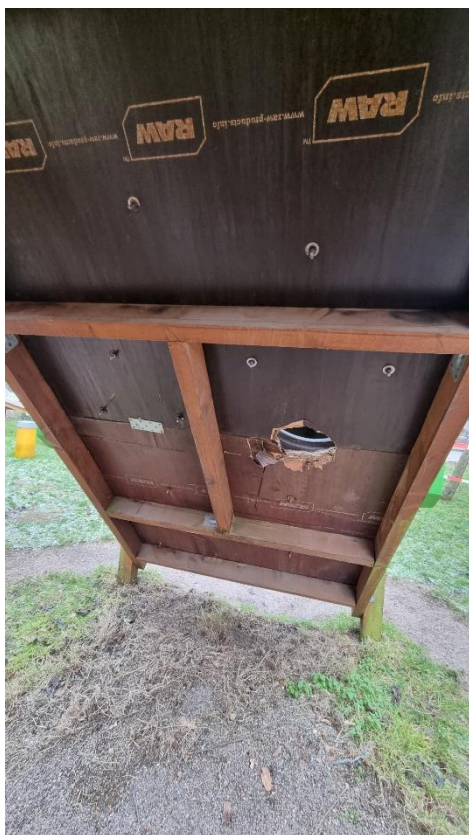
Billeder fra Bredegrund der viser rådne trækonstruktioner og manglende faldunderlag høj faldhøjde.

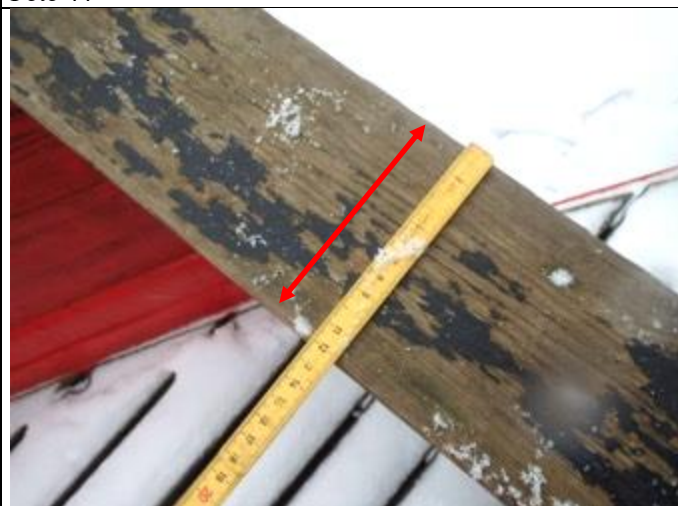
Foto 45

Mange af platformenes sideafskærmninger lever ikke op til kravene. De kan være for lave. De kan opfordre til opkravling og toppen kan opfordre til at man sidder, balancerer og/eller står på dem.

Sideafskærmningen er konstrueret forkert.

DS/EN 1176-1 Pkt. 4.2.4.4 Sideafskærmninger

Der er mange sideafskærmninger der skal laves og monteres, og mange som skal laves om.
