## Besvarelse vedrørende byggelegepladser på Amager

### Orientering om afspærring af byggelegepladserne Bredegrund og Byggeren

# BESIGTIGELSESRAPPORT LEGEPLADS

**Besigtigelses dato:** 30. januar 2026  
**Ordre modtaget:** 23. januar 2026  
**Ordre afleveret:** 11. februar 2026  
**Rapport nr.:** KMC 2026-012  
**Antal bilag:** 58

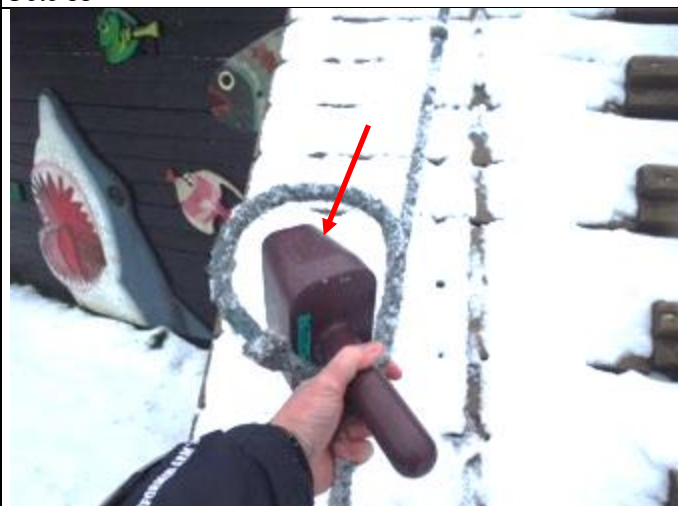
Foto 12

Hoved- og halsklemfælder skal elimineres. Se eksempler på foto 12, 14 og 20.

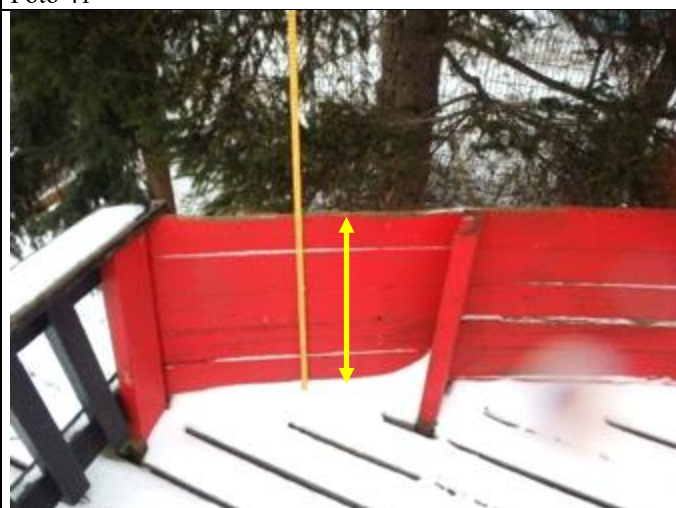
Foto 42

Mange af platformenes sideafskærmninger lever ikke op til kravene. De kan være for lave. De kan opfordre til opkravling og toppen kan opfordre til at man sidder, balancerer og/eller står på dem.

Der er mange sideafskærmninger der skal laves og monteres, og mange som skal laves om.

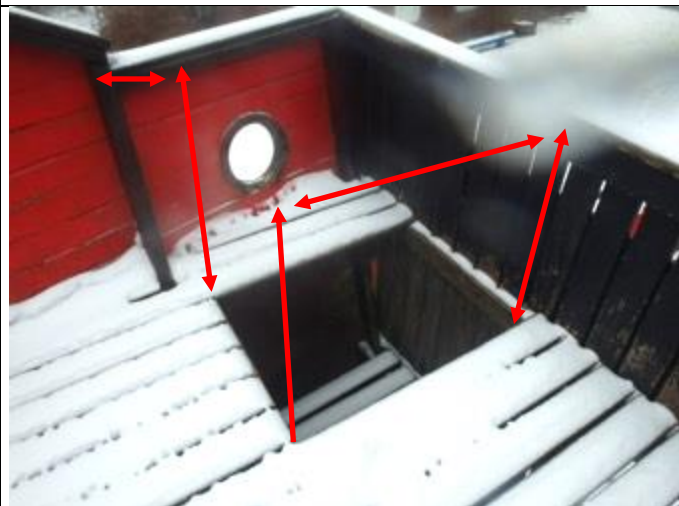
Foto 44

Flere steder på konstruktionerne mangler der sideafskærmninger, se eksempelvis foto 44.
