## Besvarelse vedrørende sikkerhedskrav på byggelegepladserne på Bredegrund og i Remiseparken

### Orientering om afspærring af byggelegepladserne Bredegrund og Byggeren

# BESIGTIGELSESRAPPORT LEGEPLADS

**Besigtigelses dato:** 30. januar 2026  
**Ordre modtaget:** 23. januar 2026  
**Ordre afleveret:** 11. februar 2026  
**Rapport nr.:** KMC 2026-012  
**Antal bilag:** 58

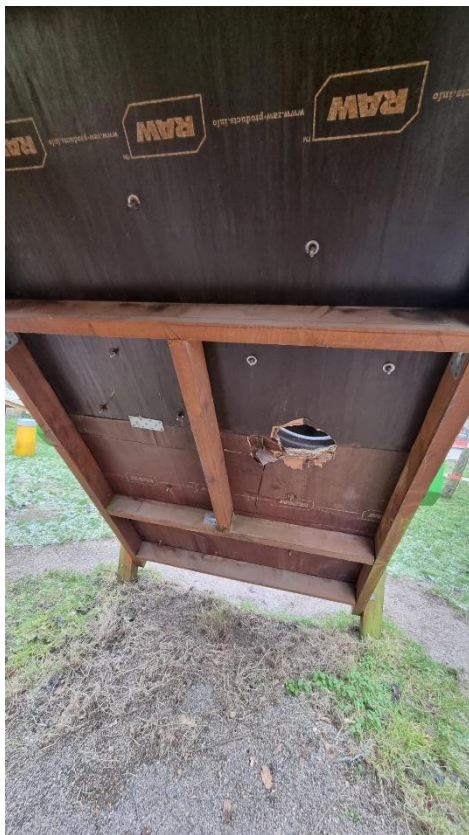
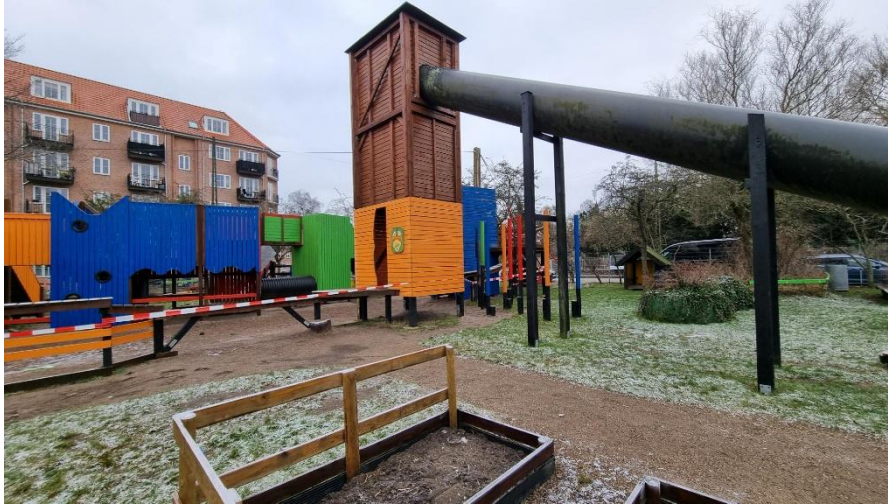
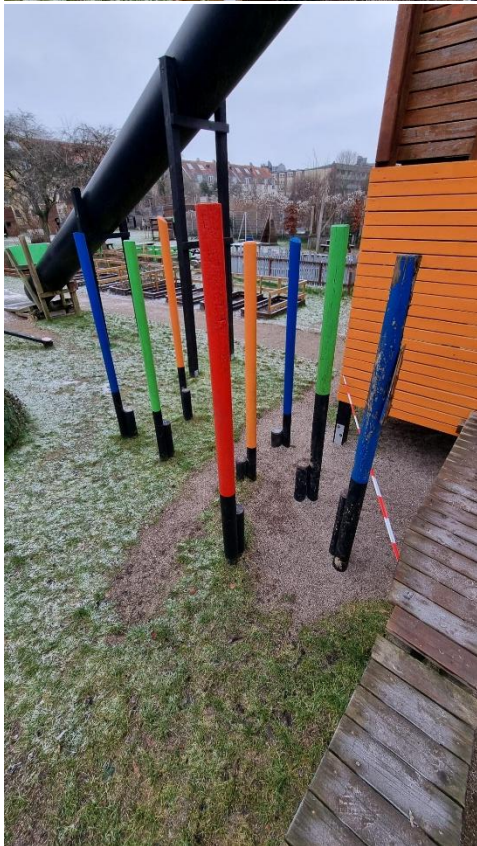
Billeder fra Bredegrund der viser rådne trækonstruktioner og manglende faldunderlag høj faldhøjde.

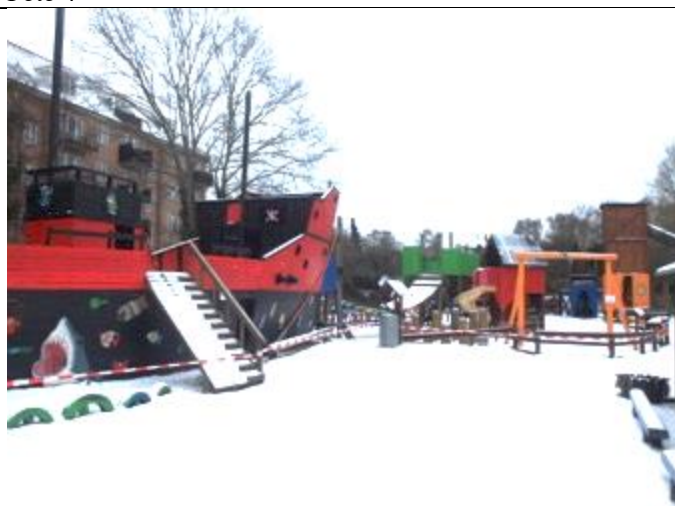
Foto 5

Med baggrund i det der kunne konstateres på besigtigelsesdagen og eksempelvis rapportens foto 5 og 6 vurderes det, at flere af faldunderlagene ikke at leve op til gældende krav.

DS/EN 1176-1 Pkt. 4.2.8.5 Beskyttelse mod skader på stødområdets underlag, Tabel 4

DS/EN 1176-1 Pkt. 4.2.8.2.4 Stødområdets udstrækning

Sammenfattende vurderes det derfor, at man vil stå overfor en udskiftning og udvidelse af mange af underlagene. Der skal fjernes/flyttes hårde genstande og andre redskaber, og hertil kommer eventuelle problemer med bortskaffelse af forurennet jord.

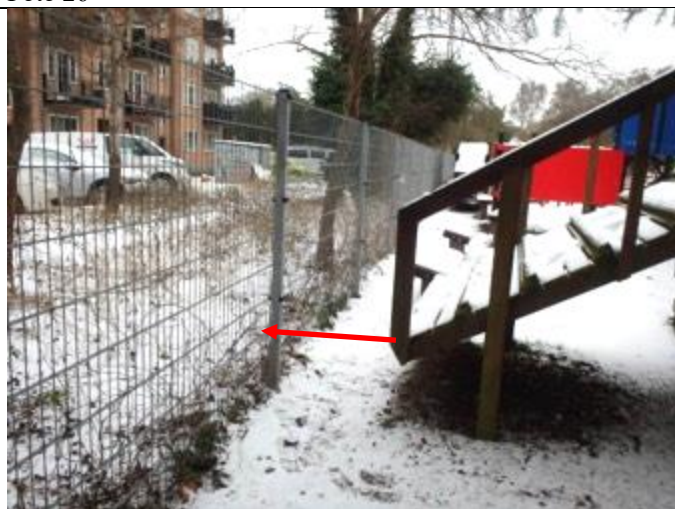
Foto 27

Faldrummets udstrækning fra rampen er min. 150 cm.  
Faldrummet må ikke indeholde forhindringer som kan skade brugeren af rampen.  
Hegnet står i faldrummet.

DS/EN 1176-1 Pkt. 4.2.8.2.5 Faldrummets udstrækning  
DS/EN 1176-1 Pkt. 4.2.8.4 Beskyttelse mod skader i faldrummet

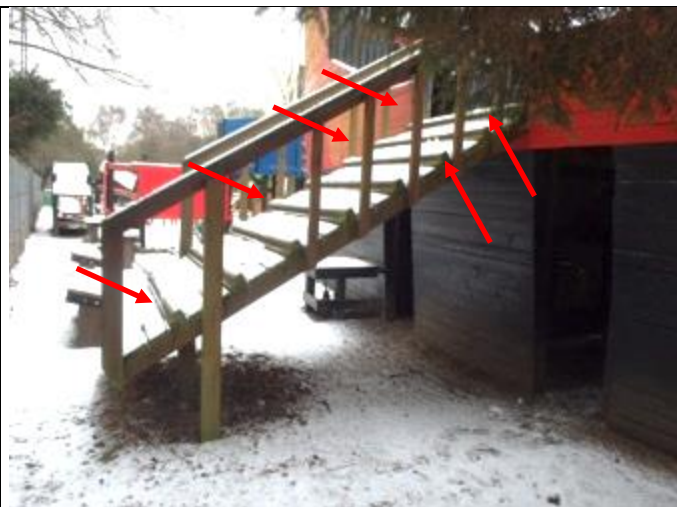
Foto 28

DS/EN 1176-1 Pkt. 4.2.9.3 Ramper

DS/EN 1176-1 Pkt. 4.2.4 Beskyttelse mod fald

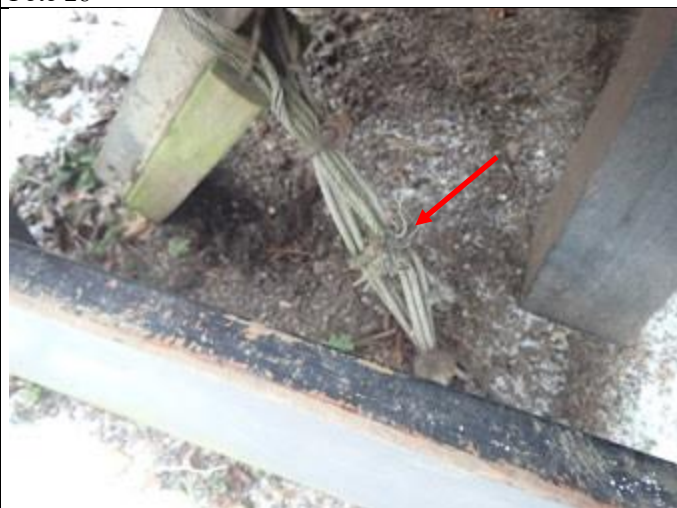
Foto 29

DS/EN 1176-1 Pkt. 4.2.5 Redskabers finish

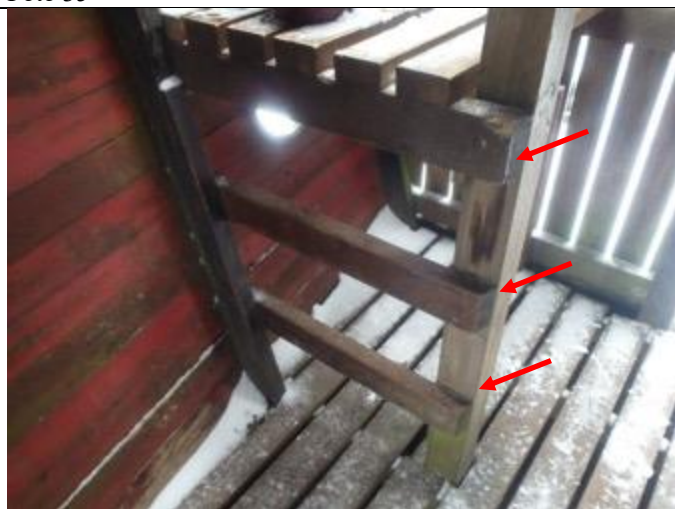
Foto 36

DS/EN 1176-1 Pkt. 4.2.9.1 Stiger

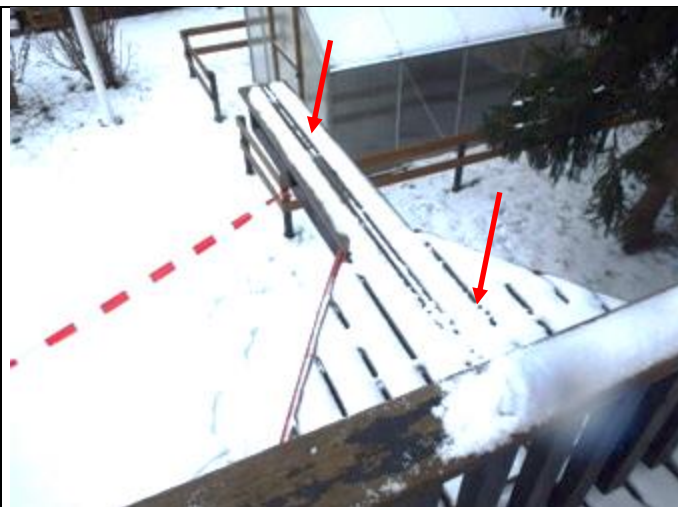
Foto 43

DS/EN 1176-1 Pkt. 4.2.4.4 Sideafskærmninger

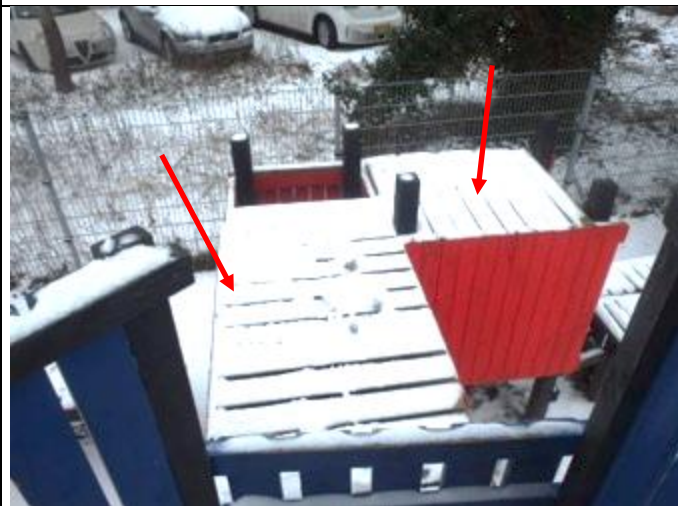
Sideafskærmningen er konstrueret forkert.

DS/EN 1176-1 Pkt. 4.2.4.4 Sideafskærmninger

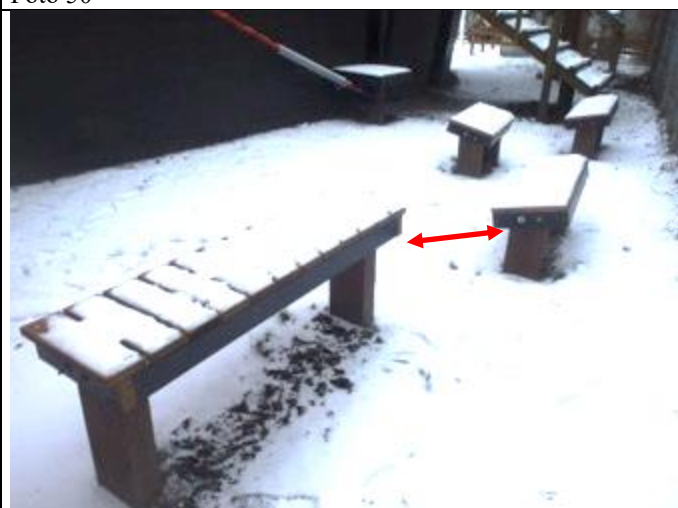
Foto 51

Børnene risikerer at slå sig ved fald fra de forskellige balance platforme, da de står i hinandens faldrum. Faldrummet må ikke indeholde forhindringer og genstande som en bruger kan falde over og derved komme til skade på. Faldrummets udstrækning for de enkelte dele skal min. være 1,5 m rundt om hele redskabet.

DS/EN 1176-1 Pkt. 4.2.8.2.5 Faldrummets udstrækning  
DS/EN 1176-1 Pkt. 4.2.8.4 Beskyttelse mod skader i faldrummet

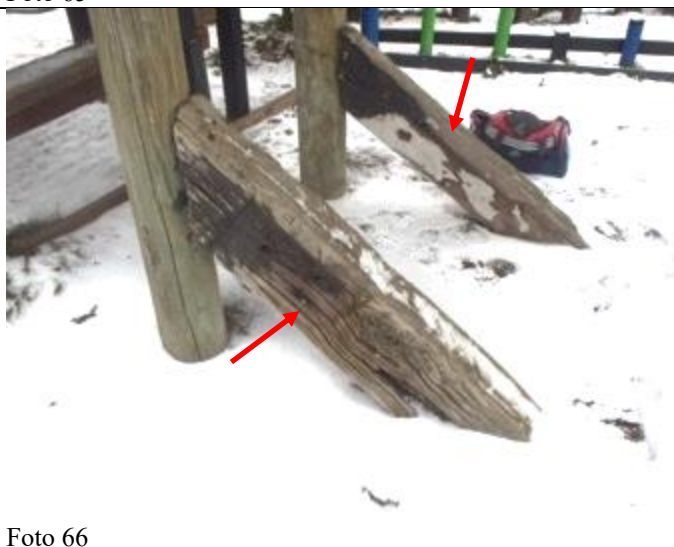
Foto 66

Er der her tale om jernbanesveller er de imprægneret med materialer, der kan være sundhedsskadelige for børnene. De bør ikke anvendes på en legeplads. Se også efterfølgende fotos med eksempler.

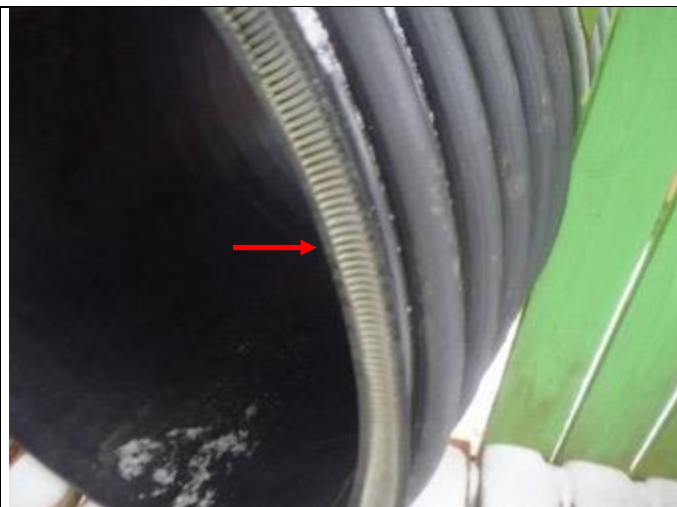
Foto 71

DS/EN 1176-1 Pkt. 4.2.7.2 Fastklemning af hoved og hals. Figur D2 prøvedorn

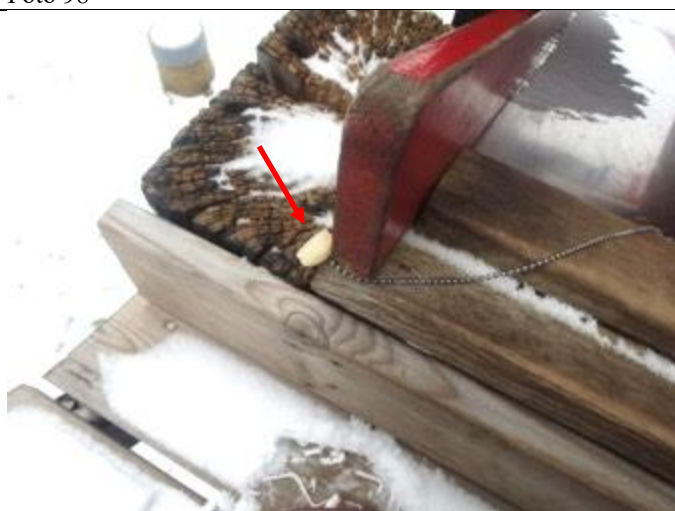
Foto 99

Se eventuelt foto 99 og 103.

Der er risiko for kvælning, hvis eksempelvis en anoraksnor sætter sig fast i revnerne omkring rutsjebanens siddeområde. Problemet opstår på begge sider af rutsjebanen. Se også efterfølgende fotos med eksempler, hvor snortesteren sætter sig fast.

DS/EN 1176-1 Pkt. 4.2.7.3 Fastklemning af tøj  
Anneks D 3.2.1 Rutsjebaner

Der er risiko for kvælning. Snorfælderne skal elimineres.

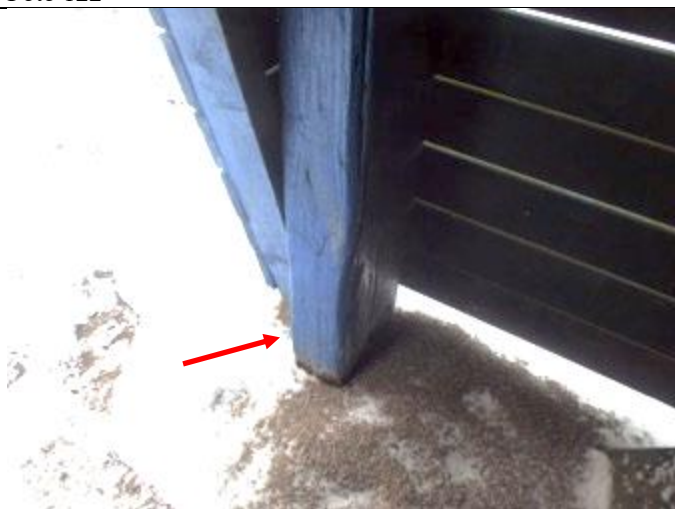
Foto 123

Er der her tale om jernbanesveller er de imprægneret med materialer, der kan være sundhedsskadelige for børnene. De bør ikke anvendes på en legeplads. Se også efterfølgende fotos med eksempler.

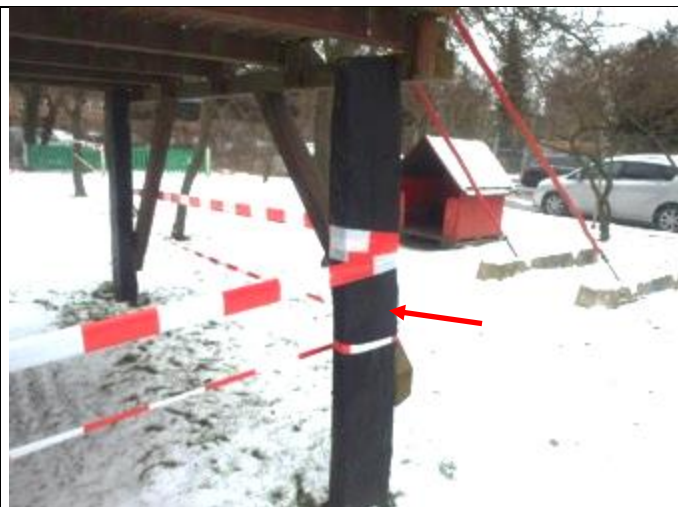
Foto 125

DS/EN 1176-1 Pkt. 4.2.7.2 Fastklemning af hoved og hals.  
Figur D1 prøvedorn C
