### Orientering om nedstyrtet altan på Frederikssundsvej 84-86 i juli 2026 og forvaltningens sagsbehandling

# **Vurdering af hændelse med løsrevet altanværn på fransk altan på Frederikssundsvej 84-86, 2400 København**

**SBST projektnummer: 22074 – sagsnummer 2026-6333**

**22. september 2026**

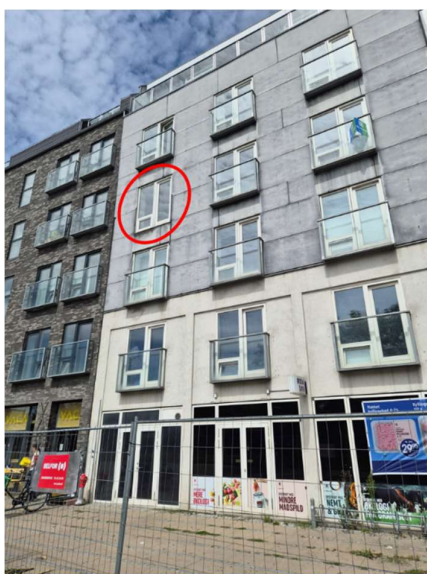
Figur 3.1 Fotografi af bygningen efter at altanen er faldet ned

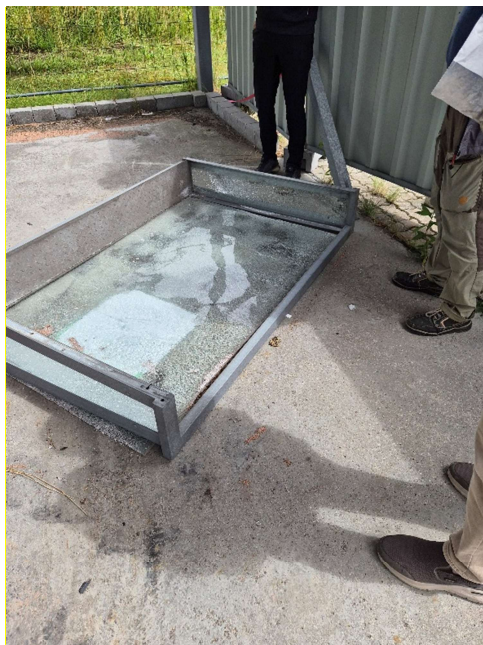
Figur 3.2 Den nedstyrtede altan fotograferet på politiets lager. Gennem glasset ses et opslag

Kollapset sker på et tidspunkt, hvor en person "stod på den eller har lænet sig op ad gelænderet" [2], muligvis for at fjerne et opslag, se figur 3.2.

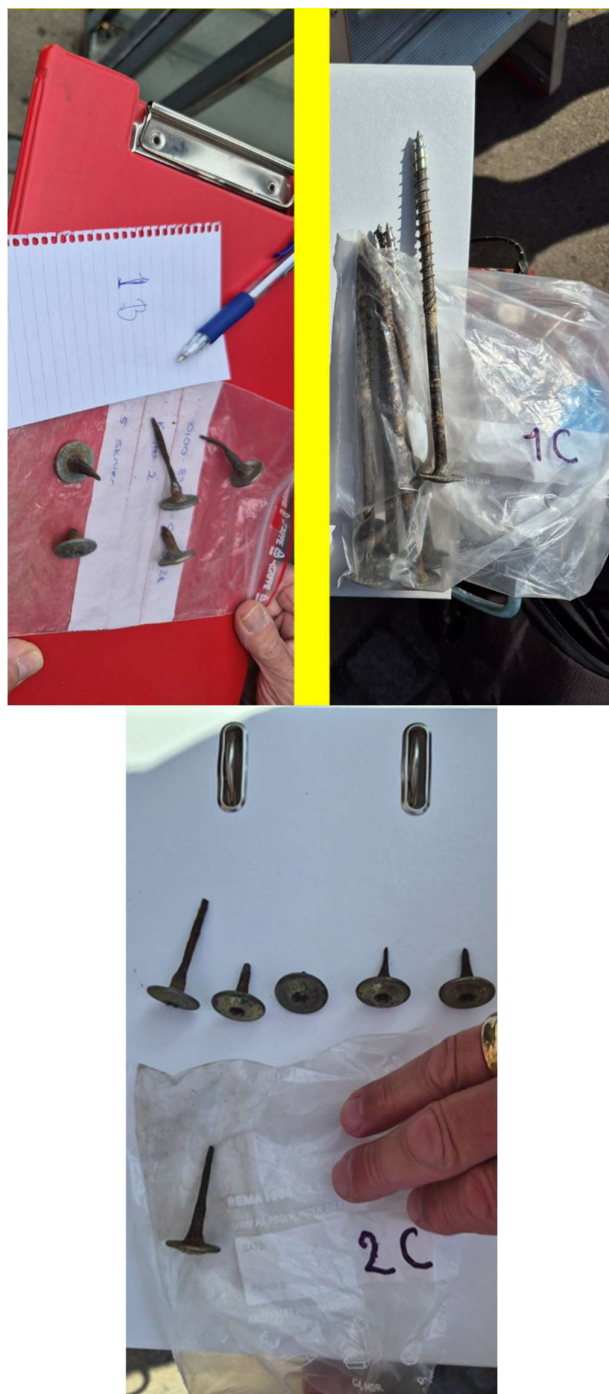
Figur 3.3 Gennemtærede skruer (hoveder) fra den nedstyrtede altan på 3. sal (1B) og næsten intakte skruer (1C) fra den nedtagne altan på 2. sal lige under den nedstyrtede altan samt gennemtærede skruer (2C) fra den nedtagne altan på 2. sal til højre for altanen med de næsten intakte skruer.

Skrueene er formentlig lavet af stål med en trækstyrke på omkring 300 – 500 N/mm<sup>2</sup> svarende til at brud vil forekomme, hvis tværsnittet er reduceret til omkring 1 mm<sup>2</sup>. Som altanen er udformet er den ikke understøttet af bygningen, så skrueene er yderligere påvirket til bøjning og forskydning.

Denne overslagsberegning forklarer hændelsen og stemmer med observationer af skrueene som beskrevet ovenfor og vist figur 3.2.

På den baggrund konkluderes, at den direkte årsag til ulykken er, at de bærende skrueer var gennemtærede.

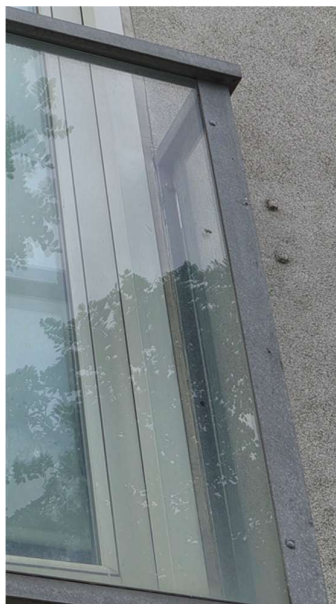
Figur 3.4 Altan på 1. sal. Altanerne er monteret med 3 skruer i hver side, dog mangler de midterste skruehoveder nogle steder, som vist i figuren.

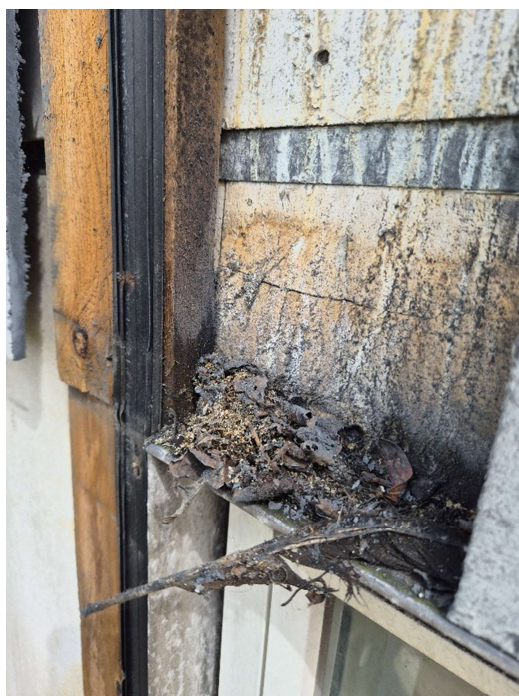
Figur 3.5 Øverste venstre (set udefra) hjørne af altanparti. Det ses, at der ikke er åbent for ventilation nedefra, og at en del blade, en fjer og snavs har hobet sig op.

- der er anvendt byggematerialer, som i ventilationsspalten giver anledning til aggressivt miljø for stål – trykimprægneret træ og MgO-plader,
- ventilationen i den yderste del af klimaskærmen (mellem dørpartierne) ikke har været tilstrækkelig, og ophobning af skidt jf. foto 3.5 har forværret situationen,
- manglende afledning af vand fører til direkte fugtpåvirkning af en fugtskrøbelig konstruktion, idet ophobning af vand på overside af vinduer ledes til siderne til afstandslist. Der burde over vinduet være monteret en inddækning i form af aluplade med drypnæse eller som minimum en skrå imprægneret liste,
- der er anvendt en spinkel fastgørelse – i princippet en enkelt 8 mm skrue, som ved rustdannelse hurtigt mister tværsnit – og dermed bæreevne.

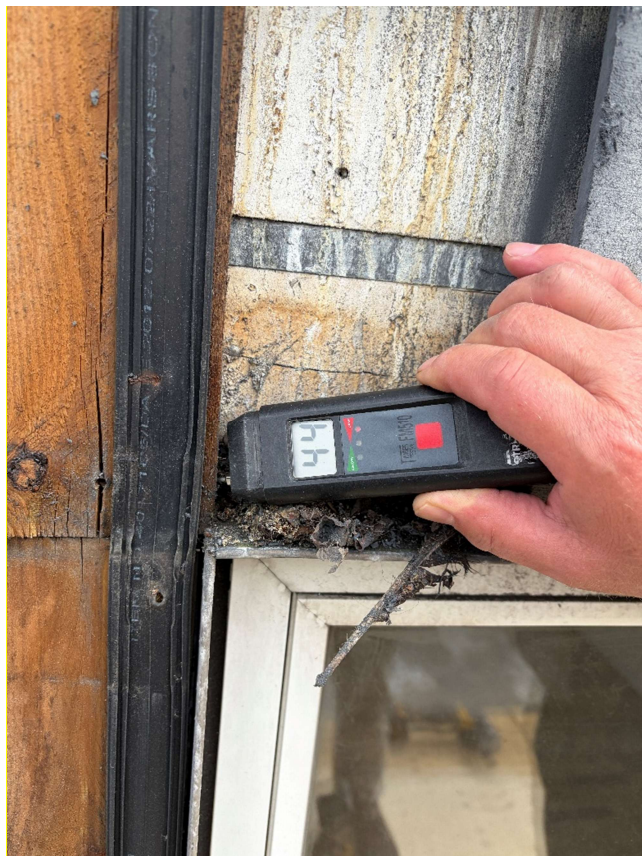
Figur 3.6 Måling af relativ fugtighed i træ omkring dørparti.

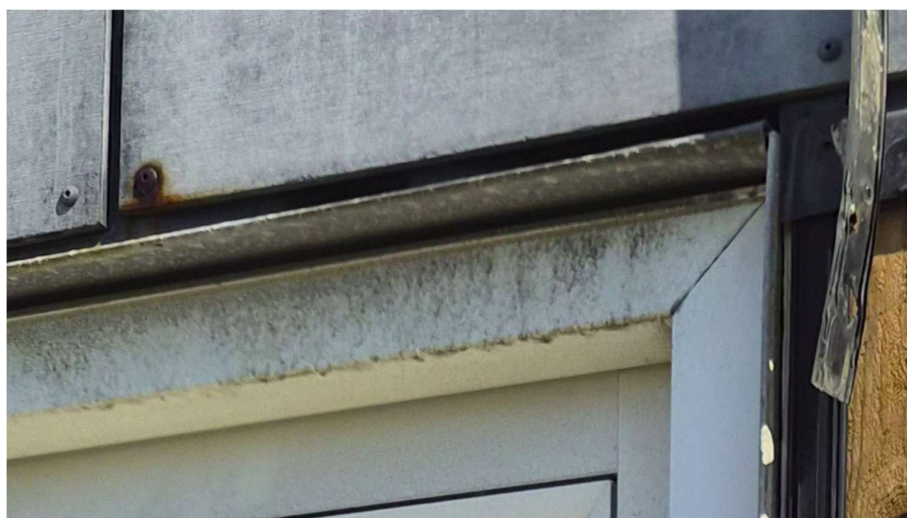
Figur 3.7 Fugtphobning over vinduesramme ledes ikke væk og trænger ned i facadekonstruktionen, herunder langs afstandslisten,
