Tilstandsvurdering Galaksen

2015

Udført af: Søren Just
Gaihede a/s
Tlf: 41 78 57 05 Mail: sj@gaihede.dk

Oversigt over ejendommens tilstand

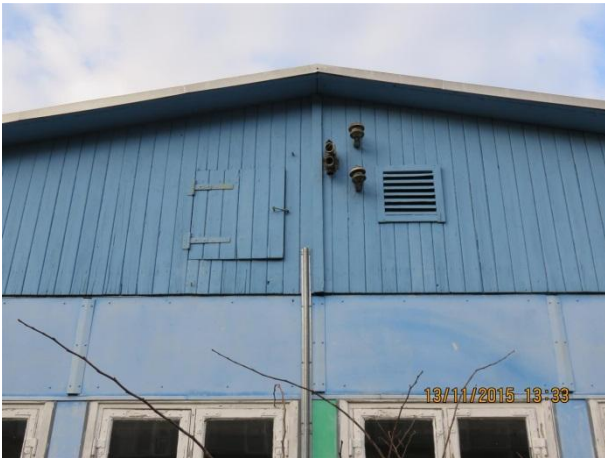
Gavl mod gade

Tagbelægningens tilstand var ikke mulig at registrere direkte, dog kan det observeres, at kantblik, tagrender mv. bærer stærkt præg af ælde.

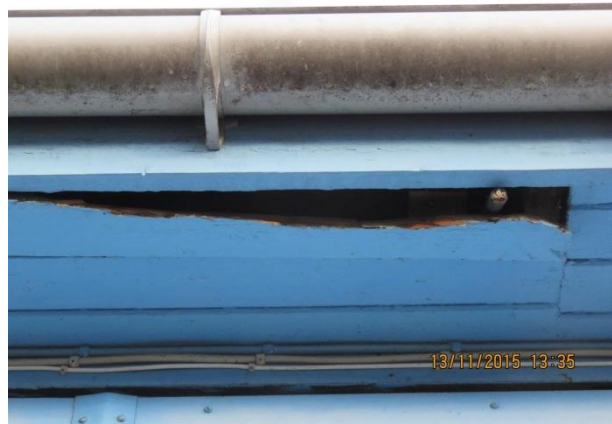
Tagrende og udhængsbrædder

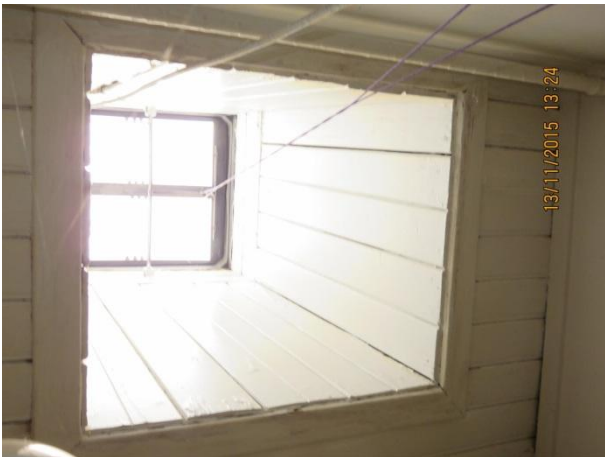
Oprindeligt tagvindue med enkelt glas

Iht. energimærke udarbejdet i 2001, fremgår det, at loftet er uisolereet. Registrerede tagvinduerne er udført med enkelt glas og skønnes at være oprindelige.

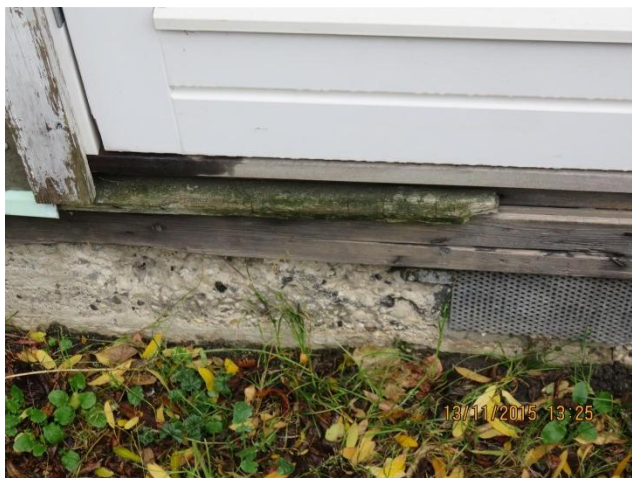
Udluftningsrist til krybekælder

I soklen er der monteret udluftningriste til bygningens krybekælder. Der er ikke adgang til krybekælderen, men iht. til energimærke af 2011, er der ikke isoleret under gulvet.

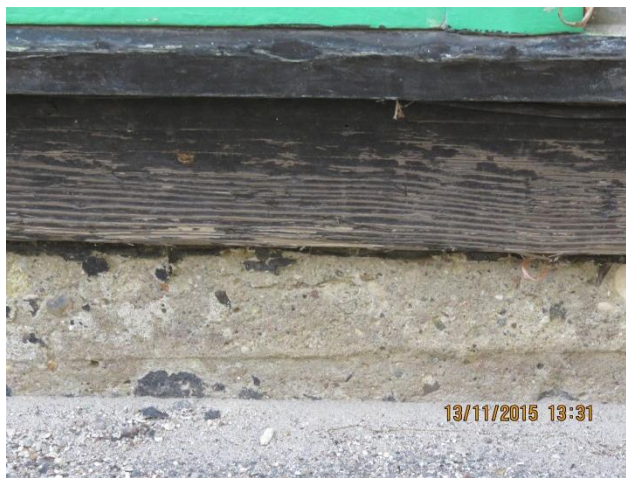
Dækbræt på synlig del af sokkel

Langs med soklen er der monteret dækbrædder, der på den synlige del af soklen er udtørrede og delvis forvitrede. Ved den skjulte del af soklen kommer dækbrædderne i direkte kontakt med jorden, hvilket har bevirket, at ca. 1/4 af dækbrædderne langs med soklen er rådne.

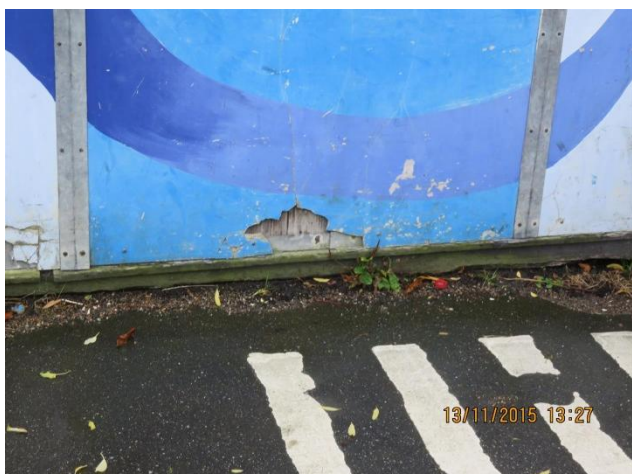
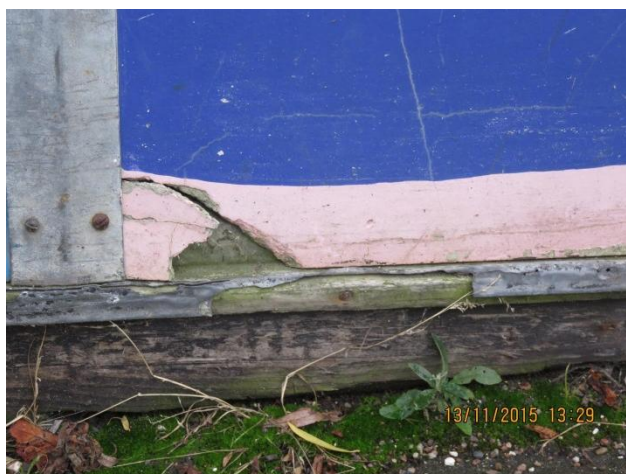
Skjult sokkel hvor dækbræt hviler af på jord

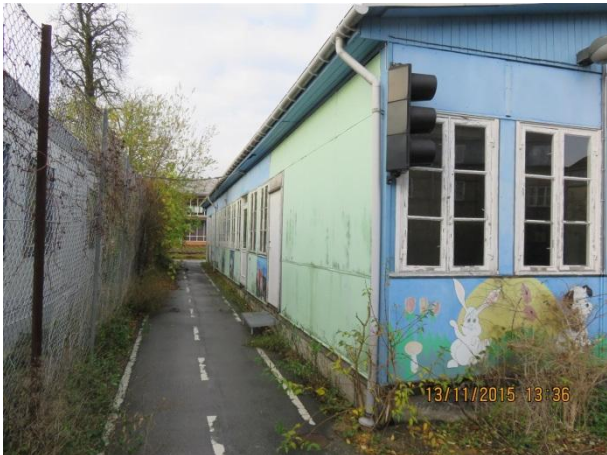
Facade mod øst

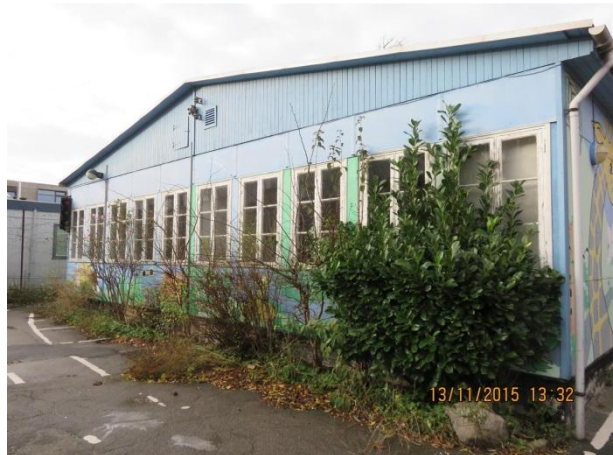
Gavl mod syd

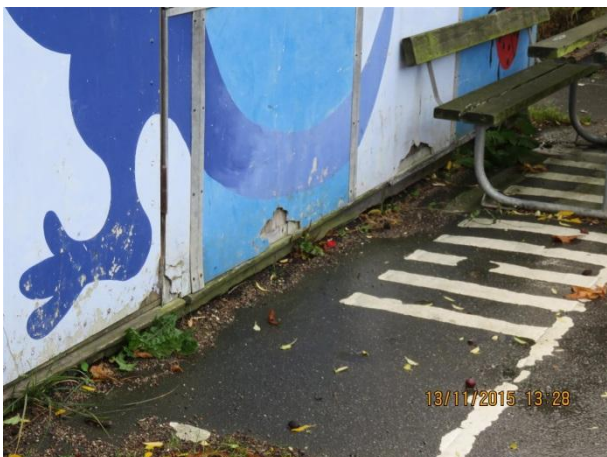
Gavl mod nord, afskallet eternitbeklædning

Udvendigt er den oprindelige træbeklædning blevet beklædt med eternitplader. Eternitpladerne er flere steder revnede, og der er ligeledes mange afskalninger på pladerne. Eternitpladerne vurderes at være så gamle, at de indeholder asbest.

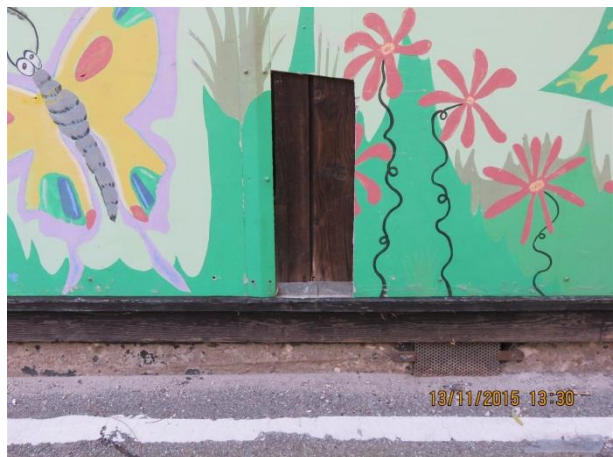
Facade mod vest, afskallet eternitbeklædning

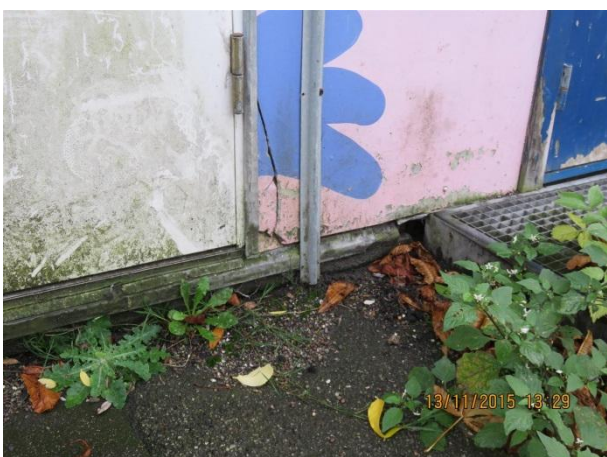
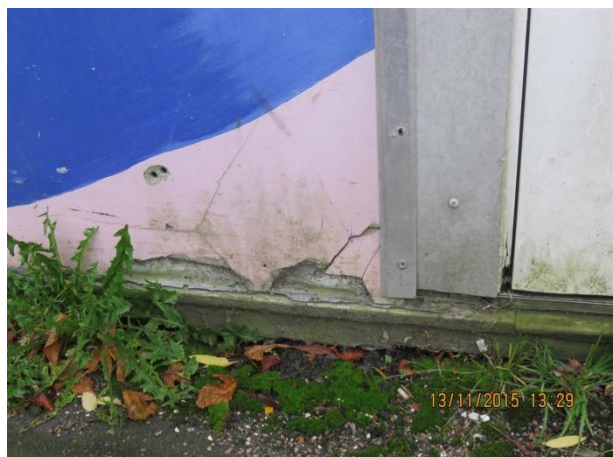
Gavl mod nord, revner i eternit beklædning

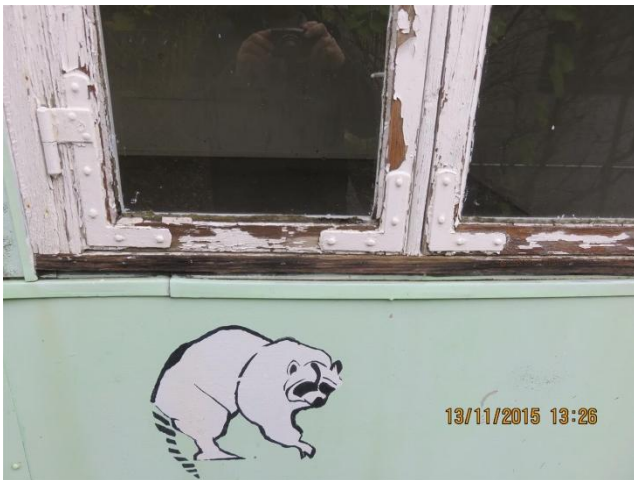
Afskallet malingslag og kitning

Vinduerne er generelt meget misligholdte, og en reovering af vinduerne synes urealistisk.

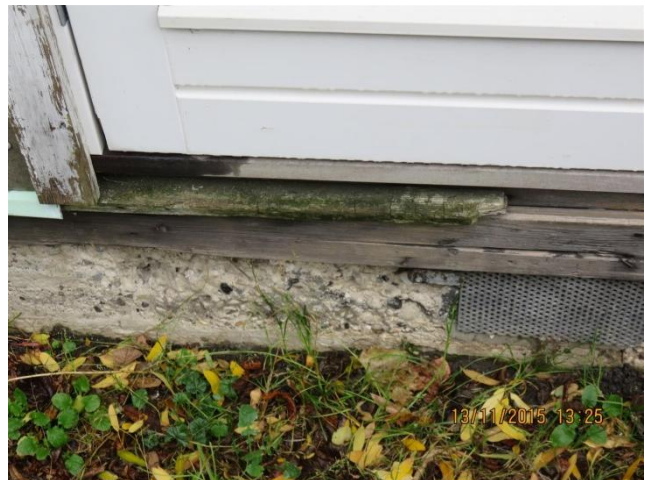
Drypkant rådnet væk ved bundstykke

De udvendige døre er af nyere dato, og monteret i nye karme. Bundstykker, drypkanter mv. er dog oprindelige, og stærkt nedbrudt af råd. Udvendige indfatninger er ikke oprindelige, men er meget misligholdte med afskallet maling og begyndende råd.

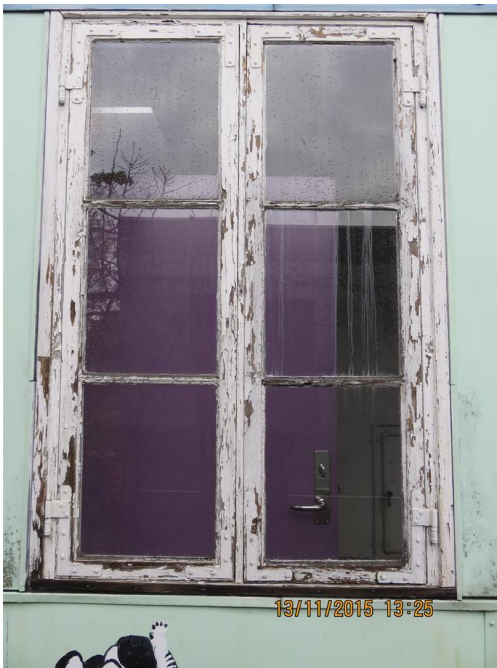
Oprindeligt vindue med enkelt glas

Vinduerne er de oprindelige trævinduer, med enkelt glas ruder i 2-fags vinduer. Vinduer fremstår uden forsatsruder, hvilket medvirker til et stort varmetab samt træk og kuldenedfald i bygningen.

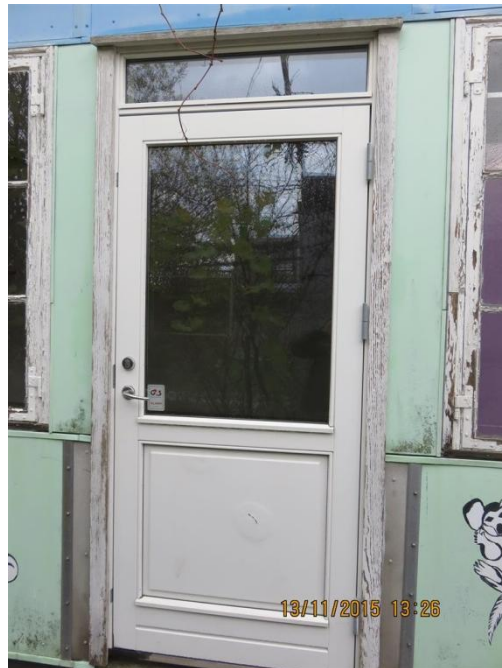
Nyere yderdør monteret i gammel ramme

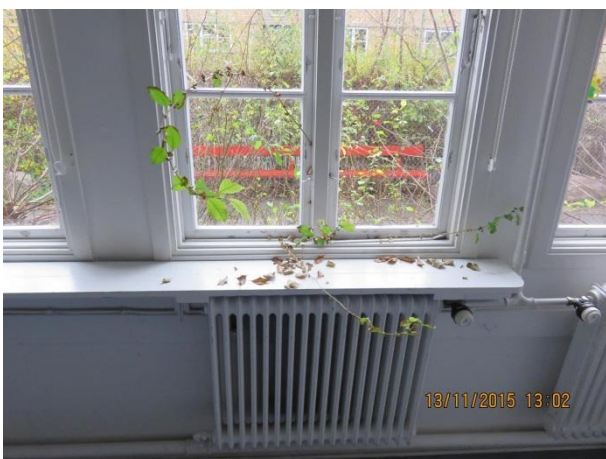
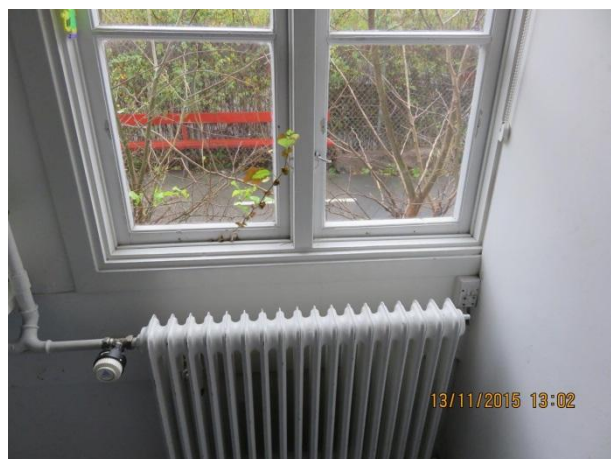
Vindue hvor grene er vokset ind i huset

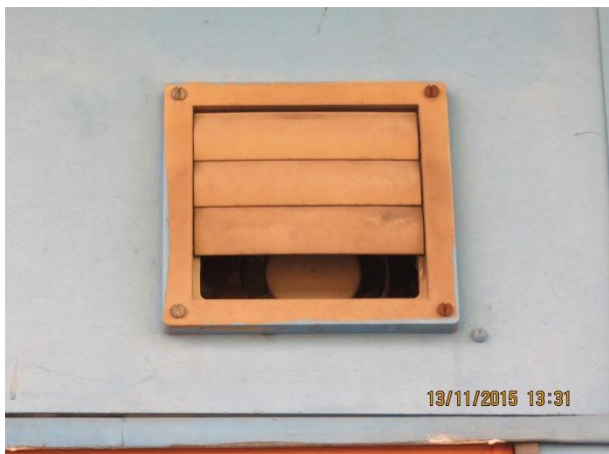
Lamelventil med manglende blad

De udvendige installationer er alle enten udslidte, eller reminiscenser efter tidligere installationer og udtjent teknologi.

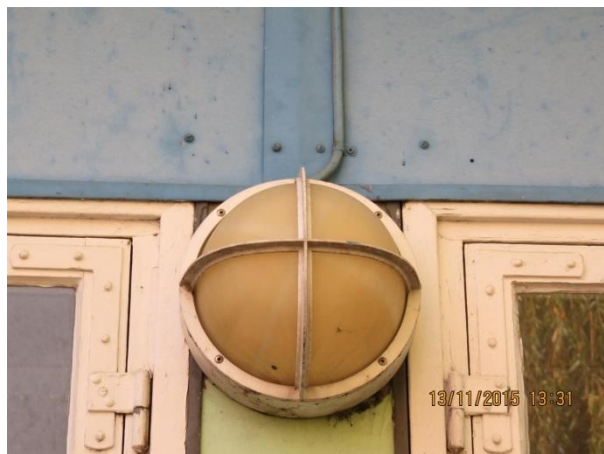
Skotlampe med stærkt gulnet skærm

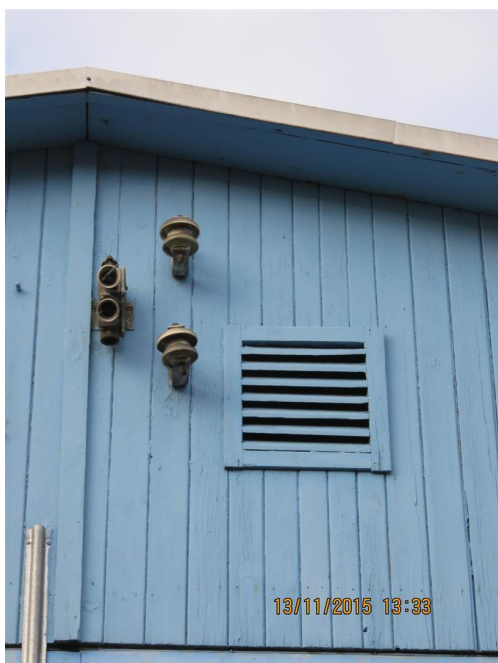
Ventilations trærist til loft, gamle forbindelser til luftledninger

Flere steder, er der spor efter afmonterede installationer, der bærer præg af, at disse er blevet afmonteret efter at fritidshjemmet blev flyttet.

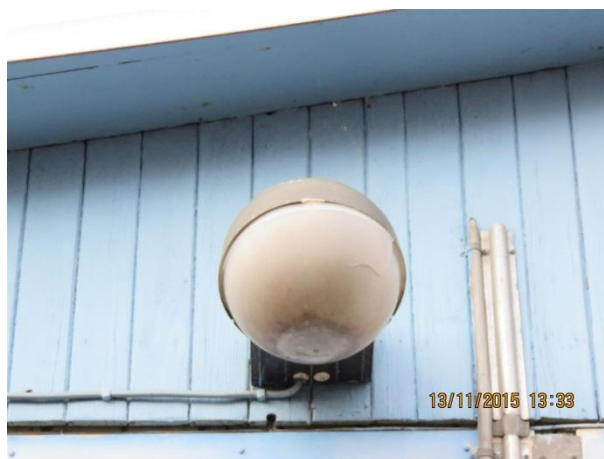
Itugået lampe, med spor efter indtrængende vand

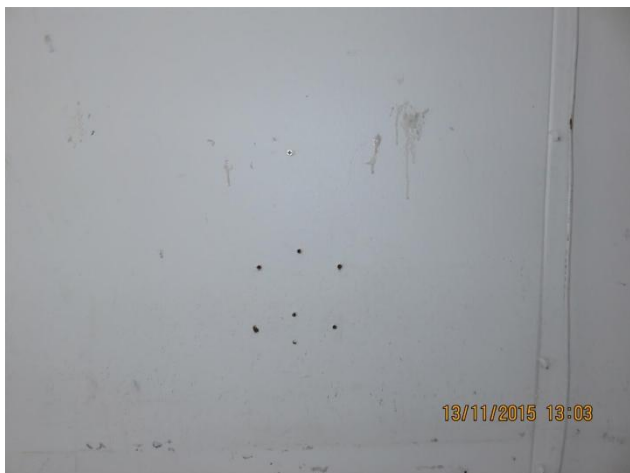
Væggene bærer præg af stærk nedslidning igennem mange år

Overfladerne på væggene består primært af gipsplader, dog er den oprindelige trævæg lejlighedsvis synlig. Alle vægge bærer præg af kraftig nedslidning samt manglende vedligeholdelse.

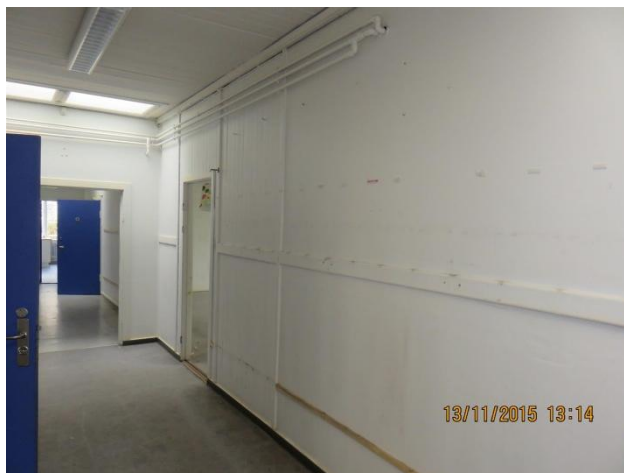
Vægoverflade skifter imellem gipsplader og de oprindelige brædder

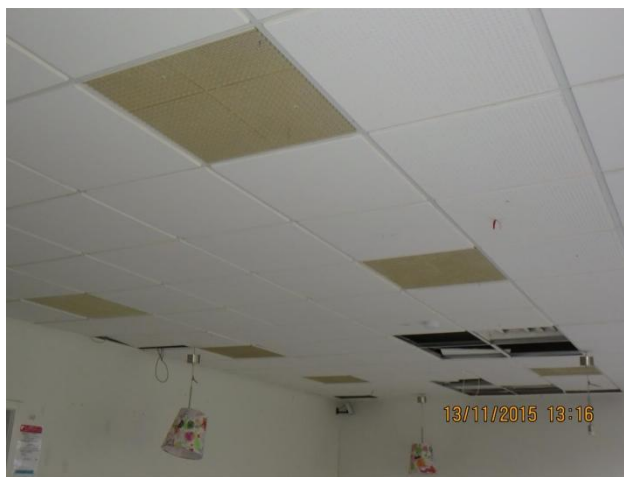
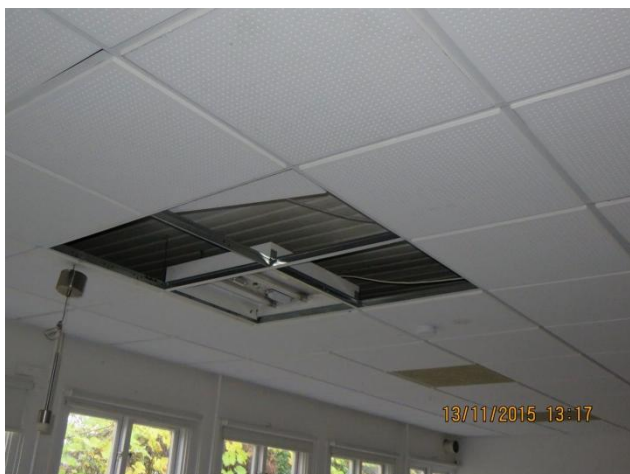
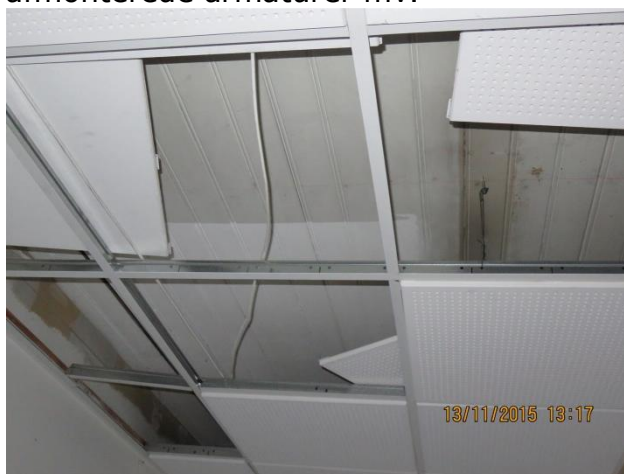
Lofter bærer flere steder præg af afmonterede armaturer mv.

Fælles for lofterne er, at de bærer stærkt præg af, at der har været ophængt/opklistret pendler, julepynt mv.

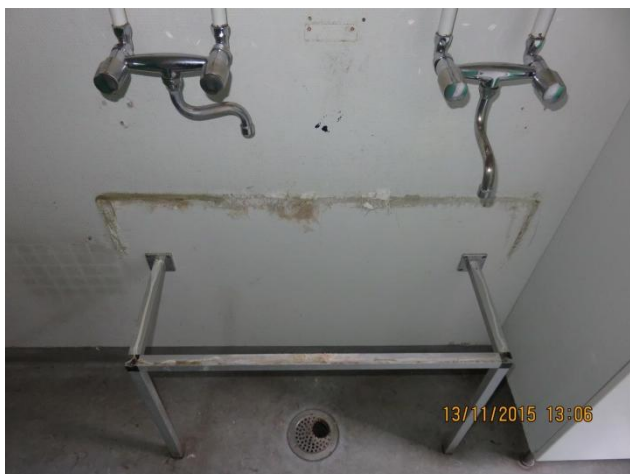
Vask + afløbsrør er fjernet på forrum til WC'er

I forrummet til toiletrum og bad er porcelænsvasken og afløbsrøret blevet fjernet. Gulvene i forrummet er så slidte, at de er helt matte. Væggene er ligeledes meget misligholdte.

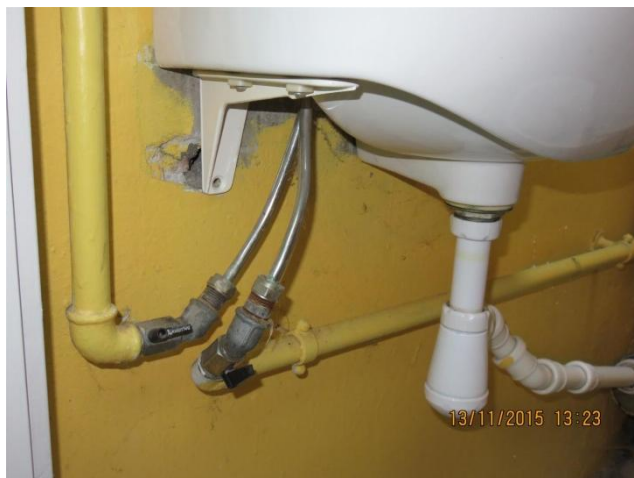
Vægge på toiletter mangler vedligeholdelse

Væggene i separat toiletrum har dybe huller og fuger i pudslaget, som følge af montering/afmontering af diverse former for sanitet.

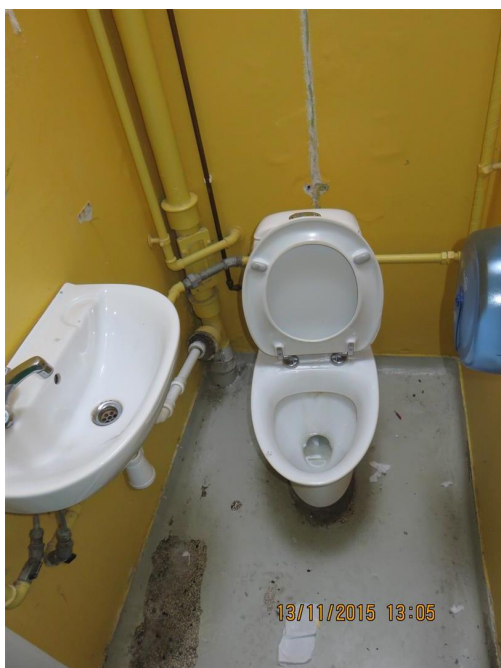
Malingslag på terrazzogulv er slidt igennem

Rummet fremstår meget smudssigt med diverse midlertidige reparationer. Malinglag på gammelt terrazzogulv er slidt igennem.

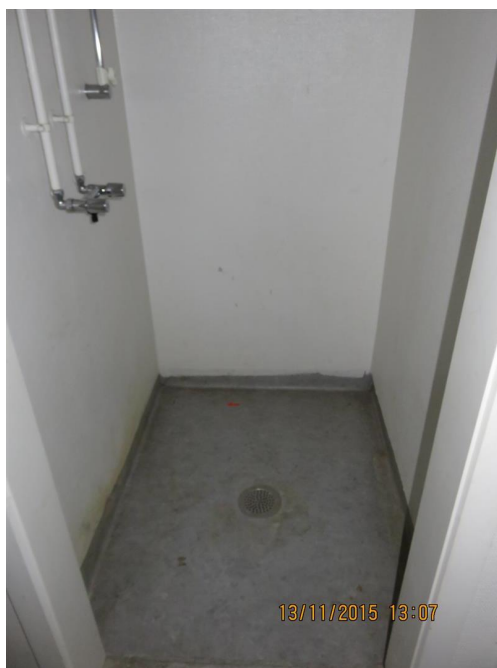
Gulv og vægge i bad er nedslidte, blandingsbatteri er fjernet

Baderummets vægge og gulv er nedslidte og misligholdte. Blandingsbatteriet er blevet afmonteret.

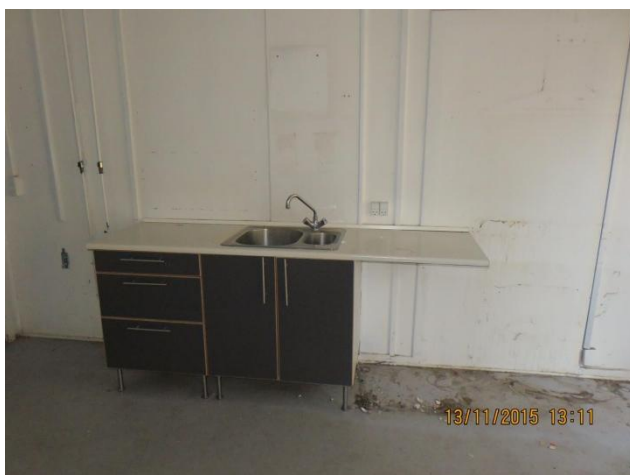
Køkken er stærkt nedslidt, hvidevarer er afmonteret

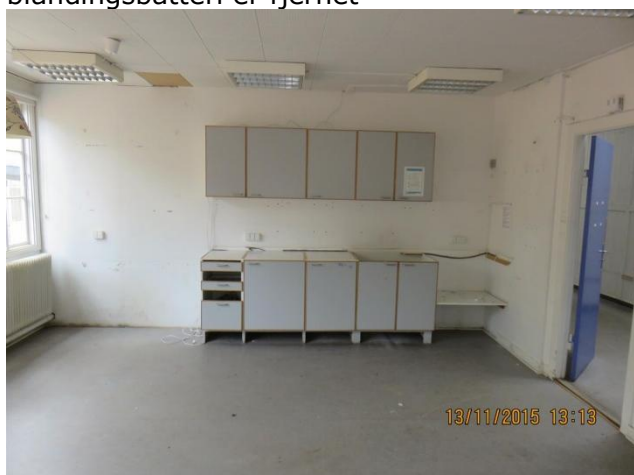
Køkken er stærkt nedslidt, hvidevarer, vask og armaturer er afmonteret

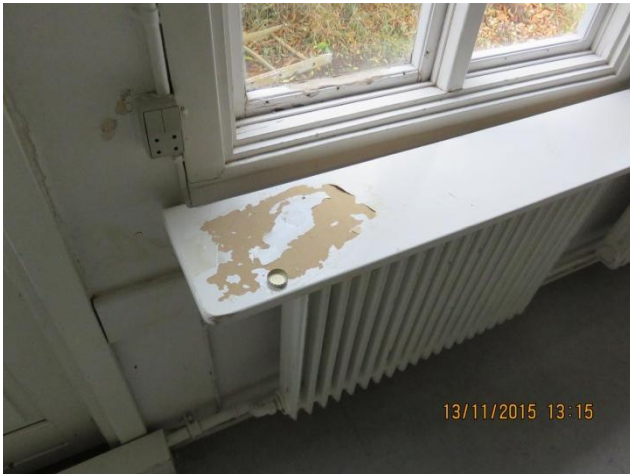
Ældre ribberadiator under vinduesplade

Bygningen er opvarmet via fjernvarmeforsyningen, fra fremmed varmcentral. Opvarmning af bygningen forgår overvejende ved gamle ribberadiatorer, der har en lav udnyttelsesgrad.

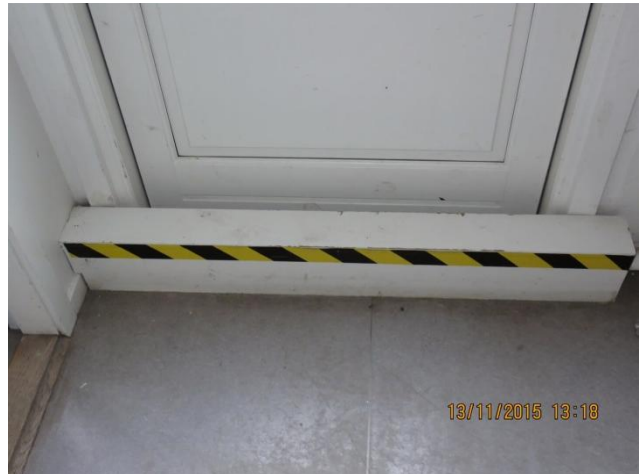
Koblingsledninger til radiatorer er alle ført i gulvhøjde, også foran yderdøre

Koblingsledninger til radiatorer er alle ført i gulvhøjde, også foran yderdørene således, at der ved adgang til og fra bygningen er et optrin på omkring 15 cm. pga. af rørkasser foran døråbningerne.

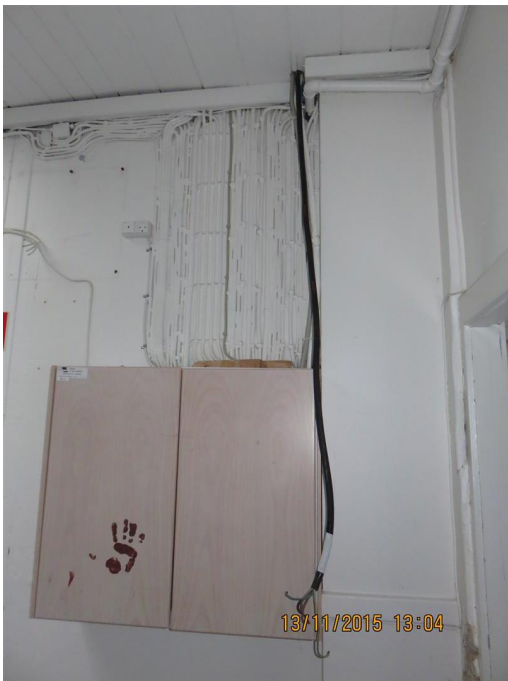
Afkoblet krydsfelt

I fællesarealet hænger et krydsfelt, som p.t. er afkoblet. Det er uklart hvor mange af ledningerne, som er trukket fra krydsfeltet, der er i brug, da diverse ledninger ender i en afklippet studs. Der er tydeligvis blevet fjernet mange elektriske indretninger, nogle steder er kontakter og vægge ødelagt, som følge af afmonteringen.

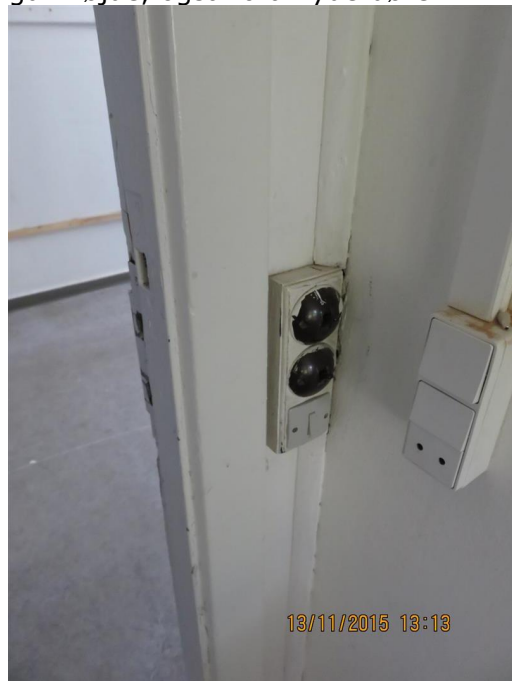
Gamle og ældre kontakter

Der er anvendt kontakter og føringer af meget forskellig alder i bygningen. Nogle vurderes til at være de oprindelige føringer og kontakter fra opførelsesåret.

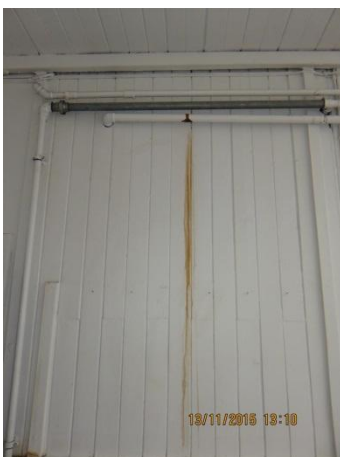
Gennemtæret vandrør

Rør til brugsvand er flere steder tæret, visse steder er de tæret igennem således, at de er trukket rustspor på væggene.

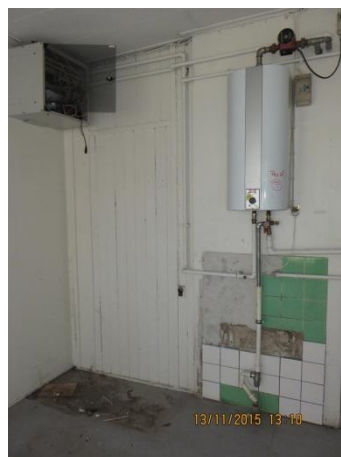
Afkoblet krydsfelt og el vandvarmer

El vandvarmer har leveret bygningens varme vand. El vandvarmer funktionsduelighed har ikke kunnet kontrolleres.

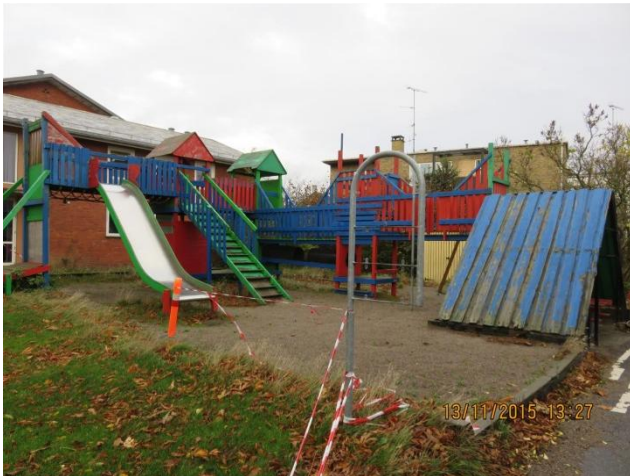
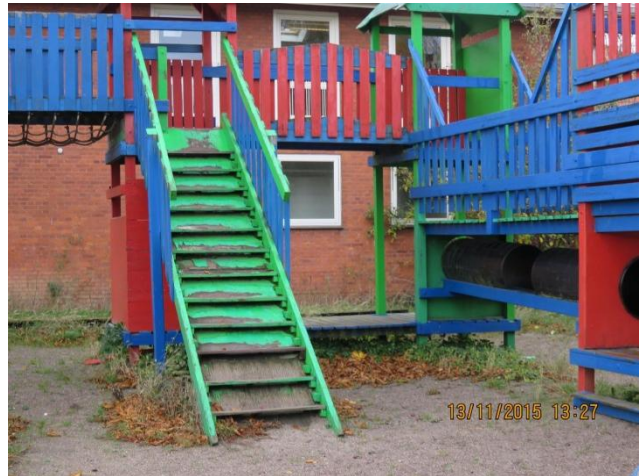
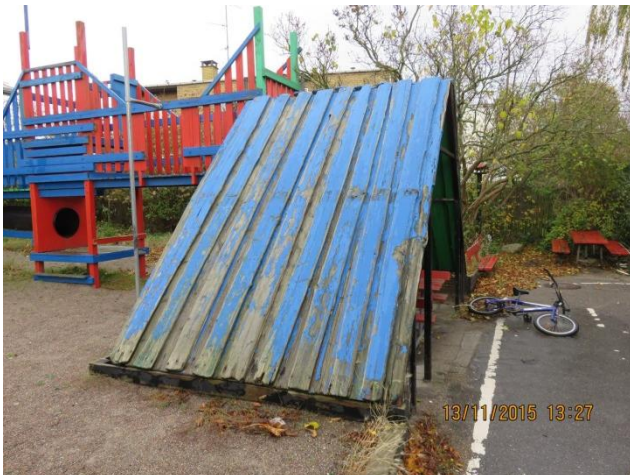
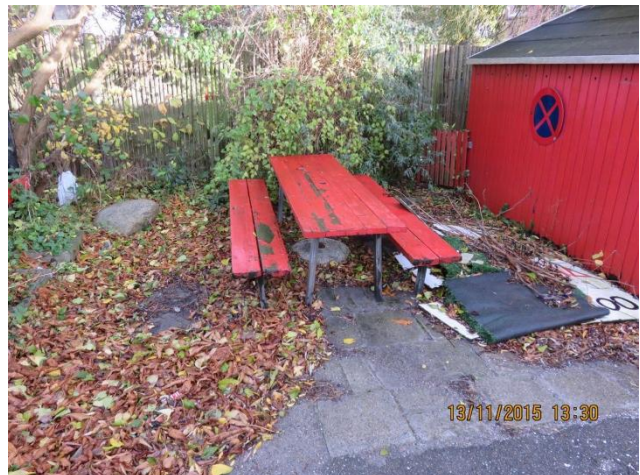
Udenomsarealerne bærer stærkt præg af nedslidning og manglende vedligeholdelse. Malingen er mange steder enten slidt af træet eller afstødt pga. ælde. En stor del af legepladsens træværk er angrebet af råd.
