## Bilag 2 Hyltebjerg Allé 52 – Bevaringsvurdering

Mindre enfamiliehus opført i 1903 umiddelbart efter Vanløses indlemmelsen i Københavns Kommune i 1901-03.

Bygningen er i SAVE-registret noteret med en samlet bevaringsværdig 5 (vurderet i 1994)

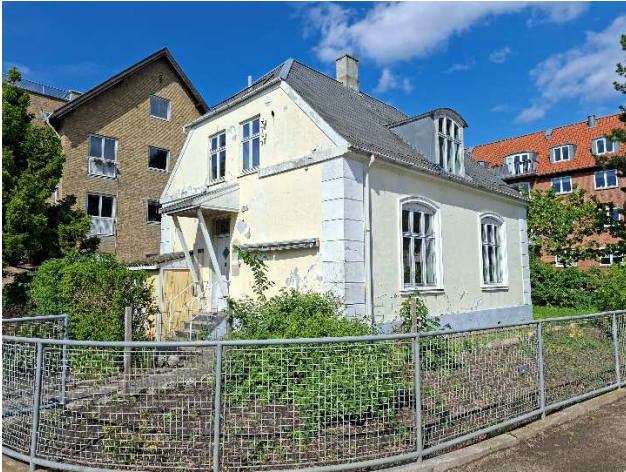
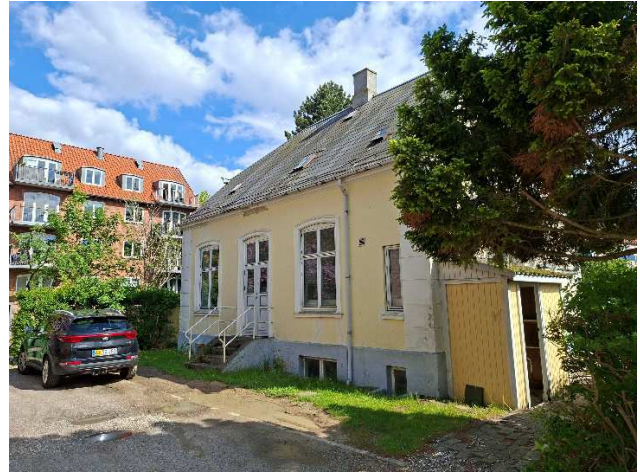
Beskeden villa i 1 etage med pudsede facader og skiferbelagt saddeltag med afvalmede gavle. Facade mod gaden er symmetrisk opbygget indrammet af brede kvaderfugning i hjørnerne og med to brede tredelte vinduer med fladbue og brede vinduesindfatninger. Derover er der centralt en bred kvist, ligeledes tredelt og med fladbue, samt på tagryggen en skorsten. På venstre side af huset på den ene gavl er indgangsdøren, oprindelig med et såkaldt bislag (et åbent vindfang), som i dag er erstattet med en nyere noget grovere overdækning i form af et halvtag.

Bygningen fremstår i dag velbevaret, om end noget slidt, og som en ganske harmonisk bygning der dog ikke hæver sig over det gennemsnitlige, og af en type der findes mange af.

Facade mod henholdsvis gaden og gården (foto maj 2026)

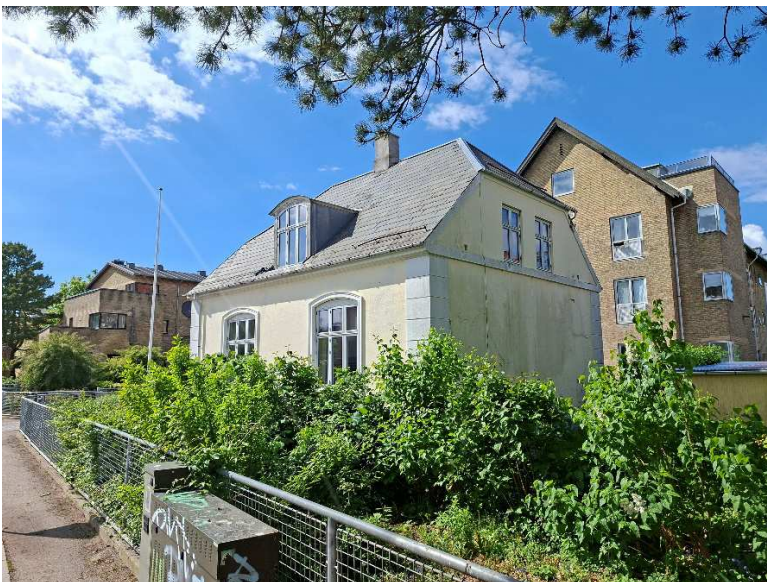
Ejendommen ligger i dag helt omgivet af en senere stok bebyggelse, så den ligger afskåret fra den øvrige villa bebyggelse, og virker noget ude af kontekst, og er ikke med til at styrke et særligt bymiljø.

Villaen ligger i dag helt omgivet af en senere stok bebyggelse (foto maj 2026)
