### Afrapportering af analyse af behov for yderligere genopretning af søkanter ved Peblinge Sø og Sortedams Sø, Indre By

**Projekt:** Søkanter, stanken analyse  
**Emne:** Renoveringsstrategi for øvrige søkanter  
**Notat nr.:** 1  
**Rev.:** 6

## GENOPRETNING AF KANTER VED DE INDRE SØER

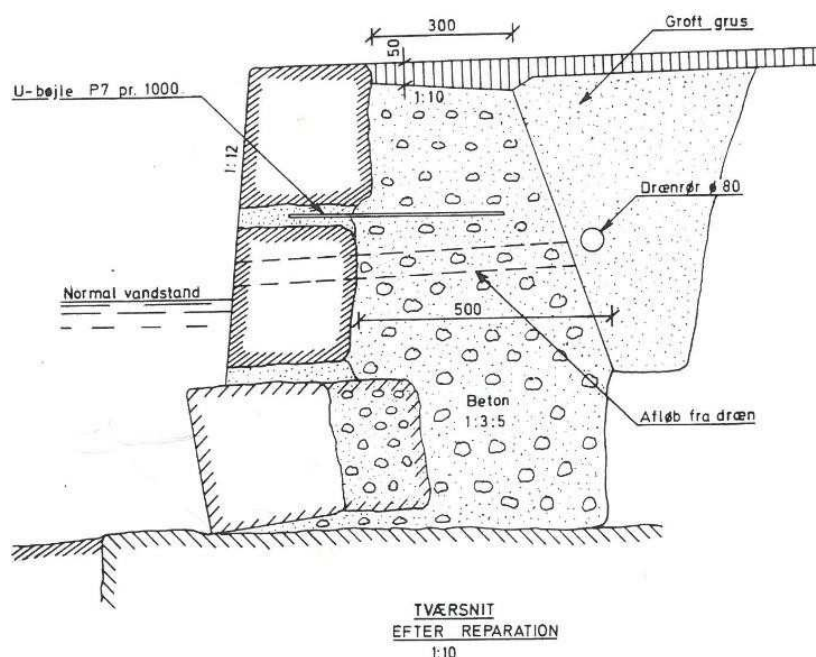
Figur 1: Søkanter, tværsnit efter ombygning.

Eksisterende arkivmateriale for søkanterne langs Peblinge Sø og Sortedams Sø er stærkt begrænset. Bygherre og dennes driftsfolk har været i stand til at finde dokumentation for at størstedelen af søkanterne er blevet ombygget i årrækken 1985-2003. Den nye ombygning er som vist i Figur 1, hvorved det antages at eksisterende søkanter har denne geometri.

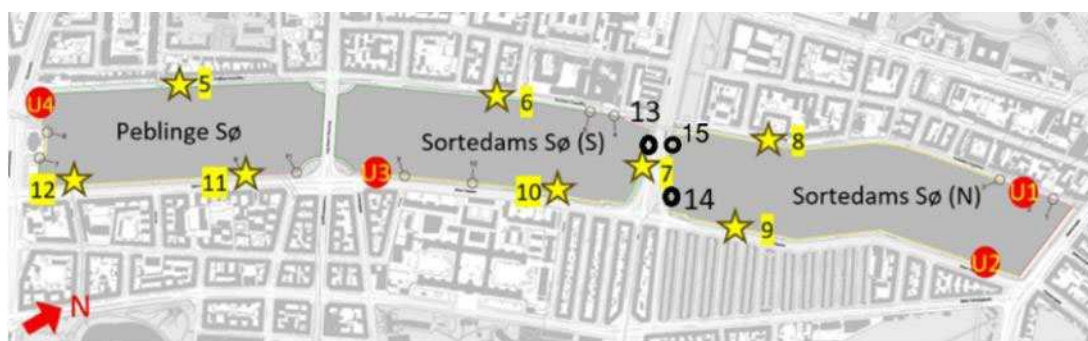
Figur 2: Kort over udtagningssteder for borekerner – 0 Kerner udtaget i april 2024. 1 Kerner udtaget i december 2024. 0 Supplerende kerner udtaget med basis i dårlig tilstand af kerne nr. 7 ved udtagning.

Borekerner blev udtaget i forskellige placeringer langs eksisterende søkanter, som angivet i Figur 2. Kerner blev udtaget med diameter 84-94mm og horisontale længder 200-420 i april 2024 samt vertikale længder 800-950mm i december 2024.

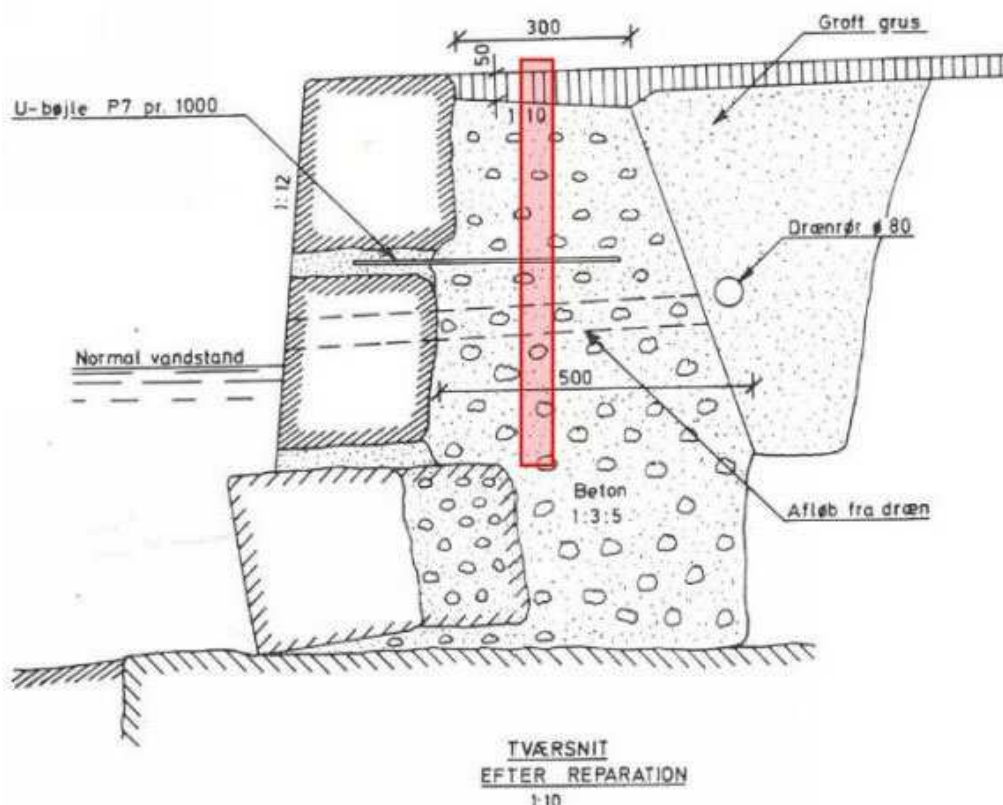
Figur 3: Skitse af vægkonstruktion og omtrentlig placering af boreprøverne.

Alle 15 kerner er konkluderet indeholdende kolde støbeskel eller lokale zoner med revner/stenreder, der angiver at væggens bagstøbning er udført i etaper. Det formodes at væggen er støbt i lag baseret på granitblokkenes højde.

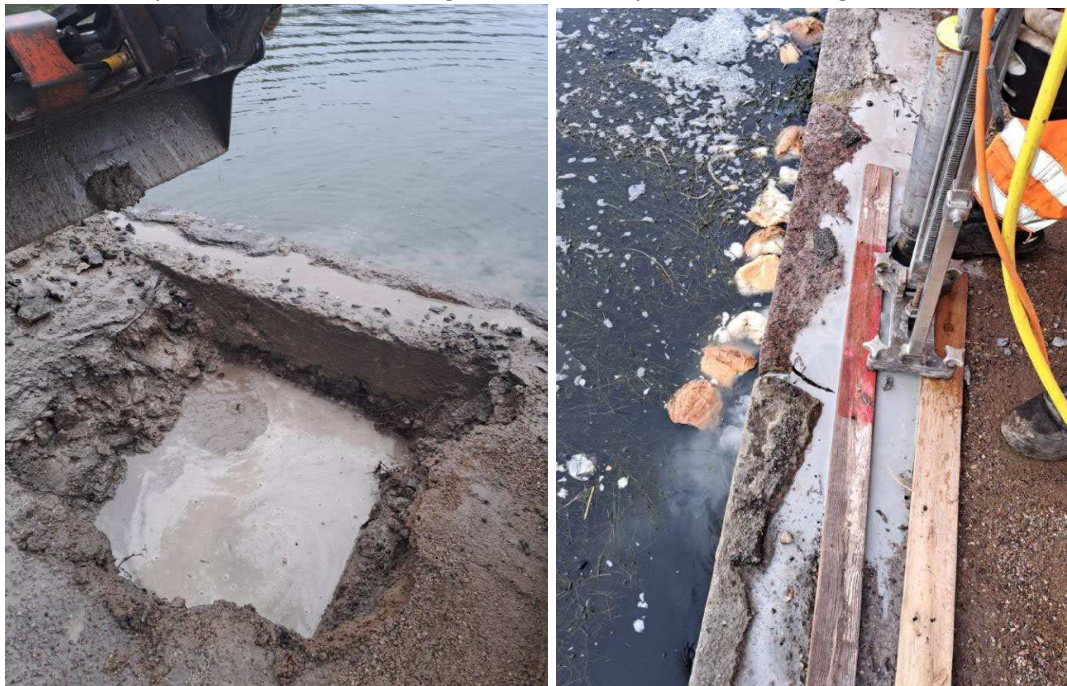
Prøvegravningerne blev ikke gennemført til fuld dybde, da væggene ikke var vandtætte. Den visuelle inspektion blev reduceret til det øvre niveau af væggen og det blev besluttet at udtage en kerne fra oversiden, hvorefter inspektion blev afsluttet.

Figur 4: (Venstre) prøvegravning fyldt med indtrængende vand. (Højre) udtagning af borekerner fra overside.

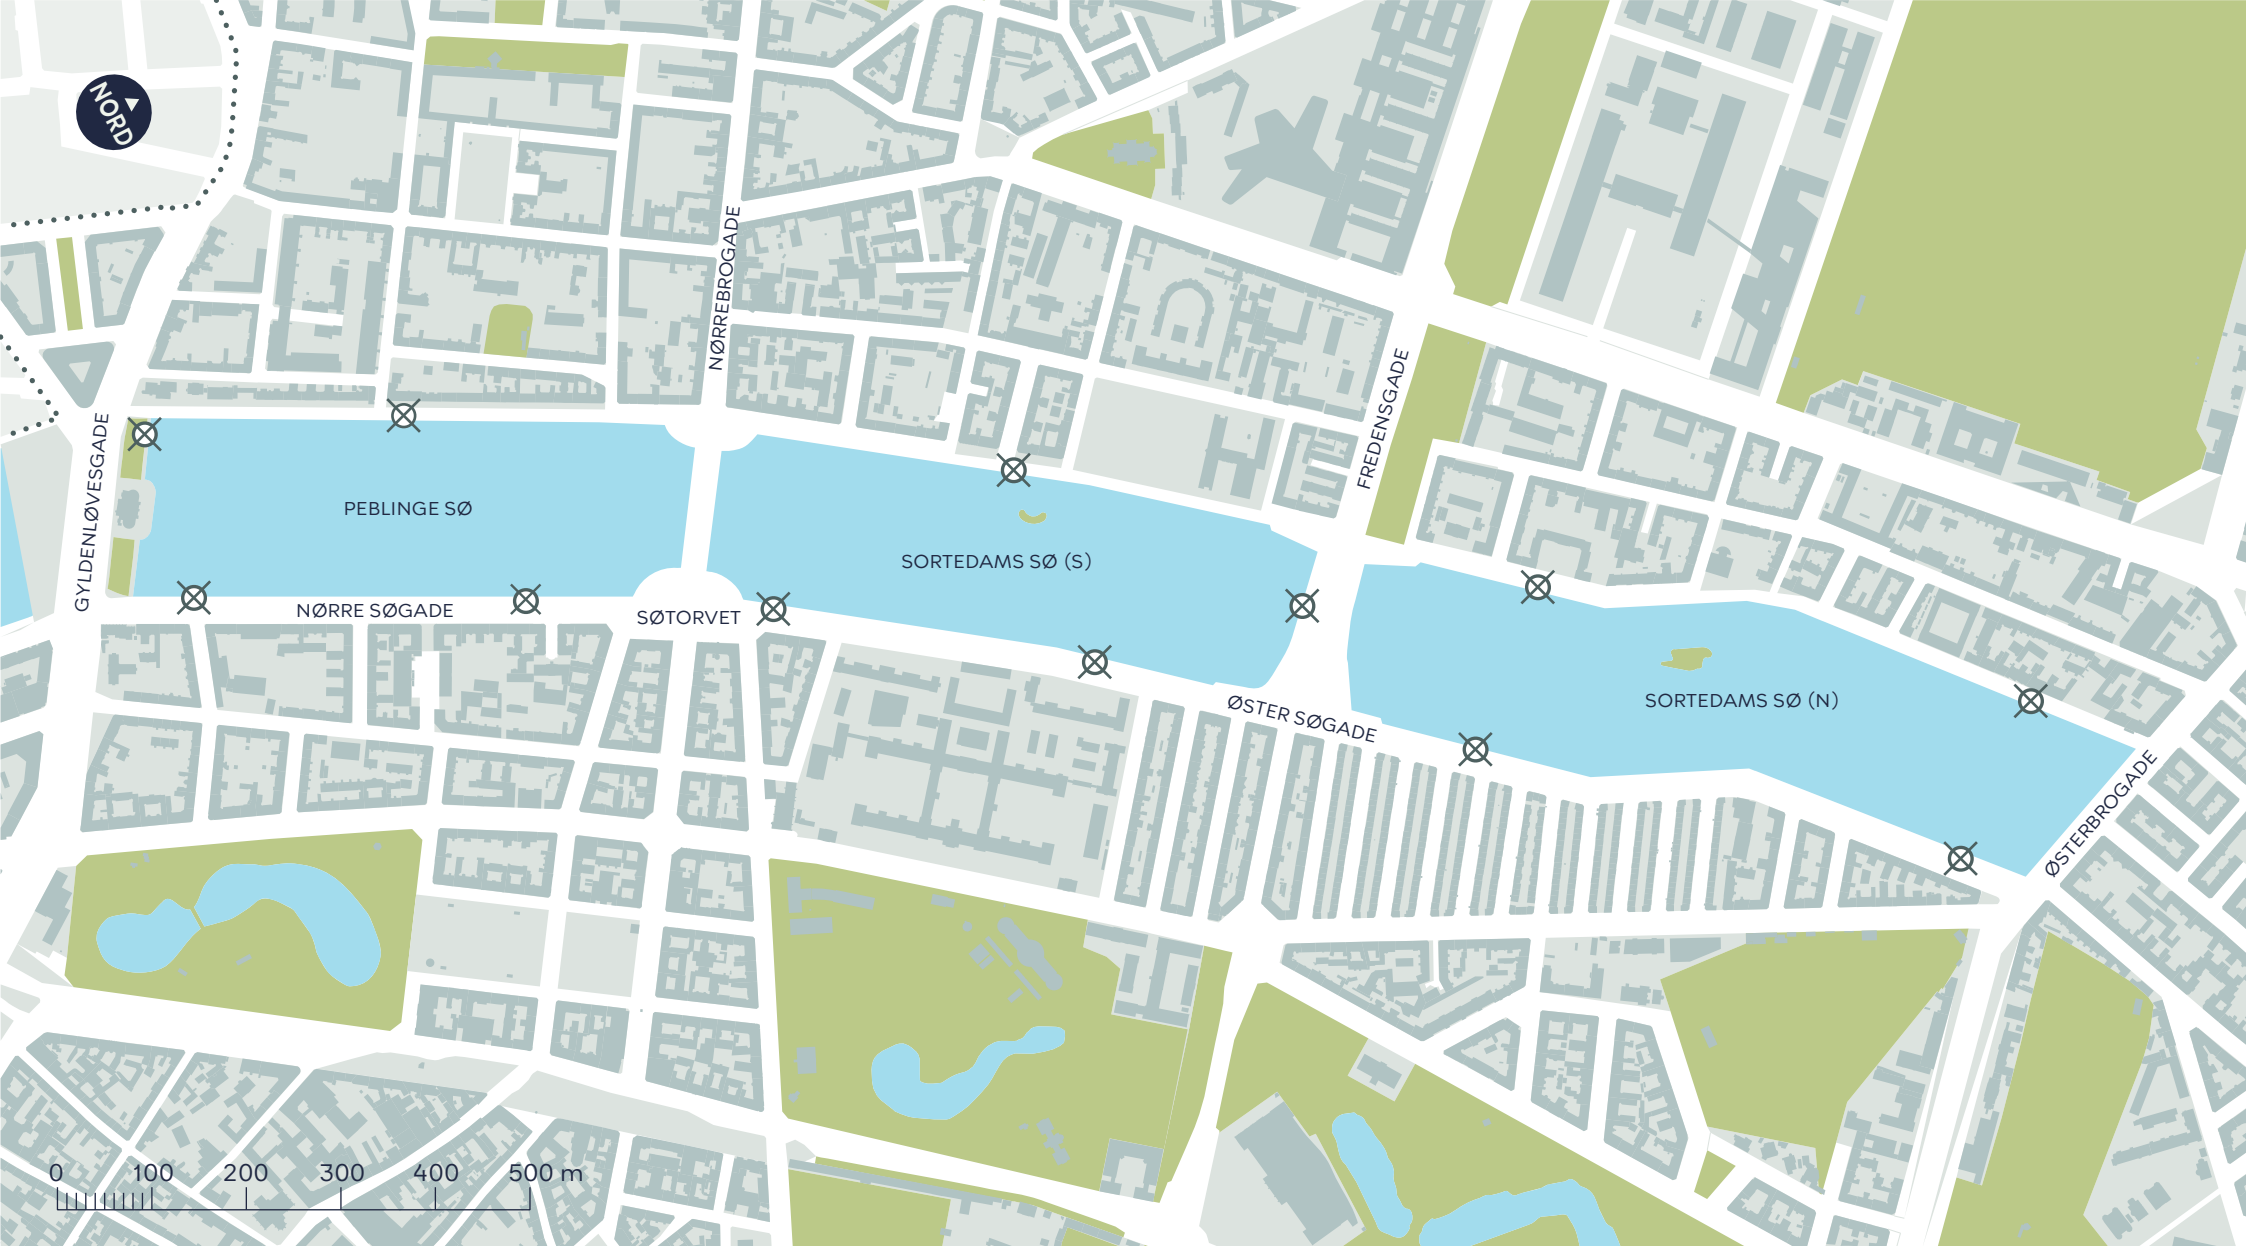
Flere bydele  
Prøveboringer

**Ingen/mild** nedbrudte søkanter med en forventet restlevetid på 10-20 år grundet høj restreaktivitet for AKR, der ikke er aktiv på nuværende tidspunkt. Type er angivet med grøn på oversigtsplan i bilag 4.

**Moderat** nedbrudte søkanter med en forventet restlevetid på 1-5 år grundet allerede nedfaldne sten. Type er angivet med gul på oversigtsplan i bilag 4.

**Kraftig** nedbrudte søkanter med en forventet restlevetid på <1 år, da funktionen må antages at være ophørt grundet anbefaling om afspærring. Type er angivet med rød på oversigtsplan i bilag 4.

Artelia anbefaler forslag 2 og 3b gennemført.
