### Afreportering af analyse af behov for yderligere genopretning af søkanter ved Peblinge Sø og Sortedams Sø, Indre By

**Projekt:** Søkanter, stanken analyse

**Emne:** Renoveringsstrategi for øvrige søkanter

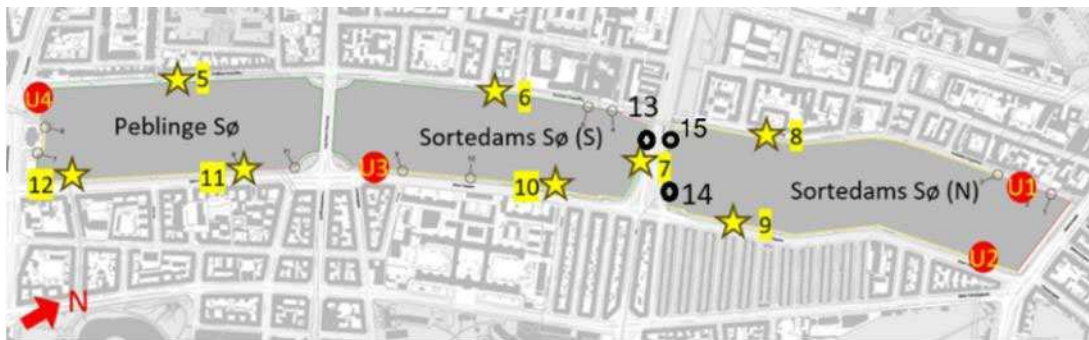
Borekerner blev udtaget i forskellige placeringer langs eksisterende søkanter, som angivet i Figur 2. Kerner blev udtaget med diameter 84-94mm og horisontale længder 200-420 i april 2024 samt vertikale længder 800-950mm i december 2024.

Figur 2: Kort over udtagningssteder for borekerner – 0 Kerner udtaget i april 2024. 1 Kerner udtaget i december 2024. 0 Supplerende kerner udtaget med basis i dårlig tilstand af kerne nr. 7 ved udtagning.

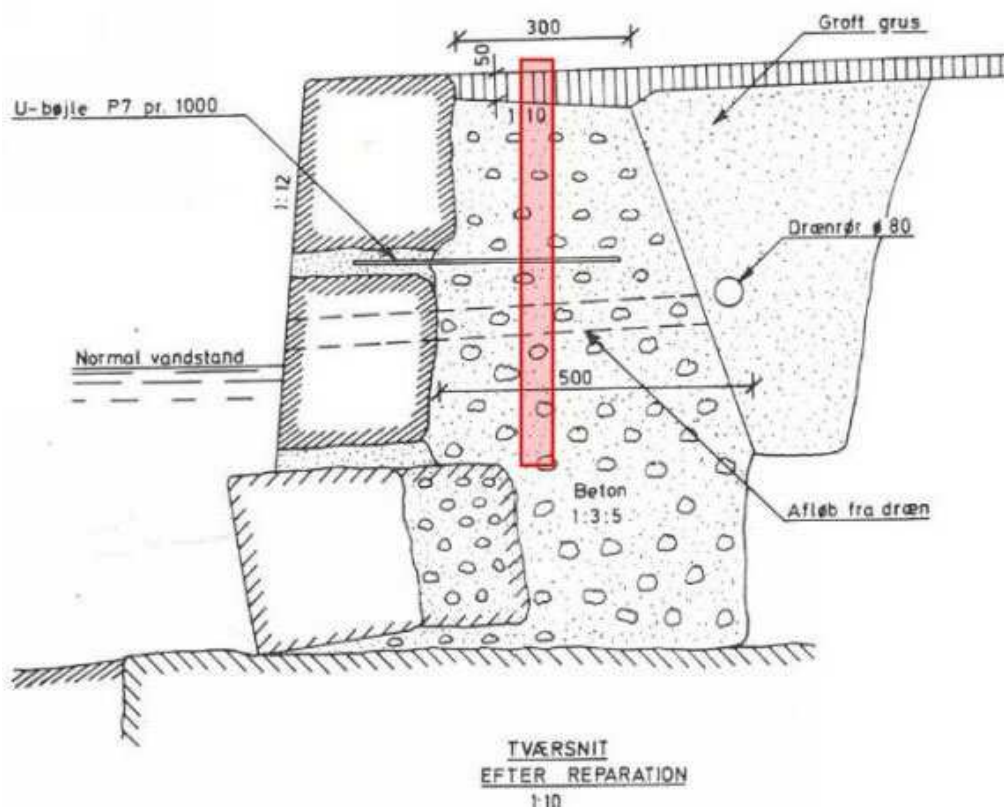
Figur 3: Skitse af vægkonstruktion og omtrentlig placering af boreprøverne.

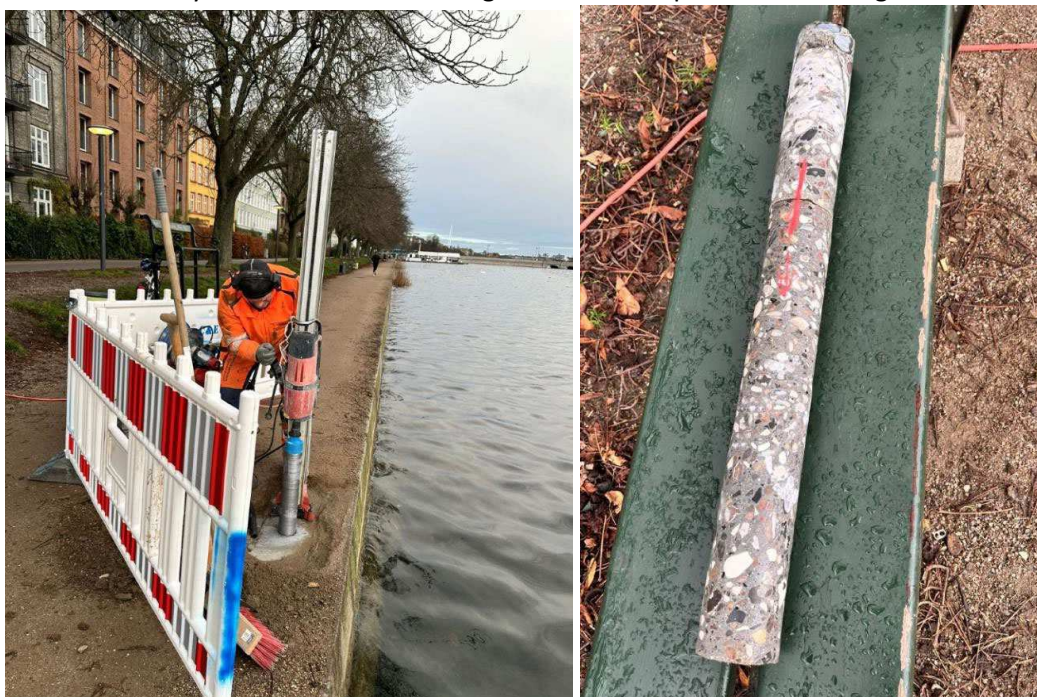
Figur 5: (Venstre) Udtagning af borekerner fra overside. (Højre) billede af udtaget borekerne ID nr. 5.
