Tilstandsvurdering af facade Palads Teatret i København

01. oktober 2013

Sag: Palads Teatret, Axeltorv 9, 1609 Kbh. V

Sagsnr. 34.350

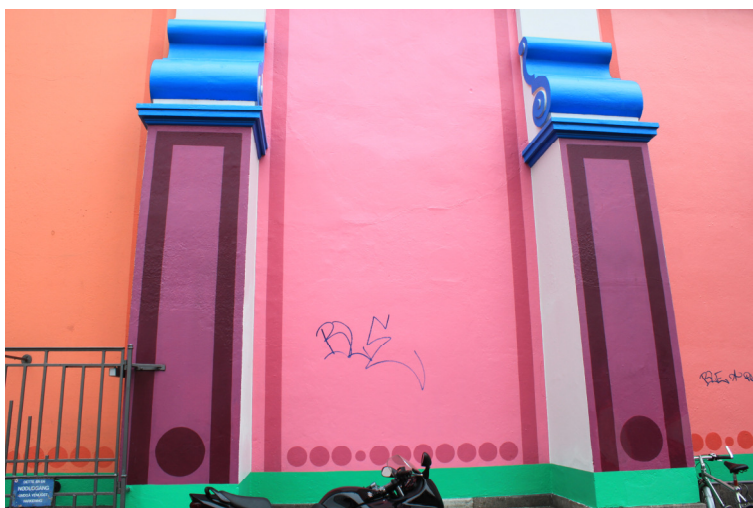
Stræbepiller ved
den store sal

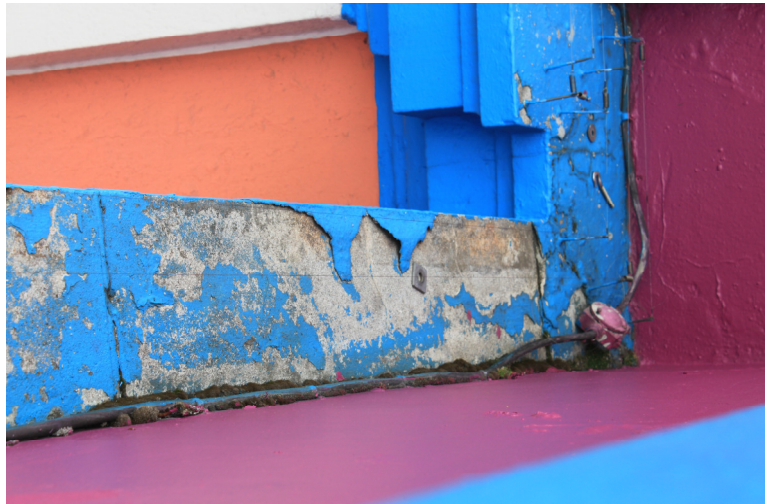
Ufærdige og svage
konstruktioner
svækker facaden

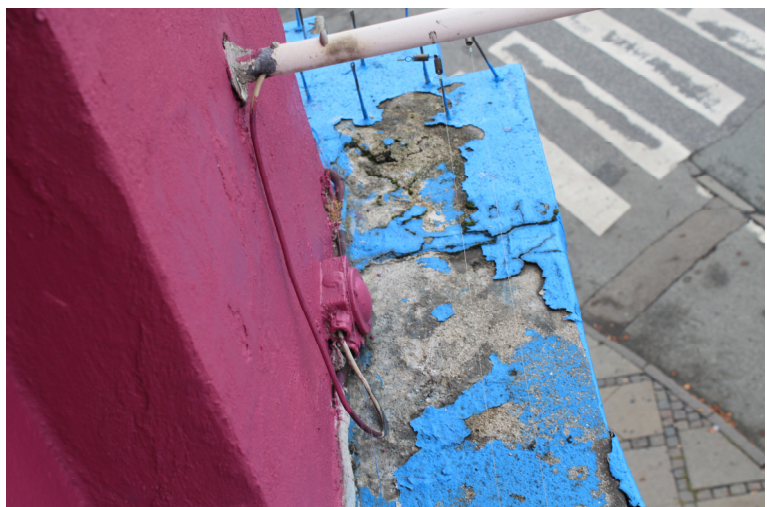
Installationer til
lys og beslag over
gesimsstykke uden
afdækning

På overside af gesimskanter og værn etableres afdækning ved zink eller kobber med indskud i væg og med stående fals og drypnæse. Ved gennemføringer af nedløbsrør i gesimskanter, etableres føringsrør således, at konstruktionen ikke svækkes ved at rørstykkerne arbejder. Alle blikkenslagerarbejder bør udføres efter oprindelige arbejdsprincipper jfr. bygningens alder, og nederste rørstykker bør udføres som galvaniserede rør.

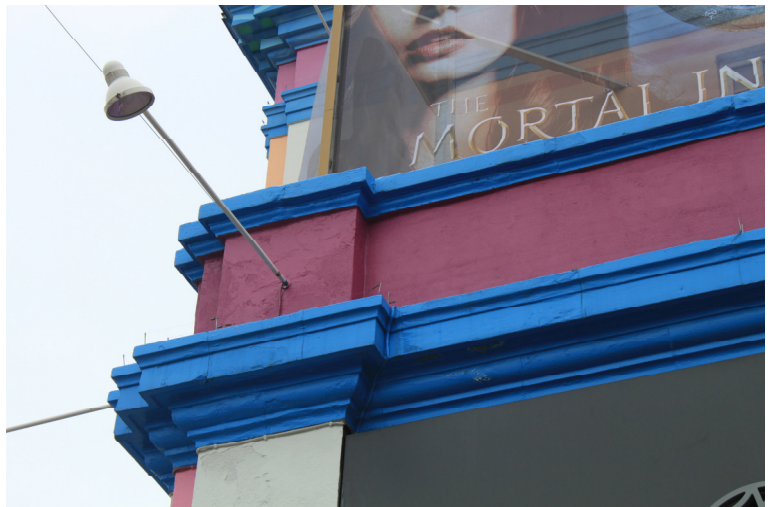
Belysningsstander
på facade

Ved fremtidig disponering af overflader på bygningen bør alternative belysnings og skiltningsprincipper overvejes, således at direkte montage på overflader minimeres.

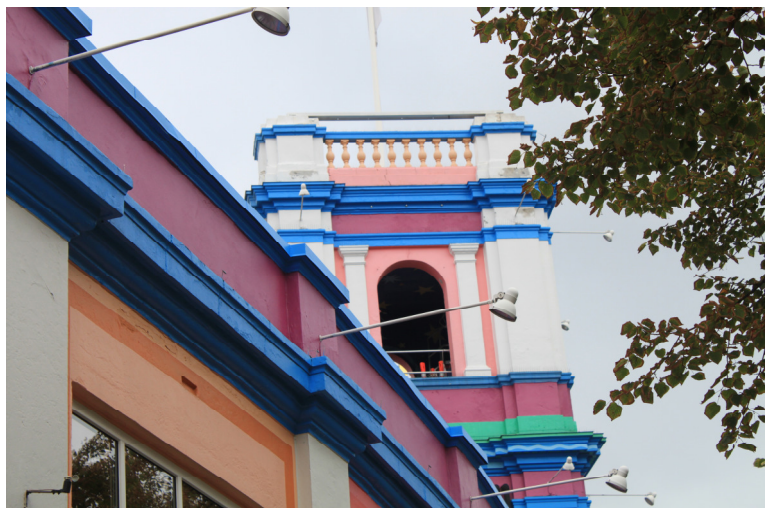
Tårnet med belysningsstandere i forgrunden

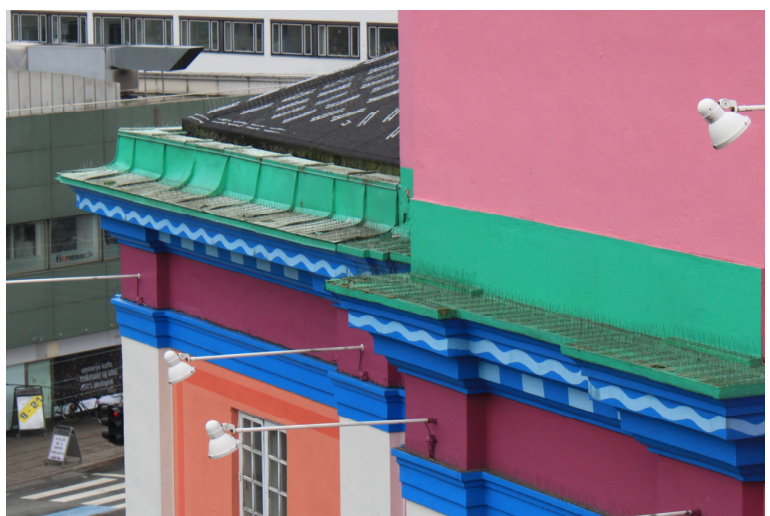
og inddækninger. Inddækninger er af meget varierende art og kvalitet, og generelt trænger inddækningerne til en opretning.

Variierende af-
dækning af gesims

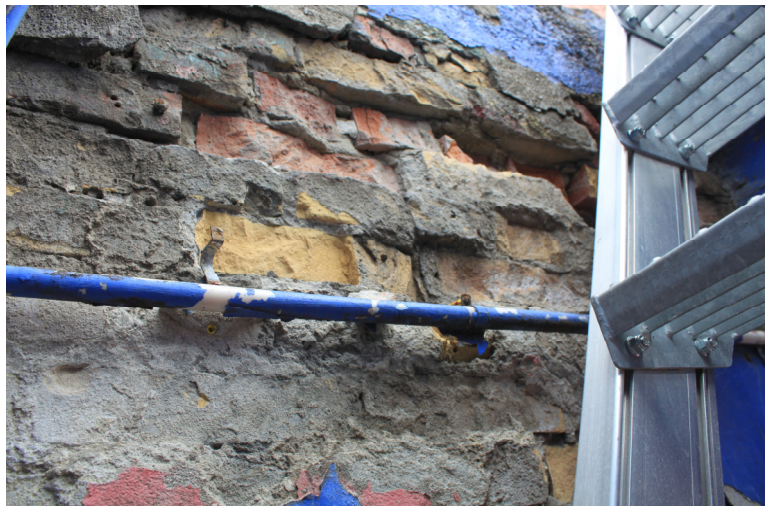
Bygningens tårn mod Axeltorv skal ved en renovering have særlig bevågenhed, idet murværkssøjlerne her er svækket af vejrligets slid. De tidligere (ikke ibrugværende) beslag til "Palads" skiltet, og andre beslag, som ikke er i brug, skal afmonteres i forbindelse med en renovering af tårnet.

Indvendig i åbent
tårn, hvor mur-
værket er meget
medtaget.
