Tilstandsvurdering Galaksen

2015

Udført af: Søren Just
Gaihede a/s
Tlf: 41 78 57 05 Mail: sj@gaihede.dk

Ejendomsdata

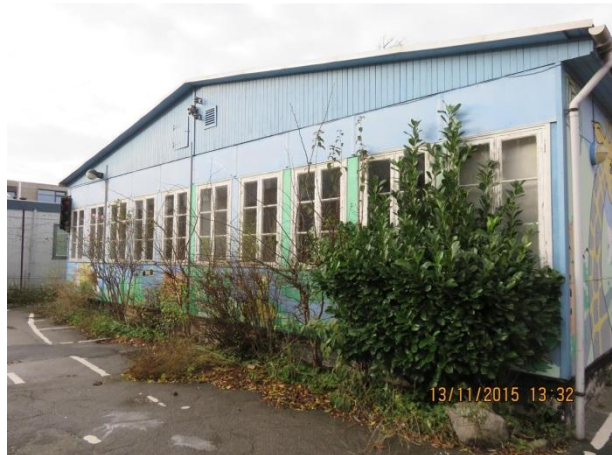
Gavl mod syd

Gavlene er hovedsageligt opbygget som facaderne, dog er gavltrekanternes træbeklædning ikke dækket med eternitplader. Træbeklædningen er præget af manglende vedligeholdelse og fremstår med vindrevner og knasthuller.

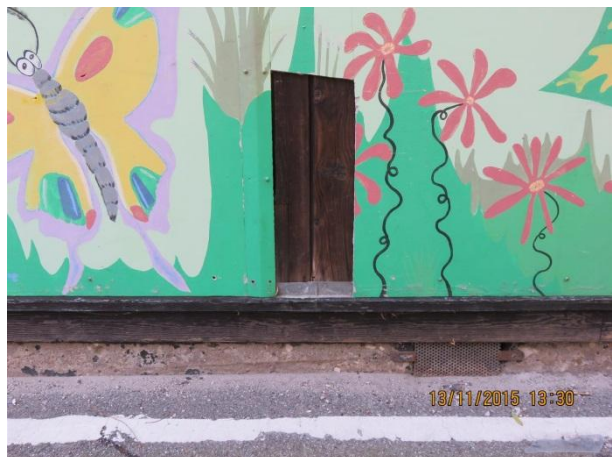
Facade mod vest, afskallet eternitbeklædning

Udvendigt er den oprindelige træbeklædning blevet beklædt med eternitplader. Eternitpladerne er flere steder revnede, og der er ligeledes mange afskalninger på pladerne. Eternitpladerne vurderes at være så gamle, at de indeholder asbest.

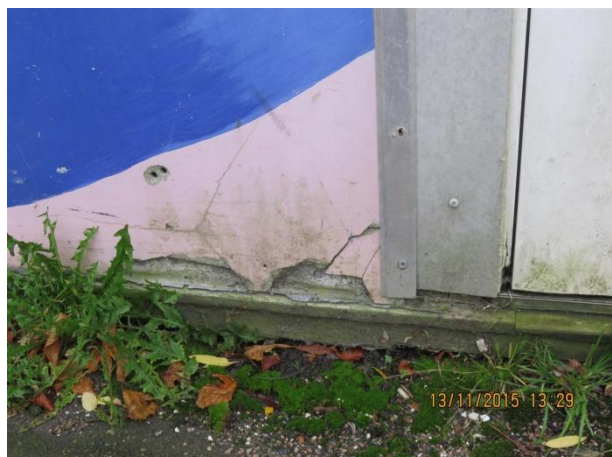
Gavl mod nord, revner i eternit beklædning

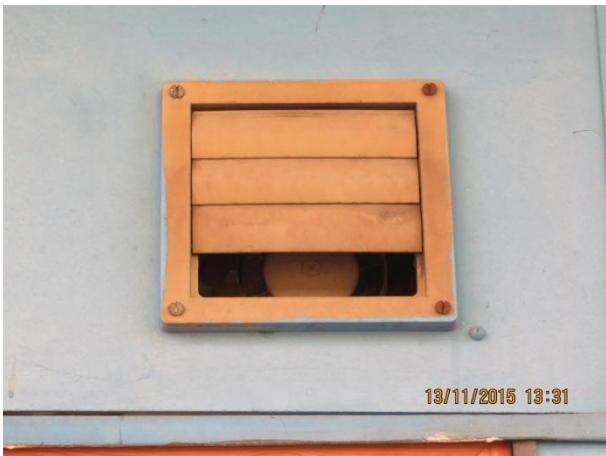
Lamelventil med manglende blad

De udvendige installationer er alle enten udslidte, eller reminiscenser efter tidligere installationer og udtjent teknologi.

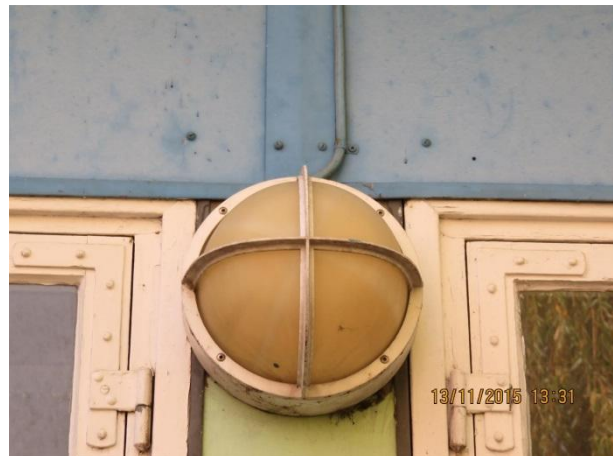
Skotlampe med stærkt gulnet skærm

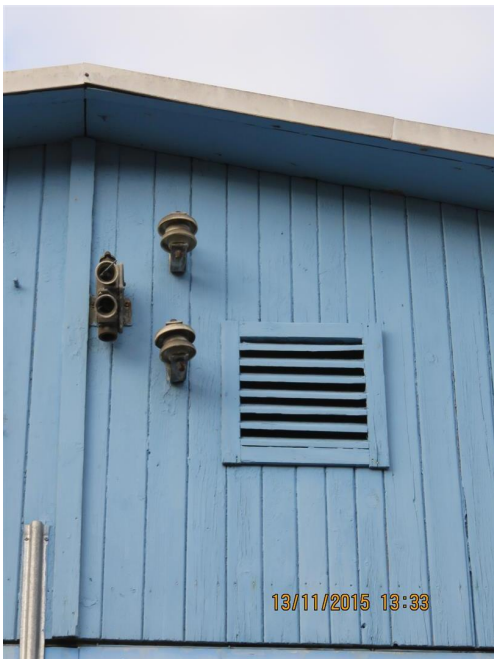
Ventilations trærist til loft, gamle forbindelser til luftledninger

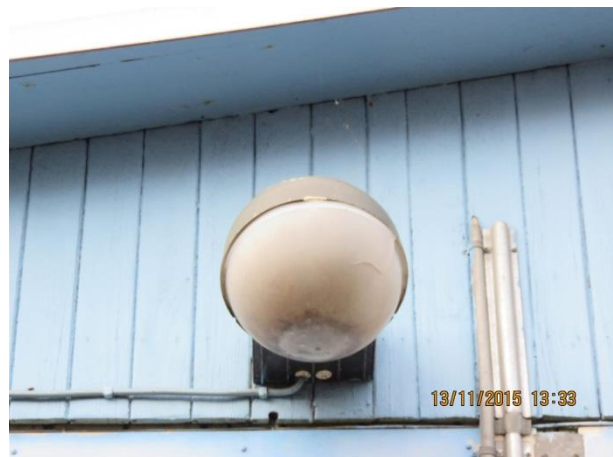
Itugået lampe, med spor efter indtrængende vand

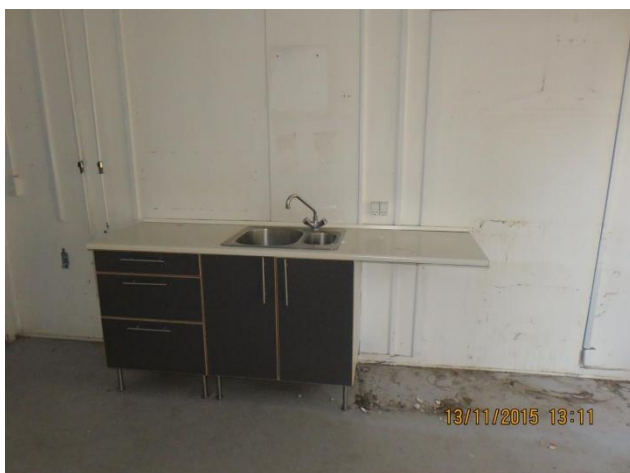
Køkken er stærkt nedslidt, hvidevarer er afmonteret

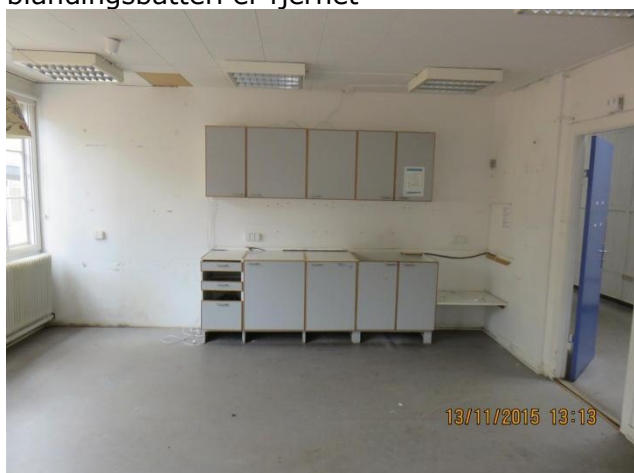
Køkken er stærkt nedslidt, hvidevarer, vask og armaturer er afmonteret
