## **Besvarelse vedrørende midlertidig lukning af byggelegepladsen på Bredegrund, Amager**

### Orientering om afspærring af byggelegepladserne Bredegrund og Byggeren

#### **Vedr. Besigtigelsesrapport KMC 2026-012:**

# BESIGTIGELSESRAPPORT

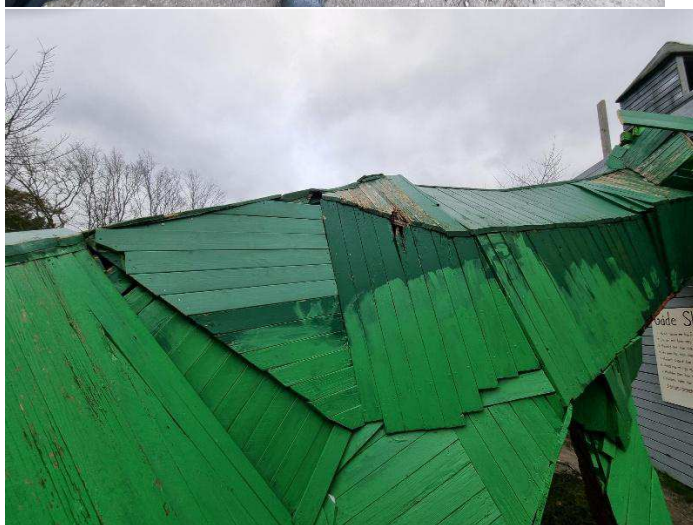
Billeder fra Byggeren der viser råd i konstruktioner samt i bærende stolper gravet ned i jorden.

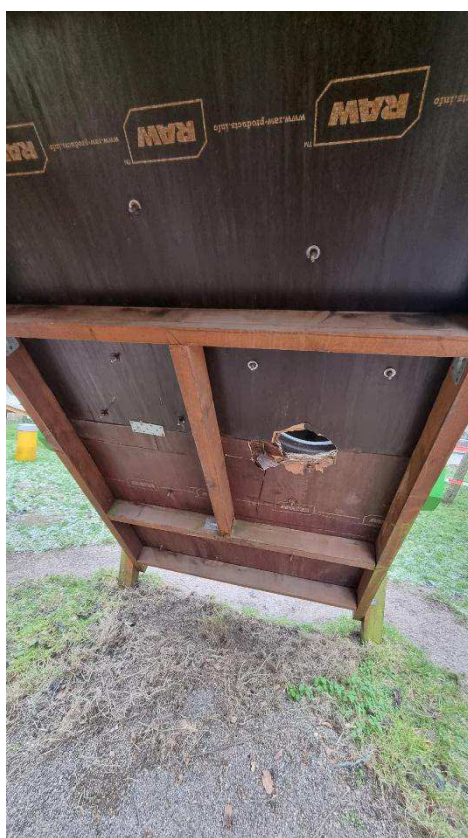
Billeder fra Bredegrund der viser rådne trækonstruktioner og manglende faldunderlag høj faldhøjde.

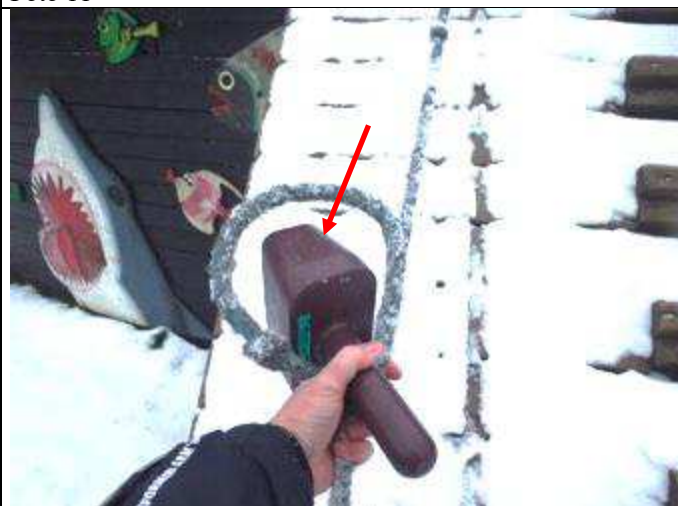
Foto 12

Der findes et utal af hoved- og halsklemfælder i legeredskaberne. Hoved- og halsklemfælder udgør som beskrevet i rapporten en risiko for kvælning.

Hoved- og halsklemfælder skal elimineres. Se eksempler på foto 12, 14 og 20.

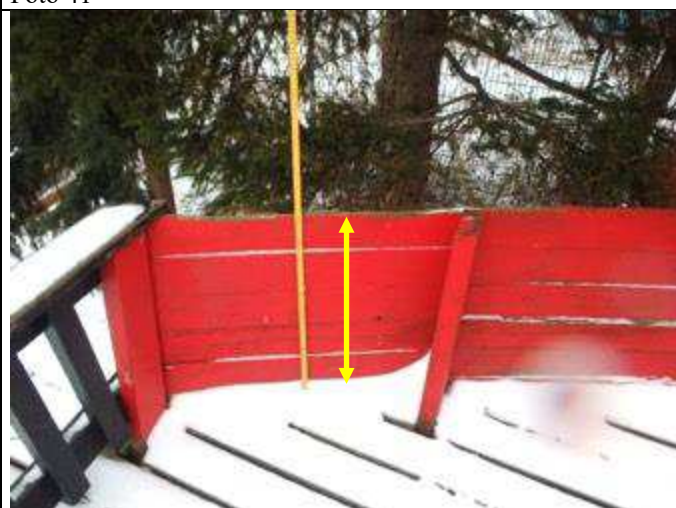
Foto 42

Mange af platformenes sideafskærmninger lever ikke op til kravene. De kan være for lave. De kan opfordre til opkravling og toppen kan opfordre til at man sidder, balancerer og/eller står på dem.

Der er mange sideafskærmninger der skal laves og monteres, og mange som skal laves om.

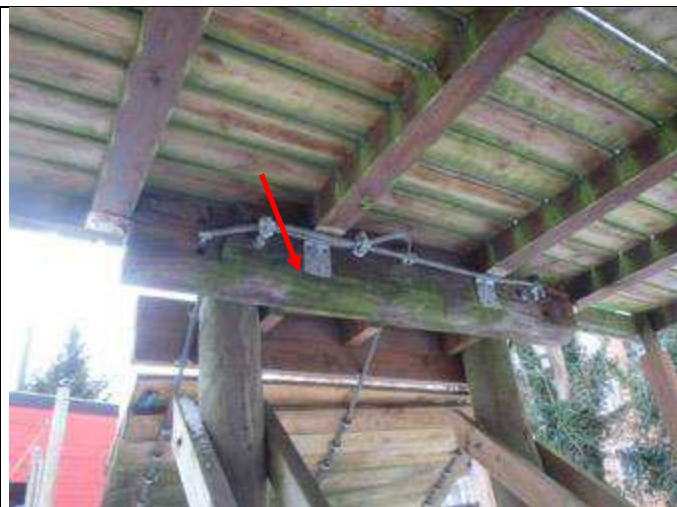
Foto 68

Der er på legepladsen set trykimprægnerede stolper (se eksempel på foto 68) og der er formentligt anvendt jernbanesveller i forskellige situationer herunder i konstruktioner se rapportens foto 66 og 67. Som nævnt i rapporten bør de ikke anvendes på en legeplads, hvorfor de ved eventuel renovering bør skiftes og herunder fjernes.

Er der her tale om ældre telefonstolper, er de imprægneret med materialer, der kan være sundhedsskadelige for børnene. De bør ikke anvendes på en legeplads.

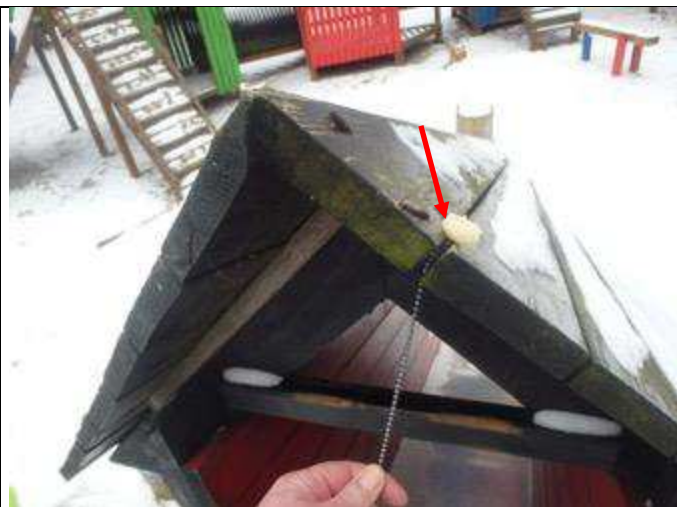
Foto 103

Der er konstateret snorfælder i legeredskabernes tage og i forbindelse med rutsjebaner.

Der er revner og sprækker i tagkonstruktionen, og kommer et barn eksempelvis til at hænge fast i en anoraksnor her, er der risiko for kvælning. Det gælder flere steder på taget. Se også efterfølgende foto med eksempel.

Der er risiko for kvælning. Snorfælderne skal elimineres.

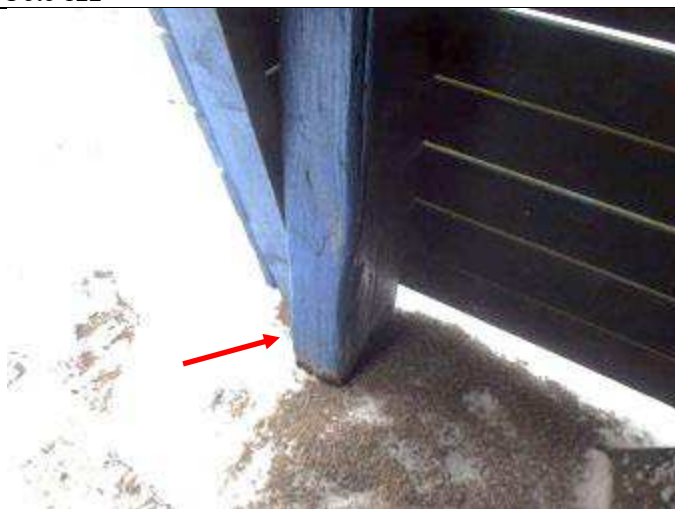
Foto 123

Er der her tale om jernbanesveller er de imprægneret med materialer, der kan være sundhedsskadelige for børnene. De bør ikke anvendes på en legeplads. Se også efterfølgende fotos med eksempler.
