## Besvarelse vedrørende midlertidig lukning af byggelegepladsen på Bredegrund, Amager

### Orientering om afspærring af byggelegepladserne Bredegrund og Byggeren

# BESIGTIGELSESRAPPORT

**Besigtigelses dato:** 30. januar 2026  
**Ordre modtaget:** 23. januar 2026  
**Ordre afleveret:** 11. februar 2026  
**Rapport nr.:** KMC 2026-012  
**Antal bilag:** 58

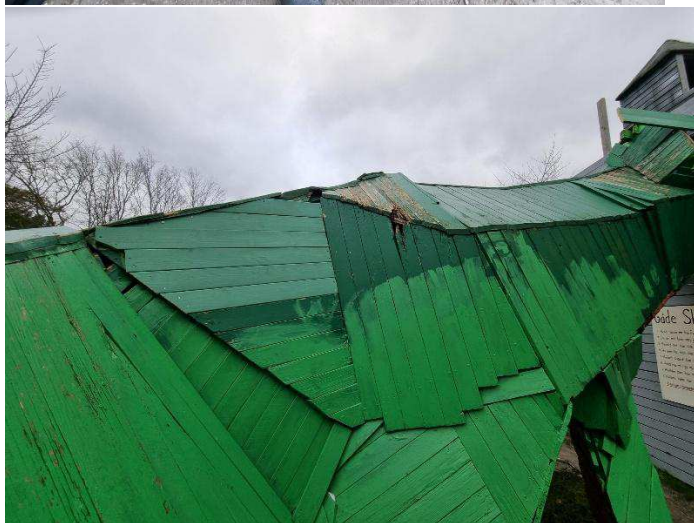
Billeder fra Byggeren der viser råd i konstruktioner samt i bærende stolper gravet ned i jorden.

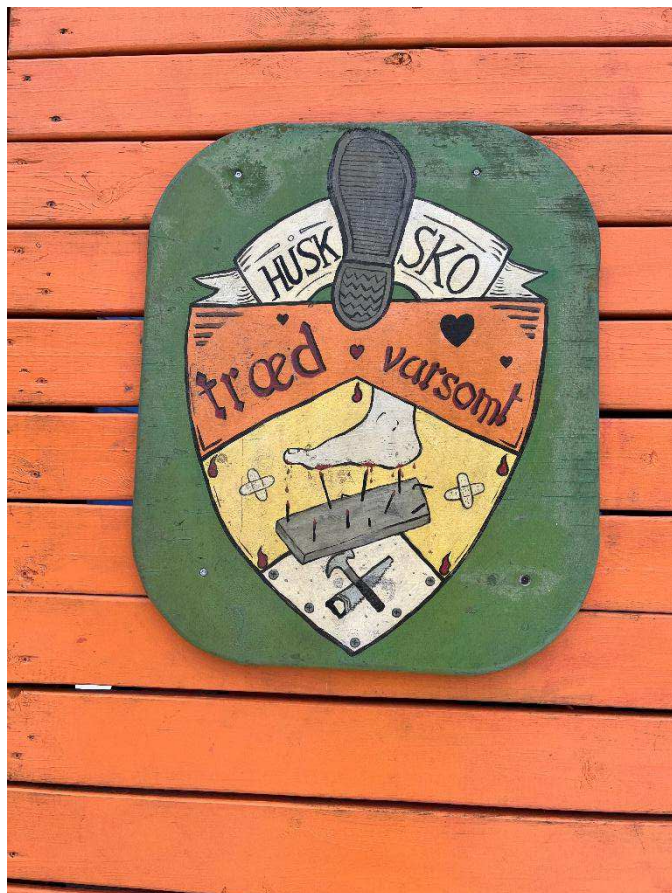
Faldhøjde på Bredegrund

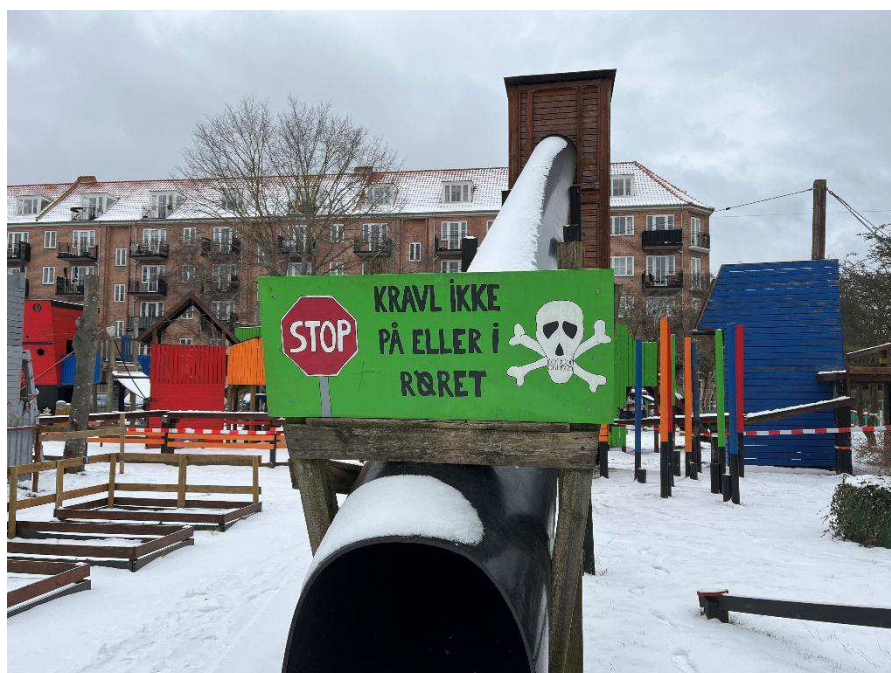
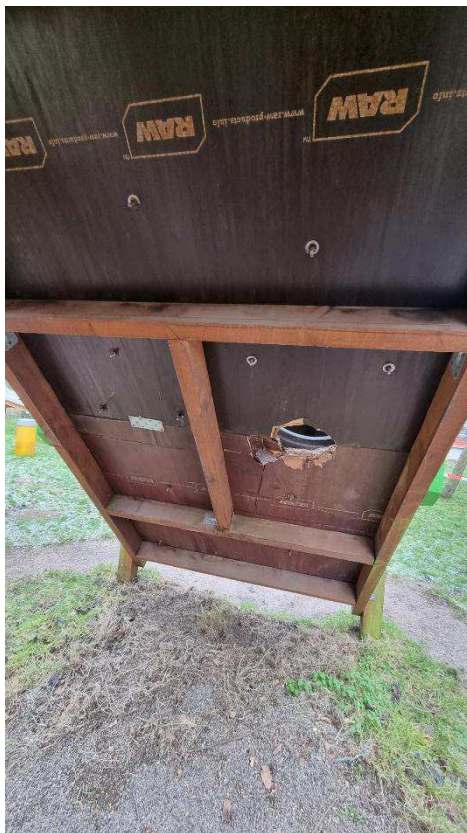
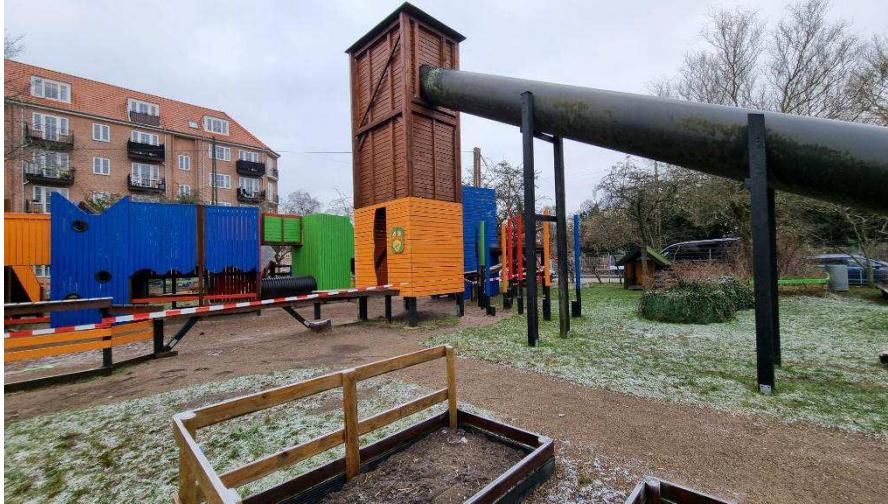
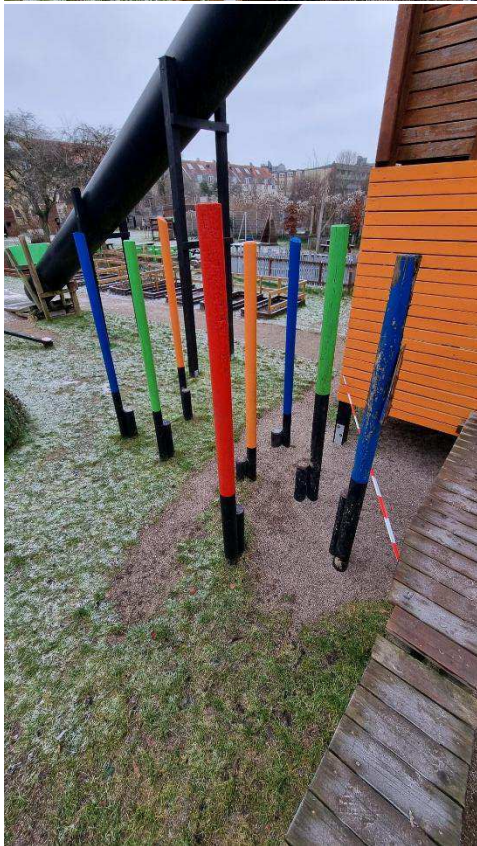
Billeder fra Bredegrund der viser rådne trækonstruktioner og manglende faldunderlag høj faldhøjde.

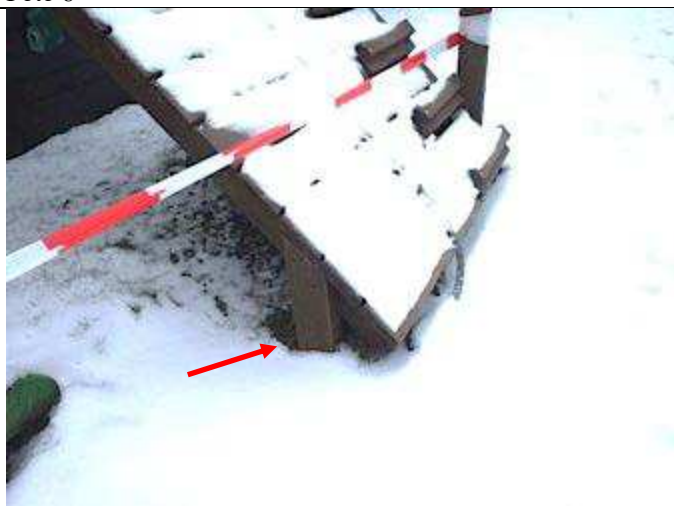
Foto 9

Alt træværk der er i kontakt med jord skal leve op til kravene beskrevet i DS/EN 1176-1:2017 pkt. 4.1.3, se her eksempelvis rapportens foto 9.

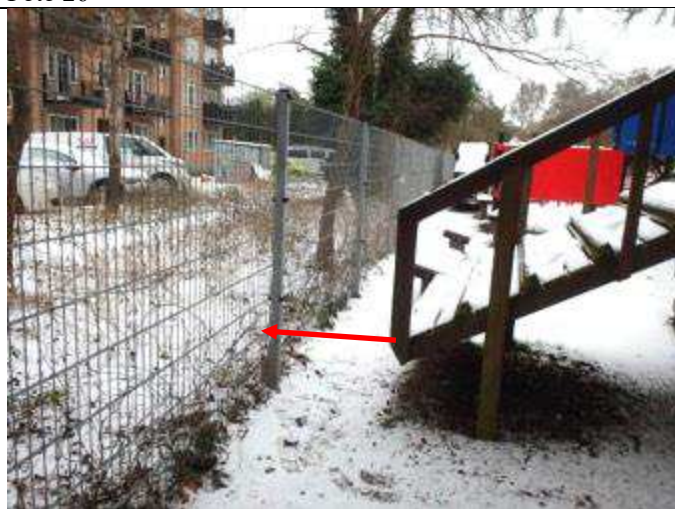
Foto 27

Faldrummets udstrækning fra rampen er min. 150 cm.  
Faldrummet må ikke indeholde forhindringer som kan skade brugeren af rampen.  
Hegnet står i faldrummet.

DS/EN 1176-1 Pkt. 4.2.8.2.5 Faldrummets udstrækning  
DS/EN 1176-1 Pkt. 4.2.8.4 Beskyttelse mod skader i faldrummet

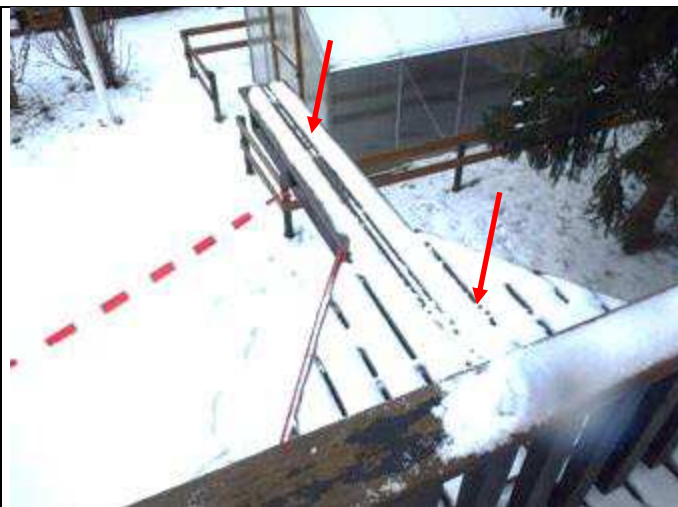
Foto 43

DS/EN 1176-1 Pkt. 4.2.4.4 Sideafskærmninger

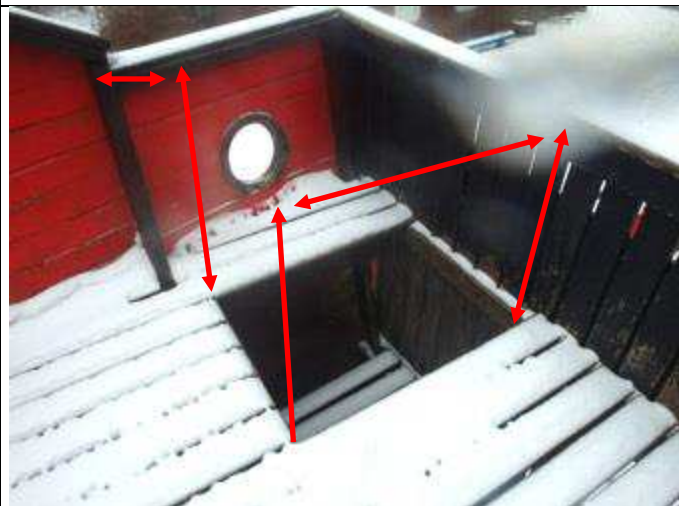
Foto 44

Flere steder på konstruktionerne mangler der sideafskærmninger, se eksempelvis foto 44.

Der er mange sideafskærmninger der skal laves og monteres, og mange som skal laves om.

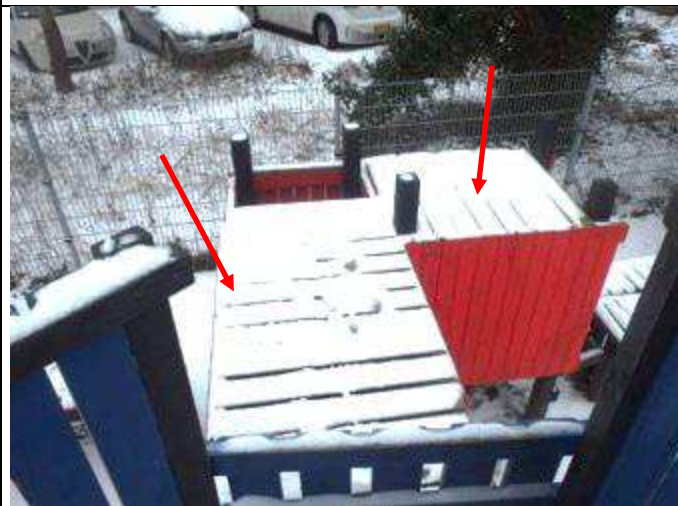
Sideafskærmningen er konstrueret forkert.

DS/EN 1176-1 Pkt. 4.2.4.4 Sideafskærmninger

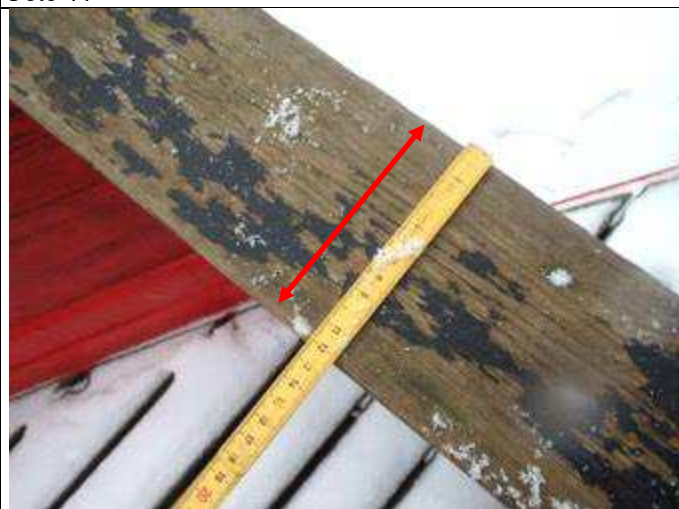
Foto 45

Mange af platformenes sideafskærmninger lever ikke op til kravene. De kan være for lave. De kan opfordre til opkravling og toppen kan opfordre til at man sidder, balancerer og/eller står på dem.

Se eksempler på foto 42 og 45.

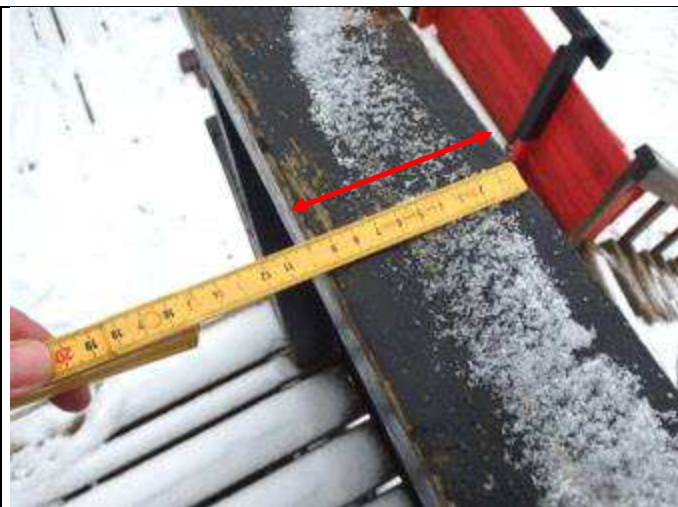
Foto 47

Faldrummet må ikke indeholde forhindringer, som kan skade et faldende barn.

DS/EN 1176-1 Pkt. 4.2.8.4 Beskyttelse mod skader i faldrummet

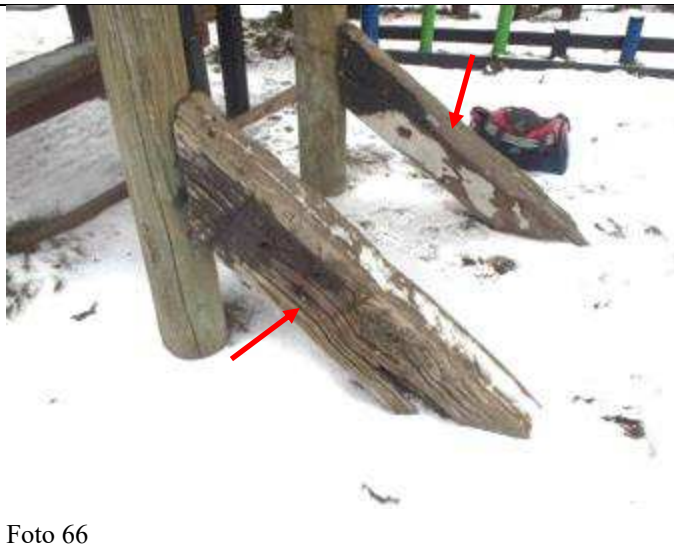
Foto 66

Er der her tale om jernbanesveller er de imprægneret med materialer, der kan være sundhedsskadelige for børnene. De bør ikke anvendes på en legeplads. Se også efterfølgende fotos med eksempler.

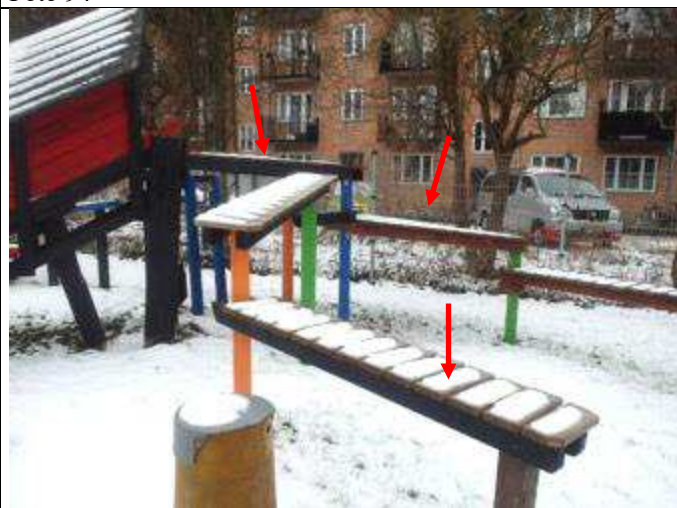
Foto 95

Let tilgængelige platforme med en højde på mere en 60 cm over terræn kræver sideafskærmning.

Se også efterfølgende foto, hvor faldhøjden er målt til ca. 165 cm.

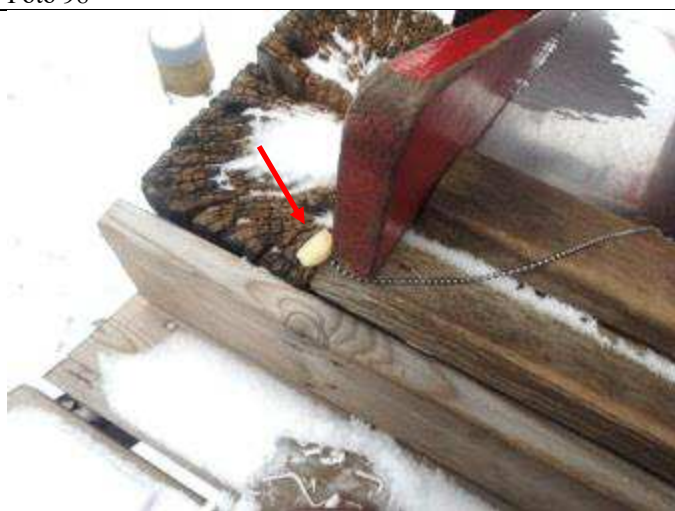
Foto 99

Der er konstateret snorfælder i legeredskabernes tage og i forbindelse med rutsjebaner.

Der er risiko for kvælning, hvis eksempelvis en anoraksnor sætter sig fast i revnerne omkring rutsjebanens siddeområde. Problemet opstår på begge sider af rutsjebanen. Se også efterfølgende fotos med eksempler, hvor snortesteren sætter sig fast.

DS/EN 1176-1 Pkt. 4.2.7.3 Fastklemning af tøj  
Anneks D 3.2.1 Rutsjebaner

Der er risiko for kvælning. Snorfælderne skal elimineres.
