## **Besvarelse vedrørende midlertidig lukning af byggelegepladsen på Bredegrund, Amager**

### Orientering om afspærring af byggelegepladserne Bredegrund og Byggeren

#### **Vedr. Besigtigelsesrapport KMC 2026-012:**

# BESIGTIGELSESRAPPORT

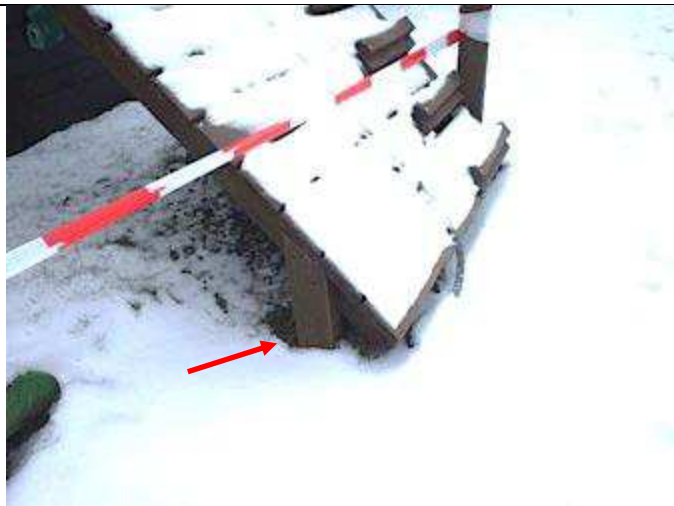
Foto 9

Alt træværk der er i kontakt med jord skal leve op til kravene beskrevet i DS/EN 1176-1:2017 pkt. 4.1.3, se her eksempelvis rapportens foto 9.
