## Besvarelse vedrørende sikkerhedskrav på byggelegepladserne på Bredegrund og i Remiseparken

### Orientering om afspærring af byggelegepladserne Bredegrund og Byggeren

# BESIGTIGELSESRAPPORT LEGEPLADS

**Besigtigelses dato:** 30. januar 2026  
**Ordre modtaget:** 23. januar 2026  
**Ordre afleveret:** 11. februar 2026  
**Rapport nr.:** KMC 2026-012  
**Antal bilag:** 58

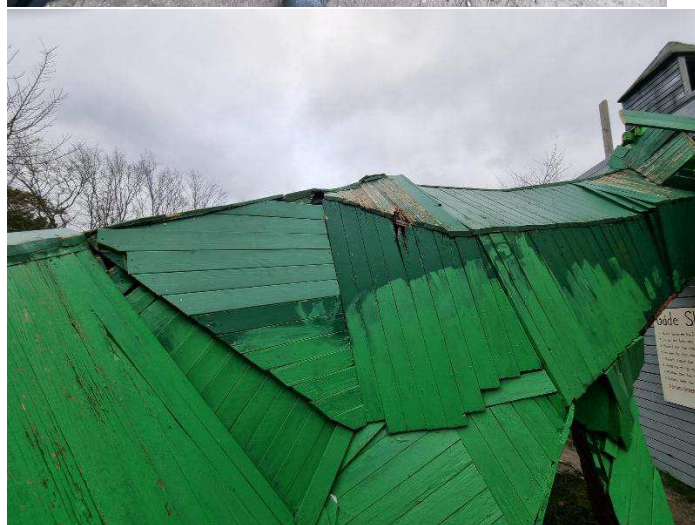
Billeder fra Byggeren der viser råd i konstruktioner samt i bærende stolper gravet ned i jorden.

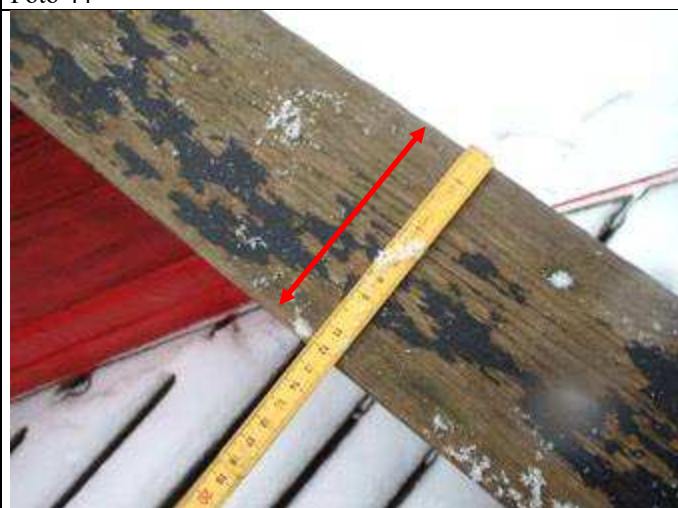
Foto 45

Mange af platformenes sideafskærmninger lever ikke op til kravene. De kan være for lave. De kan opfordre til opkravling og toppen kan opfordre til at man sidder, balancerer og/eller står på dem.

Der er mange sideafskærmninger der skal laves og monteres, og mange som skal laves om.

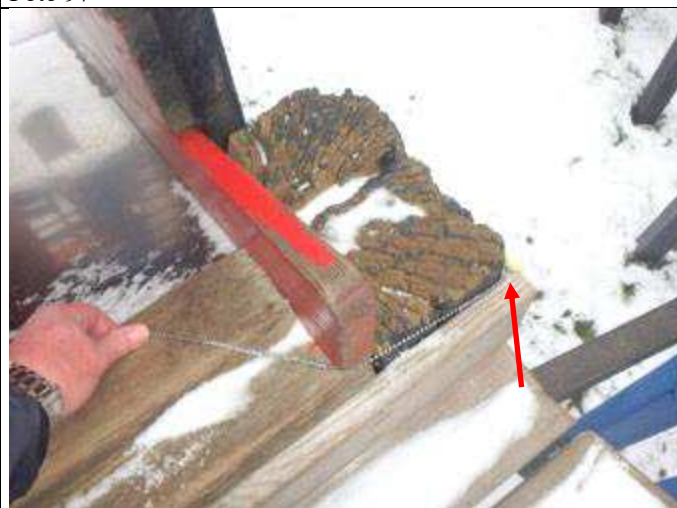
Foto 98

Der er risiko for kvælning, hvis eksempelvis en anoraksnor sætter sig fast i revnerne omkring rutsjebanens siddeområde. Problemet opstår på begge sider af rutsjebanen. Se også efterfølgende fotos med eksempler, hvor snortesteren sætter sig fast.

DS/EN 1176-1 Pkt. 4.2.7.3 Fastklemning af tøj  
Anneks D 3.2.1 Rutsjebaner

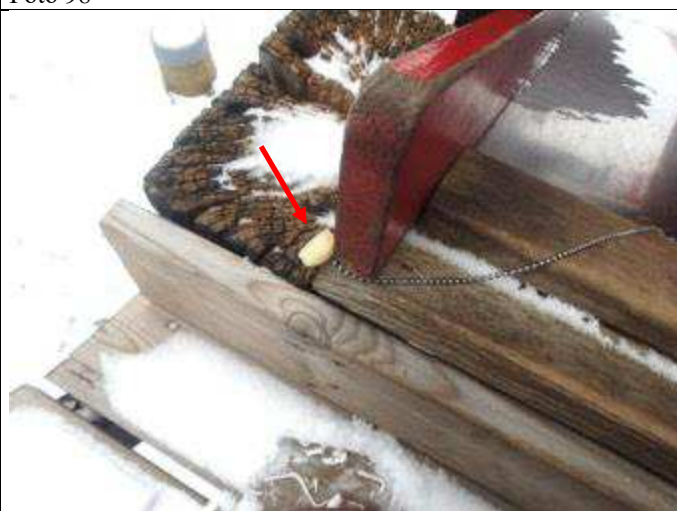
Foto 99

Der er konstateret snorfælder i legeredskabernes tage og i forbindelse med rutsjebaner.

Der er risiko for kvælning. Snorfælderne skal elimineres.

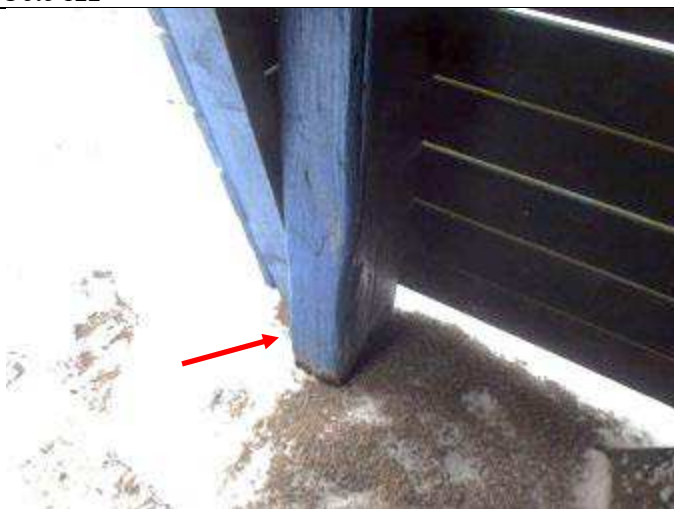
Foto 123

Er der her tale om jernbanesveller er de imprægneret med materialer, der kan være sundhedsskadelige for børnene. De bør ikke anvendes på en legeplads. Se også efterfølgende fotos med eksempler.
