## Besvarelse vedrørende sikkerhedskrav på byggelegepladserne på Bredegrund og i Remiseparken

### Orientering om afspærring af byggelegepladserne Bredegrund og Byggeren

# BESIGTIGELSESRAPPORT

**Besigtigelses dato:** 30. januar 2026  
**Ordre modtaget:** 23. januar 2026  
**Ordre afleveret:** 11. februar 2026  
**Rapport nr.:** KMC 2026-012  
**Antal bilag:** 58

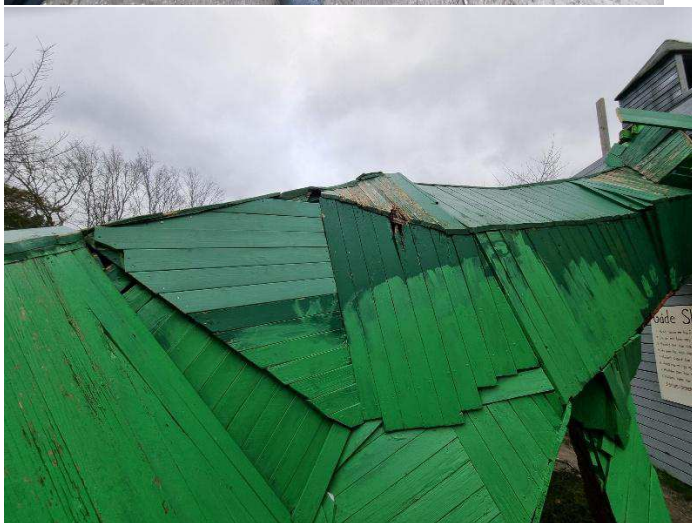
Billeder fra Byggeren der viser råd i konstruktioner samt i bærende stolper gravet ned i jorden.

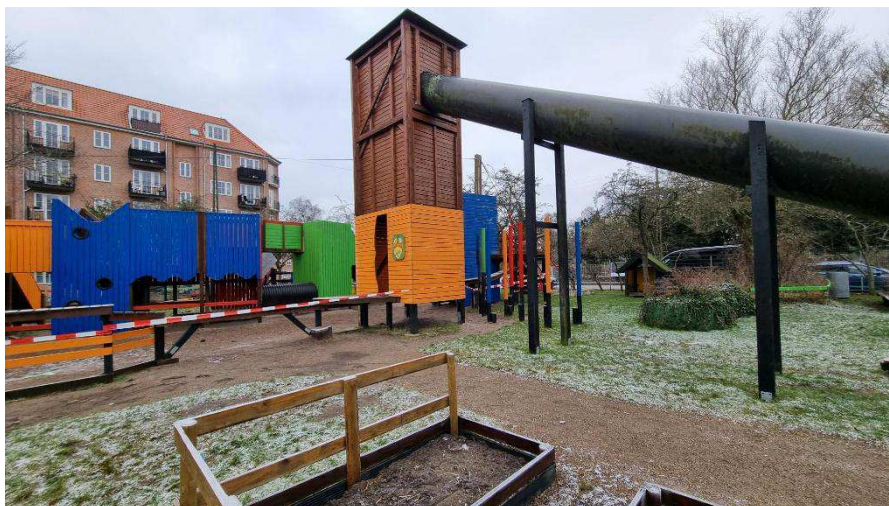
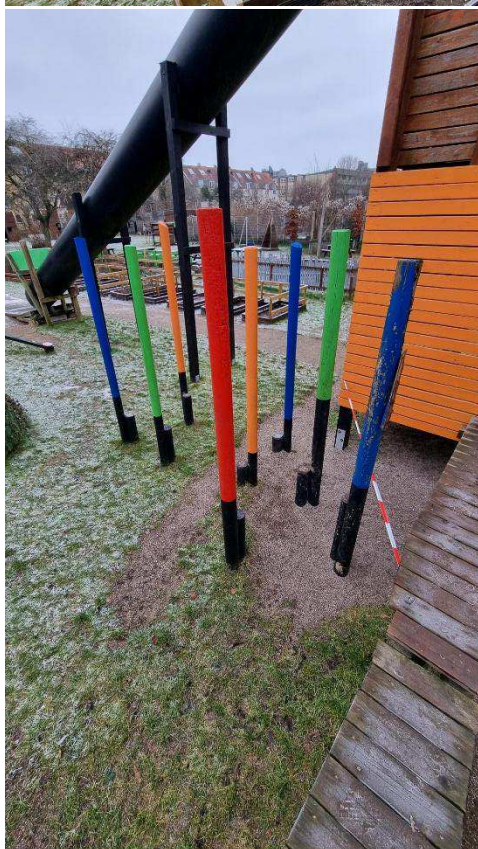
Billeder fra Bredegrund der viser rådne trækonstruktioner og manglende faldunderlag høj faldhøjde.

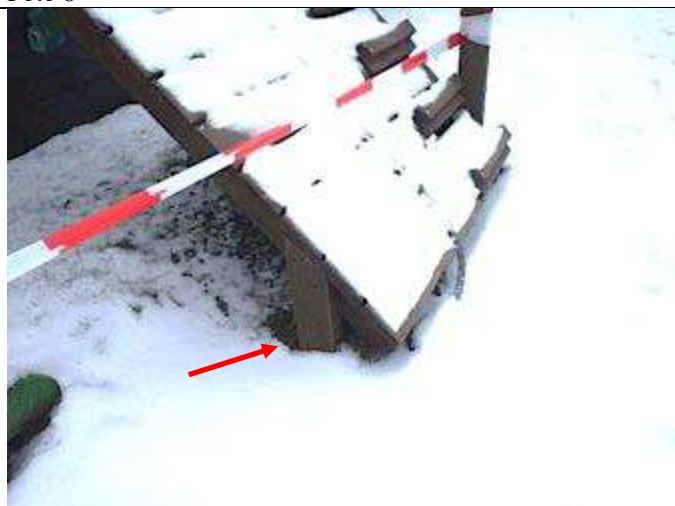
Foto 9

Alt træværk der er i kontakt med jord skal leve op til kravene beskrevet i DS/EN 1176-1:2017 pkt. 4.1.3, se her eksempelvis rapportens foto 9.

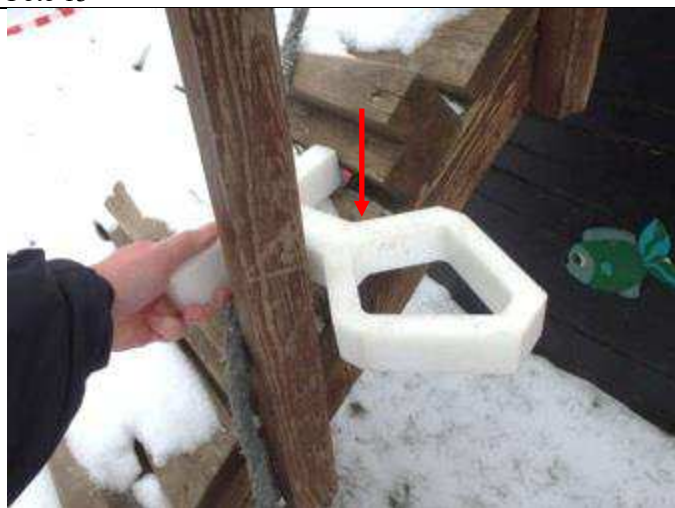
Foto 14

Der findes et utal af hoved- og halsklemfælder i legeredskaberne. Hoved- og halsklemfælder udgør som beskrevet i rapporten en risiko for kvælning.

Hoved- og halsklemfælder skal elimineres. Se eksempler på foto 12, 14 og 20.

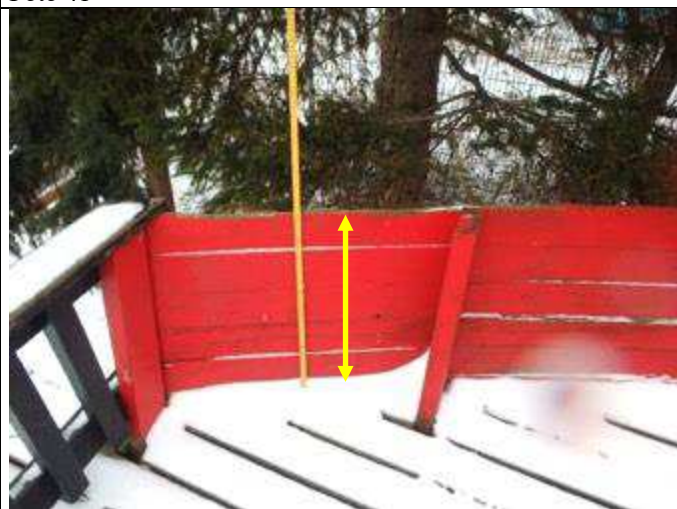
Foto 42

Mange af platformenes sideafskærmninger lever ikke op til kravene. De kan være for lave. De kan opfordre til opkravling og toppen kan opfordre til at man sidder, balancerer og/eller står på dem.

Der er mange sideafskærmninger der skal laves og monteres, og mange som skal laves om.

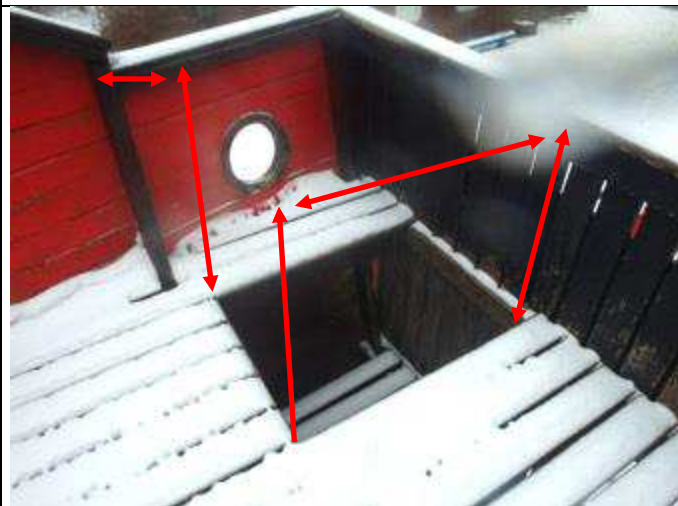
Foto 44

Flere steder på konstruktionerne mangler der sideafskærmninger, se eksempelvis foto 44.

DS/EN 1176-1 Pkt. 4.2.4.4 Sideafskærmninger

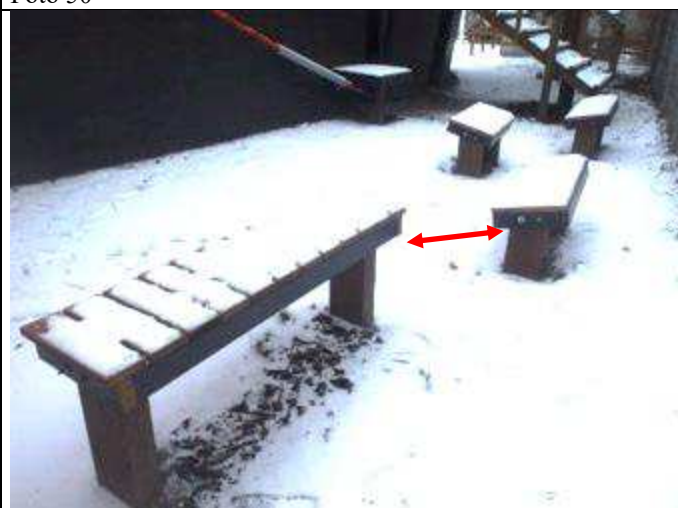
Foto 51

Børnene risikerer at slå sig ved fald fra de forskellige balance platforme, da de står i hinandens faldrum. Faldrummet må ikke indeholde forhindringer og genstande som en bruger kan falde over og derved komme til skade på. Faldrummets udstrækning for de enkelte dele skal min. være 1,5 m rundt om hele redskabet.

DS/EN 1176-1 Pkt. 4.2.8.2.5 Faldrummets udstrækning  
DS/EN 1176-1 Pkt. 4.2.8.4 Beskyttelse mod skader i faldrummet
