## Besvarelse vedrørende sikkerhedskrav på byggelegepladserne på Bredegrund og i Remiseparken

### Orientering om afspærring af byggelegepladserne Bredegrund og Byggeren

# BESIGTIGELSESRAPPORT LEGEPLADS

**Rapport nr.:**  
KMC 2026-012

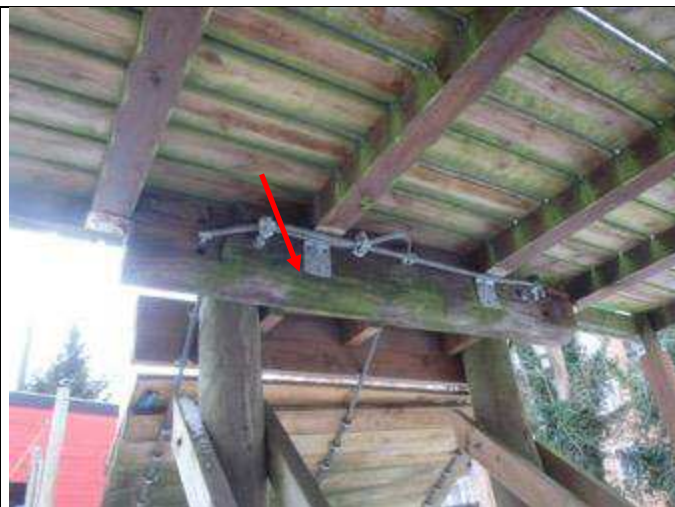
Foto 68

Der er på legepladsen set trykimprægnerede stolper (se eksempel på foto 68) og der er formentligt anvendt jernbanesveller i forskellige situationer herunder i konstruktioner se rapportens foto 66 og 67. Som nævnt i rapporten bør de ikke anvendes på en legeplads, hvorfor de ved eventuel renovering bør skiftes og herunder fjernes.

Er der her tale om ældre telefonstolper, er de imprægneret med materialer, der kan være sundhedsskadelige for børnene. De bør ikke anvendes på en legeplads.

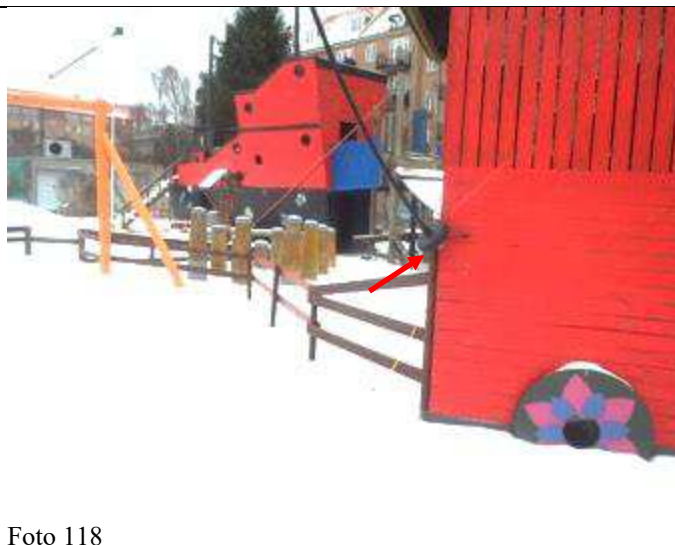
Foto 118

Her er faldhøjden målt til over 250 cm, hvorfor der er stor sandsynlighed for at den frie faldhøjde på svævebanens sæde overstiger de ovenfor anførte 2 m.

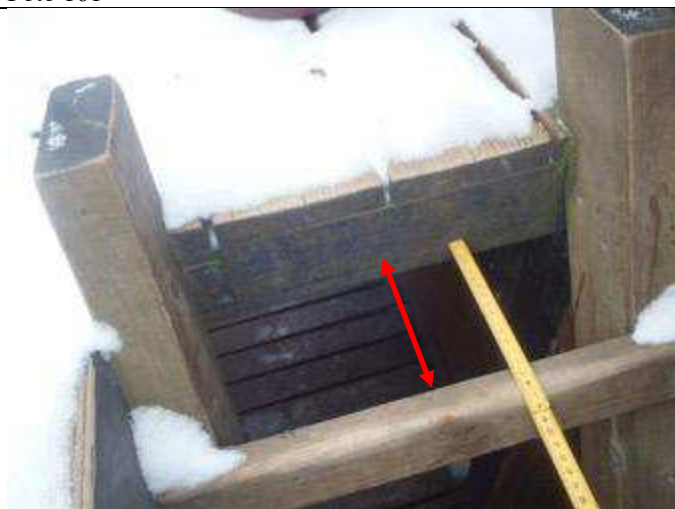
Foto 162

DS/EN 1176-1 Pkt. 4.2.7.2 Fastklemning af hoved og hals.
