Genopretningsplan for Valby Idrætspark

Sagsnr: 136668

Dato: 27.03.2013 - Rev. A: 09.04.2013

Bilag 2: Generaleftersyn - Bærende beton- og stålkonstruktioner (25.03.2013)

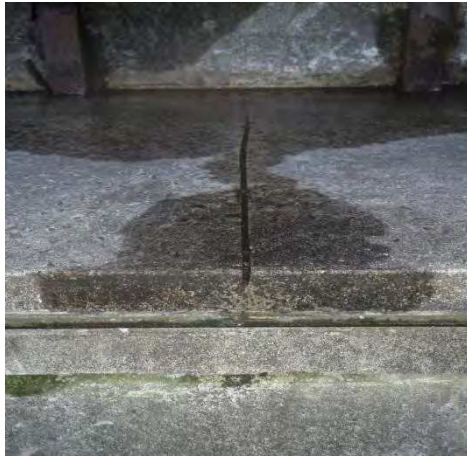
FOTO 1

Der er konstateret bagfald på elementerne med det resultat at der står vand på trinene. I et forsøg på at bortlede vandet, er der skåret riller på tværs af trinenes længderetning. En uheldig løsning der indebærer at dæklaget lokal er reduceret kraftigt. (se foto 1)

tribunelementer	betonreparation
tribunelementer	restdæklag undersøges ved afvandingsriller
tribunelementer	firkantede huller fyldes med flydemørtel
tribunelementer	elastiske fuger i stødsamling og i vandrette samlinger udskiftes
massive trappesten	defekte trappesten udskiftes.

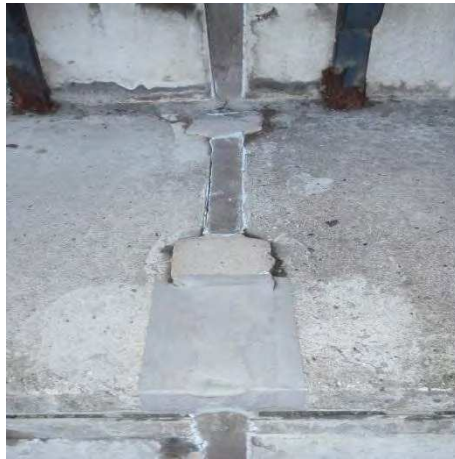
FOTO 2

Fuger i stødsamlingerne i elementerne længderetning er revnede og defekte. Fuger i de vandrette samlinger er ligeledes revnede og defekte. (se foto 2)

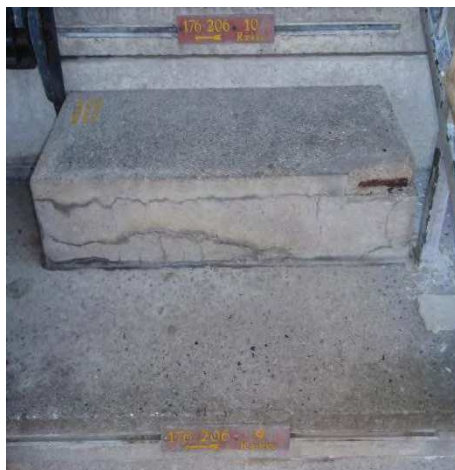
FOTO 3

Endelig er der en del af de massive betontrappetrin som enten skal skiftes helt eller hvor der skal foretages betonreparationer p.g.a. afskalninger på kanter og hjørner. (se foto 3)

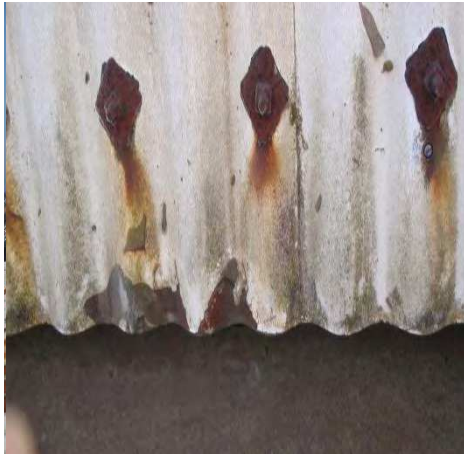
FOTO 14

Enkelte steder er der begyndende tæring hvor pladeenderne rager ud over vandrender, og mere atypisk er der et enkelt område svarende til 3 hele stålplader hvor der ses en tydelig misfarvning jævnt fordelt på overside tag. (se foto 12 & 13) Inddækninger ved taget for- henholdsvis bagkant er flere steder gennemtærede og står til udskiftning. (se foto 14)

Bolte	Nærmere undersøgelse om der er akut fare for brud. Skal udskiftes
Stålplader tag	Nærmere undersøgelse
Stålplader "gavl"	Nærmere undersøgelse
Inddækning	Udskiftes

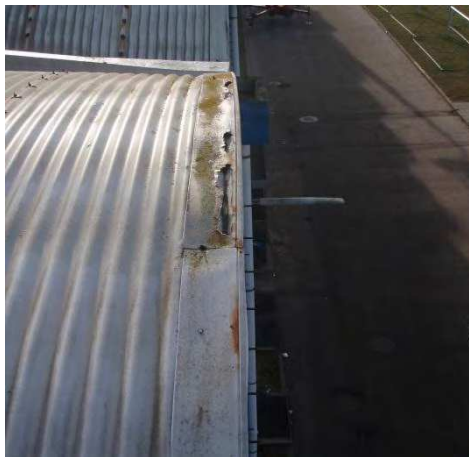
FOTO 15

På de stålpladerne der lukker gavlbuerne er der i lighed med tagpladerne begyndende tæring langs den nederste kant hvor vandet slipper pladen. (se foto 15)

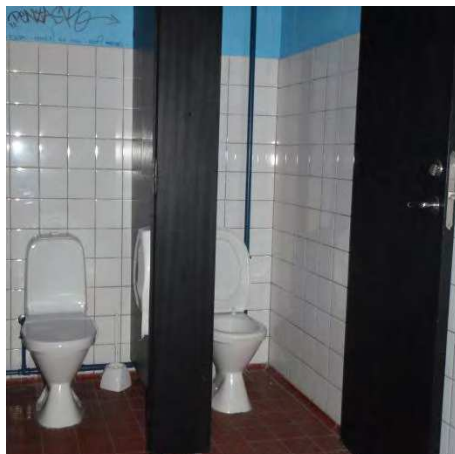
FOTO 27

Spanske finervæge	Normal stand, enkelte døre hænger (se foto 27)
Glasskillevæg v/ vindfang	Normal stand uden skader
Betonskillevæge	Normal stand uden væsentlige skader
Porrebetonsvæge	Lodrette revner i elementsamlinger (se foto 28)
Malede væge	Normal stand uden væsentlige skader
Flisebeklædte væge	En del løse, revnede og hullede fliser. (se foto 29)

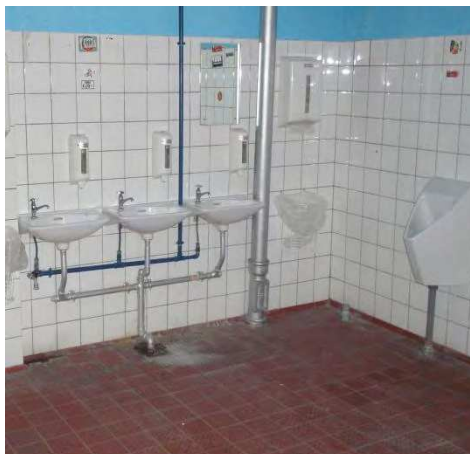
FOTO 34

Spanske finervægge	Normal stand dog med enkelte defekte døre
Glasskillevæg v/ trappe	Normal stand uden skader
Betongavlvægge	Normal stand uden skader
Porrebetonvægge	Lodrette revner i elementsamlinger (se foto 34)
Let væg mod banen	Normal stand uden skader
Lette vægge boder	Forskellig stand
Let systemvægge tilberedningskøkken	Dårlig stand
Malede vægge	Varierende stand mindre skader huller
Flisebeklædte vægge	En del løse, revnede og hullede fliser.

Spanske finervægge	Udskiftes til laminatvægge.
Glasskillevæg v/ trappe	Normal vedligehold træværk malerbehandles.
Betongavlvægge	Pletspartling.
Porrebetonvægge	Lodrette revner udkradses og efterlimes
Malede vægge	Malerbehandles
Let væg mod banen	Malerbehandles
Lette vægge boder	Nedrives
Let systemvægge tilberedningskøkken	Nedrives

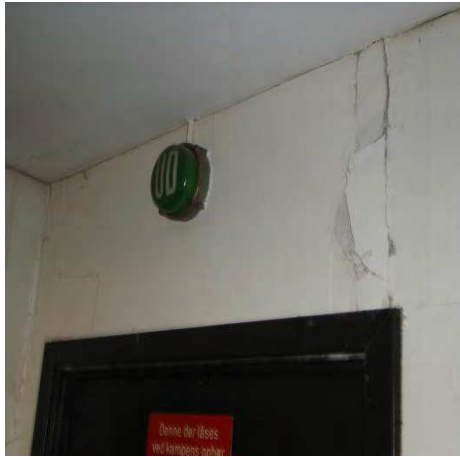
FOTO 35

Som bærende system, er anvendt en løsning i træ. fastgjort til henholdsvis væggen i modul A og undersiden af tribuneelementerne. Systemet afsluttes nederst med spredt forskalling, der hvorpå der er lagt 100 mm isoleringen
Under gennemgangen blev der ikke konstateret skader i loftet. (se foto 35)

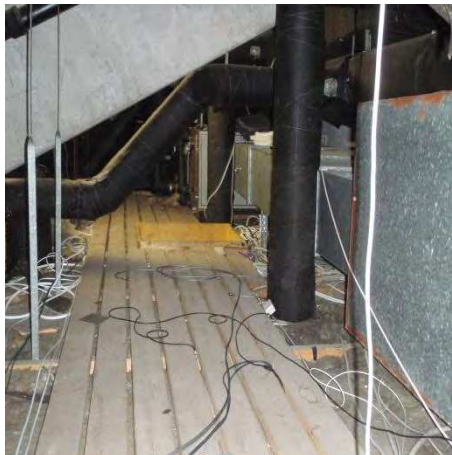
FOTO 37

Der er kun foretaget en gennemgang af loftrummet mellem modul 6 og 10 og i dette område blev der ikke konstateret nogen skader. Det skal dog anbefales at de elektriske installationer gennemgås af en elektriker ved lejlighed. (se foto 37)

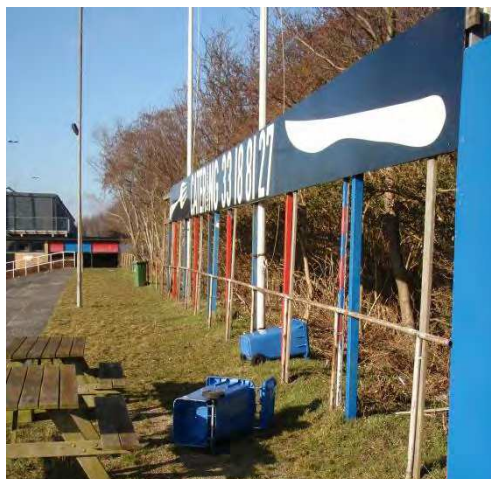
FOTO 49

Trådhegn	Ikke intakt – enkelte bøjeede profiler – pigtråd hænger flere steder
Porte	Funktionelle og uden skader (se foto 49)

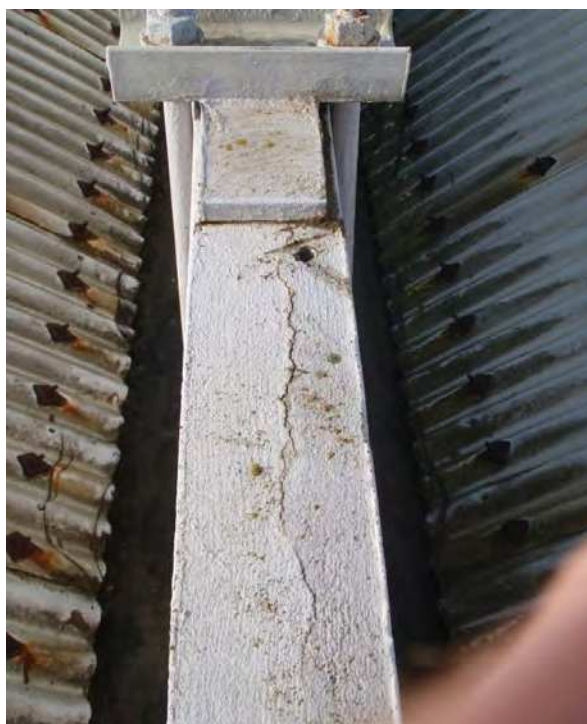
Foto 101

- a) Der er konstateret langsgående revnedannelser i oversiden af en tagbjælke (skadegrad II) (se foto 101)
- b) Der er konstateret fine revner i B3's vederlag på B2. (skadegrad III) (se foto 110)
- c) Der er konstateret revner hvor B3 afleverer sin last til facadesøjle S1. (skadegrad II) (se foto 111)
- d) Membran i vandrender er generel defekt
- e) Der er flere steder begroninger på tagbjælkerne og den karbonatseringshæmmende maling er generelt i dårlig stand. (se foto 102, 103, 110)
- f) Betonvandkasser er stærk nedbrudte pga. defekte membran. (se foto 105, 106, 107)

- a) Revnedannelser i oversiden af en tagbjælke behugges og udsættes med reparationsmørtel. Mindre revner injiceres med epoxy.
- b) Revnedannelser i B3's vederlag på B2, behugges og injiceres med epoxy.
- c) Revne hvor B3 afleverer sin last til facadesøjle S1 behugges og undersøges inden den evt. udsættes med reparationsmørtel.
- d) Membran i vandrender udskiftes inden lægning af ny membran undersøges betonen tilstand og evt. skader repareres.
- e) Tagbjælkerne afrenses og males med karbonatseringshæmmende maling.
- f) Betonvandkasser totalrenoveres. Det bør overvejes at udskifte dem med type af metal.

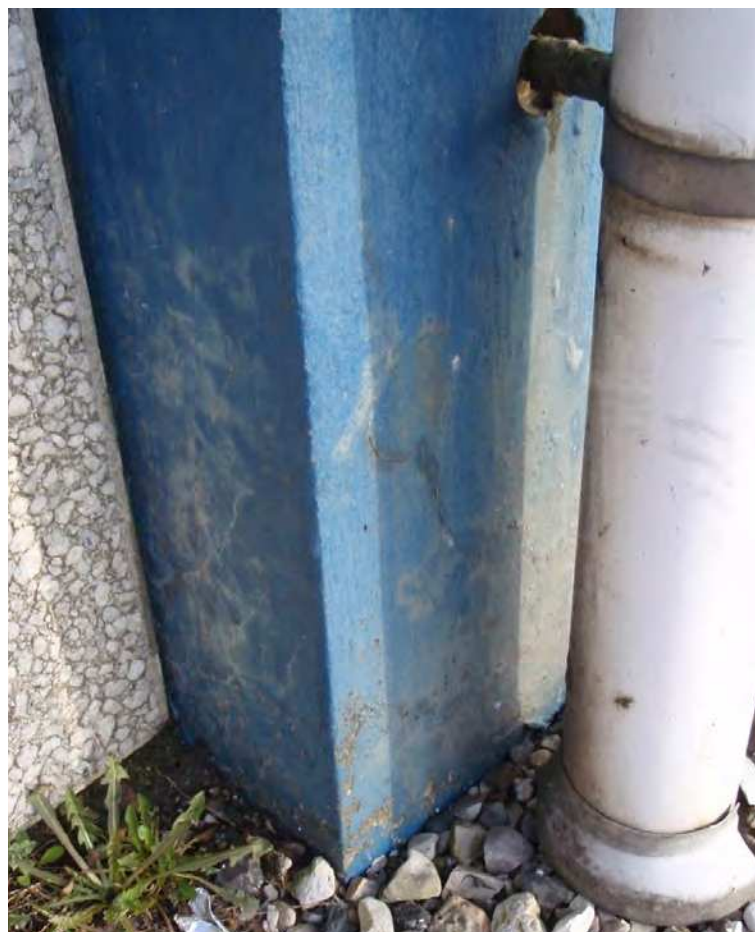
Foto 112

- a) Ved modul A/13 var der lidt opfugtning med udludning til følge.(se foto 112) Fugt skyldes utæt taggennemføring af udluftning over tag. Det vurderes ikke at beton har taget skade.
