# CHRISTIANSHAVN BEBOERHUS - STØJ FRA MUSIK

TEKNISK NOTAT

A103909

16. november  
2017

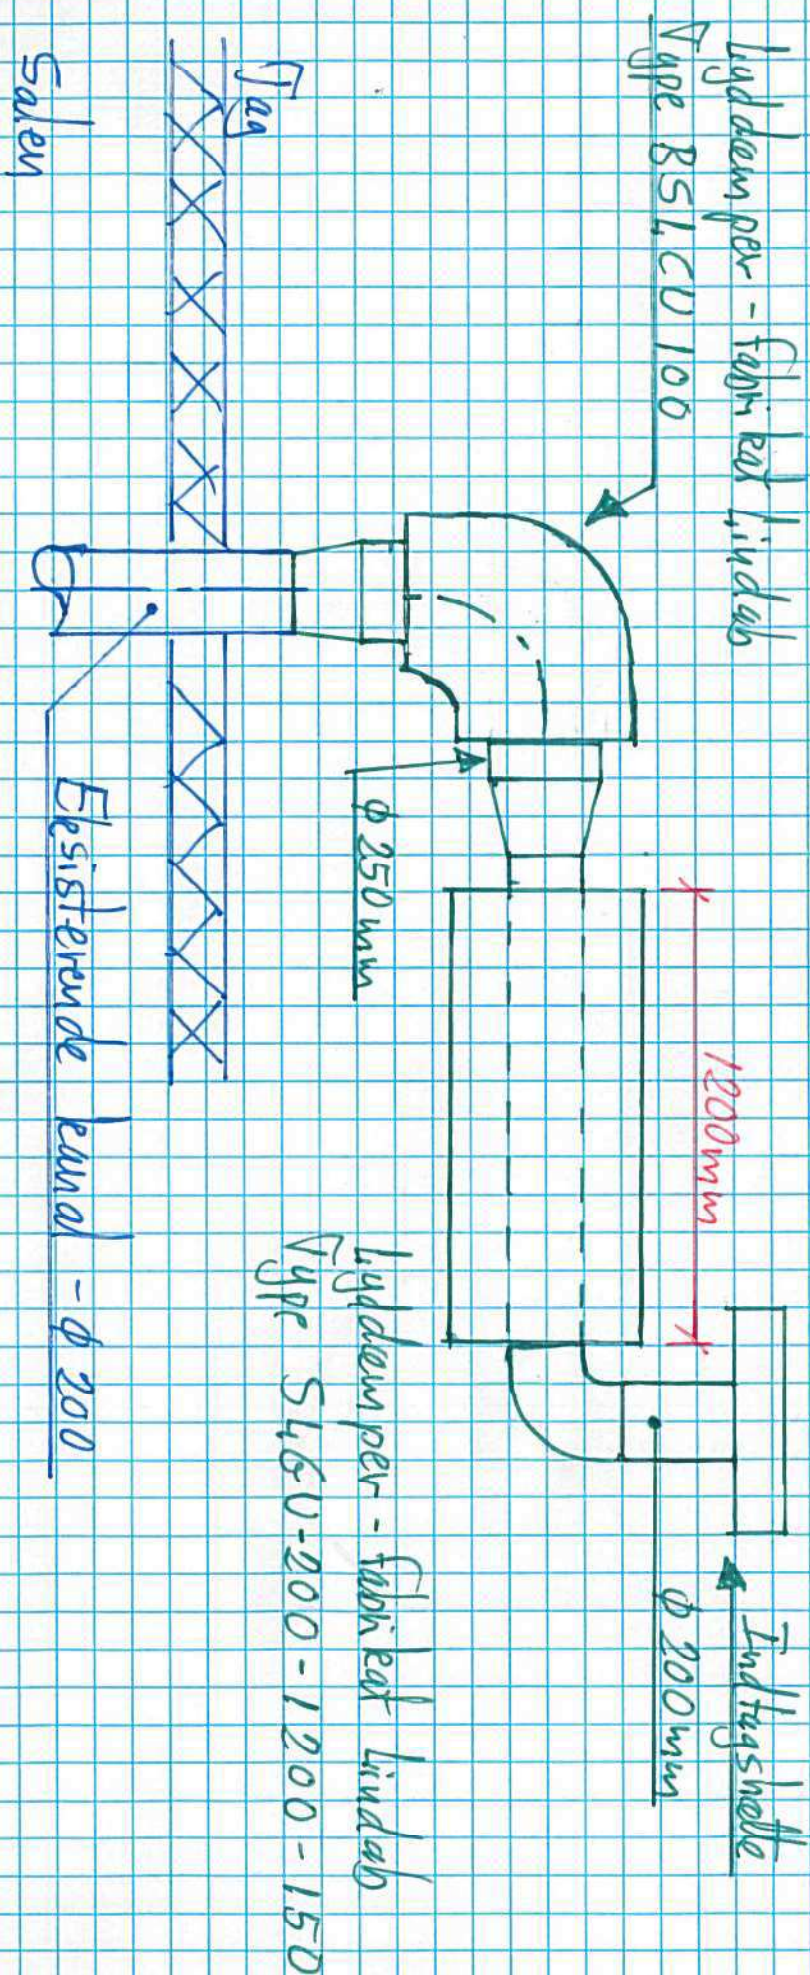
N.B.! Understøtning af nye kanaler  
er ikke angivet på denne skitse.

Luftindtagene er Ø200 mm. En dæmpning på 15-20 dB(A) sikres ved implementering af lyddæmpere som fabrikat Lindab type SLGU-200-1200-150 + BSLCU 100 – se vedlagte skitse i bilag som viser eksempel for det luftindtag som er det indtag der bidrager højest ved naboerne i gården. Det anbefales at anvende samme løsning til alle indtag. Således at der opnås større sikkerhed mod de usikkerheder, der altid er forbundet med lydmålinger.
