# CHRISTIANSHAVN BEBOERHUS - STØJ FRA MUSIK

TEKNISK NOTAT

A103909

16. november  
2017

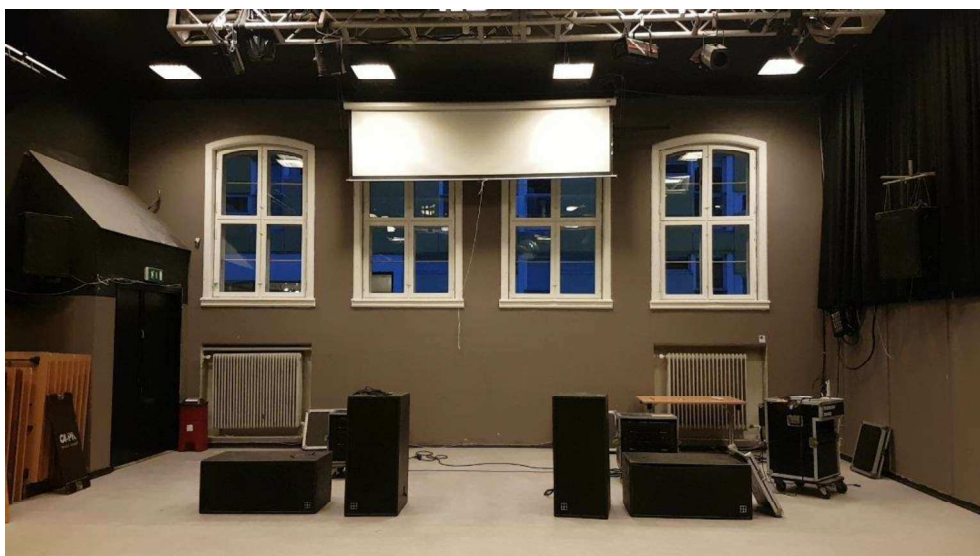
Koncertsalen er ca. 130m<sup>2</sup> stor. Væggen mod nabobygningen Dronningensgade 42 er en dobbelt teglstensvæg med en 30 cm isoleret forsatsvæg med 2 lag gips/træ. Mod vejen er der ligeledes monteret en forsatsvæg – ca. 10 cm tyk. Der er 4 vinduer mod vejen og i dem er der monteret dobbelt glastruder foran enkeltlagsglas i vinduerne.

*Figur 1 Placering af vinduer mod gaden i koncertsal*

De eksisterende vinduer har 1 lags glas mod gaden og 3 lags isoleringsglas mod koncertsalen. Den bedste løsning vil være at udskifte vinduerne i facade og erstatte den eksisterende forsatsvæg. Alternativ foreslås det at bibeholde de eksisterende vinduer og bygge en forsatsvæg bestående af 3x13 mm gips med 500 mm isoleret hulrum. Foran vinduerne etableres et nyt vindue bestående af 10 mm glas. Karmen mellem de eksisterende vindue og det nye lag glas skal have karmabsorbenter og må desuden ikke være stift koblet.

Det må sikres at det ikke er utætheder eller ventiler i facaden.

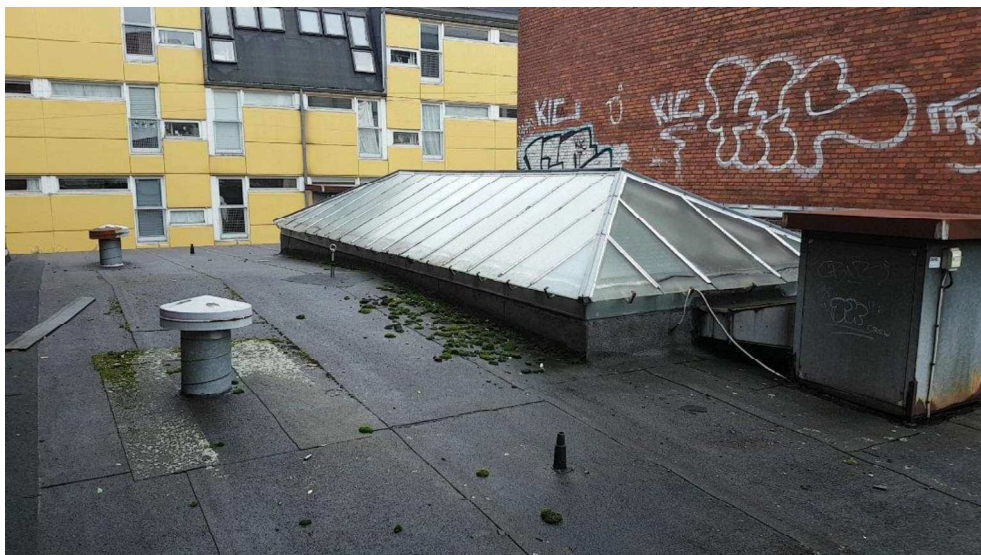
Taget er fladt og formodes at være en forholdsvis let konstruktion med stål I-profiler. I taget er monteret et stort ovenlysvindue der består af dobbeltlag armeret glas. Under glasset er der inddækning af metal. Under besigtigelsen fremgik det at inddækningen var utæt og glasset i ovenlyset var ikke i god stand.

Figur 2 Foto af tag med placering af ovenlys og ventilationsspjæld

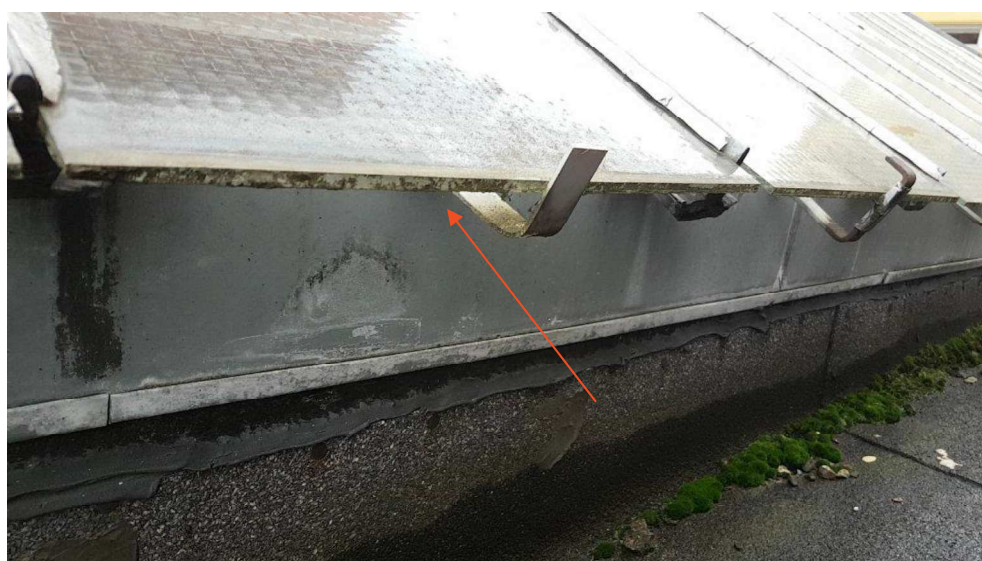
Ovenlys vinduet er af ældre dato og med en række observerede utætheder omkring samlinger til taget blandt andet. SoundPLAN beregninger viser, at ovenlysvinduet skal isoleres således at der opnås en støjdemping på yderligere 20 dB(A). Dette kan sikres ved tætning af samlinger samt etablering af en indre forsatsglas monteret i lysningen til ovenlyset.

*Figur 5 Samling ved ovenlys vindue, hvor der blev observeret utætheder. Rød pil markeret utæthed mellem glas og samling.*

Alternativt etableres et nyt ovenlys, hvor lydisolationen af glaskonstruktionen skal overholde  $R'_{w(c,ctr)} = 50 \text{ dB (2,0)}$ .

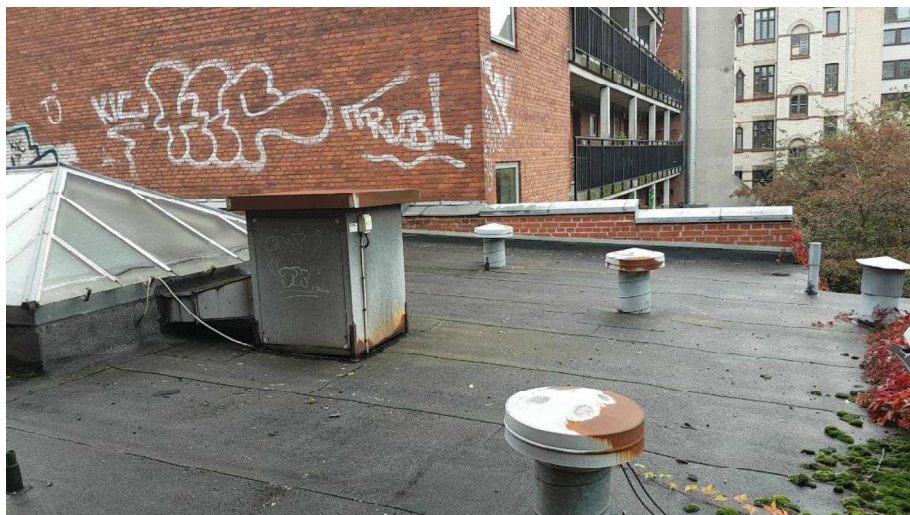
Figur 6 Foto der viser placering af spjæld og afkast på den sydlige del af taget.

Beregninger i SoundPLAN viser, at der er et behov for at dæmpe støjen fra indtagene med 15-20 dB(A) for overholdelse af støjkravene ved beboelsen mod gården i sær.

Luftindtagene er Ø200 mm. En dæmpning på 15-20 dB(A) sikres ved implementering af lyddæmpere som fabrikat Lindab type SLGU-200-1200-150 + BSLCU 100 – se vedlagte skitse i bilag som viser eksempel for det luftindtag som er det indtag der bidrager højest ved naboerne i gården. Det anbefales at anvende samme løsning til alle indtag. Således at der opnås større sikkerhed mod de usikkerheder, der altid er forbundet med lydmålinger.
