Renovering af Langebros broklapper, Projektering Statusnotat for projekteringsfasen

Statusnotat for projekteringsfasen

Projekt navn **Renovering af Langebros broklapper, projektering**
Projekt nr. **1100062406**
Dokumenttype **Notat**
Version **2**
Dato **Maj 2026**
Udarbejdet af **BL**
Kontrolleret af **AJOE**
Godkendt af **BL**

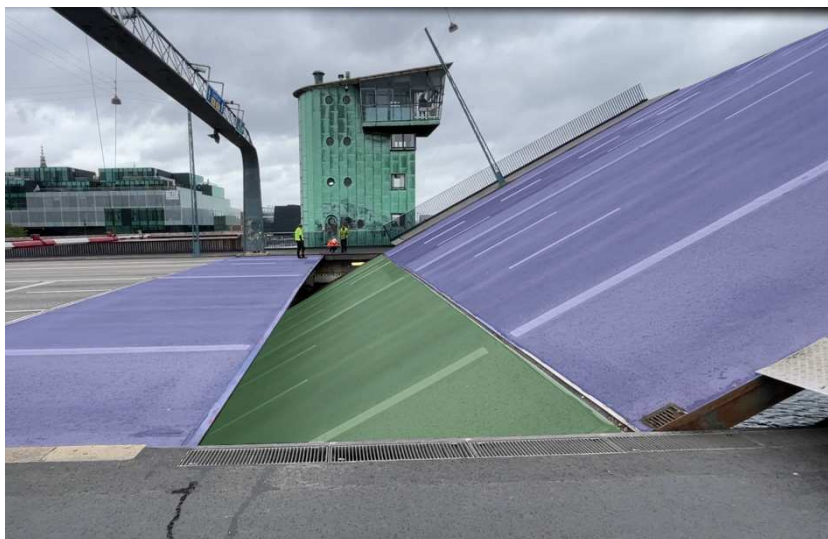
Figur 4: Oversiden af den løse kontravægt markeret med grønt, øvrige broklap og klappilledæk markeret med blå.

Eksisterende støbeasfaltbelægning har en meget ringe holdbarhed og har en ujævn overflade. Asfaltholdere bærer en væsentlig del af skylden for dette da de besværliggør en ordentlig udlægning af asfalt. Den foreslåede løsning er ved sammenlignelige projekter fundet at være meget anvendelig til formålet.

På de nye kontravægte udelades asfaltholderne, og i stedet bruges en anden asfaltopbygning - baseret på støbeasfalt - der har tilstrækkelig vedhæftning uden asfaltholdere og samtidig giver en bedre jævnhed og dermed kørselskomfort.

På broklappen og klappilledækket (markeret med blå på Figur 4) udskiftes til den samme nye opbygning.

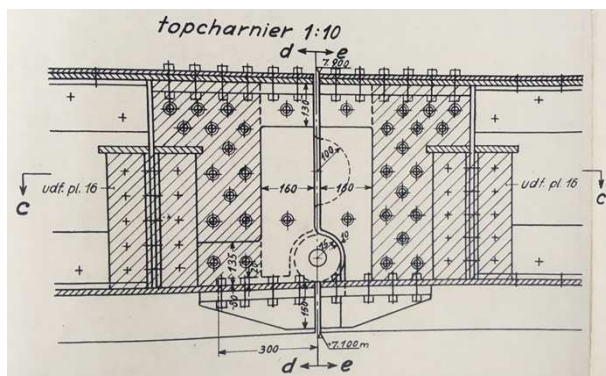
Topcharniererne er de konstruktioner som styrer de to klapspidser mod hinanden og sikrer en stabil kontakt når broen er lukket. De er angrebet af rust og slid. Renoveringen skal genskabe det oprindelige spillerum mellem konstruktionsdele så det sikres at kraftoverførsel ved lukket bro altid sker 100% i lejedelene og ikke ved utilsigtet berøring mellem øvrige konstruktionsdele – også efter et forventeligt slid på lejedelene. Dette indebærer en bearbejdning af lejedele og evt. udskiftning af mindre ståldele, alt for at retablere den oprindelige udformning. Nye ståldele planlægges udført i rustfrit stål. Desuden monteres en tætning der skal forhindre vand i at løbe gennem den åbne fuge og ned over topcharnieret. Dette vil ikke resultere i synlige ændringer i forhold til eksisterende forhold. Topcharnierernes opbygning er vist i Figur 5.

Figur 5: Topcharnier, fra oprindelige konstruktionstegninger.

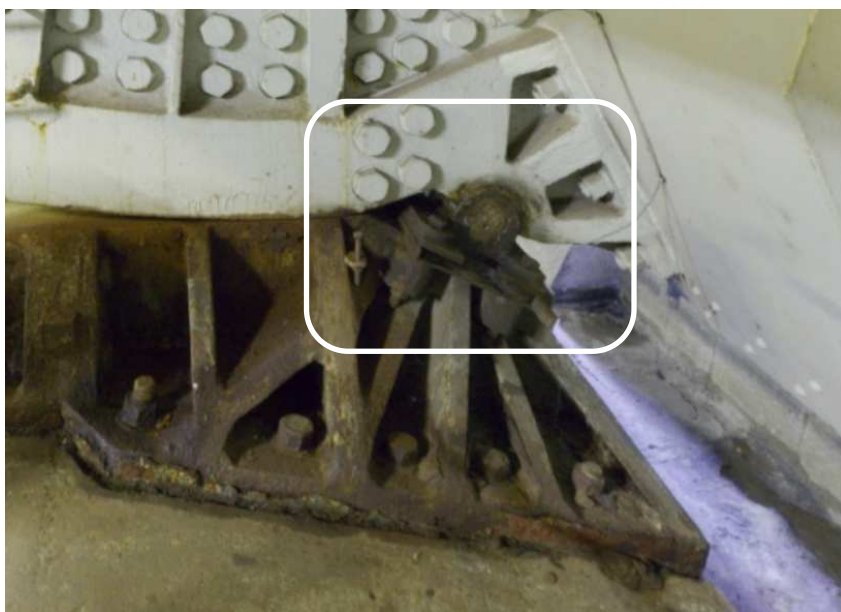
Bundcharnierer er de konstruktioner der overfører belastninger fra broklapperne til klappillerne. Se Figur 6. Underparten (hanparten) af bundcharniererne udskiftes. Boltsamlinger og mellemlægsplader i stål adskilles og erstattes med nye dele for at lette justering og vedligehold af charniererne. Disse arbejder er ikke en ændring, men en retablering af de oprindelige forhold.

Figur 6: Bundcharnier, indrammet i hvidt streg.

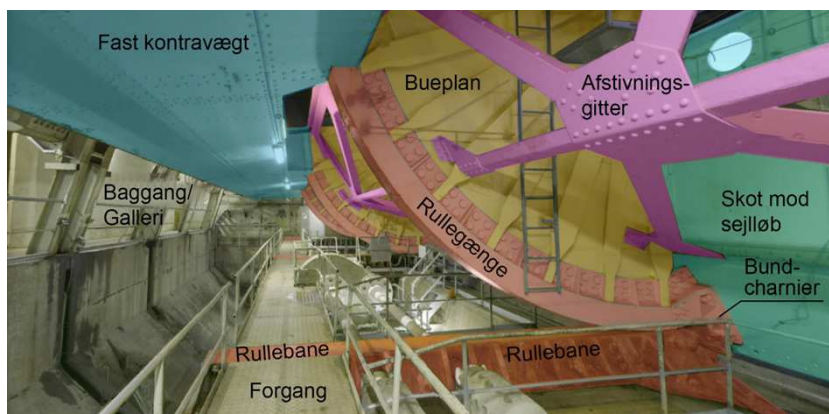
Rullebaner og rullegænger er vist på Figur 7. De fremstår med en del rustangreb og slid. De afrenses og males generelt. Desuden forventes det at der foretages en højdejustering af en eller flere rullebaner. Det forventes gjort ved først at affræse nogle få cm, pålægge tynde mellemlægsplader for at tilrette højdeprofilet og slutte af med en tykkere plade i konstant tykkelse, som lastfordelende element. Erfaringsmæssigt vil en tyndere øverste plade blive udvalset pga. det store koncentrerede tryk fra rullegængen. Omfang og detaljeret metode er endnu ikke fastlagt.

Figur 7: Rullegænger og rullebaner er markeret med rødt på denne illustration fra klapkælderen.

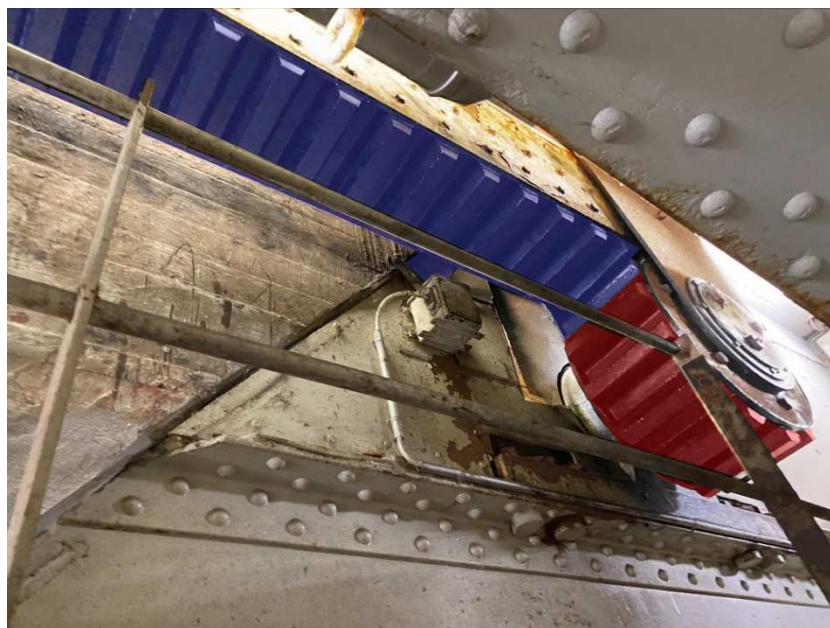
Tandstængerne, der trækker broklapperne op, renoveres. Tandstangen består af støbejernssektioner der er monteret i en øvre stålkonstruktion. Denne stålkonstruktion og "modrullerne", der sørger for at tandstangen ikke løfter sig fra tandhjulet, renoveres eller udskiftes.

Figur 8: Tandstang (fremhævet med blå) set nedefra.

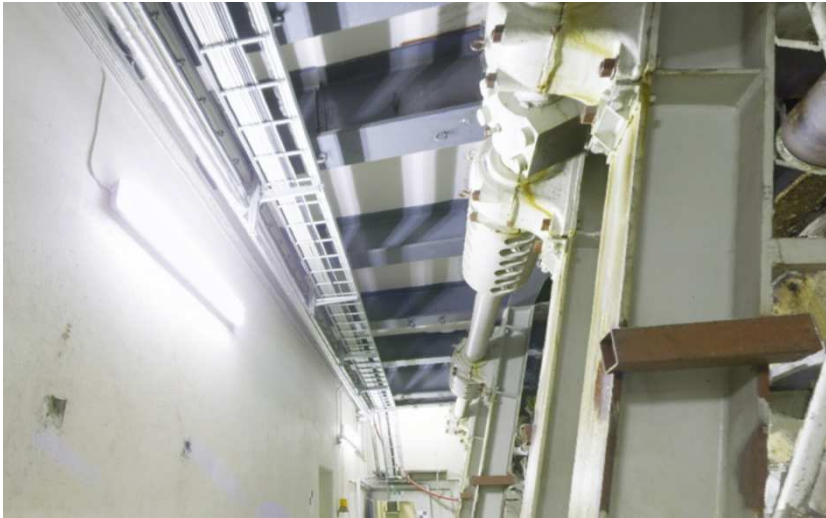
Figur 23: Kabelbakker/stiger - her i klapkælder Sjælland. Eksempel på elinstallationer der er kommet til i tiden efter broens indvielse, og som fjernes.

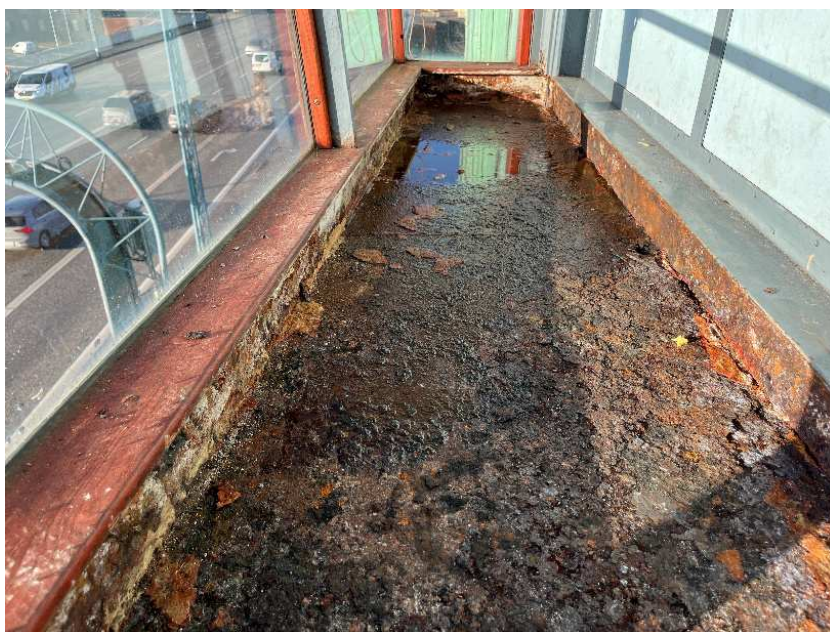
Der er for nylig konstateret rustangreb i de stålplader der udgør gulvet i brotårnets balkon (hvorfra klapåbninger styres). Der skal derfor udføres reparationsarbejder på gulvkonstruktionen, ligesom det skal afklares hvor det vand der har forårsaget rustangrebene, kommer fra, og dette skal afhjælpes. Driften har observeret at vandet kommer ind ad utætte vinduer, men det skal undersøges nærmere hvor omfattende og hvor utæthederne er, herunder om det kun er gennem de oplukkelige vinduer. Ved stikprøvevise målinger er det fundet at tabet af godstykkelse i stålpladerne er meget begrænset, så der er ikke en akut sikkerhedsrisiko.

Figur 29: Rusten stålplade under gulv på kommandobroens balkon - efter optagning af gulvbelægning.

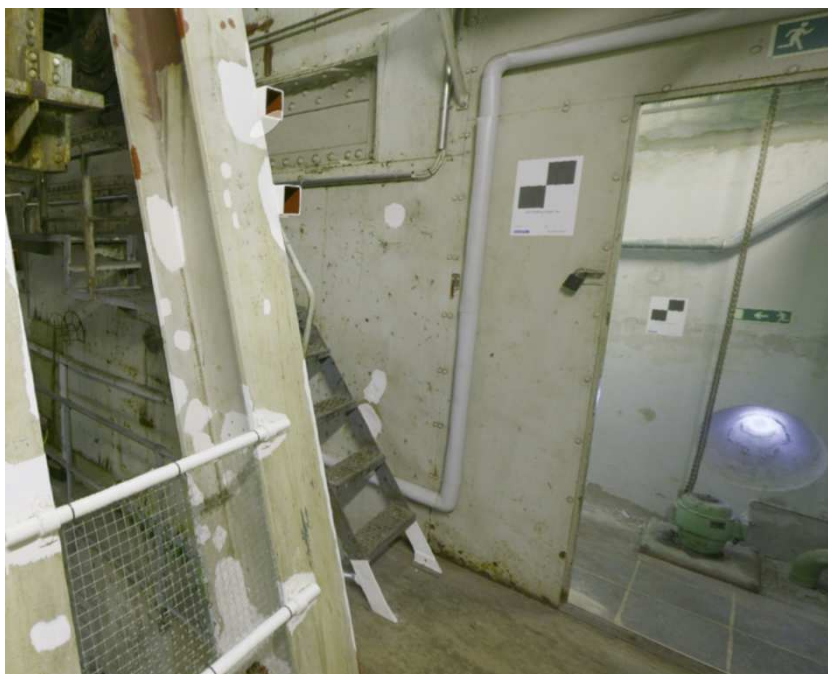
Lette skillevægge i stålplader med isolering mellem maskinrum og klapkældre udviser svære rustskader og sidder stedvist løst.

Figur 31: Stålvæggen ses til venstre for og over døren, og bag ståltrappen til venstre.
