# Renovering af Langebros broklapper, Projektering

## Statusnotat for projekteringsfasen

Projektnavn **Renovering af Langebros broklapper, projektering**  
Projektnr. **1100062406**  
Dokumenttype **Notat**  
Version **2**  
Dato **Maj 2026**  
Udarbejdet af **BL**  
Kontrolleret af **AJOE**  
Godkendt af **BL**

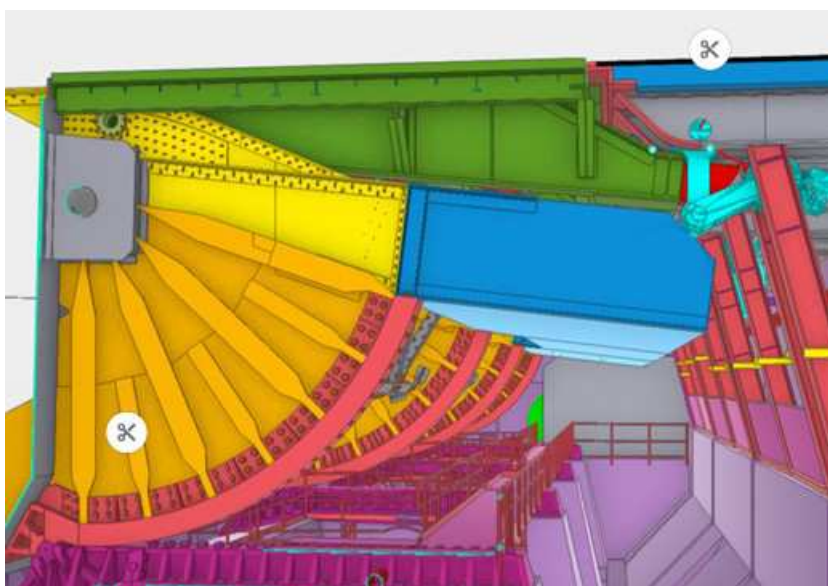
Figur 1 nedenfor viser opbygningen af de eksisterende faste kontravægte (blå) og løse kontravægte (grøn). Begge dele er konstrueret som stålkasser med indre afstivningsskotter og udstøbt med beton.

**Figur 1: Den eksisterende faste kontravægt vist med blå farve og den løse kontravægt med grøn. Udsnit af 3D-model.**

De nye kontravægte udføres primært som stålkonstruktioner, suppleret med betonkontravægt i mindre omfang.

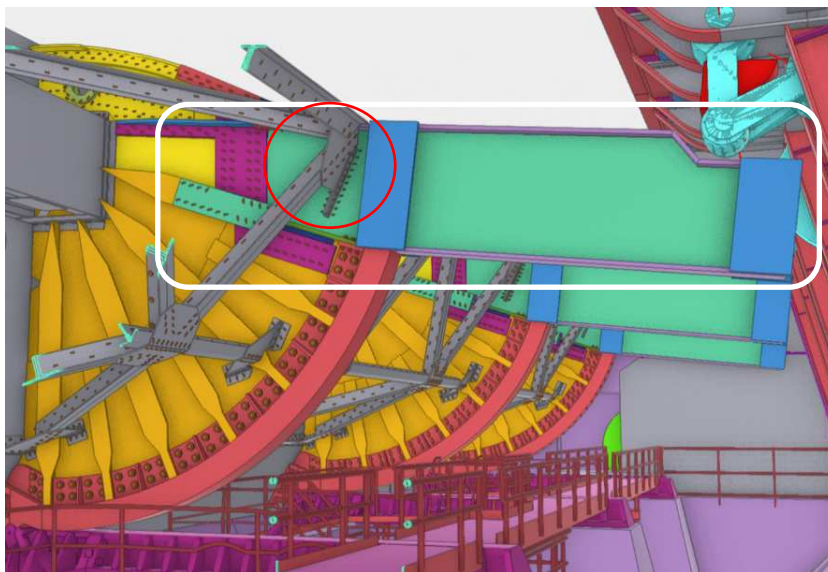
Det hovedbærende element er klaphalen (vist med grøn farve i Figur 2 og Figur 3), en kraftig stålbjælke der sammenbygges med den tilbageværende klapkonstruktion over rullegængen. Samlinger der griber ind i de bevarede konstruktioner, er markeret på Figur 2 nedenfor.

**Figur 2: Hovedelementer i den nye faste kontravægt i grøn farve og indrammet i hvid streg. Indre ballastblokke ikke vist. Laskeplader med boltsamlinger der forbinder nye og eksisterende dele, er vist med violet. Det eksisterende rumgitter (gråt) skal lokalt ombygges og tilpasses de nye ståldele hvor det samles med den nye klaphale (markeret med rød cirkel). Detaljen er endnu ikke detailprojekteret.**

Figur 2 og Figur 3 nedenfor viser skitse-mæssigt den planlagte opbygning af den nye faste kontravægt. Den ligger inden for de geometriske afgrænsninger svarende til den eksisterende kontravægt, men i en mere åben konstruktion der giver bedre adgangsmuligheder for inspektion og vedligehold.

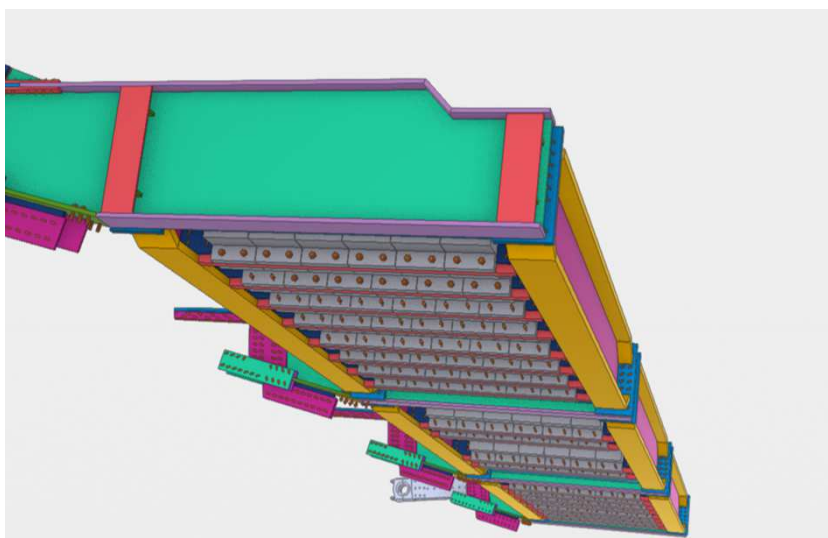
**Figur 3: Underside af den nye faste kontravægt. Kontravægtens indre består af rækker af ballastblokke der kan afmonteres enkeltvis for vedligehold eller for afbalancering af klapperne. De endelige design er endnu ikke fastlagt.**

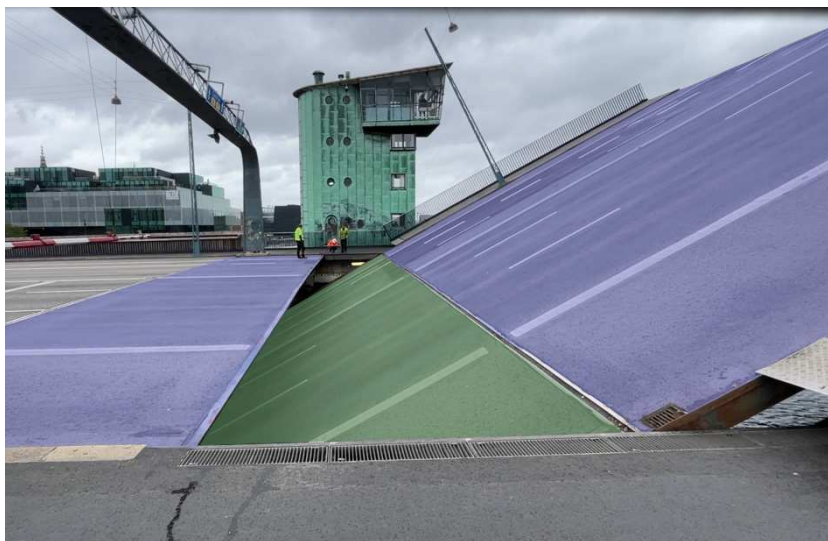
Belægningen på klapperne og de eksisterende løse kontravægte består udelukkende af støbeasfalt, og der er påsvejst stålprofiler ("asfaltholdere", også kaldet "angstjern") på staldækket for at sikre at belægningen ikke glider af når klappen er åben i varmt vejr.

**Figur 4: Oversiden af den løse kontravægt markeret med grønt, øvrige broklap og klappilledæk markeret med blå.**

På de nye kontravægte udelades asfaltholderne, og i stedet bruges en anden asfaltopbygning - baseret på støbeasfalt - der har tilstrækkelig vedhæftning uden asfaltholdere og samtidig giver en bedre jævnhed og dermed kørselskomfort.

På broklappen og klappilledækket (markeret med blå på Figur 4) udskiftes til den samme nye opbygning.

Der vil skulle ske ombygning af fugekonstruktionen mellem den nye løse kontravægt og broklappen, som kan ses på Figur 4 ovenfor. Tilsvarende må forventes behov for tilpasning af konstruktionsdele der omgiver den nye løse kontravægt. I de tilfælde hvor der udskiftes ståld dele, udføres de nye dele i rustfrit stål, der males i samme farve som omgivende eksisterende konstruktioner. Fugeprofiler og andre stålkanter der belastes af trafik, males dog ikke, da malingen hurtigt vil blive slidt af.

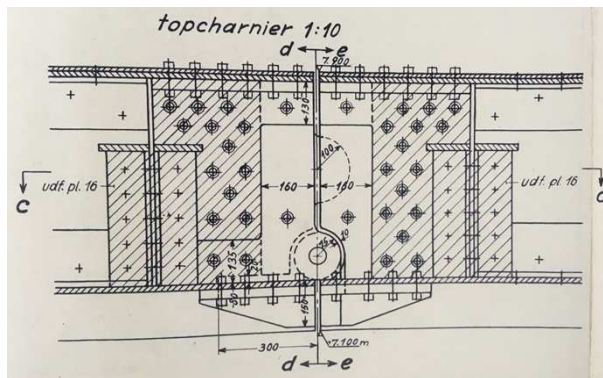
Figur 5: Topcharnier, fra oprindelige konstruktionstegninger.

Topcharniererne er de konstruktioner som styrer de to klappspidser mod hinanden og sikrer en stabil kontakt når broen er lukket. De er angrebet af rust og slid. Renoveringen skal genskabe det oprindelige spillerum mellem konstruktionsdele så det sikres at kraftoverførsel ved lukket bro altid sker 100% i lejedelene og ikke ved utilsigtet berøring mellem øvrige konstruktionsdele – også efter et forventeligt slid på lejedelene. Dette indebærer en bearbejdning af lejedele og evt. udskiftning af mindre ståld dele, alt for at retablere den oprindelige udformning. Nye ståld dele planlægges udført i rustfrit stål. Desuden monteres en tætning der skal forhindre vand i at løbe gennem den åbne fuge og ned over topcharnieret. Dette vil ikke resultere i synlige ændringer i forhold til eksisterende forhold. Topcharnierernes opbygning er vist i Figur 5.

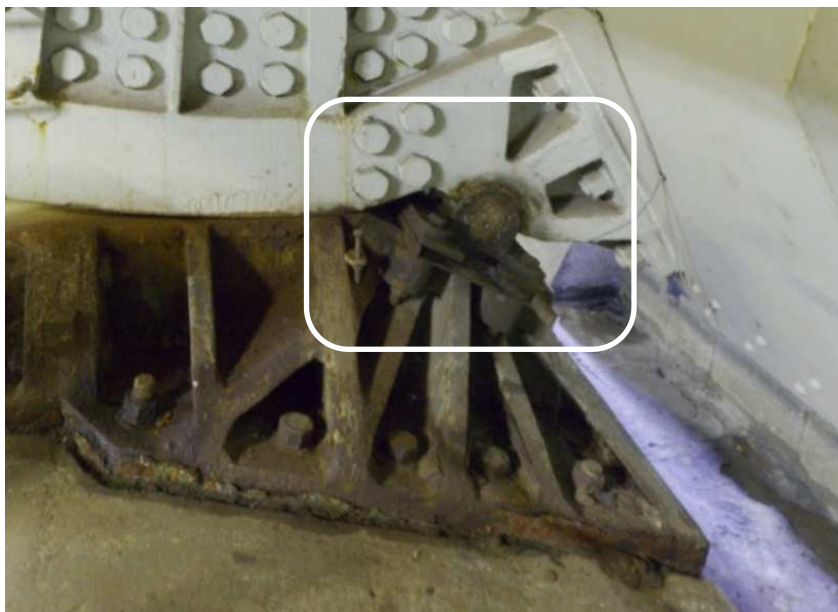
Figur 6: Bundcharnier, indrammet i hvid streg.

Bundcharnierer er de konstruktioner der overfører belastninger fra broklapperne til klappillerne. Se Figur 6. Underparten (hanparten) af bundcharniererne udskiftes. Boltsamlinger og mellemlægsplader i stål adskilles og erstattes med nye dele for at lette justering og vedligehold af charniererne. Disse arbejder er ikke en ændring, men en retablering af de oprindelige forhold.

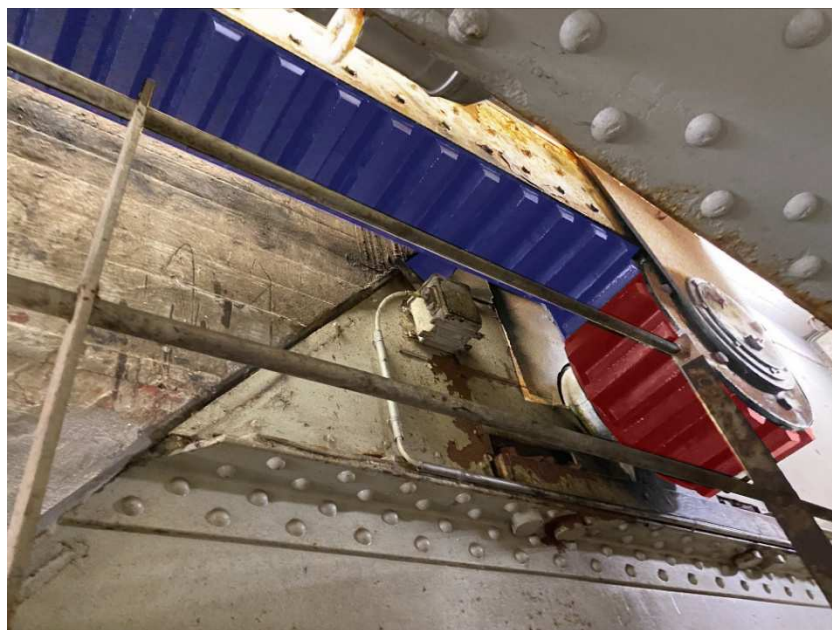
Figur 8: Tandstang (fremhævet med blå) set nedefra.

Tandstængerne, der trækker broklapperne op, renoveres. Tandstangen består af støbejernssektioner der er monteret i en øvre stålkonstruktion. Denne stålkonstruktion og "modrullerne", der sørger for at tandstangen ikke løfter sig fra tandhjulet, renoveres eller udskiftes.

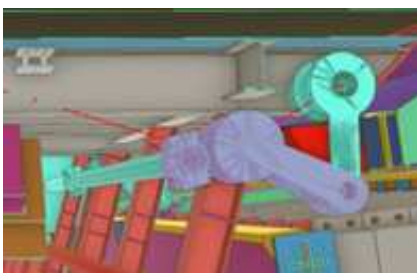
**Figur 11: De med violet markerede dele skal fjernes for at give plads til den kommende aktuator.**

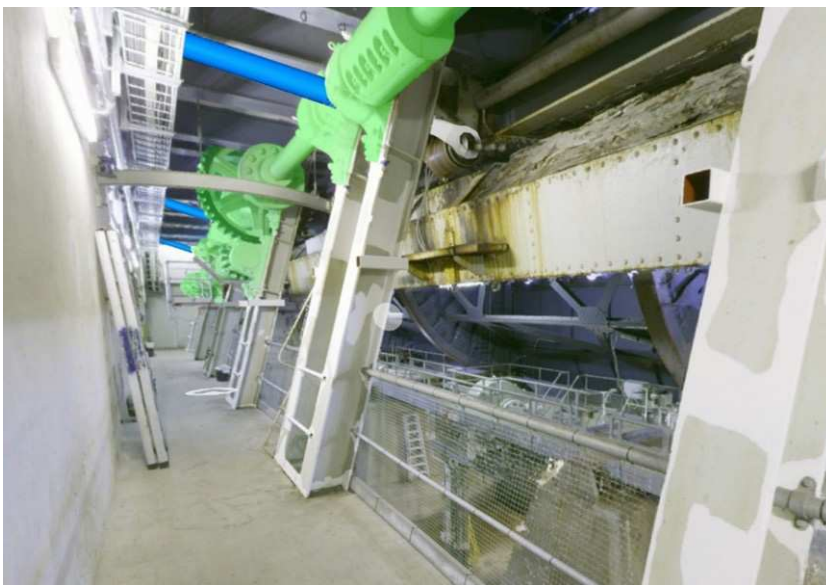
**Figur 12: Samme sted som Figur 9. Nye aktuatorer til baskulering er vist med blå, med en hvid gaffel, der griber fat i baskuleringsrullen. De med grønt markerede dele nedtages. Den faste kontravægt, som vil blive udskiftet i forbindelse med renoveringen, jf. pkt. a) er vist som den er, og ikke som den bliver.**

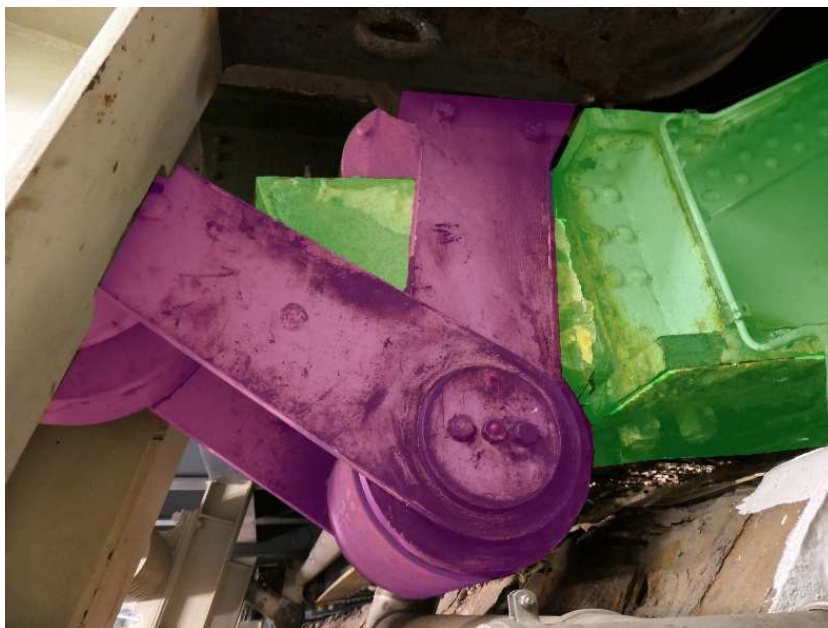
**Figur 13:** Eksisterende baskuleringshorn (grønt) og baskuleringsarme og -rulle (lilla). Rullen og den lodrette arm der bærer den, bevares. Den skrå arm til venstre, som forbinder rullen med den arm der er monteret på baskuleringsakslen (med violet på Figur 11), fjernes og erstattes af "gaflen" på den nye aktuator.

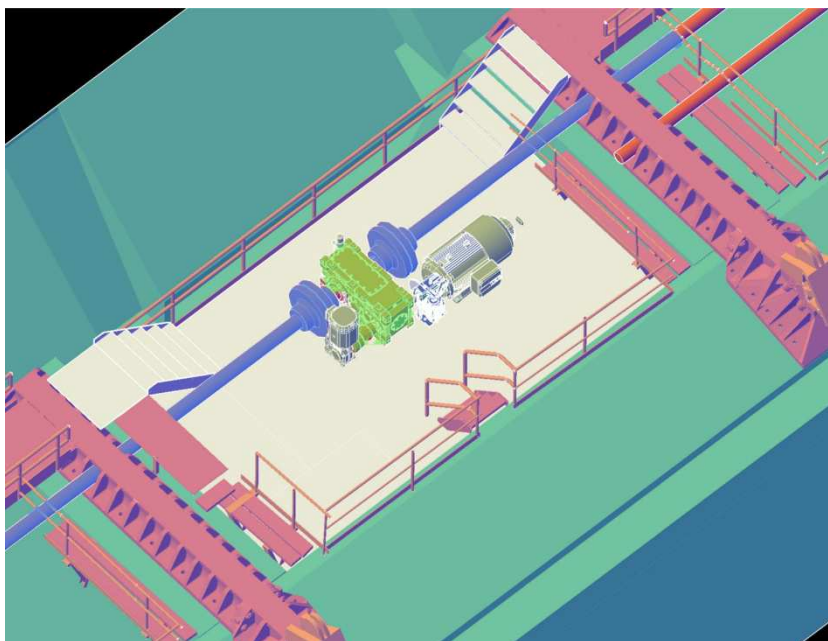
**Figur 16: Ny elmotor og gearkasse monteret i stedet for eksisterende gearkasse. Indgangsakslen (rød) overskåret. De eksisterende aksler der fordeler kraften fra motoren til de to tandstangstræk (blå) bevares med uændret funktion. Arbejdsplatform udvidet til at nå mellem de to rullebaner, hvilket giver et stort og sikkert arbejdsrum uden om maskineriet. Model set fra omtrent samme vinkel som Figur 15.**

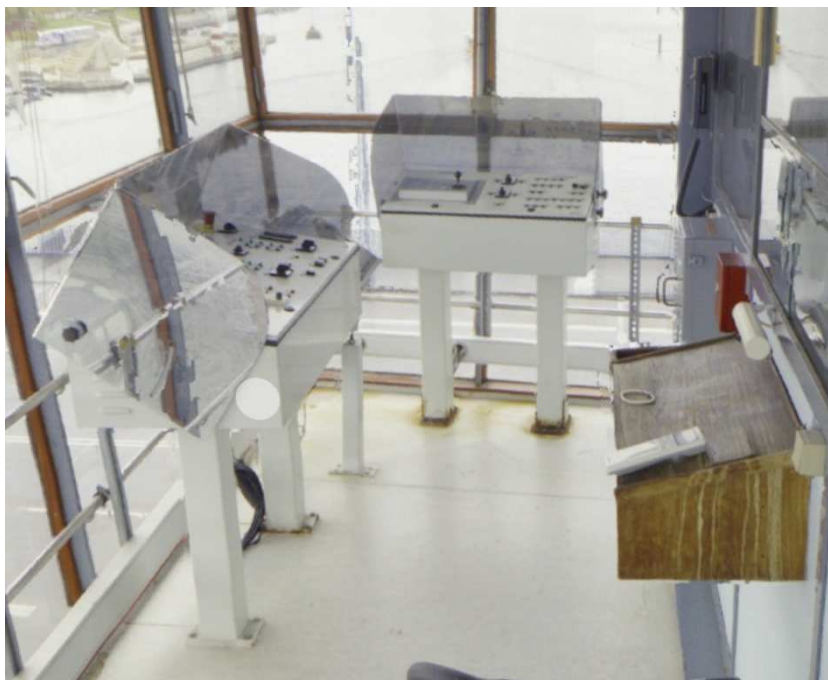
**Figur 24: Eksisterende pulte på brotårnets øverste etage, "Kommandobroen", til betjening af eksisterende maskineri. De hvide pulte nedtages og erstattes af ny pult til betjening af det nye maskineri (jf. pkt. s) nedenfor).**

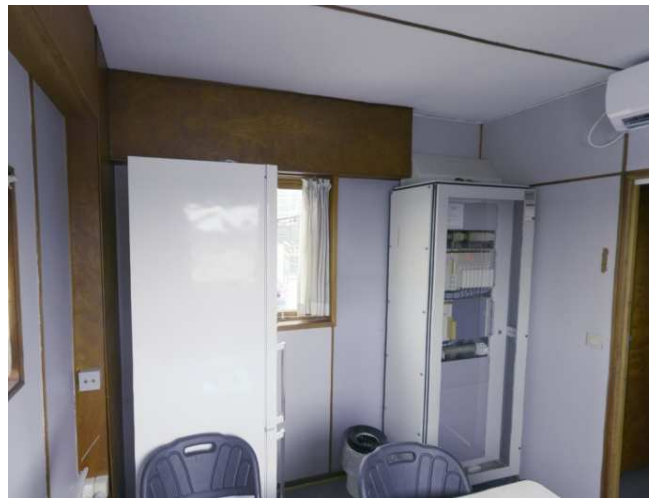
Figur 26: Eksisterende installationsskab i "PLC-rummet" to etager under kommandobroen. Fjernes da dette ikke skal bruges længere. Eksisterende kabelkanaler i mahogni vil blive brugt til føring af nye kabler.

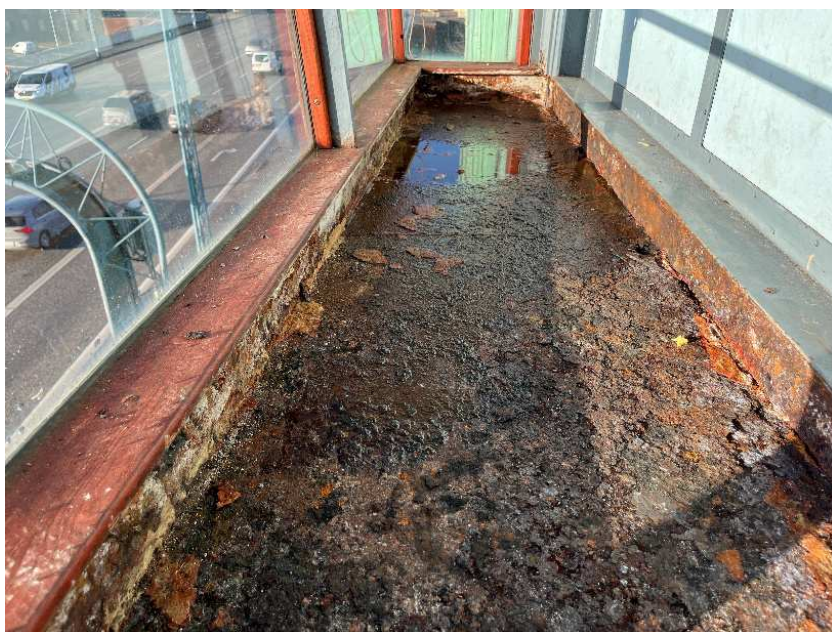
Figur 29: Rusten stålplade under gulv på kommandobroens balkon - efter optagning af gulvbelægning.

Der er for nylig konstateret rustangreb i de stålplader der udgør gulvet i brotårnets balkon (hvorfra klapåbninger styres). Der skal derfor udføres reparationsarbejder på gulvkonstruktionen, ligesom det skal afklares hvor det vand der har forårsaget rustangrebene, kommer fra, og dette skal afhjælpes. Driften har observeret at vandet kommer ind ad utætte vinduer, men det skal undersøges nærmere hvor omfattende og hvor utæthederne er, herunder om det kun er gennem de oplukkelige vinduer. Ved stikprøvevis målinger er det fundet at tabet af godstykkelse i stålpladerne er meget begrænset, så der er ikke en akut sikkerhedsrisiko.

Utætte vinduer og rustskader i kommandobroens balkoner skal udbedres for at standse nedbrydningen så den ikke udvikler sig til et sikkerhedsproblem og for at sikre at installationer beskyttes mod vand med deraf følgende risiko for driftsproblemer.

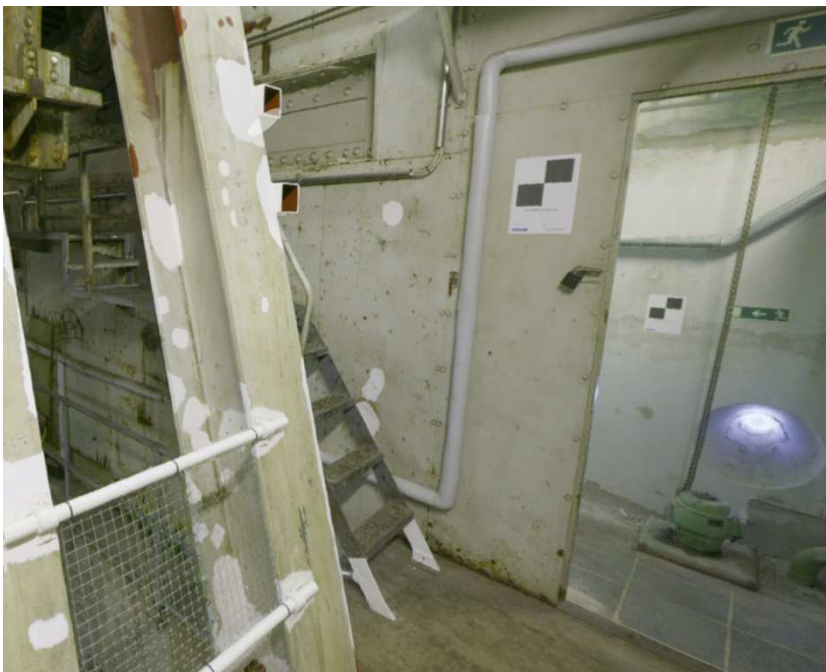
Figur 31: Stålvæggen ses til venstre for og over døren, og bag ståltrappen til venstre.

Lette skillevægge i stålplader med isolering mellem maskinrum og klapkældre udviser svære rustskader og sidder stedvist løst.
