# Tilstandsvurdering af facade Palads Teatret i København

Axeltorv 9  
1609 København V

Nordisk Film Biografer

01. oktober 2013

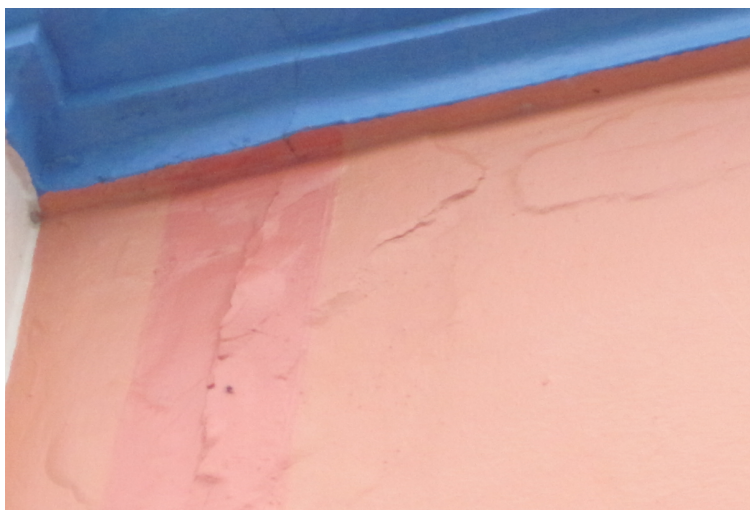
Løse pudsfalger på plant facadestykke - revnedannelse under pudslag bør undersøges nærmere

Det anbefales, at den samlede bygning pudserenoveres ved afrensning af eksisterende pudslag, og påføring af nyt pudslag med ny diffusionsåben overfaldebehandling.

Afrensede facadestykker afvaskes med let saltsyreopløsning og nyt pudslag påføres. Ved valg af puds, bør det overvejes, at anvende en smidig hydraulisk kalkmørtel, så den underliggende facade kan arbejde uden at det sker revnedannelser i overfladen. Endeligt valg af materialer og arbejdsmetodik, kræver nærmere undersøgelse og afprøvning.

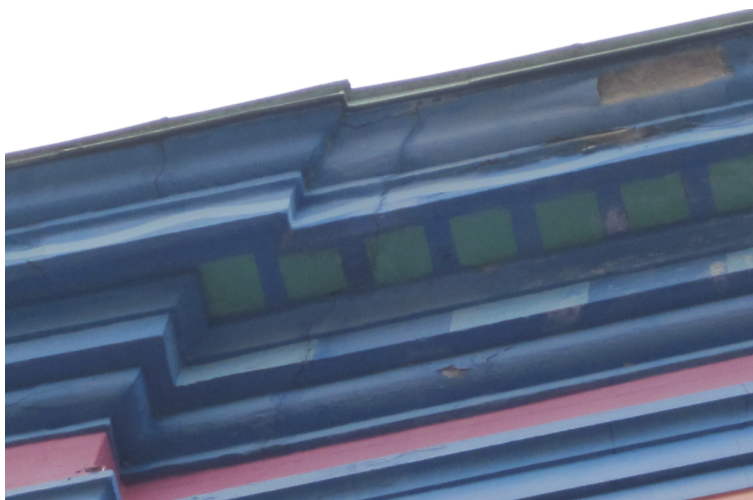
Revner er gennemgående i gesims / murkrone

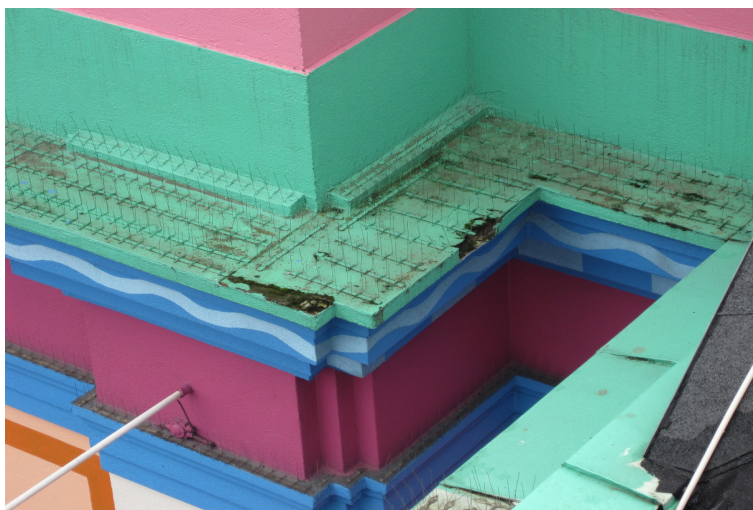
Bygningens mange pilastre, gesimser, fremspring og risalitter er naturlige svage punkter på facaden, og der kunne konstateres flere svigt i afdækninger

og inddækninger. Inddækninger er af meget varierende art og kvalitet, og generelt trænger inddækningerne til en opretning.

Svigt ved inddækning af gesimskant

På overside af gesimskanter og værn etableres afdækning ved zink eller kobber med indskud i væg og med stående fals og drypnæse. Ved gennemføringer af nedløbsrør i gesimskanter, etableres føringsrør således, at konstruktionen ikke svækkes ved at rørstykkerne arbejder. Alle blikkenslagerarbejder bør udføres efter oprindelige arbejdsprincipper jfr. bygningens alder, og nederste rørstykker bør udføres som galvaniserede rør.

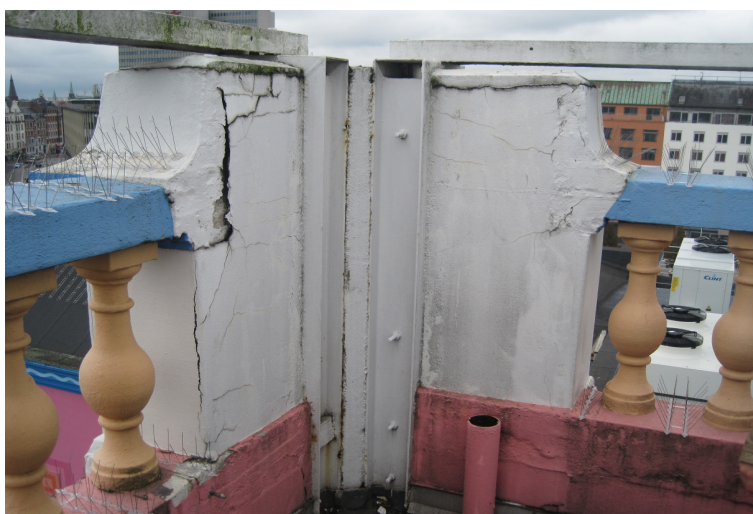
Bygningens tårn mod Axeltorv skal ved en renovering have særlig bevågenhed, idet murværkssøjlerne her er svækket af vejrligets slid. De tidligere (ikke ibrugværende) beslag til "Palads" skiltet, og andre beslag, som ikke er i brug, skal afmonteres i forbindelse med en renovering af tårnet.

Svækket murværk i åbent tårn / be-  
slag m.m.

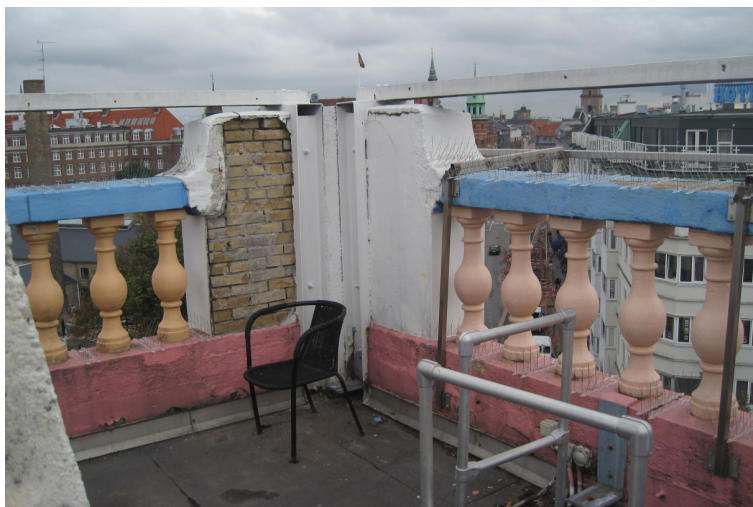
Gammelt beslag  
fra "Palads skilt"  
på tårn – fugtska-  
det murværkshjør-  
ne

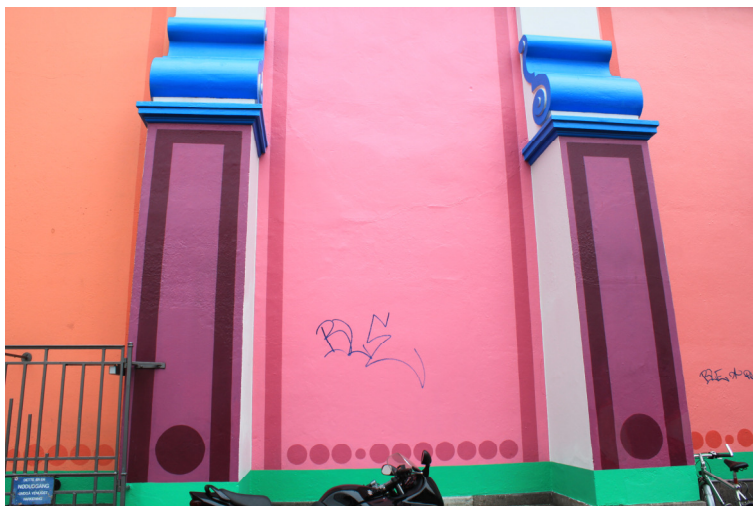
Stræbepiller ved  
den store sal

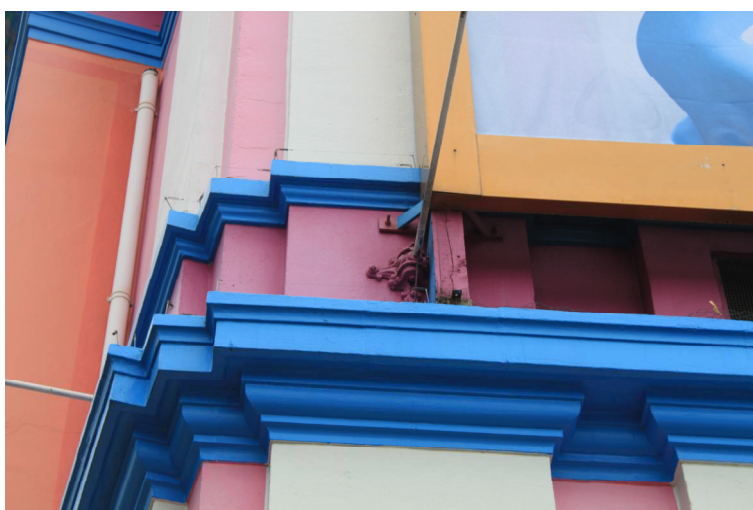
Gamle forankrin-  
ger og beslag  
svækker murværk

Før renovering af overfladen udføres en nøjagtig opmåling af de eksisterende profiler og gesimser, således at facaden kan genskabes i sin oprindelige form og udtryk, og alle ikke ibrugværende beslag belysningsgenstande fjernes.

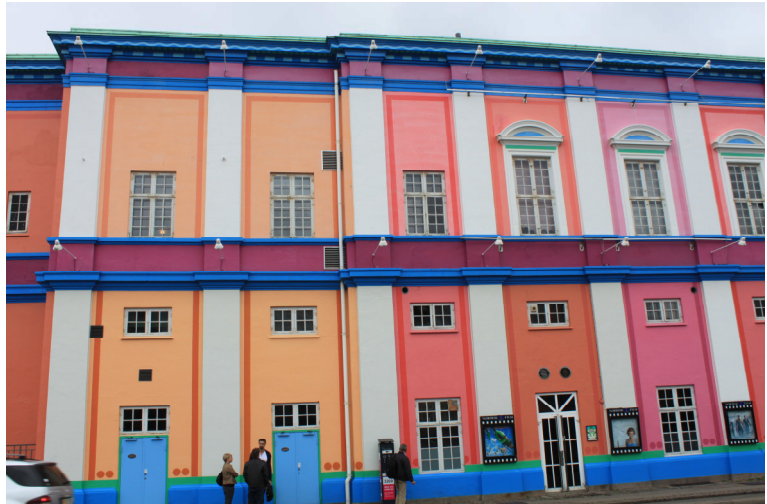
Mange originale  
og bevaringsvær-  
dige vinduer i fa-  
cadestykke mod  
Hammerichsgade

De oprindelige vinduer renoveres / restaureres, og det bør overvejes at etablere indvendige forsatsvinduer eller koplede rammer. I de vinduer der er afblændet fra bygningens inderside, bør der etableres ventilationsspalte for at udligne damptryk og modvirke kondensdannelse.

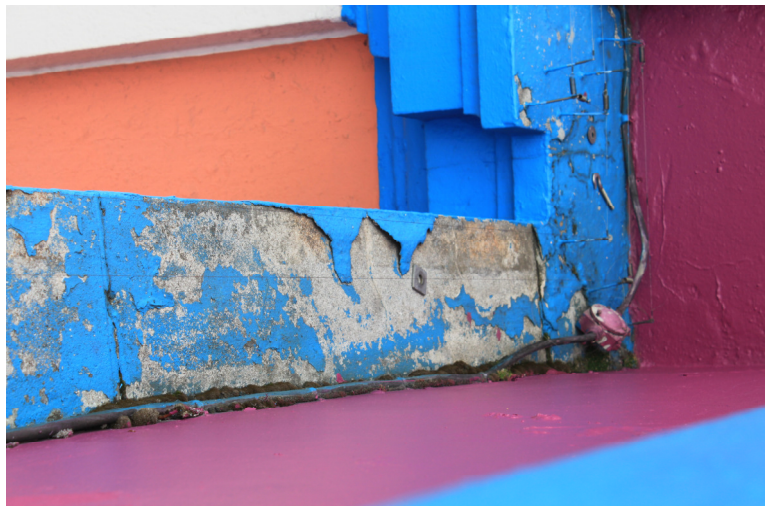
Ufærdige og svage  
konstruktioner  
svækker facaden

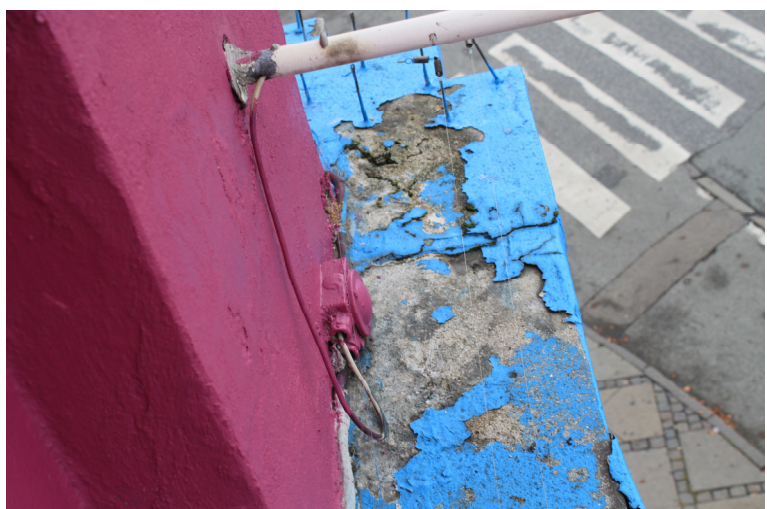
Installationer til  
lys og beslag over  
gesimsstykke uden  
afdækning

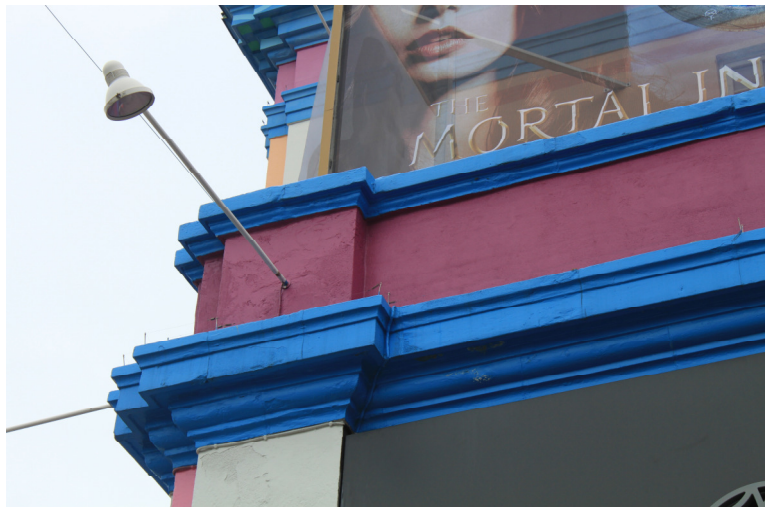
Belysningsstander  
på facade

Ved fremtidig disponering af overflader på bygningen bør alternative belysnings og skiltningsprincipper overvejes, således at direkte montage på overflader minimeres.

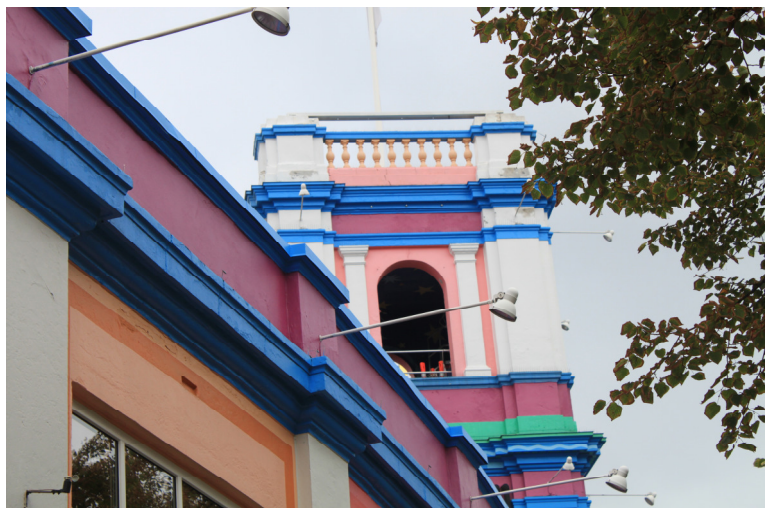
Tårnet med belysningsstandere i forgrunden

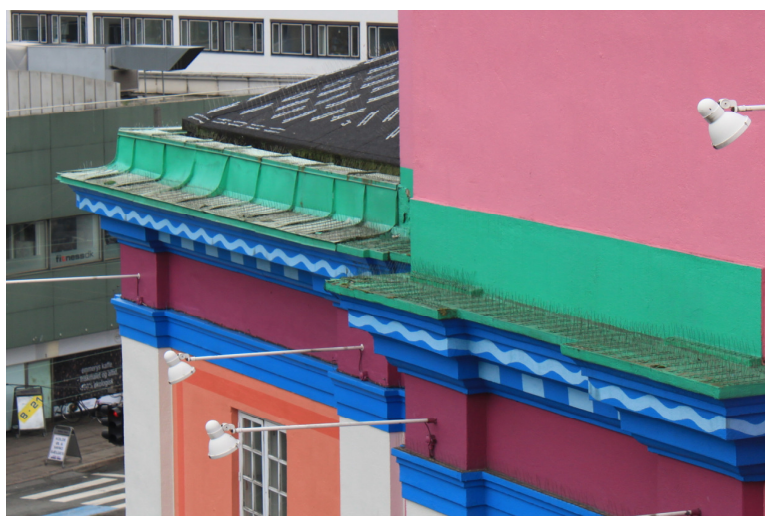
Variierende af-  
dækning af gesims

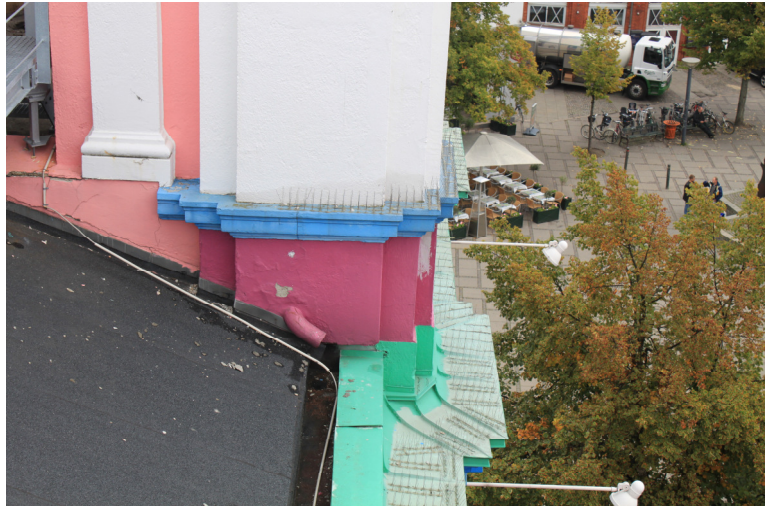
Ledning ført i  
”tagrende”

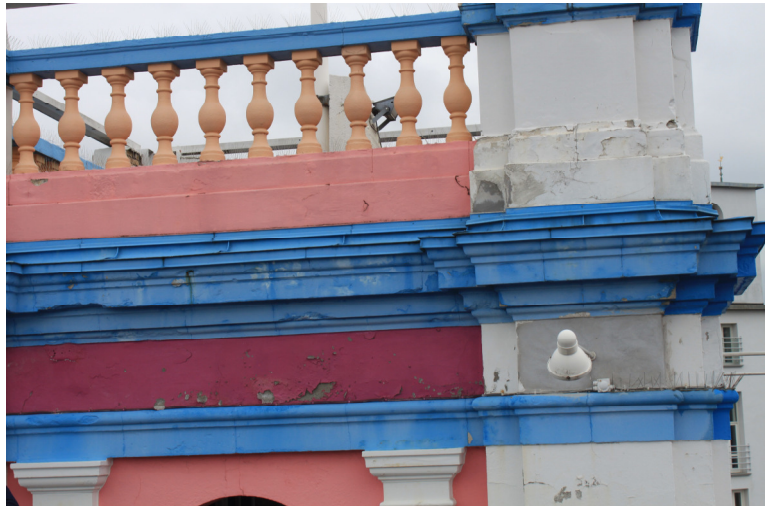
Tydelige skader på  
yderside af tårn  
mod Axeltorv

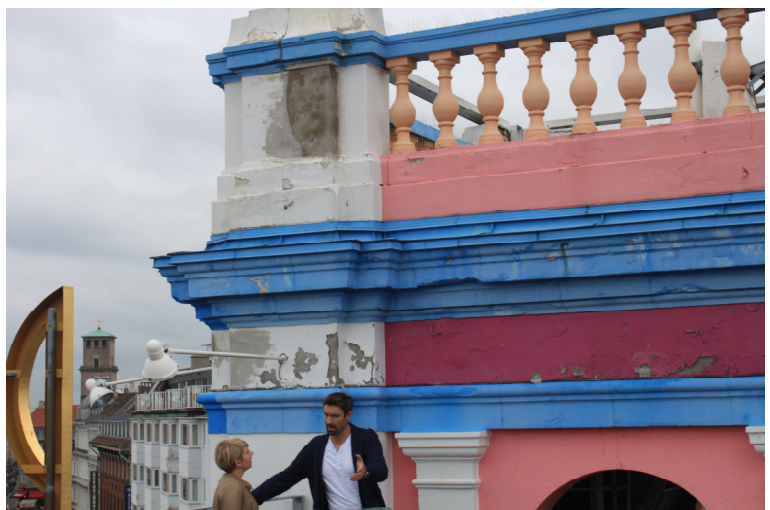
Tydelige skader på  
yderside af tårn

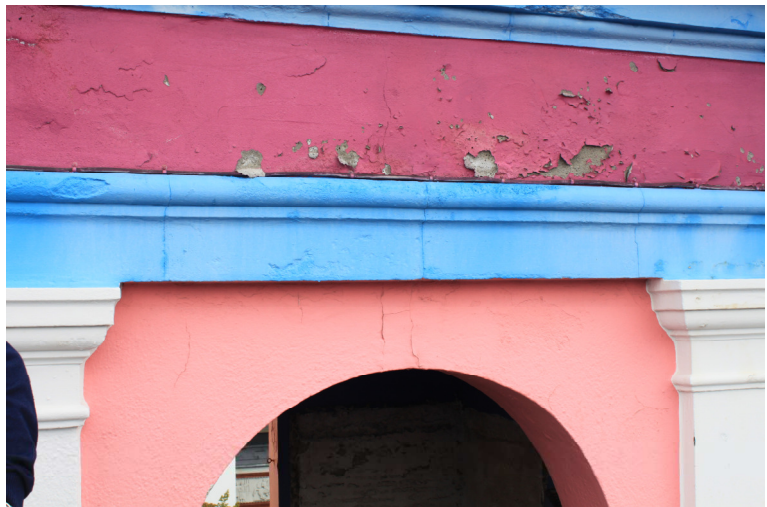
Murstykke over  
rundbue på tårn

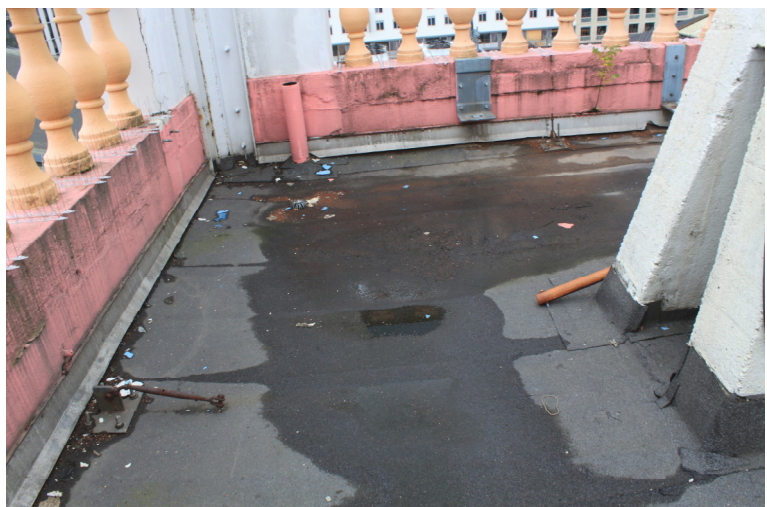
Beslag og bygge  
affald mv. på tag-  
flade

På tagflader foretages oprydning for løse genstande og ikke ibrugværende beslag og gennemføringer afmonteres og fjernes. Afløbsskåle og render bør eftergås, ligesom at fald mod afløb i tag kontrolleres.
