Tilstandsvurdering af facade Palads Teatret i København

Axeltorv 9
1609 København V

Nordisk Film Biografer

01. oktober 2013

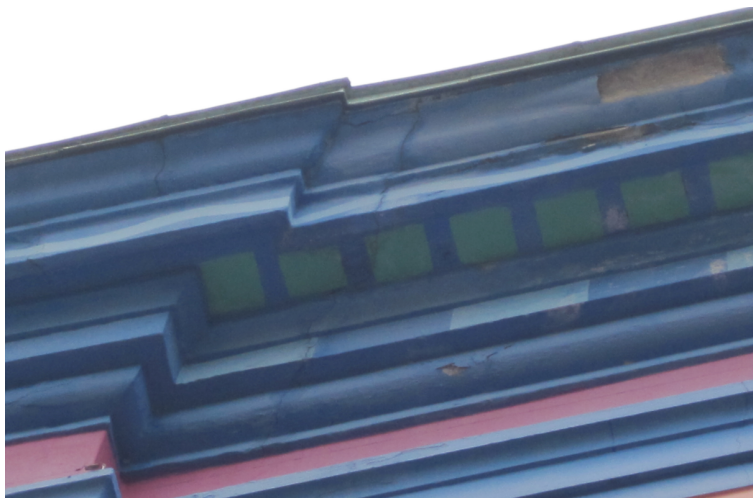
Revner er gennemgående i gesims / murkrone

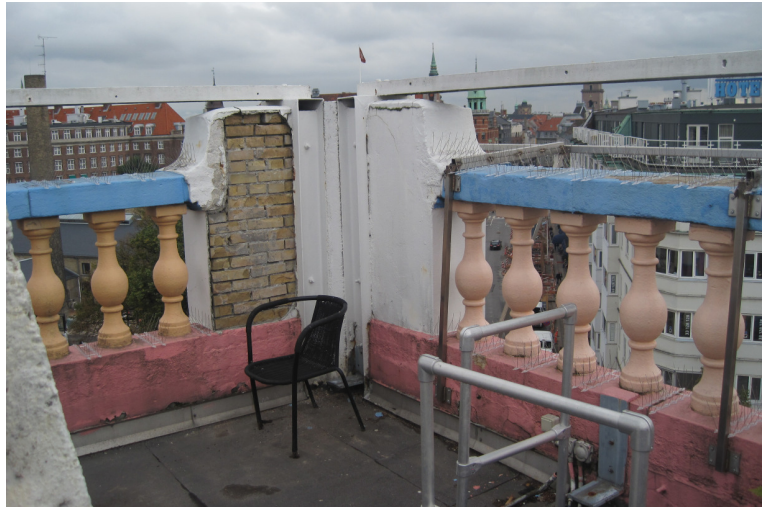
Gammelt beslag
fra "Palads skilt"
på tårn – fugtska-
det murværkshjør-
ne

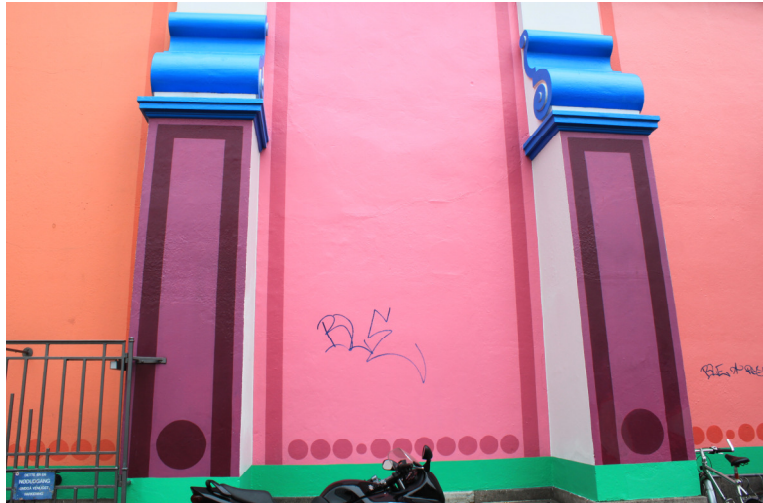
Stræbepiller ved
den store sal

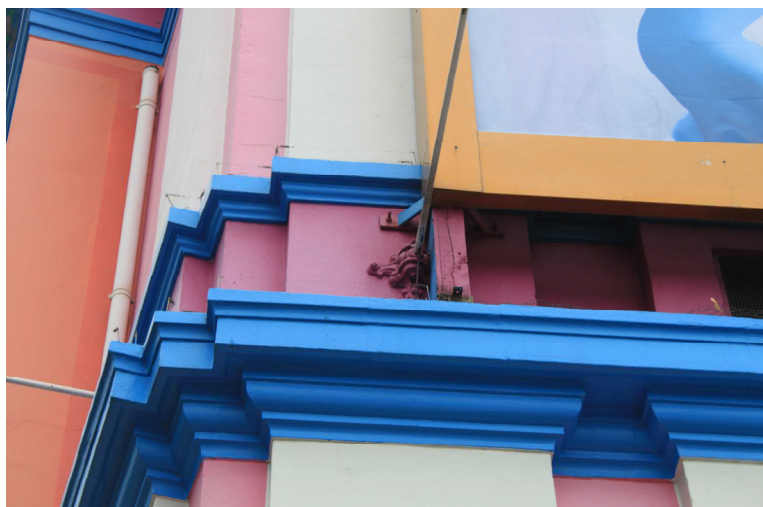
Gamle forankrin-
ger og beslag
svækker murværk

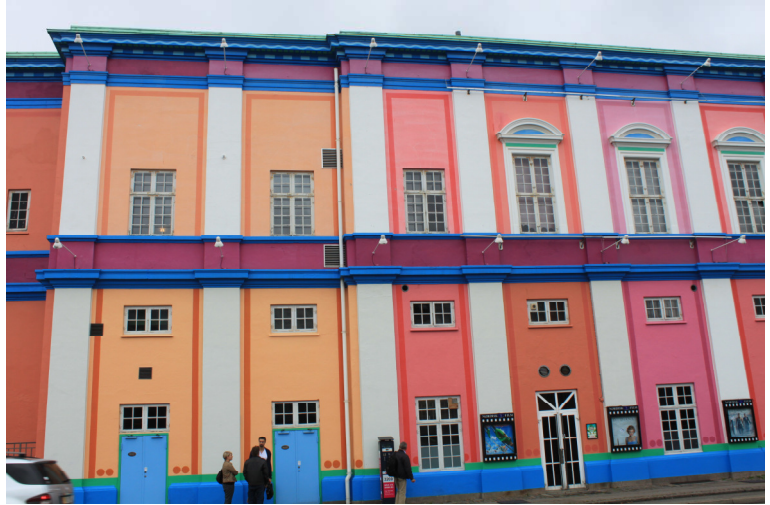
Ydervægge er udført som fuldmurede teglstensvægge uden isolering og i varierende tykkelse i op til 500-600 mm. Alle ydervæggene er pudset indvendig og udvendig med ca. 10-15 mm puds. Der er i bygningen flere originale småsprossede vinduer, der trænger til opretning og vedligeholdelse, og mod Hammerichsgade er enkelt vinduesglas faldet ud.

Mange originale
og bevaringsvær-
dige vinduer i fa-
cadestykke mod
Hammerichsgade

De oprindelige vinduer renoveres / restaureres, og det bør overvejes at etablere indvendige forsatsvinduer eller koplede rammer. I de vinduer der er afblændet fra bygningens inderside, bør der etableres ventilationsspalte for at udligne damptryk og modvirke kondensdannelse.

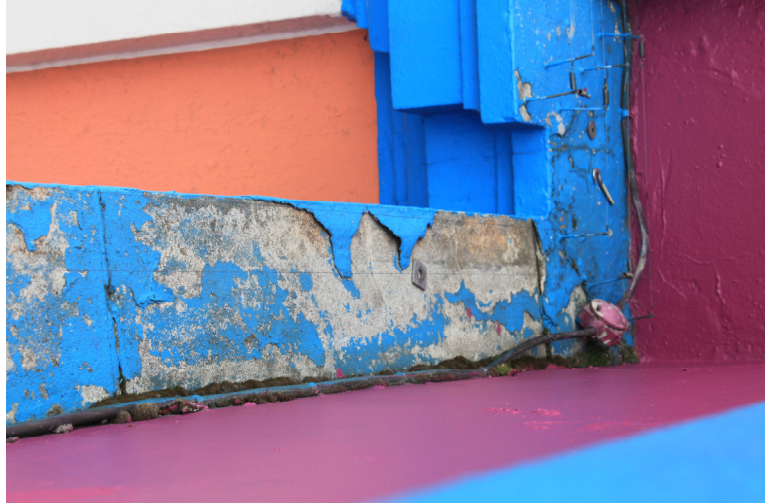
Ufærdige og svage
konstruktioner
svækker facaden

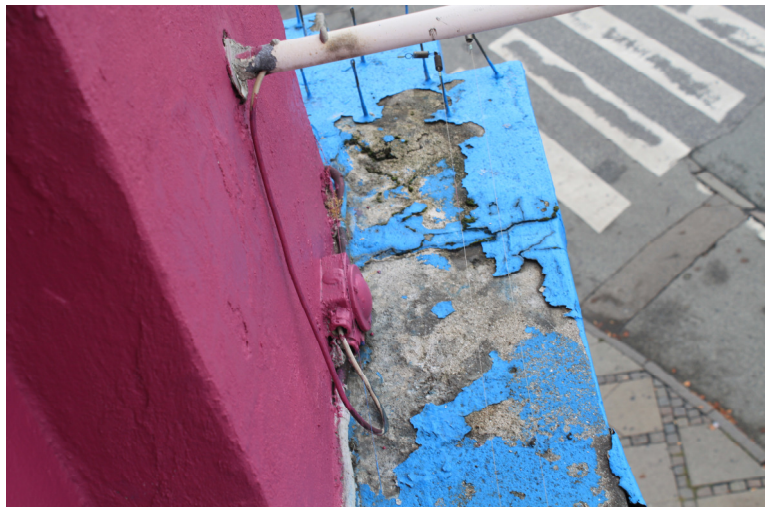
Installationer til
lys og beslag over
gesimsstykke uden
afdækning

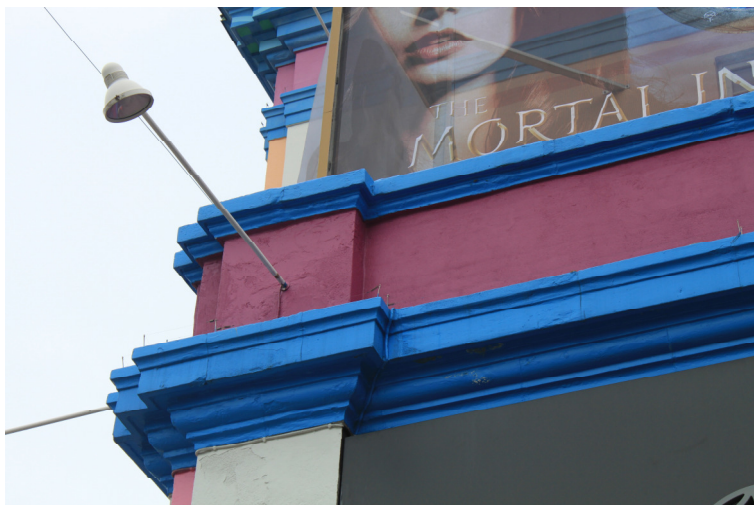
Belysningsstander
på facade

Ved fremtidig disponering af overflader på bygningen bør alternative belysnings og skiltningsprincipper overvejes, således at direkte montage på overflader minimeres.

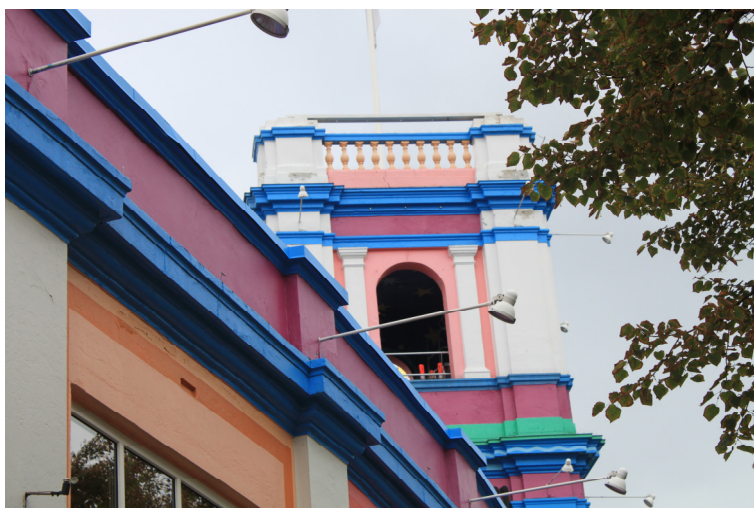
Tårnet med belysningsstandere i forgrunden

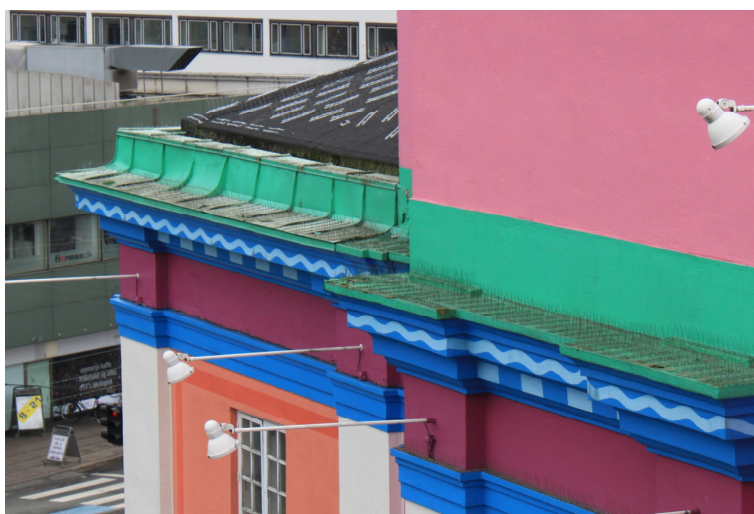
Variierende af-
dækning af gesims

På overside af gesimskanter og værn etableres afdækning ved zink eller kobber med indskud i væg og med stående fals og drypnæse. Ved gennemføringer af nedløbsrør i gesimskanter, etableres føringsrør således, at konstruktionen ikke svækkes ved at rørstykkerne arbejder. Alle blikkenslagerarbejder bør udføres efter oprindelige arbejdsprincipper jfr. bygningens alder, og nederste rørstykker bør udføres som galvaniserede rør.

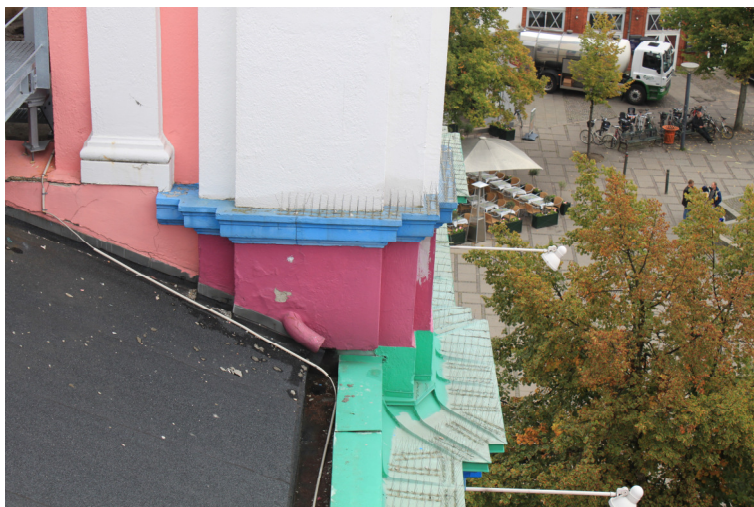
Ledning ført i
”tagrende”

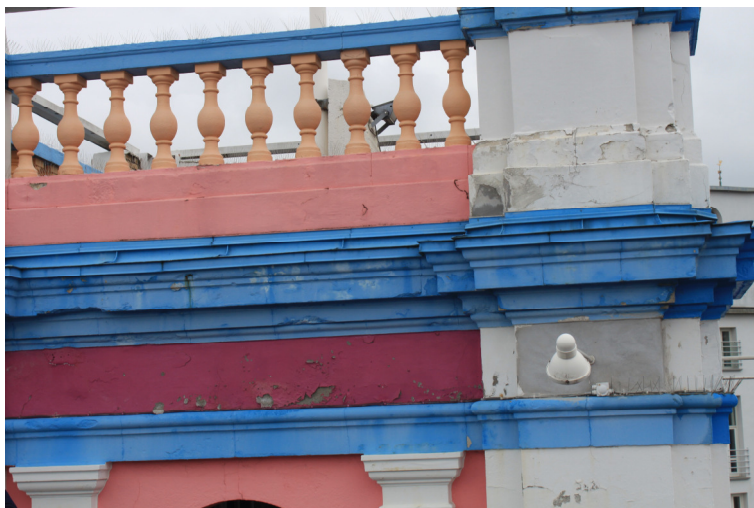
Tydelige skader på
yderside af tårn
mod Axeltorv

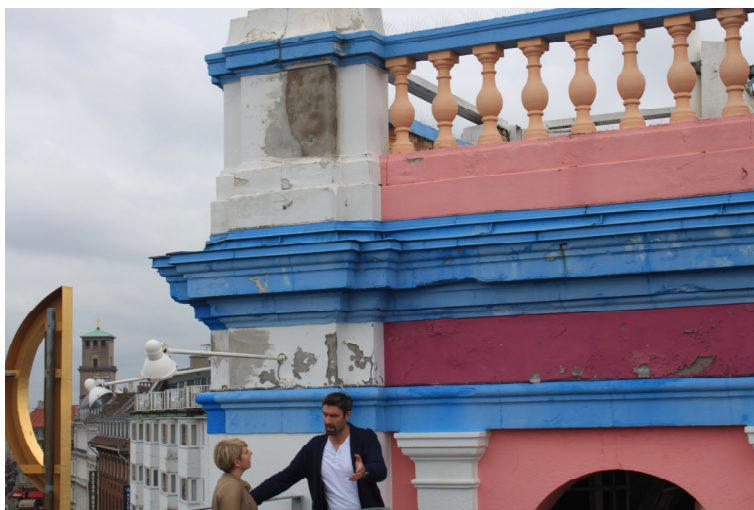
Tydelige skader på
yderside af tårn

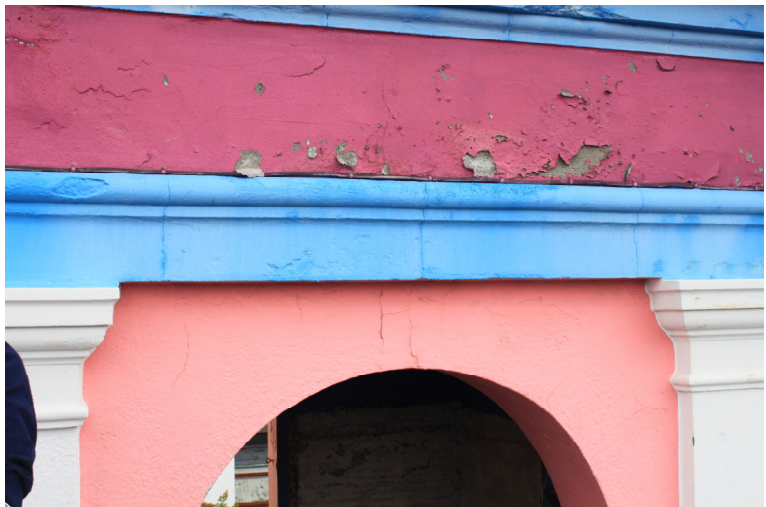
Murstykke over
rundbue på tårn

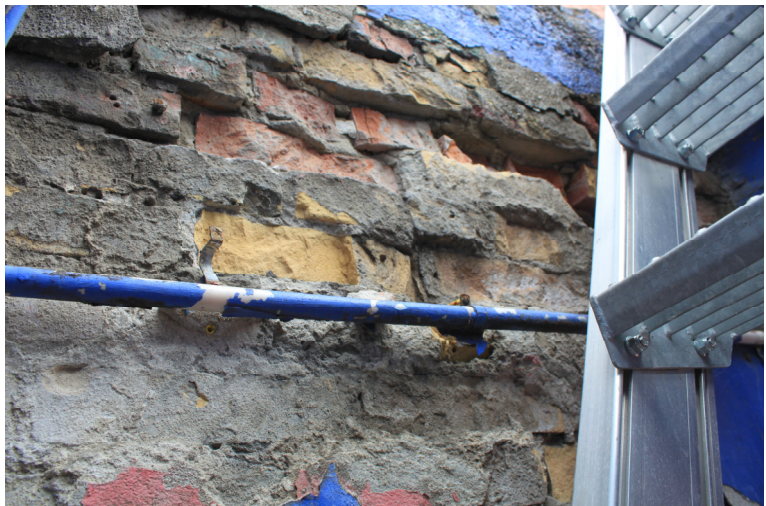
Indvendig i åbent
tårn, hvor mur-
værket er meget
medtaget.

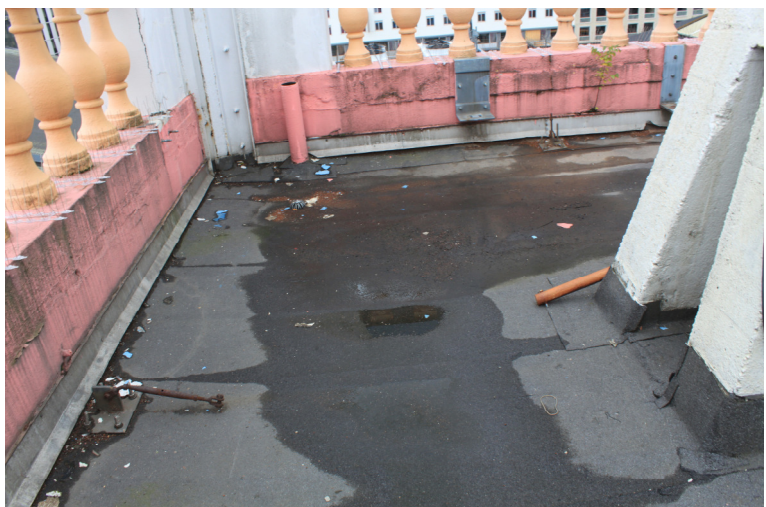
Beslag og bygge
affald mv. på tag-
flade

På tagflader foretages oprydning for løse genstande og ikke ibrugværende beslag og gennemføringer afmonteres og fjernes. Afløbsskåle og render bør eftergås, ligesom at fald mod afløb i tag kontrolleres.
