Notat KON 02 - Tilstandsvurdering

Projekt navn	PAL – Fremtidens Palads
Projekt nr.	211247
Dokument nr.	-
Emne	Tilstandsvurdering af bygningen
Dato	12-12-2022
Revisionsdato	-
Til	Projektgruppen
Fra	Alfred Mortensen

Tilstandsvurdering af facade Palads Teatret i København

Sag: Palads Teatret, Axeltorv 9, 1609 Kbh. V

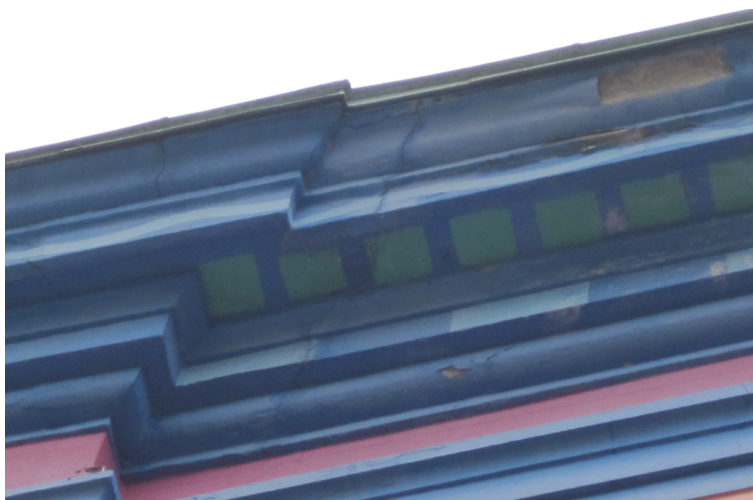
Revner er gennemgående i gesims / murkrone

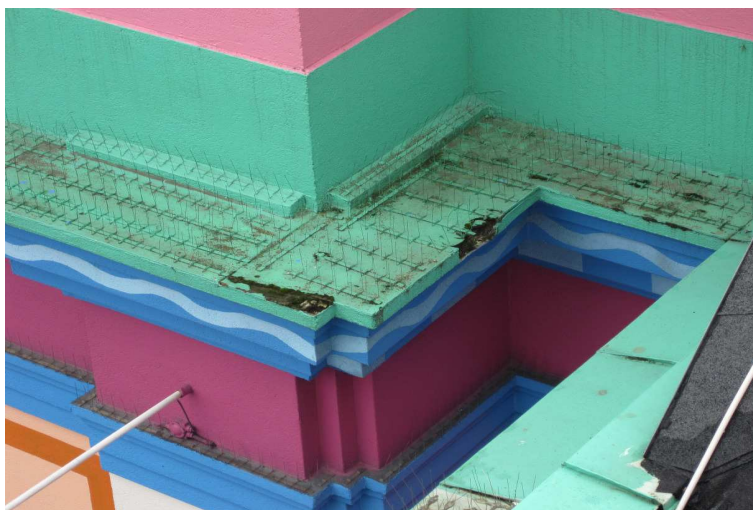
Svigt ved inddækning af gesimskant

På overside af gesimskanter og værn etableres afdækning ved zink eller kobber med indskud i væg og med stående fals og drypnæse. Ved gennemføringer af nedløbsrør i gesimskanter, etableres føringsrør således, at konstruktionen ikke svækkes ved at rørstykkerne arbejder. Alle blikkenslagerarbejder bør udføres efter oprindelige arbejdsprincipper jfr. bygningens alder, og nederste rørstykker bør udføres som galvaniserede rør.

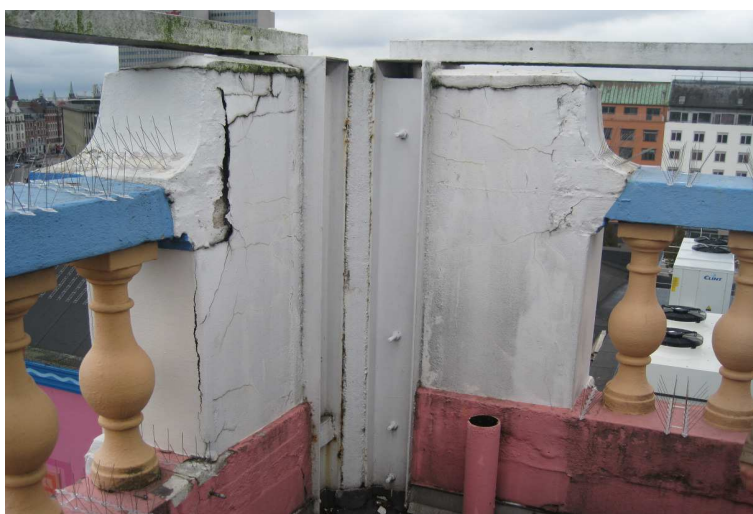
Bygningens tårn mod Axeltorv skal ved en renovering have særlig bevågenhed, idet murværkssøjlerne her er svækket af vejrligets slid. De tidligere (ikke ibrugværende) beslag til "Palads" skiltet, og andre beslag, som ikke er i brug, skal afmonteres i forbindelse med en renovering af tårnet.

Svækket murværk i åbent tårn / beslag m.m.

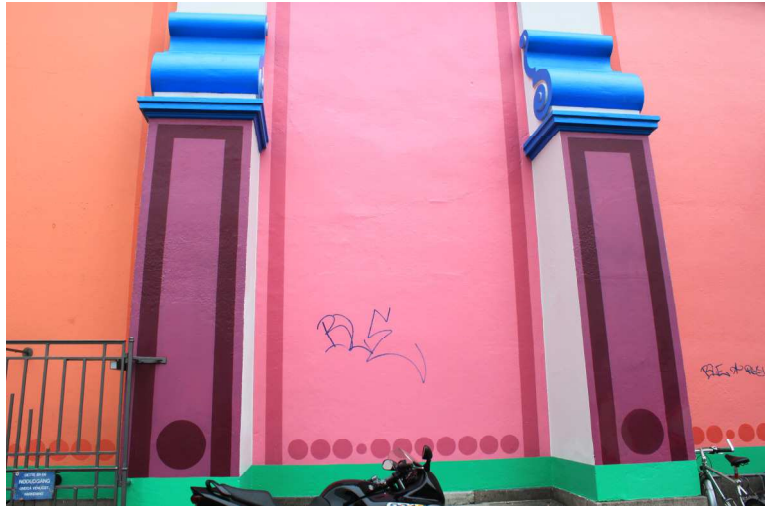
Stræbepiller ved
den store sal

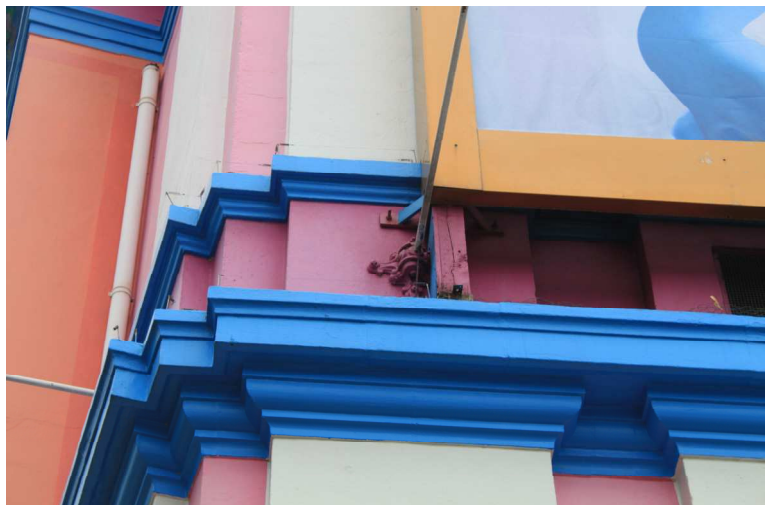
Gamle forankrin-
ger og beslag
svækker murværk

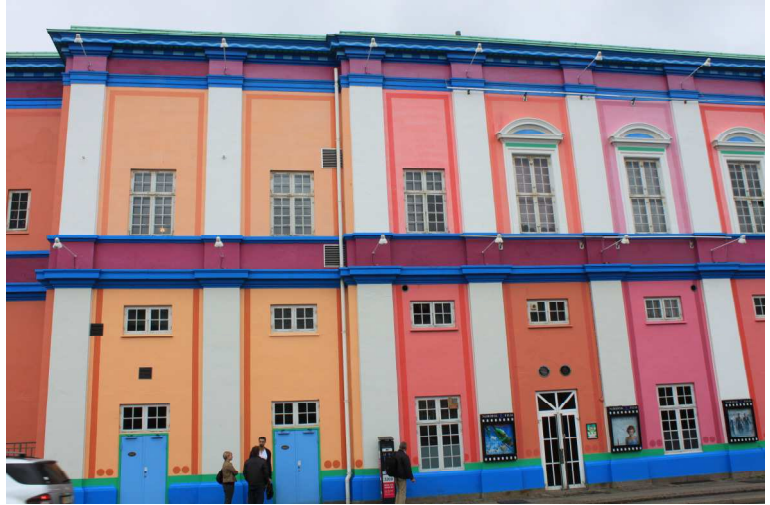
Mange originale
og bevaringsvær-
dige vinduer i fa-
cadestykke mod
Hammerichsgade

De oprindelige vinduer renoveres / restaureres, og det bør overvejes at etablere indvendige forsatsvinduer eller koplede rammer. I de vinduer der er afblændet fra bygningens inderside, bør der etableres ventilationsspalte for at udligne damptryk og modvirke kondensdannelse.

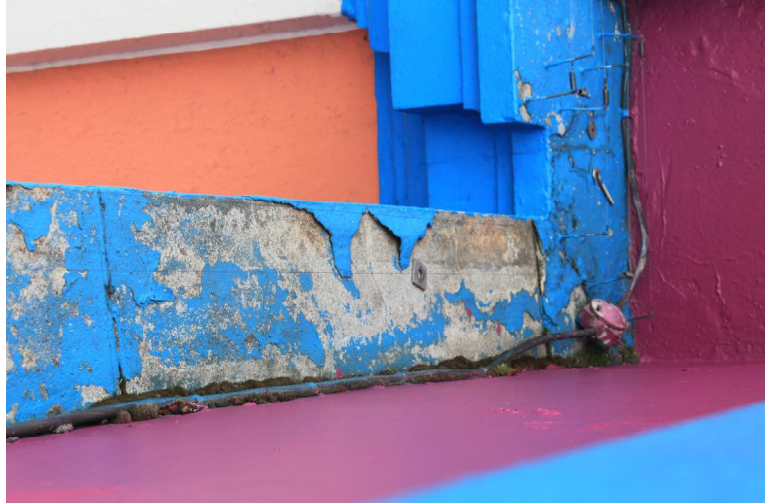
Ufærdige og svage
konstruktioner
svækker facaden

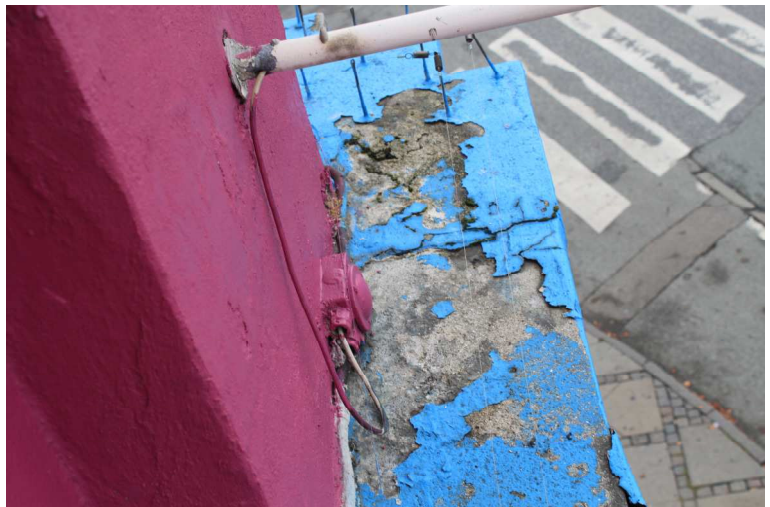
Installationer til
lys og beslag over
gesimsstykke uden
afdækning

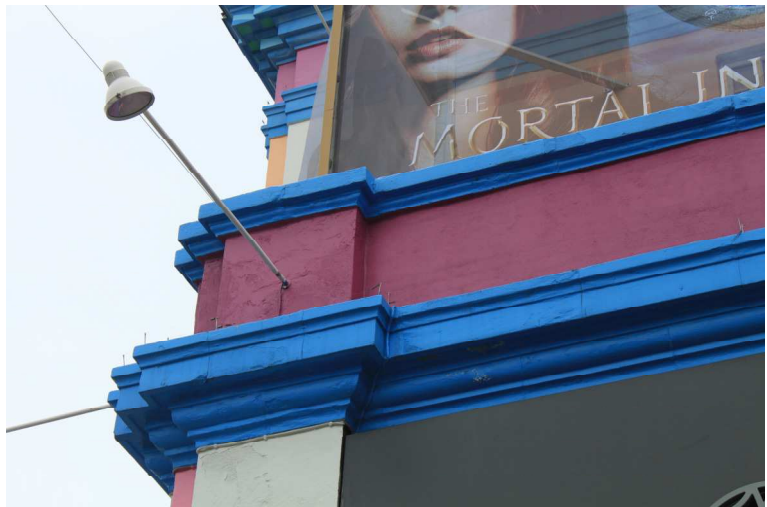
Belysningsstander
på facade

Ved fremtidig disponering af overflader på bygningen bør alternative belysnings og skiltningsprincipper overvejes, således at direkte montage på overflader minimeres.

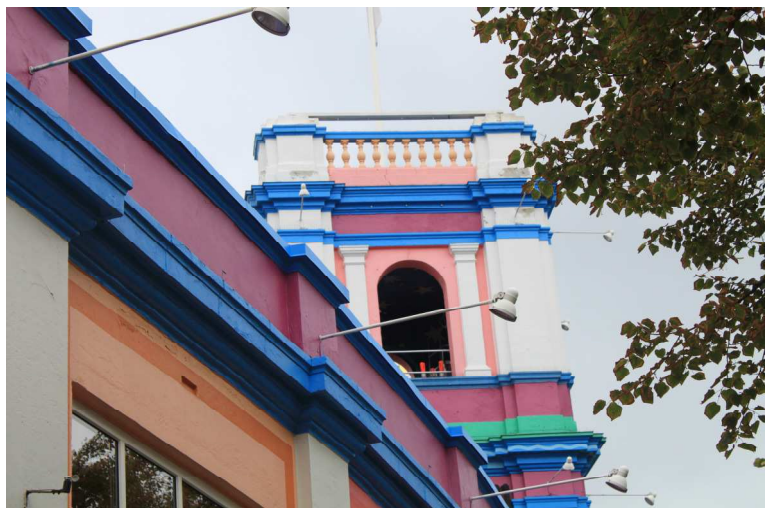
Tårnet med belysningsstandere i forgrunden

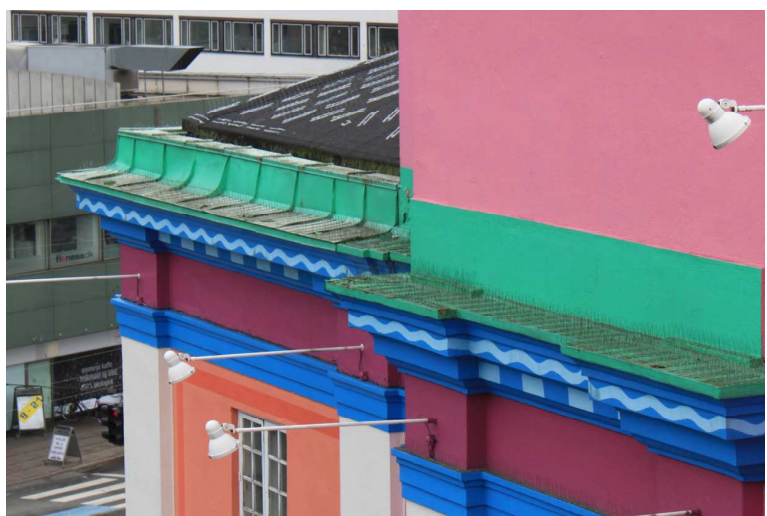
Variierende af-
dækning af gesims

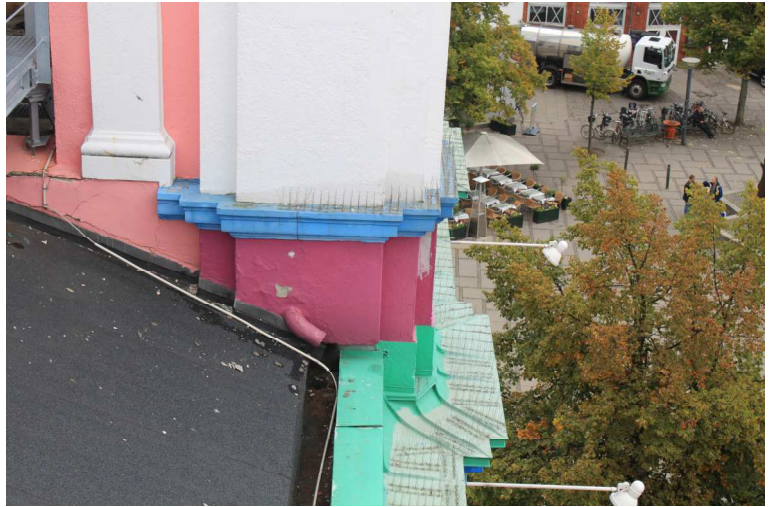
Ledning ført i
”tagrende”

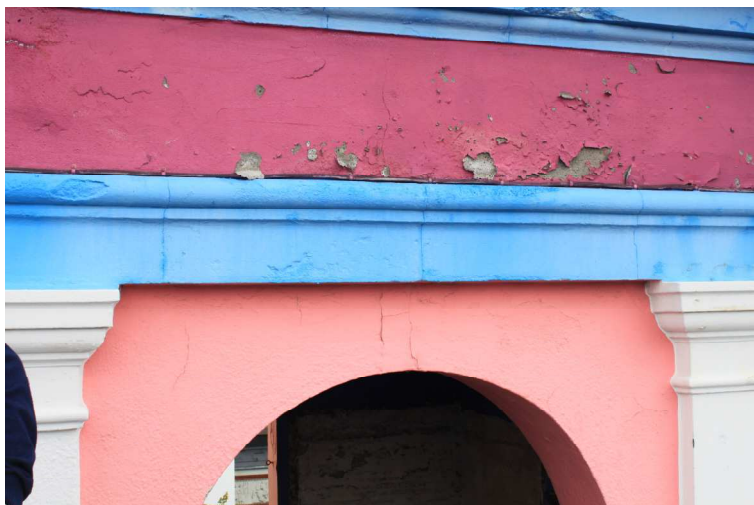
Murstykke over
rundbue på tårn

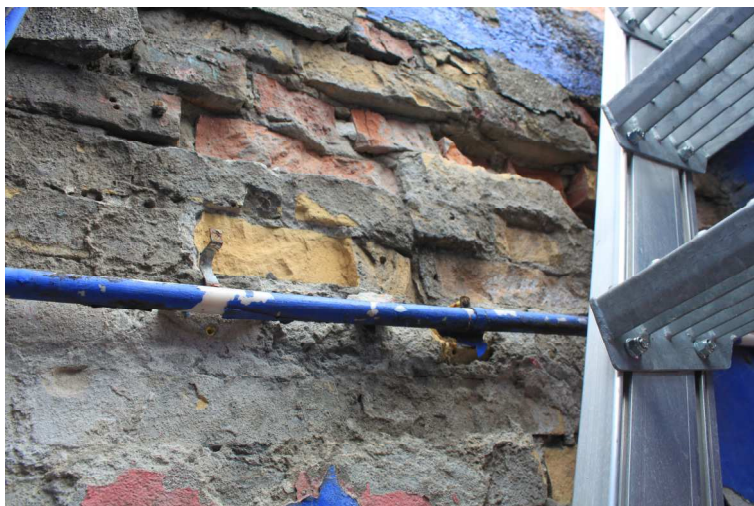
Indvendig i åbent
tårn, hvor mur-
værket er meget
medtaget.

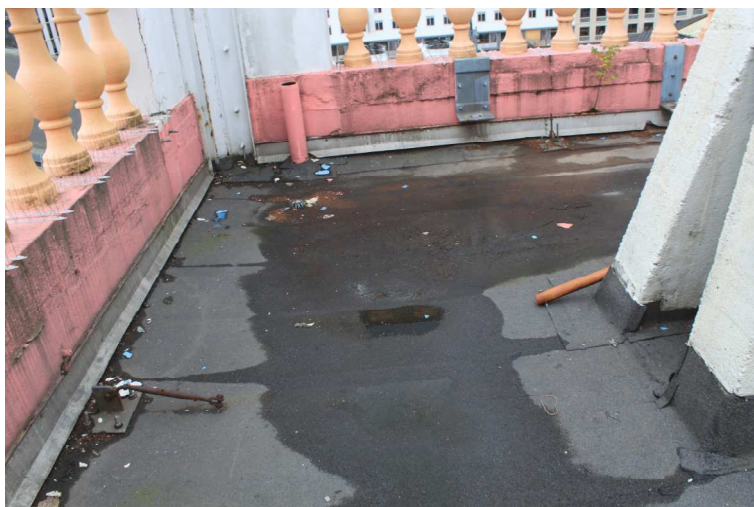
Beslag og bygge
affald mv. på tag-
flade

På tagflader foretages oprydning for løse genstande og ikke ibrugværende beslag og gennemføringer afmonteres og fjernes. Afløbsskåle og render bør eftergås, ligesom at fald mod afløb i tag kontrolleres.
