Dokumenttype  
**Rapport**

Dato  
**Oktober, 2015**

**Teknisk evaluering af nedgravede affaldsbeholdere i Wesselsgade, København**

# TEKNI SK EVALUERING NEDGRAVEDE AFFALDSBEHOLDERE

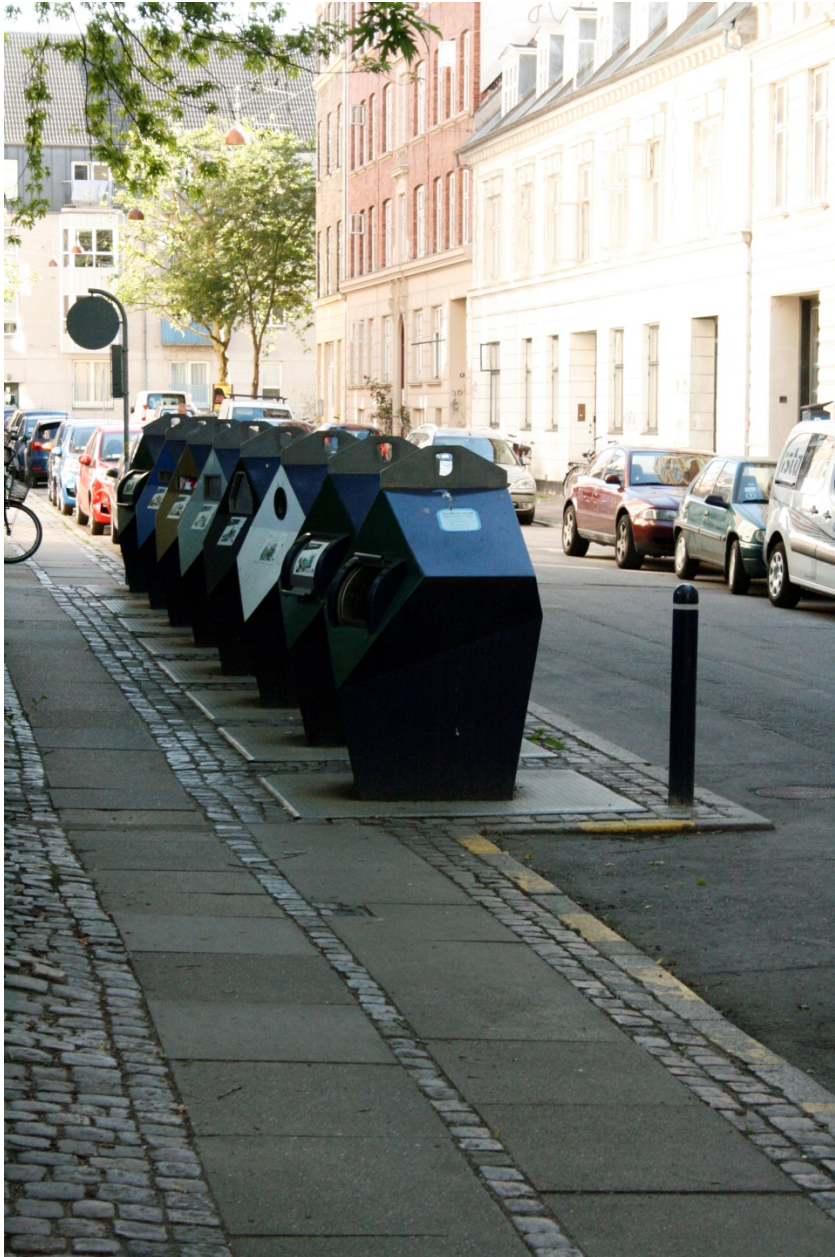
Figur 4.4 Nedgravede affaldsbeholdere i Wesselsgade.

Samlet set fremstår beholdernes indkastsøjler og dørklader pæne, men med slid, ridser og stød på hjørnerne. Der er ingen tegn på decideret påkørsel, vold eller anden skade, der kan henføres til fortsættelige hændelser. Flere af beholderne er snavsede og trænger til en rengøring udvendigt, et forhold der ikke forringer beholdernes tekniske funktioner.

Ved frihejsning fremstår alle affaldsbeholdernes metalkerner pæne og uden stød og buler, men med slidtage som følge af de jævnlige løft ud af betonkummerne. Beholderne til dagrenovationsfraktionen fremstår ikke væsentligt mere slidte end dem til genanvendelige fraktioner.

Der er ved flere af betonkummerne alvorlige problemer med sikkerhedsgulvet, der med kontravægte skal køre med op og lukke betonkummen af i fraværet af beholder og indkastsøjle, og sikre mod nedstyrtning i kummen.

Beholdernes indre synes generelt snavsede og trænger i væsentlig grad til rengøring, for at sikre mindre slidtage som følge af skidt og snavs i skinner, hjul og bevægelige dele.

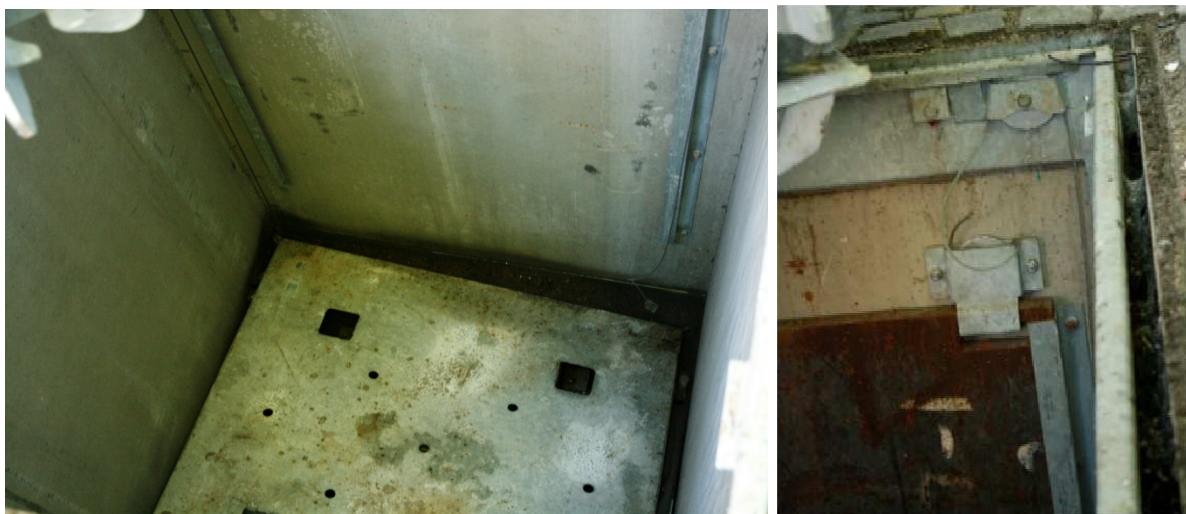
Sikringsgulvet der, med kontravægte, skal køre med op med beholdere når den hejses op, fungerer langt fra tilfredsstillende, da sikringsgulvet forbliver på bunden af betonkummen over 2 meter nede. Problemet skyldes formodentligt et knækket kabel, der forbinder sikringsgulvet med kontravægten. Kontravægten hænger lige under terræn og falder ikke ned, så den kan trække sikringsgulvet op. Problemet gør et AT-vejledning for overdækning af åbne huller, samt Branchemiljørådet for Bygge og Anlægs anbefalinger ikke kan overholdes.

Figur 4.9 Sikkerhedsgulvet forbliver på bunden af betonkummen, da wire i systemet er knækket.

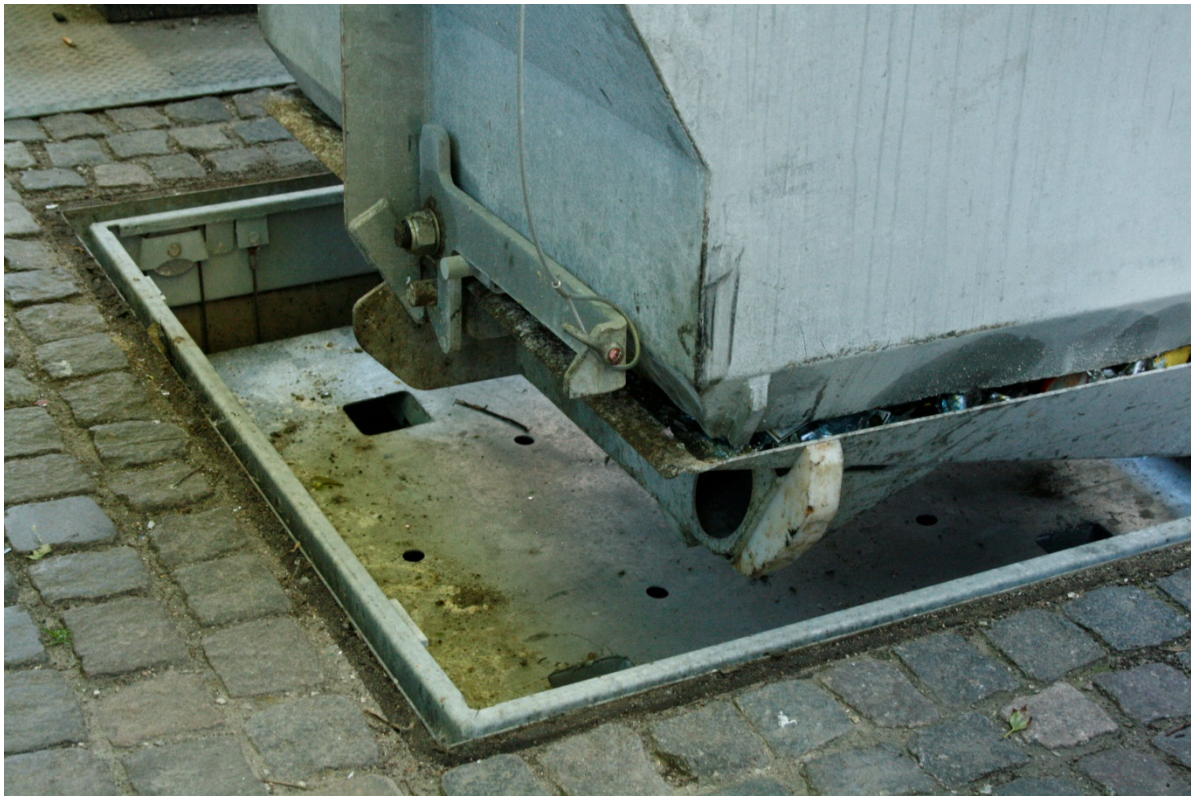
Bunden og udløsningsmekanismen fremstår pæne og uden slagsskader. Udløsningsmekanismen er påført et wiretræk, således at åbningen af bunden ved tømning udløses som ved en to-krogshejs. Denne indretning er tilføjet efterfølgende af en tidligere renovatør og skyldes formodentligt ønsket om, at kunne styre tømningen. Hvis beholderen åbnes ved anslag falder indholdet frit over 2 meter ned i renovationsvognens container og kan derfor ikke styres, hvilket resulterer i knusning af glasset.

**Figur 4.11** Faldsikringen kører ikke helt op til niveau, men stopper 20 cm under terræn. Derudover ses den monterede udløsermekanisme, i form af en wire, på anslagsarmen.

Sikringsgulvet der, med kontravægte, skal køre med op med beholdere når den hejses op, fungerer ikke tilfredsstillende. Problemet kan formodentligt afhjælpes med rengøring af betonkummerne for skidt og snavs.
