Dokumenttype  
**Rapport**

Dato  
**Oktober, 2015**

**Teknisk evaluering af nedgravede affaldsbeholdere i Wesselsgade, København**

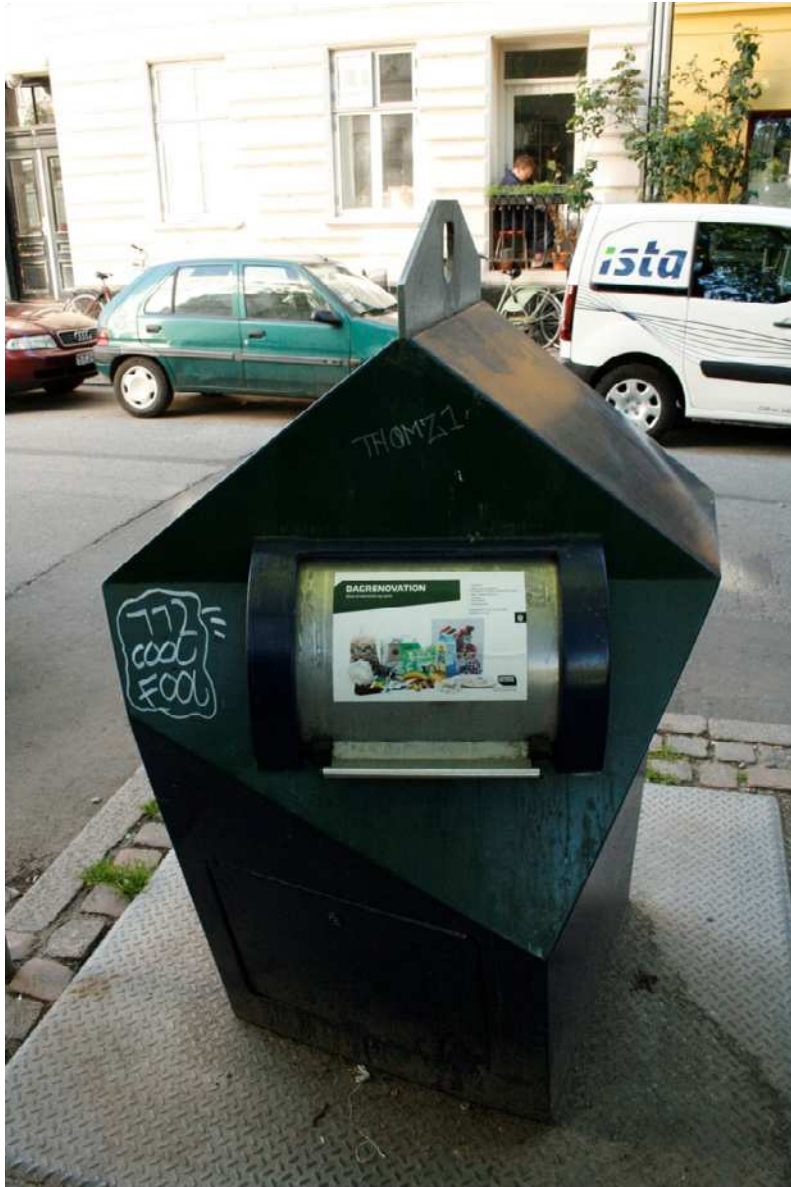
Figur 4.5 Indkast søjle til dagrenovation (restaffald).

Indkastsøjlen fremstår, hvis der ses bort fra den manglende rengøring, pæn uden slagskader, der har brudt lakeringen. Indkasttromlen kører uden modstand og er let at betjene. Der er tags på forsiden, men ellers ingen synlige tegn på mislighold. Beholderen har tydelig skiltning af, hvad det er for en fraktion og hvad denne fraktion indeholder i form af påklistret piktogram.

Inspektionslugen har mindre tæring grundet det korrosive miljø, men fungerer som den skal.

Bunden og udløsningsmekanismen fungerer, selv om bunden har slagskader, der formodentligt kan tillægges chaufførens dårlige overblik, når udløsermekanismen skal anslås mod kanten af containere på renovationsvognen. Hvis ikke udløsningsmekanismen udløser en tømning kan beholderen komme i svingning og kan ramme kanterne på containeren på renovationsvognen, fordi beholderen føres nedad i et ryk og chaufføren ikke kan se beholderens bund, når den er nede i containeren på renovationsvognen.

Sikkerhedsgulvet der, med kontravægte, skal køre med op med beholdere når den hejses op, fungerer ikke tilfredsstillende. Problemet kan formodentligt afhjælpes med rengøring af betonkummerne for skidt og snavs.

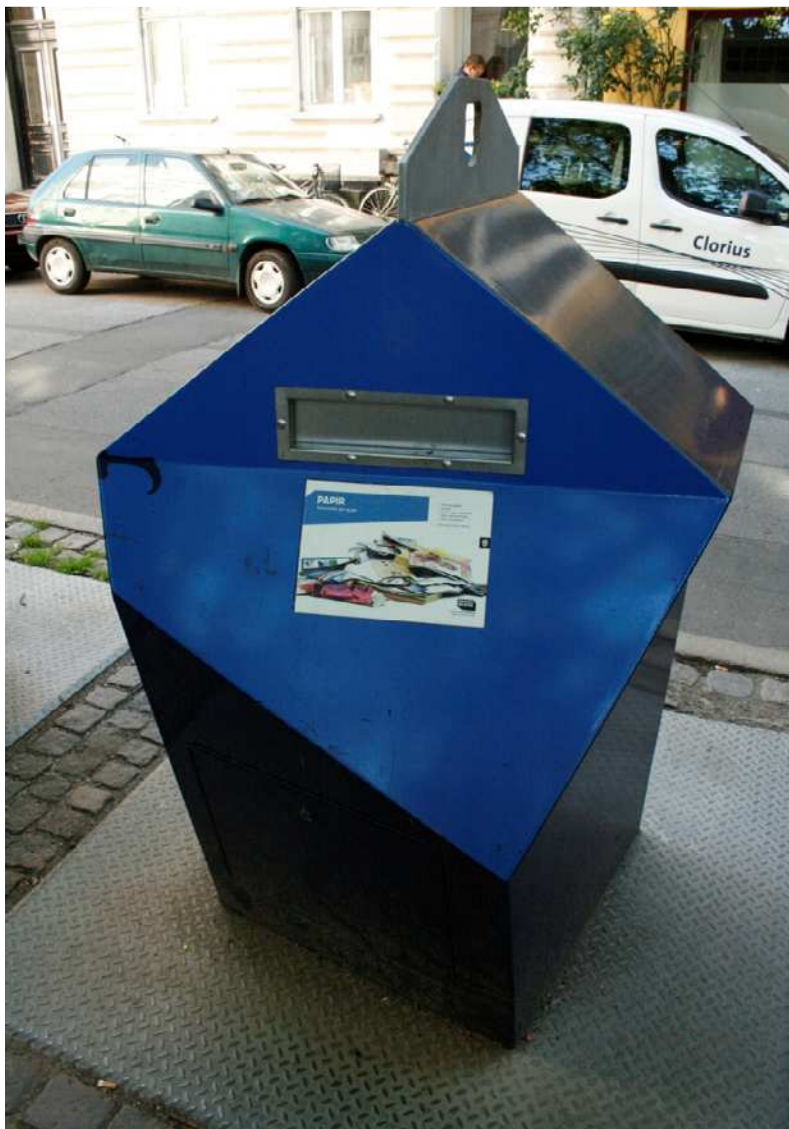
Figur 4.6 Indkastsøjle til papir.

Indkastsøjlen fremstår, hvis der ses bort fra den manglende rengøring, pæn med nogle slagskader, der har brudt lakeringen. Indkastlågen er let at betjene og der er ingen synlige tegn på mislighold. Inspektionslugen fremstår pæn. Der er tilføjet selvklæbende folie indvendigt, for at papiret ikke skal sætte sig fast i overgangen mellem dørkplade og indkastsøjlen. Beholderen har tydelig skiltning af, hvad det er for en fraktion og hvad denne fraktion indeholder i form af påklæbt piktogram.

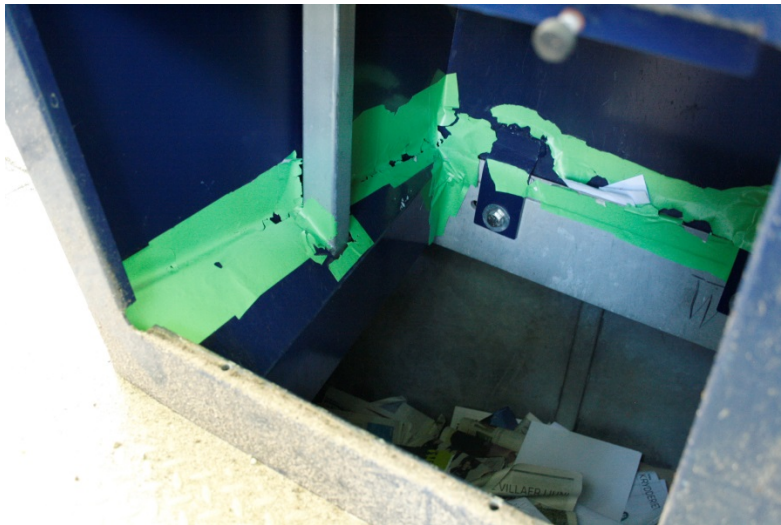
Figur 4.7 Indvendig forbedring for at forhindre at papir sætter sig fast.

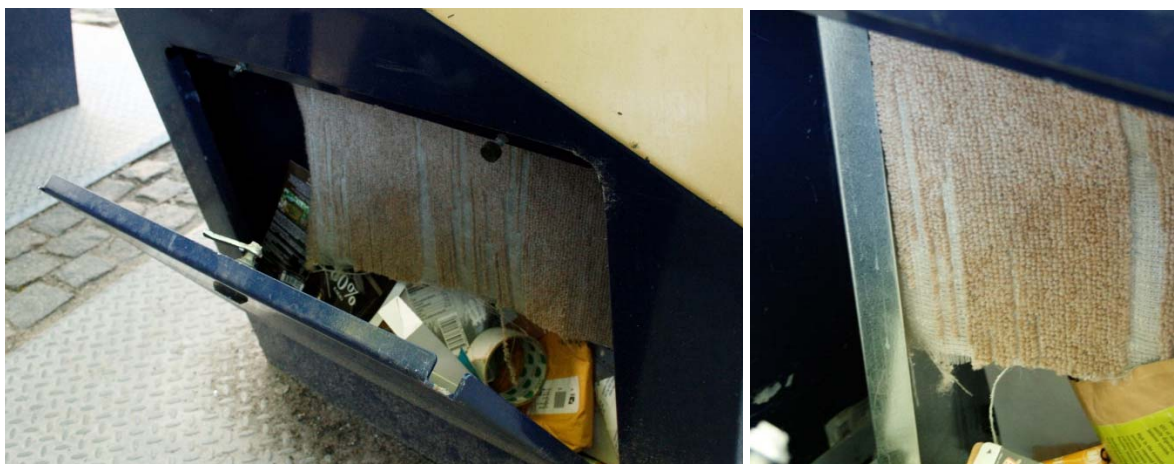
Indkastsøjlels indre er forsynet med en nyudviklet og egenproduceret tragt (udviklet af vicevæerten og produceret af smedefirma). Tragten leder pappet ned i beholderen, sammen med en gulvtæpperest, der sikre at pappet ikke kan folde sig ud før det kommer ned i beholderen. Det ser ud til at fungere efter hensigten, men det er ikke en del af Euro Groups leverance, da denne er udviklet af vicevæerten.

Figur 4.8 viser den indsatte ledetragt med gulvtæpperester til forhindring af materialeprop.

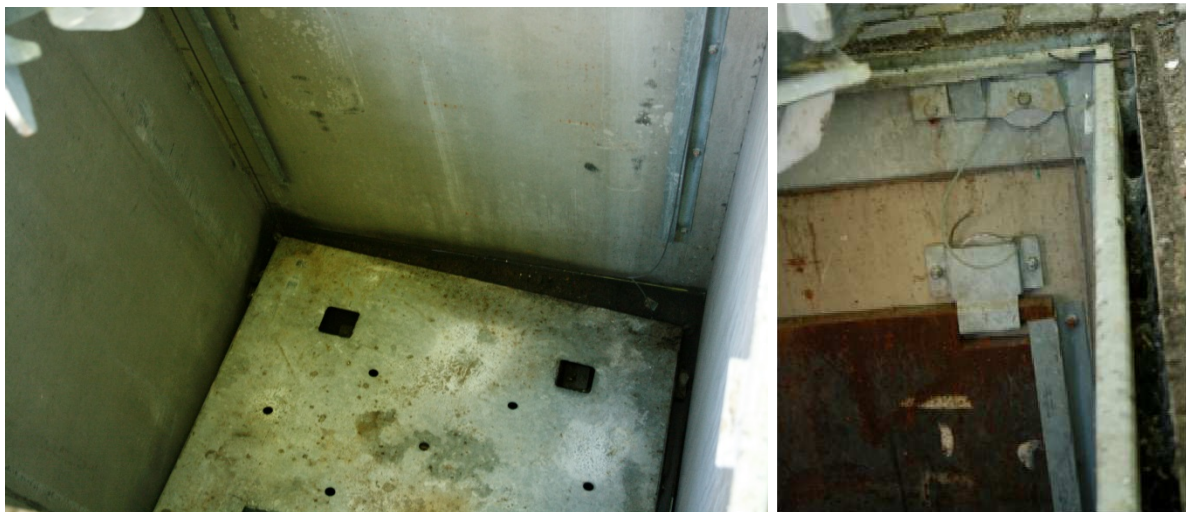
Sikringsgulvet der, med kontravægte, skal køre med op med beholdere når den hejses op, fungerer langt fra tilfredsstillende, da sikringsgulvet forbliver på bunden af betonkummen over 2 meter nede. Problemet skyldes formodentligt et knækket kabel, der forbinder sikringsgulvet med kontravægten. Kontravægten hænger lige under terræn og falder ikke ned, så den kan trække sikringsgulvet op. Problemet gør et AT-vejledning for overdækning af åbne huller, samt Branchemiljørådet for Bygge og Anlægs anbefalinger ikke kan overholdes.

Figur 4.9 Sikkerhedspladen forbliver på bunden af betonkummen, da wire i systemet er knækket.

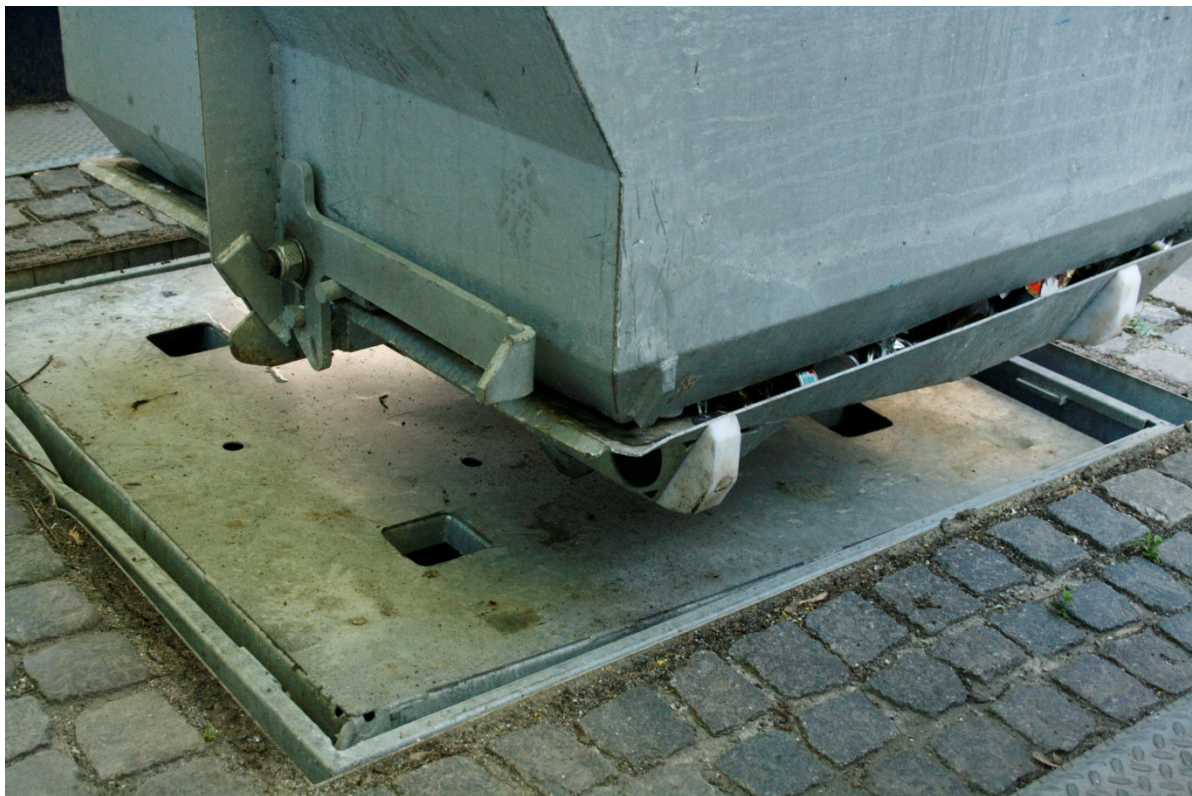
Sikringsgulvet der, med kontravægte, skal køre med op med beholdere når den hejses op, fungerer ikke tilfredsstillende, idet pladen kun med noget besvær kører op og ned. Problemet kan formentligt afhjælpes med rengøring af betonkummerne for skidt og snavs. Der er en slagskade på kanten af rammen på betonkummen, som følge af slag fra låsebeslaget på beholderen.

**Figur 4.10** Faldsikringen kører kun med besvær op til næsten det niveau, hvor den bør stoppe og ligger dernæst skævt.

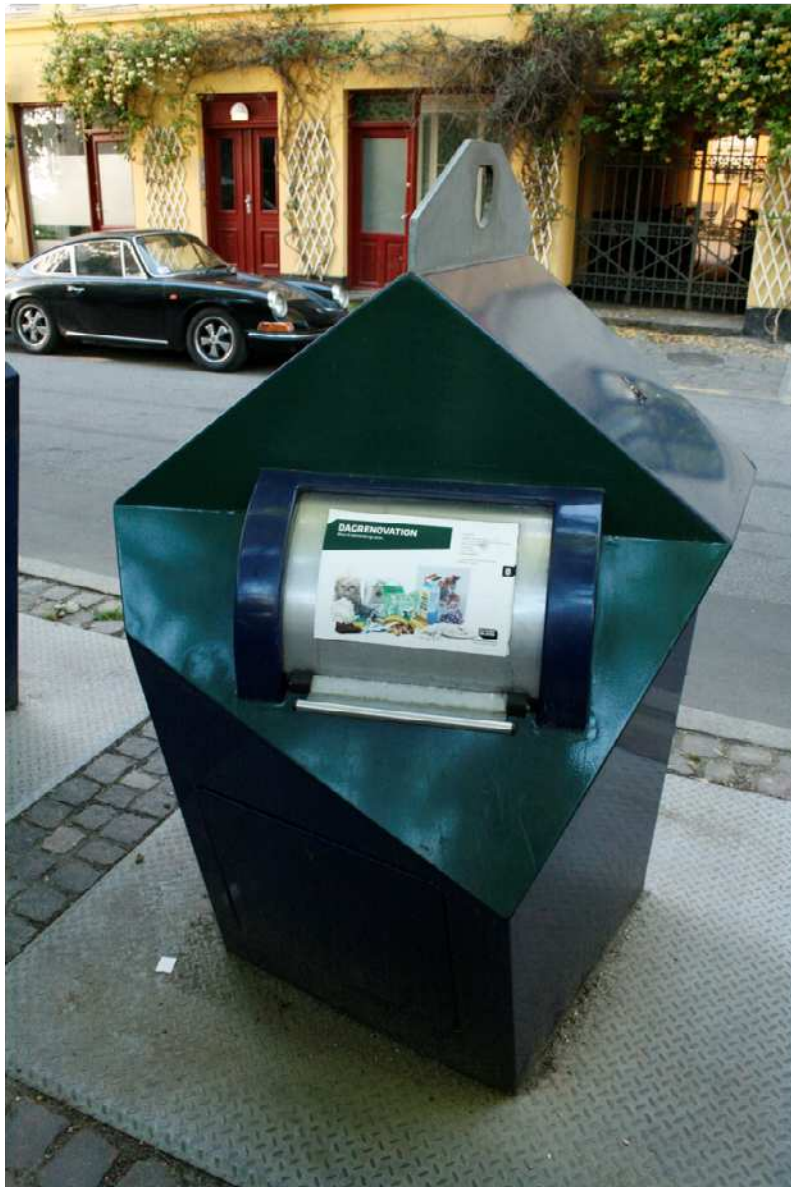
Figur 4.12 Dagrenovation indkast søjle.

Indkastøjlen fremstår, hvis der ses bort fra den manglende rengøring, pæn med nogle slagskader og ridser, der har brudt lakeringen. Indkasttromlen kører uden modstand og er let at betjene. Der er ingen synlige tegn på mislighold. Der er tegn på tæring ved overgangen fra overfalden med tromleindkast og til tromleindkastets sidevægge. Beholderen har tydelig skiltning af, hvad det er for en fraktion og hvad denne fraktion indeholder i form af påklistret piktogram.

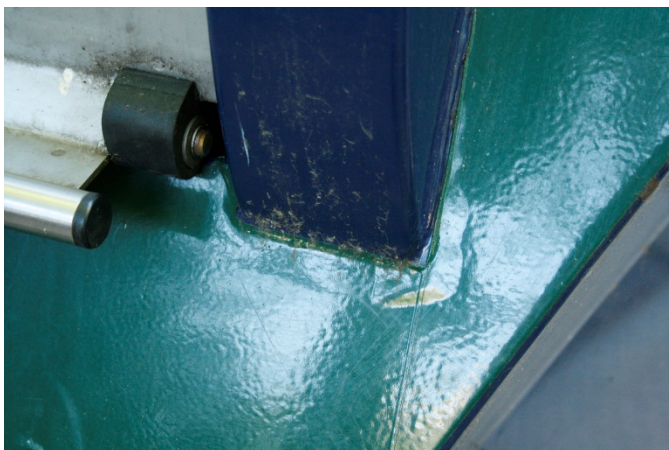
Figur 4.13 Formodet korrosion.

Inspektionslugen har mindre tæring grundet det korrosive miljø, men fungerer som den skal.

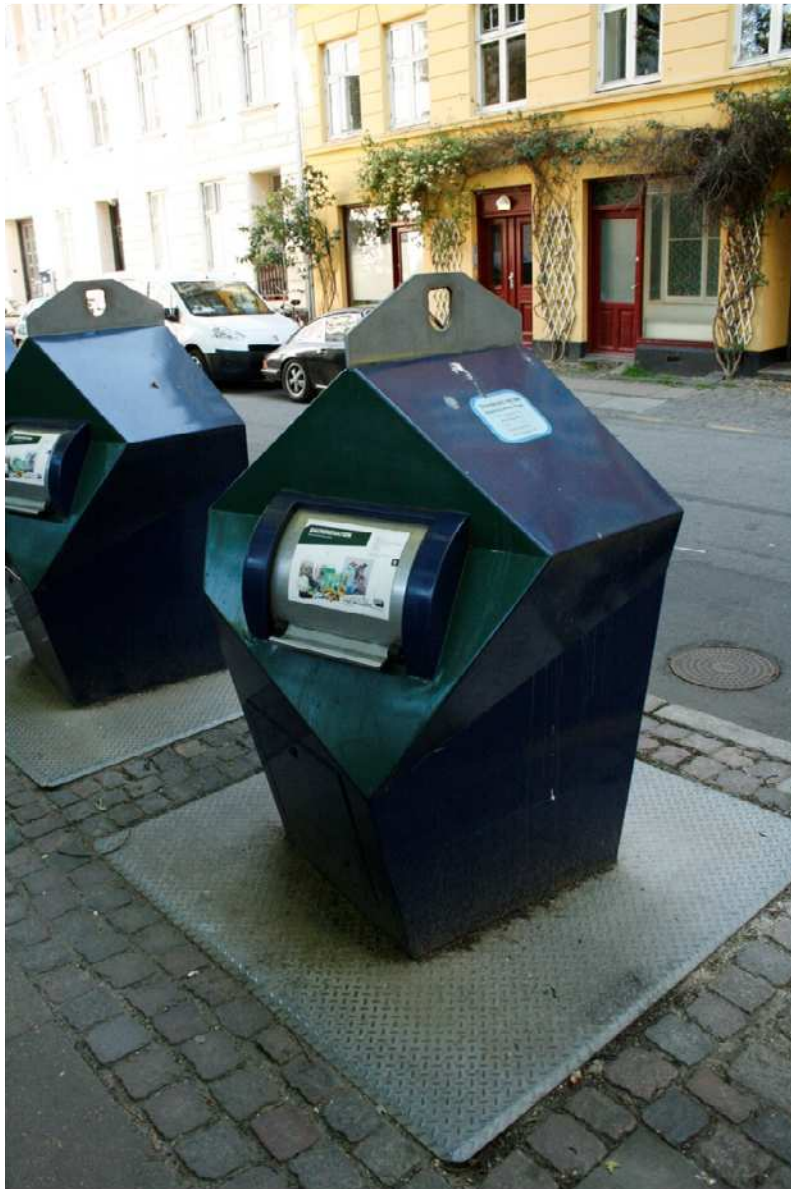
**Figur 4.14 Dagrenovation indkast søjle**

Indkastsøjlen fremstår, hvis der ses bort fra den manglende rengøring, pæn med nogle slagskader og ridser, der har brudt lakeringen. Indkasttromlen kører uden modstand og er let at betjene. Der er ingen synlige tegn på mislighold. Der er tegn på tæring ved overgangen fra overfalden med tromleindkast og til tromleindkastets sidevægge. Beholderen har tydelig skiltning af, hvad det er for en fraktion og hvad denne fraktion indeholder.

Bunden og udløsningsmekanismen fungerer, selv om bunden har slagskader, der formodentlig kan tillægges chaufførens begrænsede overblik på grund af renovationsvognens højde, når udløsermekanismen skal anslås mod kanten af containere på renovationsvognen.
