BYGNINGSFORNYELSE 2016

BESKRIVELSE AF DET INDSTILLEDE PROJEKT

FUGLEKVARTERET VEST - EKSTRAORDINÆR PULJE

1. VESTERGÅRDSVEJ 2-12 / BOGFINKEVEJ 2 / MÅGEVEJ 23-25

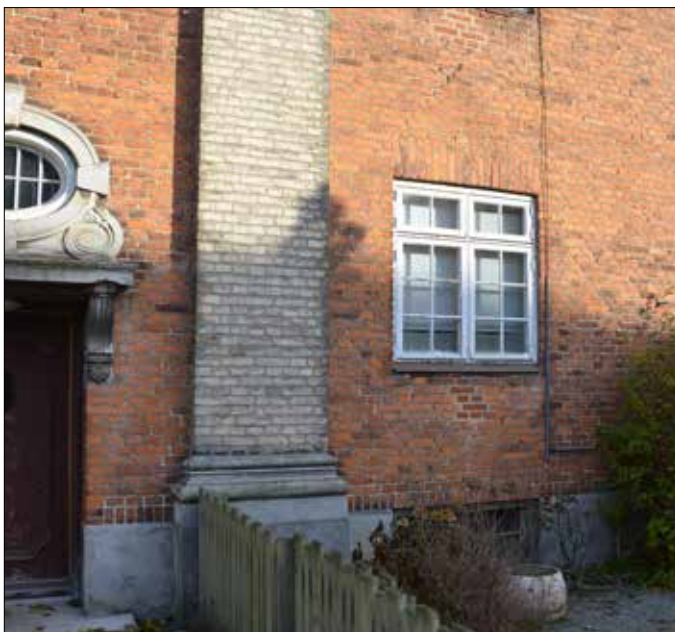
Murværket har mange steder dårlige fuger og sætningsrevner.

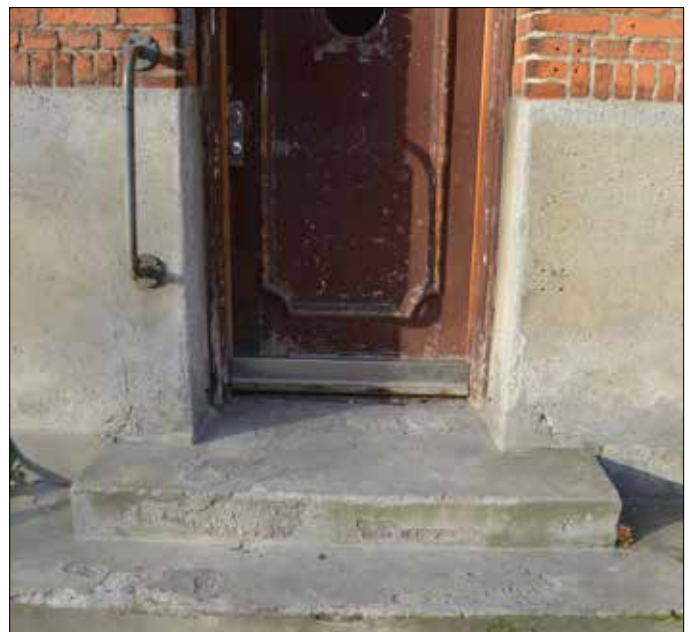
Døre er utætte og pudsen på soklen faldet af mange steder.

Udvendige døre	Istandsættelse og tætning m. forsatsvindue og maling af udvendige døre hvis muligt. Alternativ: udskiftning til nye.	Tætning af udvendige døre/udskiftning og energioptimering af udvendige døre. FSC certificeret træ. Miljøvenlig maling.
Trapper	Istandsættes på alle flader og brandsikring eftergås. Altangang istandsættes. Lys udskiftes til energibesparende lysarmaturer.	Energibesparende lysarmaturer i trapperum.
Porte/gennemgange	Portgennemgang istandsættes og port mod Mågevej istandsættes og energioptimeres.	Energioptimering af port.
Etageadskillelser	Efterisolering af etageadskillelse mod kælder. Div. svamp og råd udbedres.	Efterisolering af etageadskillelse mod kælder.
WC/bad	Etablering af 18 wc/bad i boligerne og forberedelse til fremtidige wc/bad i øvrige lejligheder. Fælles bad i kælderen udskiftes.	Vandbesparende toilet og armaturer, f.eks. 2/4 liter skyls toilet. Energibesparende lysarmaturer i wc/bad. Bæredygtige og miljøvenlige materialer. Miljøvenlig maling.
